ΚΑΤΑΣΚΕΥΕΣ ΦΕΡΟΥΣΑΣ ΤΟΙΧΟΠΟΙΑΣ-ΕΝΤΟΠΙΣΜΟΣ ΚΑΙ ΑΠΟΤΙΜΗΣΗ ΒΛΑΒΩΝ ΙΣΤΟΡΙΚΗΣ ΕΚΚΛΗΣΙΑΣ ΑΓΙΟΥ ΓΕΩΡΓΙΟΥ ΜΟΡΜΟΡΟΥ

Προπτυχιακή Φοιτήτρια, Αρχιτεκτονική Σχολή Πολυτεχνείου Κρήτης, gandreaki@isc.tuc.gr

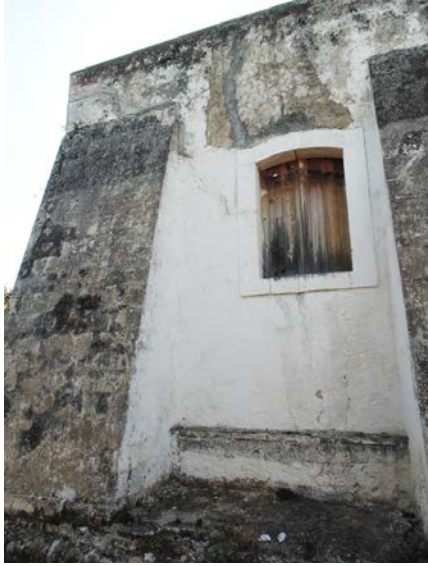
Στο άνοιγμα της βόρειας όψης συναντάται διαμπερής ρωγμή, η οποία ξεκινάει από το δάπεδο, φτάνει στην ποδιά του παραθύρου και καταλήγει ως την αντηρίδα (Εικόνα 4). Ορατές είναι επίσης, προγενέστερες επισκευές με προσθήκη τσιμεντοκονίας, οι οποίες όμως έχουν αστοχήσει. Εσωτερικά της πλευράς αυτής, η ρωγμή εμφανίζεται στο ύψος του παραθύρου, είναι μεγάλου εύρους και τείνει στην πλήρη αποκόλληση της τοιχοποιίας (Εικόνα 5).

Εικόνα 4: Διαμετρής ρωγμή στην εξωτερική βόρεια όψη

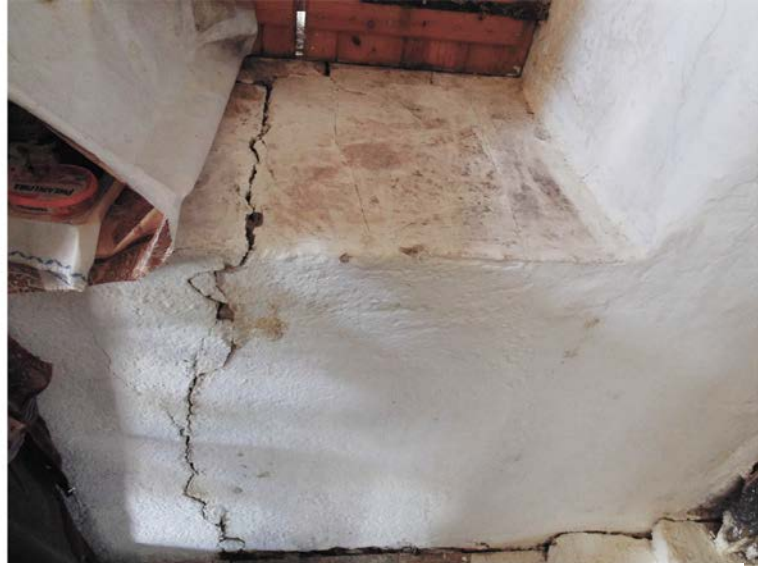
Εικόνα 5: Διαμετρής ρωγμή στην εσωτερική βόρεια όψη

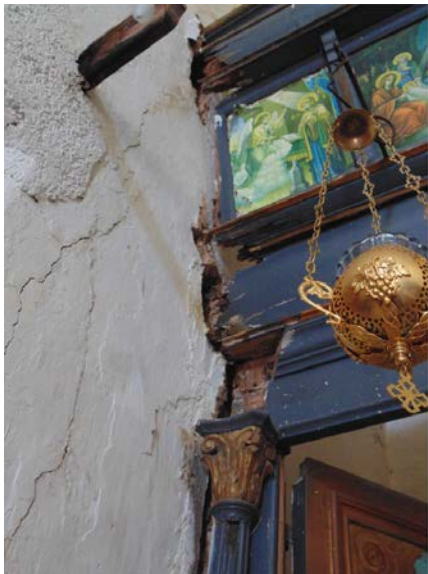
Στο σημείο σύνδεσης του τέμπλου με την τοιχοποιία εμφανίζεται έντονη υγρασία και διάβρωση του ξύλου με κίνδυνο ανατροπής του τέμπλου (Εικόνα 6). Εμφανής είναι ακόμη η μερική αποκόλληση του επιχρίσματος και η δημιουργία έντονων ρωγμών τόσο στην τοιχοποιία όσο και στο δάπεδο (Εικόνα 7).

Εικόνα 6: Εμφάνιση έντονης υγρασίας

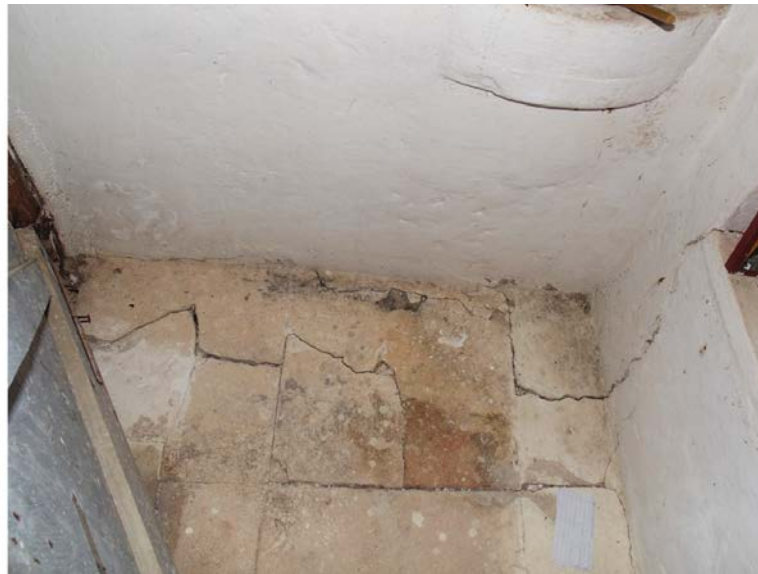
Εικόνα 7: Ρωγμές στο δάπεδο του ιερού

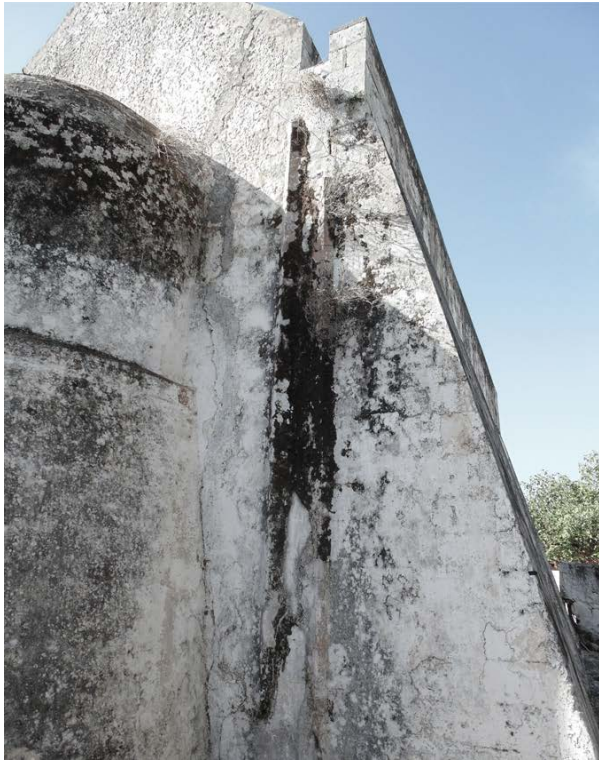
Ανατολικά, στην πλευρά του ιερού, στα σημεία απορροής των ομβρίων του θόλου παρουσιάζονται έντονη υγρασία, αποσάθρωση του κονιάματος και η μεγαλύτερης έκτασης ρηγματώσεις (Εικόνα 8). Καθ' ύψος της τοιχοποιίας συναντώνται εκατέρωθεν των σημείων ένωσης της κόγχης του ιερού με τον κυρίως χώρο της εκκλησίας διαμετρείς ρωγμές που στο εσωτερικό προκαλούν σημειακή πτώση του επιχρίσματος (Εικόνα 9).

Εικόνα 8: Εμφάνιση έντονης υγρασίας

Οι ρηγματώσεις που δημιουργήθηκαν στα σημεία αστοχίας τόσο του κονιάματος (ασβεστοκονίαμα), όσο και του επιχρίσματος, οφείλονται στη φυσική φθορά των υλικών αλλά και στην υγρασία. Η ανερχόμενη υγρασία είναι σύνηθες φαινόμενο στις τοιχοποιίες παλιών κτιρίων, λόγω της κακής κατασκευής των θεμελίων τους και της απουσίας μέτρων στεγάνωσης, οδηγώντας στην αποσάθρωση του κονιάματος και κατ' επέκταση στην αλλοίωση της μονολιθικότητας της τοιχοποιίας. Το νερό που ανεβαίνει μέσα από τριχοειδή φαινόμενα, φέρει μαζί του διαλυόμενα άλατα από το έδαφος ή το εσωτερικό της τοιχοποιίας, τα οποία μετά την εξάτμισή του, εναποτίθενται στις επιφάνειες των σοβάδων, με την μορφή εξανθημάτων αλάτων. Εάν το νερό εξατμιστεί πολύ γρήγορα, τα άλατα μπορεί να κρυσταλλώσουν μέσα στην τοιχοποιία και να δημιουργήσουν πιέσεις ικανές να προξενήσουν φθορές σε βάθος στα επιχρίσματα και κατ' επέκταση στα δομικά υλικά. Ταυτόχρονα, η υγρασία ευνοεί την ανάπτυξη προϊόντων βιοδιάβρωσης (φυτικοί και ζωικοί μικροοργανισμοί) στο εξωτερικό των δομικών υλικών, ιδιαίτερα στα σημεία απορροής των υδάτων του θόλου.

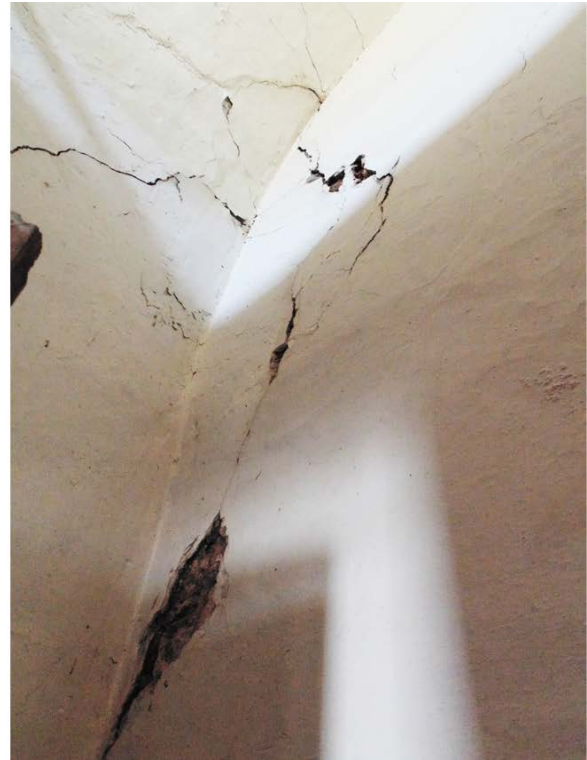
Εικόνα 9: Μερική πτώση επιχρίσματος

Στο σημείο σύνδεσης του ιερού, όπου εμφανίζεται αλλαγή γεωμετρίας της κατασκευής, ο αρμός παρουσίασε αστοχία και στις δύο πλευρές οδηγώντας στη σταδιακή αποκόλληση της κόγχης του ιερού. Η ισομετρική διάταξη των λίθων στην κατασκευή του καμπαναριού, είχε ως αποτέλεσμα την μερική αποκόλληση λίθων και την εμφάνιση αστοχίας στον κεντρικό αρμό.

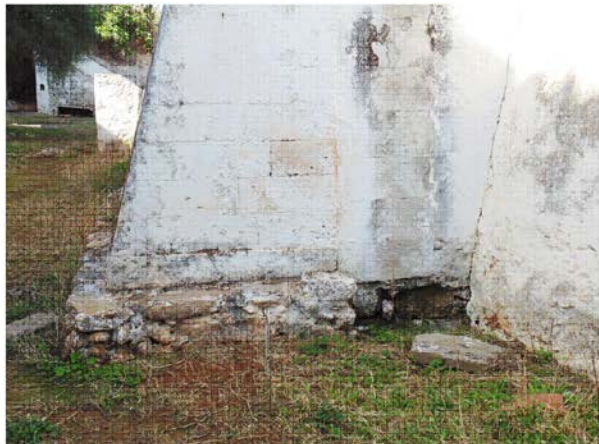
Κατά την αυτοψία, παρατηρήθηκε πως τα θεμέλια της κατασκευής ήταν εμφανή, ιδιαίτερα στη βορειοανατολική πλευρά, περίπου κατά 0.30 m και σε αρκετά σημεία είχαν υποστεί διάβρωση και αποκολλήσεις λίθων (Εικόνα 10). Κατά την είσοδο στο εσωτερικό της εκκλησίας παρατηρούνται υποχωρήσεις πλακών στο δάπεδο, επιφανειακές φθορές με χρωματικές αλλοιώσεις και ανισοσταθμία του επιπέδου του (Εικόνα 11).

Εικόνα 10: Εμφάνιση θεμελίων

Εξετάζοντας τον περιβάλλοντα χώρο της εκκλησίας του Αγίου Γεωργίου, παρατηρήθηκε πως το έδαφος είναι μαλακό, πράγμα το οποίο το καθιστά επιρρεπές στην επιφανειακή διάβρωση λόγω των βροχοπτώσεων και της απορροής. Η αστοχία αυτή του υπεδάφους, οδήγησε στη διαφορική καθίζηση της θεμελίωσης υποβάλλοντας την εκκλησία σε ένταση, με αποτέλεσμα τη δημιουργία των μεγαλύτερων ρωγμών στην φέρουσα τοιχοποιία, βορειοανατολικά της κατασκευής. Οι δυνάμεις που αναπτύχθηκαν λόγω των αστοχιών του υπεδάφους οδήγησαν και στην υποχώρηση του δαπέδου. Τα θεμέλια έγιναν εμφανή στο εν λόγω τμήμα και εκτίθενται στις καιρικές συνθήκες, με αποτέλεσμα τη διάβρωσή τους.

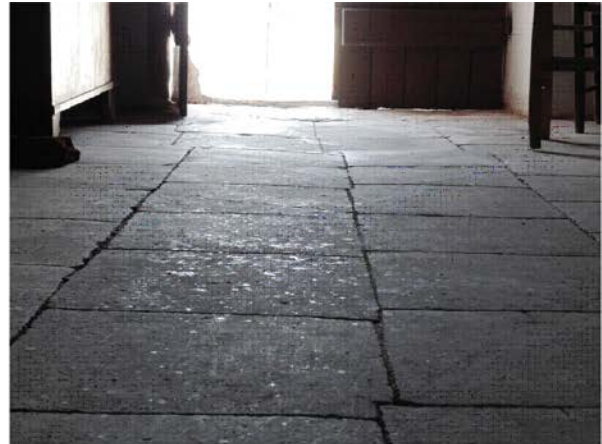
Εικόνα 11: Ανισοσταθμία δαπέδου

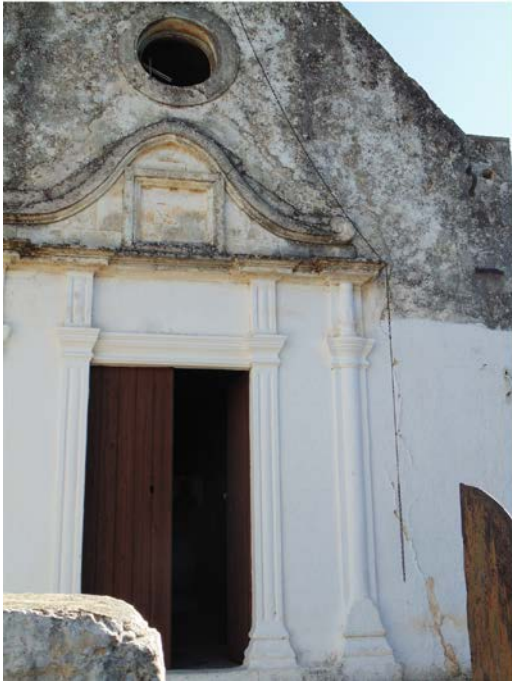
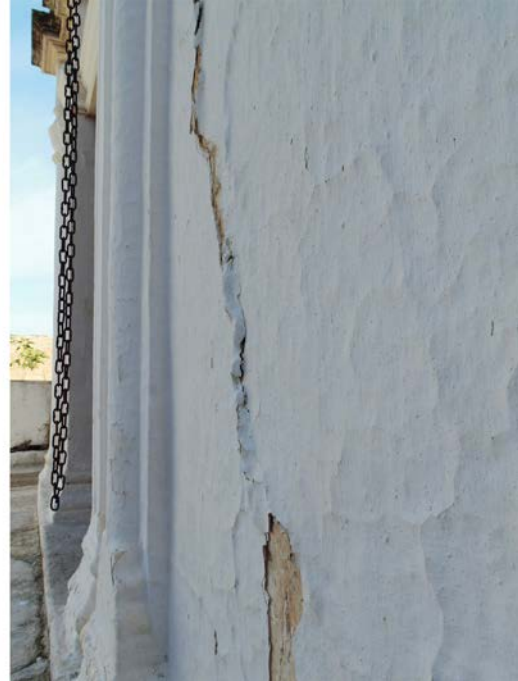
Στο νότιο τμήμα δεν καταγράφονται σημαντικές φθορές, περάν της ρωγμής που βρίσκεται στο άνω μέρος του παραθύρου της οποίας η προγενέστερη προσπάθεια αποκατάστασης της με τσιμεντοκονία δεν φαίνεται να παρουσιάζει αστοχίες. Η πρόσοψη (δυτική όψη) παρουσιάζει κατακόρυφες ρηγματώσεις από το επίπεδο του εδάφους μέχρι και το άνοιγμα του παραθύρου, ενώ ταυτόχρονα παρατηρείται σε όλη την επιφάνειά της, διάβρωση του υλικού, αποσαθρώσεις του κονιάματος και δευτερεύουσες επιφανειακές ρωγμές (Εικόνες 12 και 13).

Εικόνα 12: Ρηγματώσεις στην δυτική όψη Εικόνα 13: Αποκόλληση επιχρίσματος

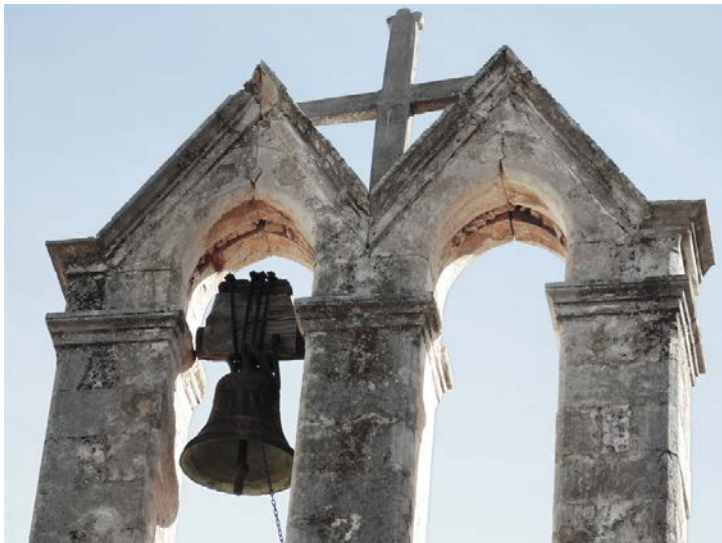
Ρηγματώσεις εντοπίζονται επίσης στους αρμούς του καμπαναριού, που τείνει να αστοχήσει με κίνδυνο αποκόλλησης των δύο μερών του (Εικόνα 14). Για την επιπλέον στήριξη προστέθηκαν στο πίσω μέρος του κεκλιμένες μεταλλικές ράβδοι (Εικόνα 15).

Εικόνα 14: Ρηγματώσεις και αποκολλήσεις στο καμπαναριό

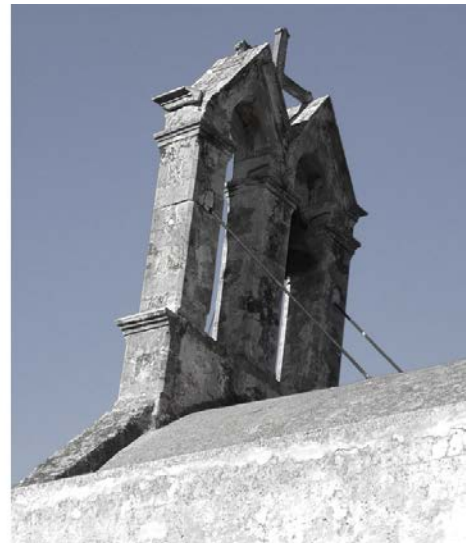
Εικόνα 15: Επικλινείς μεταλλικές ράβδοι για στήριξη

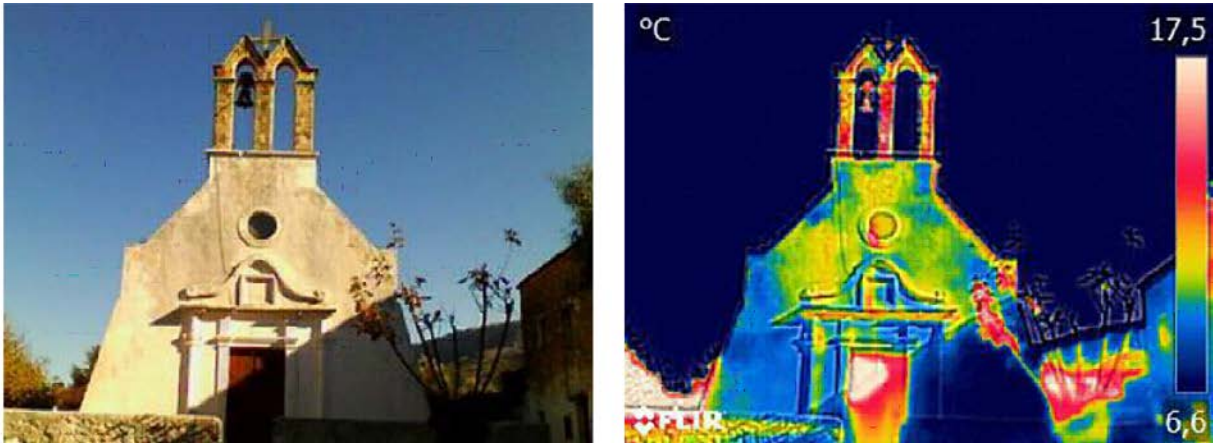
Στη δυτική όψη (πρόσοψη), η λήψη που πραγματοποιήθηκε ήταν γενική και για αυτό τον λόγο εμφανίζεται μεγάλο εύρος θερμοκρασιών. Οι χρωματικές αλλοιώσεις του επιχρίσματος που απεικονίζονται στην πραγματική φωτογραφία επαληθεύονται και στην θερμική απεικόνιση. Εστιάζοντας στους λίθους του καμπαναριού, γίνεται ορατή η απουσία επιχρίσματος και αυτό έχει ως αποτέλεσμα η θερμογραφική απεικόνιση να παρουσιάζει υψηλότερες θερμοκρασίες σε αυτό το σημείο (Εικόνα 16).

Εικόνα 16: Γενικές λήψεις με την μέθοδο της θερμογραφίας

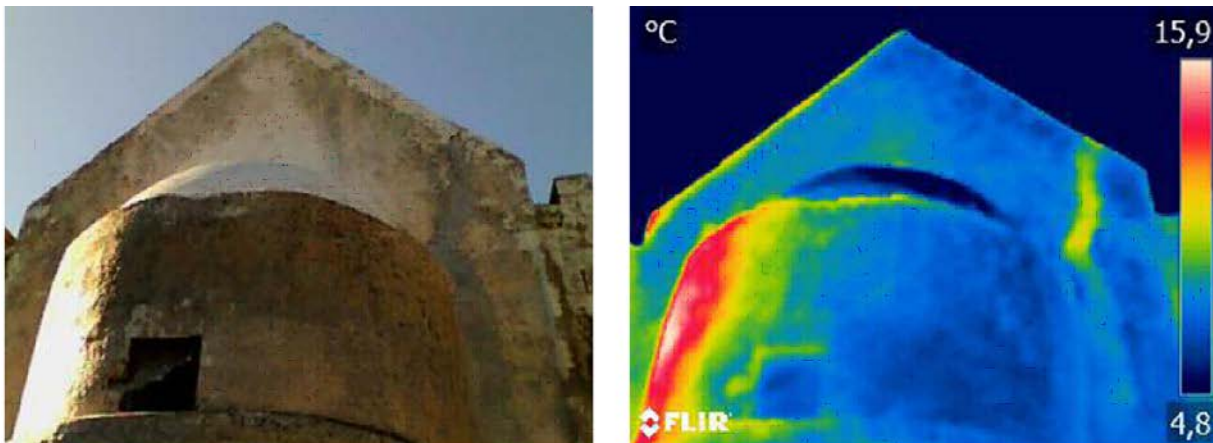
Στην ανατολική όψη γίνεται διακριτή η ρωγμή που παρατηρήθηκε από τον οπτικό έλεγχο, ενώ ταυτόχρονα η έντονη υγρασία που συγκεντρώνεται στο σύνολο της όψης, επέφερε βιολογική φθορά, η οποία στο θερμογράφημα παρουσιάζεται με χαμηλές θερμοκρασίες (Εικόνα 17).

Εικόνα 17: Γενικές λήψεις με την μέθοδο της θερμογραφίας

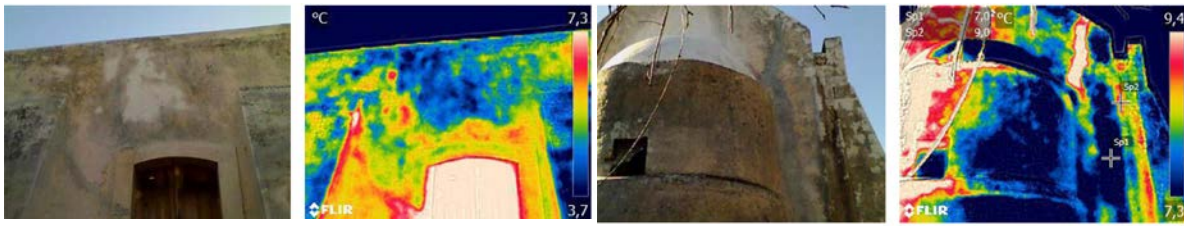
Στις περιοχές όπου στόχος είναι η αποτύπωση μικρής επιφάνειας, μειώνεται το εύρος της θερμοκρασίας ώστε να δοθεί πιο λεπτομερής απεικόνιση των φθορών. Αυτή η διαδικασία εφαρμόστηκε για την ανίχνευση των προβλημάτων που παρουσιάζει τόσο η ανατολική, όσο και η βόρεια όψη. Στην περίπτωση της βόρειας όψης, όπου οι θερμοκρασίες είναι μικρότερες, λόγω του ότι είναι η λιγότερα εκτεθειμένη όψη στον ήλιο, αποτυπώθηκαν στο θερμογράφημα οι μεγαλύτερες ρηγματώσεις και έγιναν εμφανή τα διαφορετικά υλικά (Εικόνα 18).

Εικόνα 18: Λεπτομέρειες θερμογραφικής απεικόνισης
