## ΜΕΛΕΤΗ ΑΠΟΚΑΤΑΣΤΑΣΗΣ ΥΦΙΣΤΑΜΕΝΟΥ ΔΙΑΤΗΡΗΤΕΟΥ ΒΥΡΣΟΔΕΨΕΙΟΥ ΣΤΗΝ ΠΕΡΙΟΧΗ ΤΑΜΠΑΚΑΡΙΩΝ ΧΑΝΙΩΝ

### ΒΑΣΙΛΙΚΗ –ΘΕΟΔΩΡΑ ΔΗΜΗΤΡΙΟΥ

### ΑΛΕΞΑΝΔΡΑ ΜΑΥΡΟΜΙΧΑΛΗ

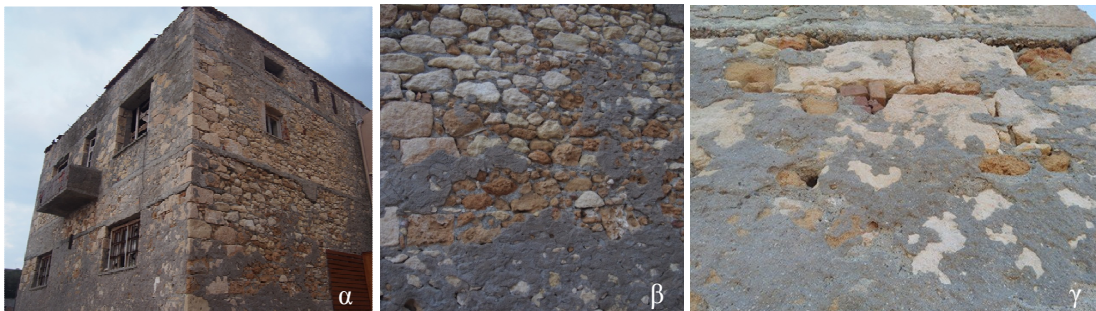
Στην φέρουσα τοιχοποιία καταγράφηκαν εκτεταμένες αποκόλλησεις κονιάματος επιχρίσματος καθώς και σποραδικές ρηγματώσεις (Εικόνα 4,5). Ο έλεγχος πραγματοποιήθηκε με ελαφρές κρούσεις και με παρατήρηση όλων των στοιχείων για προβλήματα υγρασίας. Η αποκόλληση και ρηγματώση του κονιάματος προήλθε από την εμφάνιση κρυπτοεξανθήσεων λόγω της κρυστάλλωσης του NaCl κάτω από το στρώμα του επιχρίσματος. Επίσης το συνδετικό κονίαμα της αργολιγοδομής υπέστη αποσάθρωση. Τα λιθοσώματα της τοιχοποιίας εμφανίζουν τοπικά αποφλοιώσεις, απολεπίσεις και σημειακά κυνελώσεις, λόγω της διάβρωσης από τα άλατα. Ρηγματώσεις λίθων παρατηρούνται τοπικά σε πολλά σημεία επαφής της στέγης και της φέρουσας τοιχοποιίας. Οι πιο πάνω φθορές είναι εντονότερες στη βόρεια όψη, η οποία είναι η πιο εκτεθειμένη στις δυσχερείς καιρικές συνθήκες του θαλάσσιου μετώπου. Αυτό είχε ως αποτέλεσμα το νερό να ρέει απευθείας στην επιφάνεια της τοιχοποιίας, ευνοώντας την παραμένουσα υγρασία. Σχετικά με την θεμελίωση παρατηρήθηκε μερική υποβάθμιση του εδάφους εξαιτίας της περιοδικής αυξομείωσης της στάθμης της θάλασσας.

Εικόνα 4: Αποκόλληση κονιάματος στη δυτική όψη (α), λεπτομέρειες της όψης (β,γ)

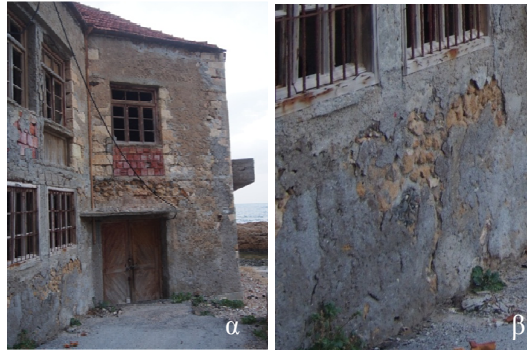
Εικόνα 5: Αποκολλήσεις και ρηγματώσεις στο κονίαμα επιχρίσματος στην ανατολική όψη (α,β)

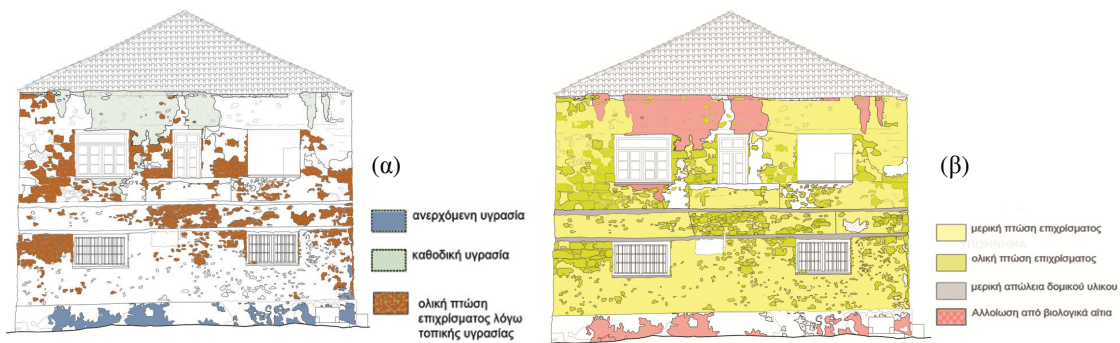
Στη βόρεια όψη, όπου παρατηρήθηκαν και οι μεγαλύτερες φθορές πραγματοποιήθηκε γραφική αποτύπωση των αιτιών φθοράς (Εικόνα 6α). Στο πάνω τμήμα της όψης, λόγω της έλλειψης γείσου καθώς και υδρορροής παρατηρείται καθοδική υγρασία (Εικόνα 6α, χρώμα γκρι). Η βάση του κτιρίου πλήττεται από ανερχόμενη υγρασία καθώς και από άμεση επαφή με τη θάλασσα (Εικόνα 6α, χρώμα μπλε). Στις υπόλοιπες περιοχές παρατηρείται παραμένουσα υγρασία που προκαλεί την πτώση του επιχρίσματος (Εικόνα 6α, χρώμα καφέ). Σε συνδυασμό με το διάγραμμα του είδους της υγρασίας πραγματοποιήθηκε και γραφική αποτύπωση του βαθμού επίδρασης της υγρασίας στην επιφάνεια και συνεπώς της φθοράς που υπέστη η τοιχοποιία (Εικόνα 6β). Στη μεγαλύτερη έκταση της τοιχοποιίας παρατηρήθηκε μερική πτώση του τσιμεντιτικού επιχρίσματος λόγω τοπικής υγρασίας που συγκρατείται μεταξύ τοιχοποιίας και κονιάματος (Εικόνα 6β, χρώμα κίτρινο). Ολική πτώση επιχρίσματος εντοπίζεται πιο έντονα στην αριστερή πλευρά της τοιχοποιίας τόσο στο ισόγειο όσο και στον όροφο καθώς και κεντρικά στη περιοχή ανάμεσα στα σενάζ. Η καθοδική και ανοδική υγρασία εμφανίζονται ως βιολογική φθορά στο πάνω μέρος της τοιχοποιίας καθώς και στη περιοχή του τσιμεντιτικού επιχρίσματος στη βάση του κτιρίου (Εικόνα 6β, χρώμα κόκκινο). Η υγρασία που πλήττει τα στοιχεία από οπλισμένο σκυρόδεμα, όπως τα σενάζ και τα πρέκια των παραθύρων, προκάλεσε οξειδωση οπλισμών και μερική απώλεια δομικού υλικού (Εικόνα 6β, χρώμα γκρι). Η απώλεια δομικού υλικού δημιουργεί διόδους για την άμεση έκθεση των οπλισμών στο διαβρωτικό παραθαλάσσιο περιβάλλον.

Εικόνα 6: Διάγραμμα αποτύπωσης αιτιών φθοράς (α) και Διάγραμμα αποτύπωσης φθορών (β) στη βόρεια όψη

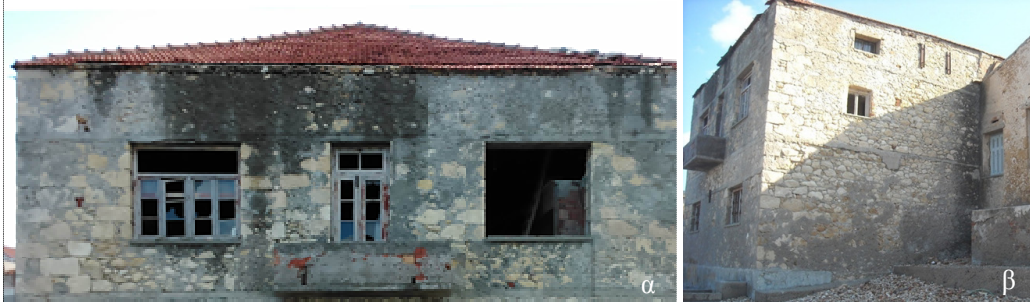
Στο πάνω αριστερό τμήμα της βόρειας όψης, παρατηρήθηκε εμφάνιση υγρασίας με την μορφή μαύρης κρούστας (Εικόνα 7α). Βιολογική φθορά με χρωματισμό της επιφάνειας εντοπίστηκε και στη δυτική όψη με μέσο πλάτος έκτασης περίπου 0.60 m από το σημείο επαφής με το όμορο κτίσμα (Εικόνα 7β). Πιθανοί παράγοντες εμφάνισης μαύρης κρούστας

στις επιφάνειες της τοιχοποιίας είναι βιολογικοί και περιβαλλοντικοί. Εξαιτίας της παραμένουσας υγρασίας στην επιφάνεια δημιουργούνται ιδανικές συνθήκες για ανάπτυξη μικροοργανισμών. Στην δυτική όψη το φαινόμενο εντείνεται μιας και η επιφάνεια είναι υπήνεμη και ανήλια. Η παραμένουσα υγρασία στο σημείο αυτό οφείλεται και στο γεγονός πως τα όμβρια της στέγης του ομόρου κτηρίου ρέουν προς αυτό.

Εικόνα 7: Μάυρες κρούστες στη βόρεια (α) και δυτική όψη (β)

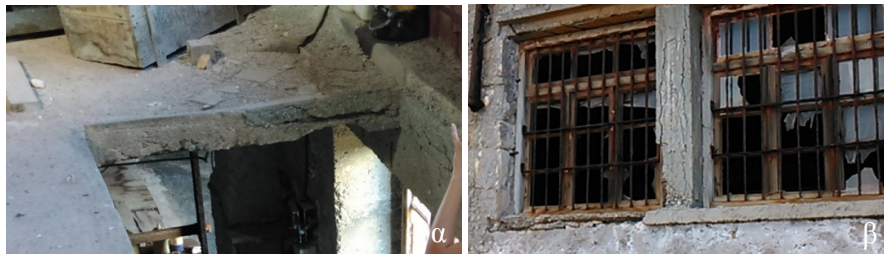
Σε ότι αφορά τα δομικά στοιχεία από οπλισμένο σκυρόδεμα παρατηρούνται ρηγματώσεις και αποκόλληση της επικάλυψης του σκυροδέματος (Εικόνα 8α), καθώς και οξείδωση των οπλισμών (Εικόνα 8β). Οι εκτεταμένες ρηγματώσεις και η πτώση μεγάλου τμήματος της επικάλυψης, αποκάλυψαν την έντονη οξείδωση των οπλισμών. Οι ράβδοι οπλισμού, λόγω της έντονης διάβρωσής τους έχουν υποστεί μείωση διατομής το οποίο συνεπάγεται και μείωση της φέρουσας ικανότητας του δομικού στοιχείου. Τα υποστυλώματα, η πλάκα, η σκάλα, τα σενάζ, τα πρέκια των ανοιγμάτων εμφανίζουν έντονη διάβρωση του σκυροδέματος, αποφλοιώσεις και αποκάλυψη των οξειδωμένων οπλισμών (Εικόνα 9 α,β).

Εικόνα 8: Ρηγματώσεις και αποκόλληση της επικάλυψης οπλισμού της πλάκας (α), αποκόλληση της επικάλυψης και αποκάλυψη οπλισμών στα πρέκια και στα υποστυλώματα (β) της ανατολικής όψης

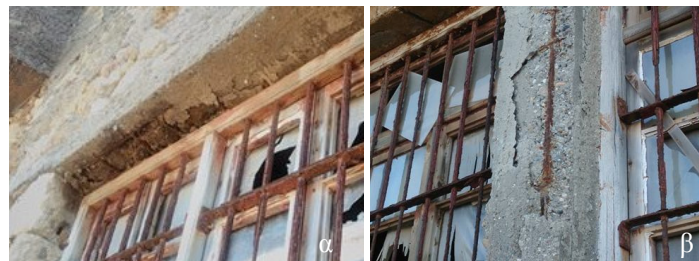
Εικόνα 9: Αποφλοιώση σκυροδέματος και αποκάλυψη οπλισμών στα σενάζ (α), οξείδωση χαλύβδινου οπλισμού (β) στη βόρεια όψη

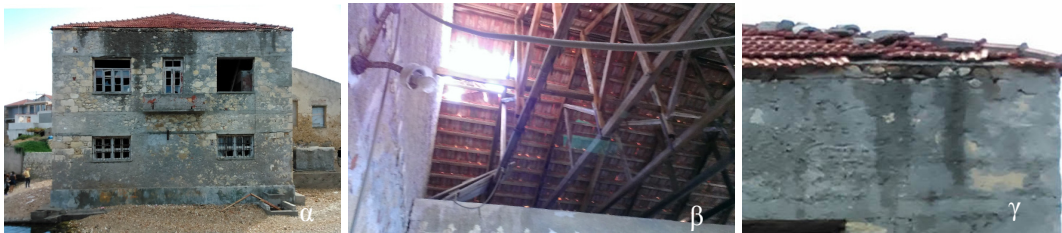
Στη στέγη εντοπίστηκε έλλειψη διαζώματος, καθίζηση στα βορειοανατολικά (Εικόνα 10α) και στα νοτιοανατολικά καθώς και αποκόλληση μικρού τμήματος στα βορειοδυτικά (Εικόνα 10β). Η καθίζηση οφείλεται σε φθαρμένες τεγίδες οι οποίες είναι σε άμεση επαφή με τα κεραμίδια μιας και δεν υπάρχει επιπλέον επίστρωση στεγάνωσης. Τα κεραμίδια

διαθέτουν πορώδες που ευνοεί την γρήγορη απορρόφηση της υγρασίας και συνεπώς την μεταφορά της στις τεγίδες με αποτέλεσμα τη μείωση της αντοχής τους. Το γεγονός αυτό σε συνδυασμό με τους ισχυρούς βόρειους ανέμους που πλήττουν την όψη, οδηγεί και σε φαινόμενα αποκόλλησης τμημάτων της στέγης. Στο ύψος της στέγης παρατηρείται οριζόντια ρηγμάτωση των λίθων της τοιχοποιίας οι οποίοι έχουν προσβληθεί από παραμένουσα υγρασία.

Εικόνα 10: Βλάβες στέγης διακριτές στη βόρεια όψη (α), αστοχία ζευκτού στέγης στο νότιο τμήμα του κτιρίου (β), οριζόντια ρηγμάτωση της φέρουσας τοιχοποιίας στο ύψος της στέγης (γ)

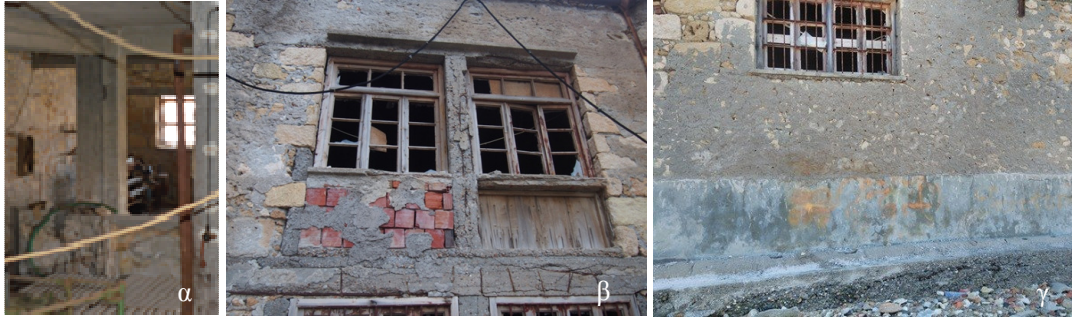
Στο κτίριο είχαν πραγματοποιηθεί προγενέστερες προσπάθειες ελαφρών επεμβάσεων συντήρησης και επισκευής σε διαφορετικές χρονικές φάσεις. Η πιο χαρακτηριστική είναι η τοποθέτηση επιπλέον υποστυλώματος στο ισόγειο δίπλα σε υφιστάμενο ως ενίσχυση έναντι των νεκρών φορτίων της πλάκας (Εικόνα 11α). Επίσης έγινε προσθήκη τούβλων στα σημεία της τοιχοποιίας όπου είχε παρατηρηθεί απώλεια λίθων (Εικόνα 11β). Ακόμη χρησιμοποιήθηκε τσιμεντοκονίαμα στα σημεία που το επίχρισμα ασβεστοκονιάματος είχε φθαρεί. Χρήση τσιμεντοκονιάματος έγινε και περιμετρικά στη βάση του κτιρίου σε ύψους 0,70 m για προστασία του κτιρίου από την θάλασσα (Εικόνα 11γ). Κατά τον οπτικό έλεγχο παρατηρήθηκε πως το περιμετρικό αυτό επίχρισμα παρουσιάζει ρηγματώσεις και αποφλοιώσεις. Οι πιο έντονες ρηγματώσεις εντοπίζονται στο δυτικό και ανατολικό τμήμα του κτιρίου. Αρχικά, οι φθορές οφείλονται στο μικρό πορώδες που διαθέτει το τσιμέντο το οποίο παγιδεύει την υγρασία ανάμεσα σε αυτό και την τοιχοποιία ευνοώντας την κρυστάλλωση αλάτων. Με την τριχοειδή αναρρίχηση, που είναι έντονη λόγω της γειννίας με την θάλασσα, εμποτίζεται η τοιχοποιία συνεπώς και το τσιμεντιτικό επίχρισμα με διαλυτά άλατα. Το πιο πάνω φαινόμενο εντείνεται εξαιτίας της διαφορετικής θερμικής διαστολής πέτρας και τσιμέντου. Επίσης η ελαστικότητα, συνεπώς και η παραμόρφωση των δύο αυτών υλικών στις τάσεις που αναπτύσσονται εσωτερικά λόγω των αλάτων είναι διαφορετική με αποτέλεσμα την παρουσία ρωγμών. Αυτό οδηγεί στην αποκόλληση του επιχρίσματος. Επίσης λόγω της τσιμεντοκονίας οι εξωτερικές επιφάνειες είναι τραχείες και στις ποικίλες κοιλότητες, που σχηματίζονται συσσωρεύεται νερό, αλλά και ρύποι όπως και το διοξείδιο του άνθρακα.

Εικόνα 11: Ενίσχυση με προσθήκη υποστυλώματος (α), αντικατάσταση λίθων με τούβλα ή και ξύλινα στοιχεία (β), τοποθέτηση τσιμεντοκονιάματος (γ)

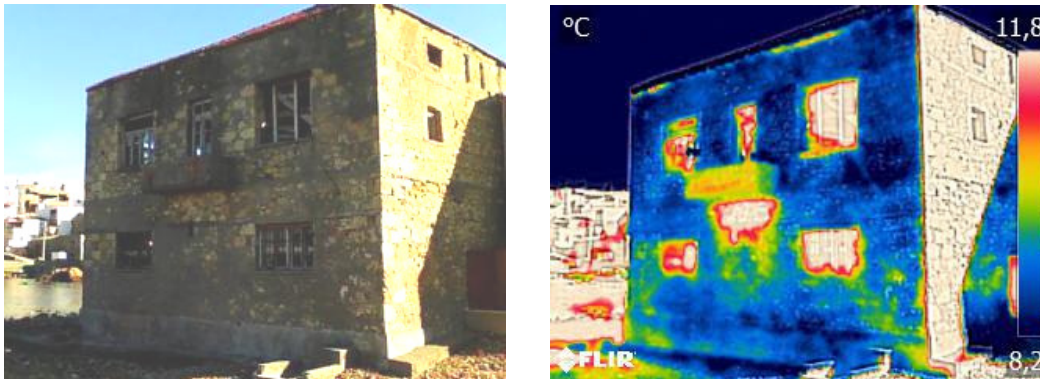
Στα πλαίσια του οπτικού ελέγχου πραγματοποιήθηκε και μελέτη με θερμοκάμερα. Η διαδικασία της θερμογράφησης επιβεβαίωσε και ενίσχυσε τις οπτικές παρατηρήσεις σχετικά με τις φθορές που εντοπίστηκαν. Μελετήθηκαν όλες οι όψεις καθώς και λεπτομέρειες της τοιχοποιίας, όπου κρίθηκε σκόπιμο. Όπως επιβεβαιώνεται μέσω της θερμογραφίας (Εικόνα 12), η βάση του κτιρίου παρουσιάζει έντονη υγρασία σε σχέση με την υπόλοιπη τοιχοποιία λόγω της ανοδικής υγρασίας εξαιτίας της τριχοειδούς αναρρίχησης. Οι χαμηλότερες όμως θερμοκρασίες εντοπίζονται στο πάνω αριστερό τμήμα όπου σημείο που εντοπίζεται η μαύρη κρούστα. Το σημείο αυτό τόσο μέσω του οπτικού ελέγχου όσο και μέσω της θερμογραφίας παρουσιάζεται ως η πιο έντονη διακριτή φθορά. Χαρακτηριστική είναι και η διαφορά θερμοκρασίας μεταξύ του εξώστη και της φέρουσας τοιχοποιίας (Εικόνα 13). Τα τούβλα που χρησιμοποιήθηκαν για πλήρωση στα μπαλκόνια παρουσιάζουν μεγαλύτερη θερμοκρασία (χρώμα κίτρινο) από ότι η τοιχοποιία στο σύνολο της (χρώμα μπλέ). Συγκριτικά η βόρεια όψη παρουσιάζει τις μεγαλύτερες βλάβες λόγω υγρασίας συνεπώς και τις μεγαλύτερες θερμοκρασιακές διαφοροποιήσεις στην επιφάνειά της.

Εικόνα 12: Θερμογραφική απεικόνιση βόρειας όψης

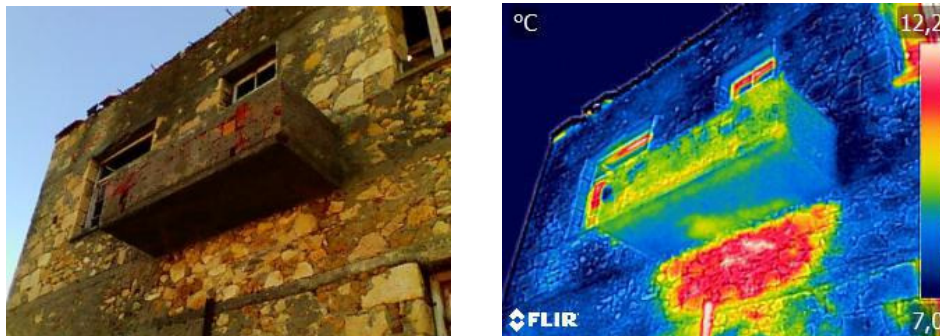
Εικόνα 13: Λεπτομέρεια θερμογραφικής απεικόνισης βόρειας όψης

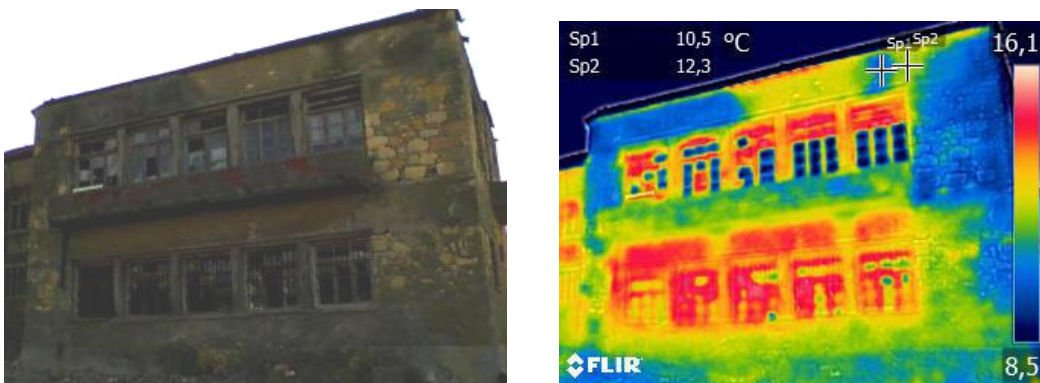
Μέσω της θερμογραφίας στην ανατολική όψη (Εικόνα 14) παρατηρούνται έντονες χρωματικές διαφοροποιήσεις στα σημεία όπου υπάρχει παραμένουσα υγρασία και στα σημεία όπου πραγματοποιείται πιο εύκολα εξάτμιση. Στα σημεία όπου έχουν αποκαλυφθεί τα λιθοσώματα, όπως περιμετρικά των ανοιγμάτων, οι θερμοκρασίες είναι υψηλότερες μιας και η υγρασία έχει εξατμιστεί σε μεγάλο βαθμό. Σε αυτό συντελεί και το μεγάλο πορώδες που χαρακτηρίζει τα συγκεκριμένα λιθοσώματα που χρησιμοποιήθηκαν για την κατασκευή του κτιρίου. Στα σημεία όπου παρατηρήθηκε ανοδική υγρασία, όπως στο πάνω αριστερό τμήμα που απουσίαζε η υδρορροή, ή καθοδική υγρασία όπως στο περιμετρικό επίχρισμα στη βάση του κτιρίου, οι θερμοκρασίες είναι χαμηλότερες.

Εικόνα 14: Θερμογραφική απεικόνιση ανατολικής όψης

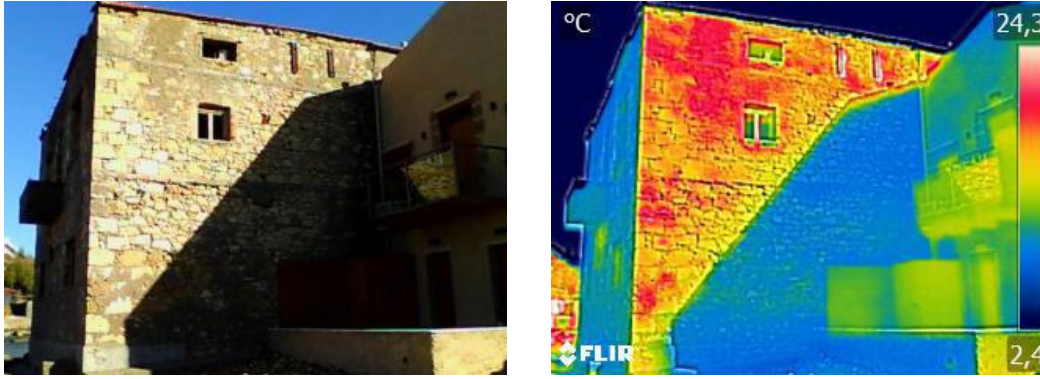
Η θερμογραφία της δυτικής όψης (Εικόνα 15) αναδεικνύει τα διαφορετικά επίπεδα υλικών που εντοπίζονται σε αυτήν καθώς και τα σημεία όπου η φθορά ήταν έντονη. Είναι διακριτή η διαφοροποίηση μεταξύ των λιθοσωμάτων που αποκαλύφθηκαν και του τσιμεντιτικού επίχρισματος. Η διαφορετική θερμοκρασία δηλώνει επίσης τον διαφορετικό

τρόπο συμπεριφοράς των υλικών στις διαφορετικές θερμοκρασιακές συνθήκες του περιβάλλοντος.

Εικόνα 15: Θερμογραφική απεικόνιση δυτικής όψης
