## ΕΝΤΟΠΙΣΜΟΣ ΚΑΙ ΑΠΟΤΙΜΗΣΗ ΒΛΑΒΩΝ ΥΦΙΣΤΑΜΕΝΟΥ ΚΕΛΥΦΟΥΣ ΣΤΟΝ ΠΑΡΑΔΟΣΙΑΚΟ ΟΙΚΙΣΜΟ ΑΡΓΥΡΟΥΠΟΛΗΣ ΡΕΘΥΜΝΗΣ (ΑΡΧΑΙΑ ΛΑΠΠΑ)

### Περίληψη

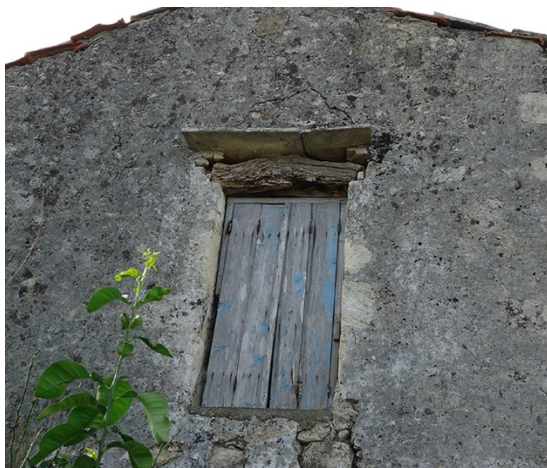
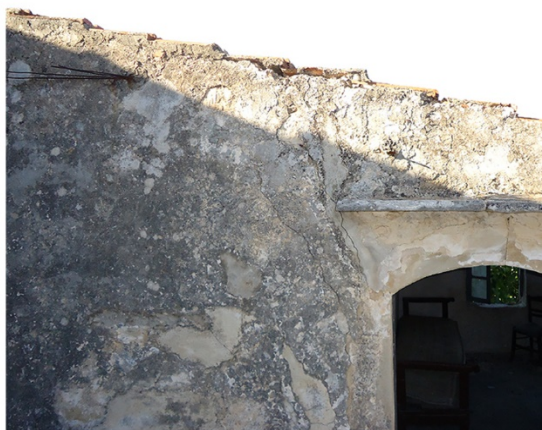
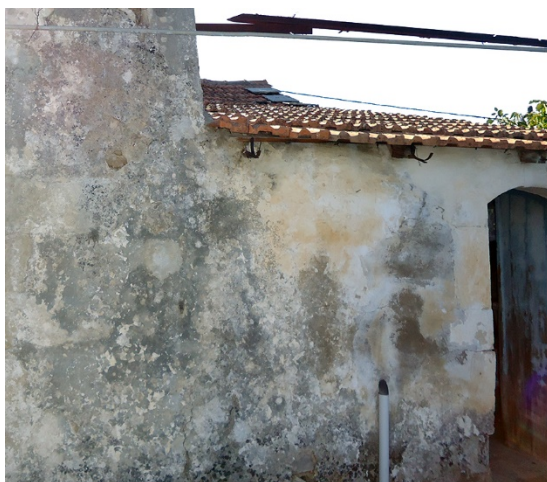
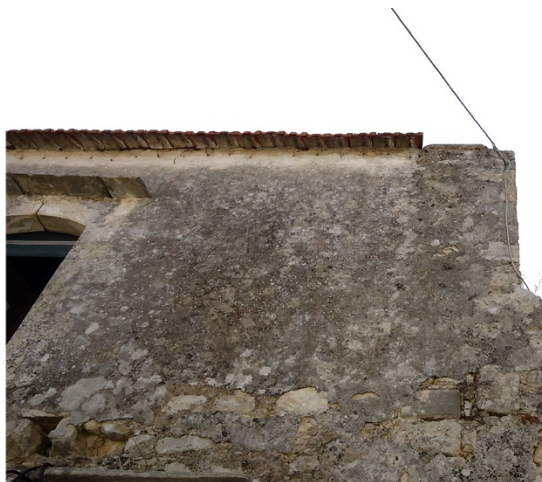
Το άνω τμήμα της φέρουσας τοιχοποιίας, παρουσιάζει έντονη συγκέντρωση υγρασίας στη διεπιφάνεια μεταξύ επιχρίσματος και τοιχοποιίας, με αποτέλεσμα την αστοχία του επιχρίσματος και την εμφάνιση μούχλας και βιολογικών μικροοργανισμών. (Εικόνα 2,3,4,5)

Εικόνα 2: Βόρεια όψη

Εικόνα 3: Νότια όψη

Εικόνα 4: Ανατολική όψη

Εικόνα 5: Δυτική όψη

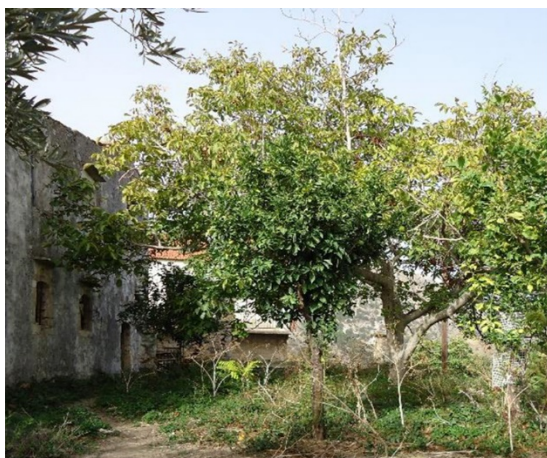
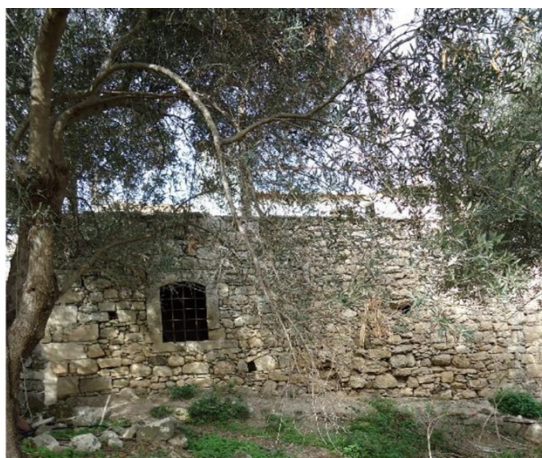
Η συγκέντρωση υγρασίας εντείνεται λόγω μειωμένου ηλιασμού της βόρειας και ανατολικής όψης από την υψηλή φύτευση, (Εικόνα 6,7) του απέναντι διώροφου κτιρίου στην δυτική όψη (Εικόνα 8) και του υψηλού μαντρότοιχου στη νότια όψη. (Εικόνα 9)

Εικόνα 6,7: Απουσία ηλιασμού λόγω υψηλής φύτευσης στη βόρεια και ανατολική όψη

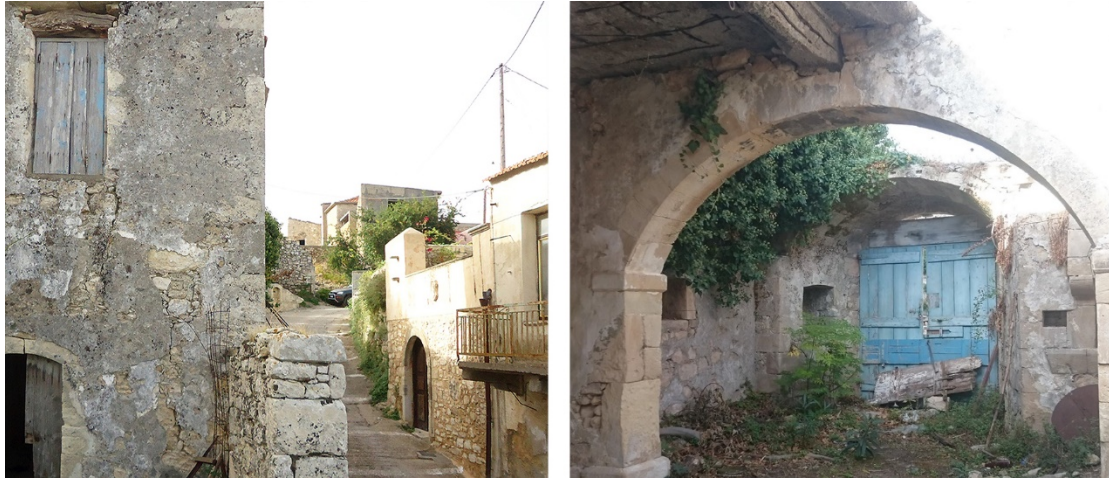
Εικόνα 8,9: Απουσία ηλιασμού λόγω υψηλού ορίου στη δυτική και νότια όψη

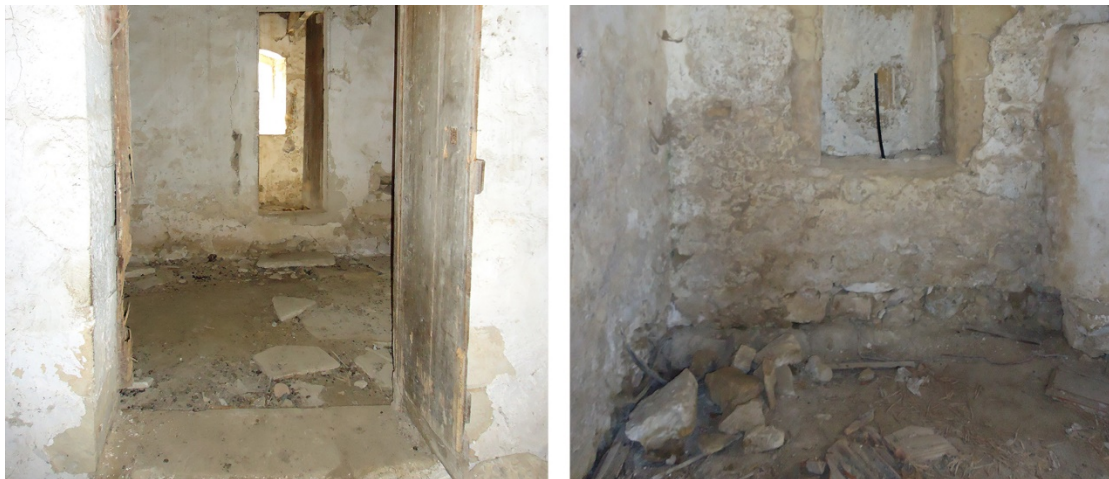
Το κτίριο έχει κατασκευαστεί απευθείας στο έδαφος με απουσία μέτρων στεγάνωσης και για το λόγο αυτό στο κάτω τμήμα διαπιστώνεται καθολική πτώση επιχρίσματος. (Εικόνα 10,11)

Εικόνα 10,11: Απουσία δαπέδου ισογείου

Η εκτεταμένη υγρασία που καταγράφηκε στους φέροντες τοίχους της κατασκευής τροφοδοτείται από την άμεση επαφή τους με το μόνιμα υγρό έδαφος. Συνεπώς, πρωταρχικό μέλημα είναι να προστατευτεί κατάλληλα έναντι της διείσδυσης της εδαφικής υγρασίας η ζώνη επαφής του τοίχου με το έδαφος. Η προστασία αυτή πρέπει να είναι πλήρης και αποτελεσματική και να καλύπτει το σύνολο της επιφάνειας επαφής των δομικών στοιχείων του κτιρίου με το έδαφος.

Επόμενο βήμα, είναι η εξομάλυνση του εδάφους του ισογείου στο εσωτερικό της κατασκευής και η τοποθέτηση δαπέδου αφού ληφθούν πρώτα τα απαραίτητα μέτρα υγρομόνωσης και θερμομόνωσης κάτω από αυτό. Η στεγάνωση του κτιρίου θα πρέπει να επεκταθεί και στη βάση των τοίχων με την τοποθέτηση φράγματος υγρασίας. Στο στάδιο αυτό προτείνεται επέμβαση στατικής αποκατάστασης στη θεμελίωση του κτιρίου, η οποία αφορά στη διεύρυνση των υφιστάμενων φθαρμένων πεδύλων, ώστε να μειωθούν οι τάσεις προς το έδαφος και να αυξηθεί η αντοχή τους.

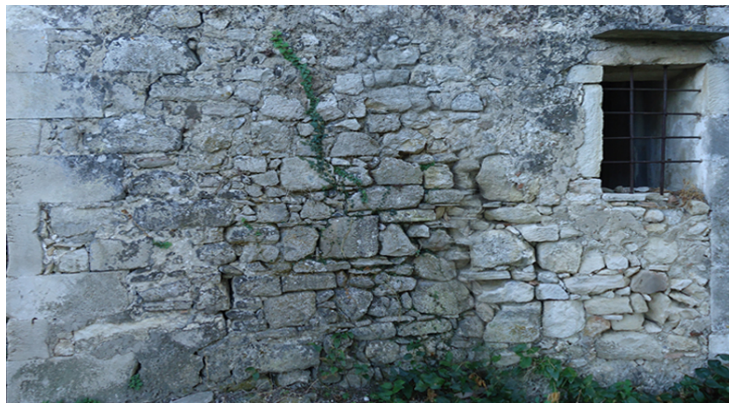
Η συγκέντρωση υγρασίας είναι εμφανέστερη λόγω έντονων βόρειων ανέμων, οι οποίοι σε συνδυασμό με τον ελλιπή ηλιασμό δυσχεραίνουν την απομάκρυνση υγρασίας. Λόγω αυτού του φαινομένου στη βόρεια όψη εμφανίζεται καθολική πτώση επιχρίσματος. (Εικόνα 12)

Εικόνα 12: Πτώση επιχρίσματος και αποκάλυψη δομικού υλικού στη βόρεια όψη

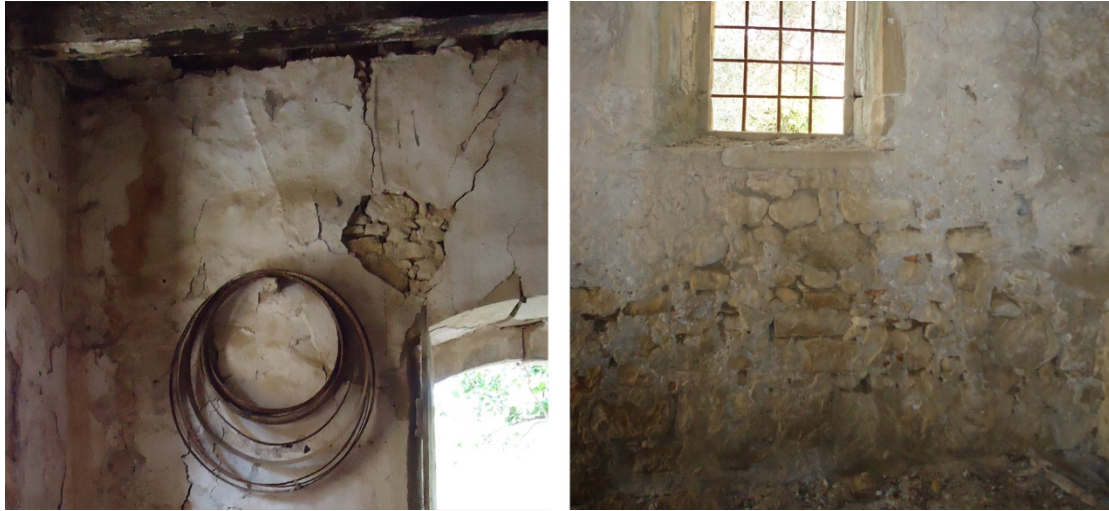
Το ίδιο φαινόμενο, δηλαδή η πτώση του επιχρίσματος, παρατηρείται στο εσωτερικό του κτίσματος, όπου η φθορά του επιχρίσματος είναι εξαιρετικά έντονη με αποτέλεσμα την αποκάλυψη της τοιχοποιίας. (Εικόνα 13,14)

Εικόνα 13,14: Πτώση επιχρίσματος και αποκάλυψη δομικού υλικού στο εσωτερικό του κτιρίου

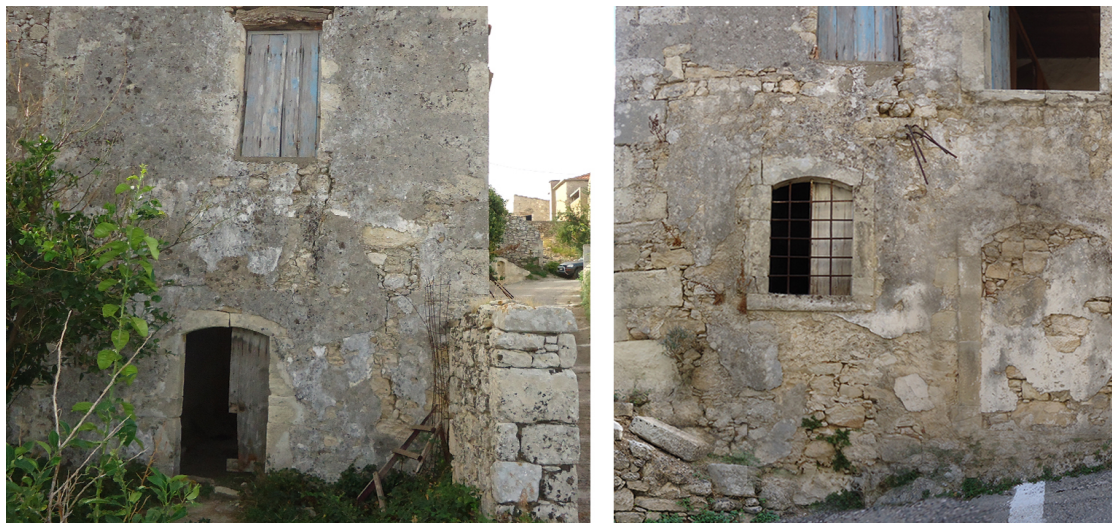
Στη βόρεια και δυτική όψη παρουσιάζονται ρηγματώσεις οι οποίες εκτείνονται από την έδραση της τοιχοποιίας στο έδαφος ως την ποδιά των παραθύρων. (Εικόνα 15,16)

Εικόνα 15,16: Ρηγματώσεις που ξεκινούν από το έδαφος θεμελίωσης μέχρι το κάτω μέρος των ανοιγμάτων στη νότια και δυτική όψη αντίστοιχα

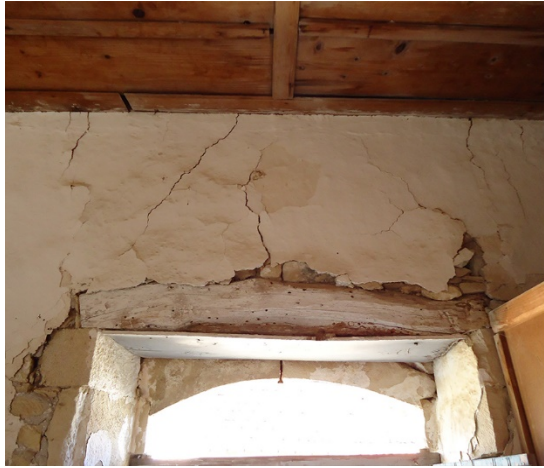
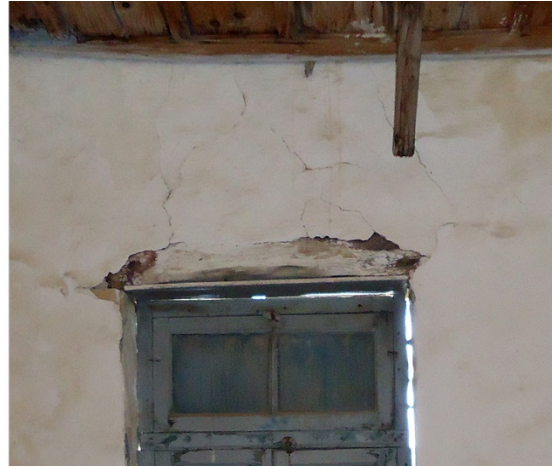
Έντονες ρηγματώσεις διακρίνονται, επίσης, στην περιοχή μεταξύ των ανοιγμάτων και της στέγης λόγω των κατακόρυφων φορτίων και της μειωμένης αντοχής της τοιχοποιίας. (Εικόνα 17, 18)

Εικόνα 17,18: Ρηγματώσεις ανοιγμάτων

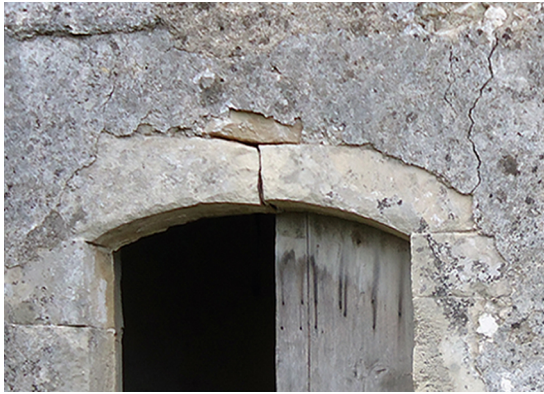
Ρηγματώσεις εμφανίζονται και στις καμάρες των ανοιγμάτων. Στη βόρεια όψη παρατηρείται διαχωρισμός του λίθου στο τόξο της καμάρας (Εικόνα 19) ενώ στην νότια όψη έντονη ρηγμάτωση λόγω υπέρβασης των τάσεων της τοιχοποιίας. (Εικόνα 20)

Εικόνα 19: Διαχωρισμός λίθου στο τόξο της καμάρας

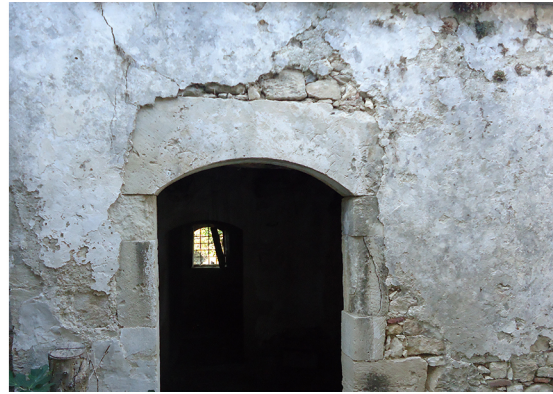
Εικόνα 20: Ρηγμάτωση τοιχοποιίας

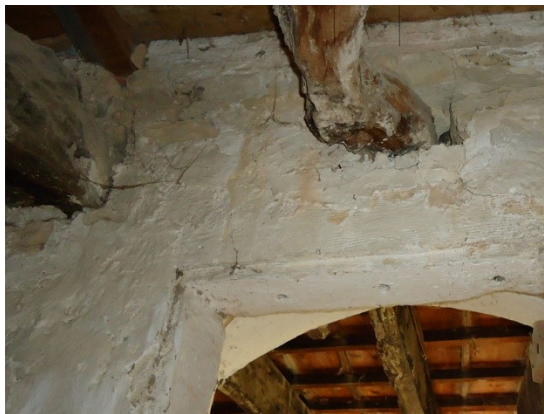
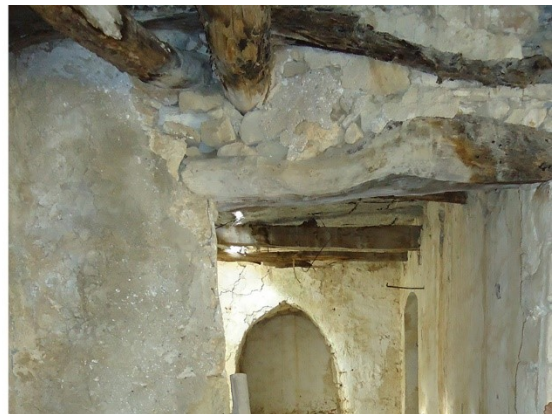
Τα πατώματα αποτελούνται από ξύλινες δοκούς και πέτσωμα. Τα υλικά αυτά, έχουν αποσάθρωθεί λόγω φυσικής γήρανσης, ελλιπούς συντήρησης και συνεχούς προσβολής των ξύλινων επιφανειών από την υγρασία. (Εικόνα 21, 22)

Εικόνα 21, 22: Αποσάθρωση ξύλινων στοιχείων

Λόγω της έντονης υγρασίας και της φυσικής γήρανσης τα ξύλινα δάπεδα έχουν διαβρωθεί και σε πολλά σημεία έχουν αστοχήσει. Προτείνεται η αντικατάσταση τους με νέα ξύλινα δομικά στοιχεία (δοκοί και πέτωμα) σε διάταξη και διαστάσεις τέτοιες ώστε να αποκατασταθεί ταυτόχρονα και η διαφραγματική λειτουργία της κατασκευής.

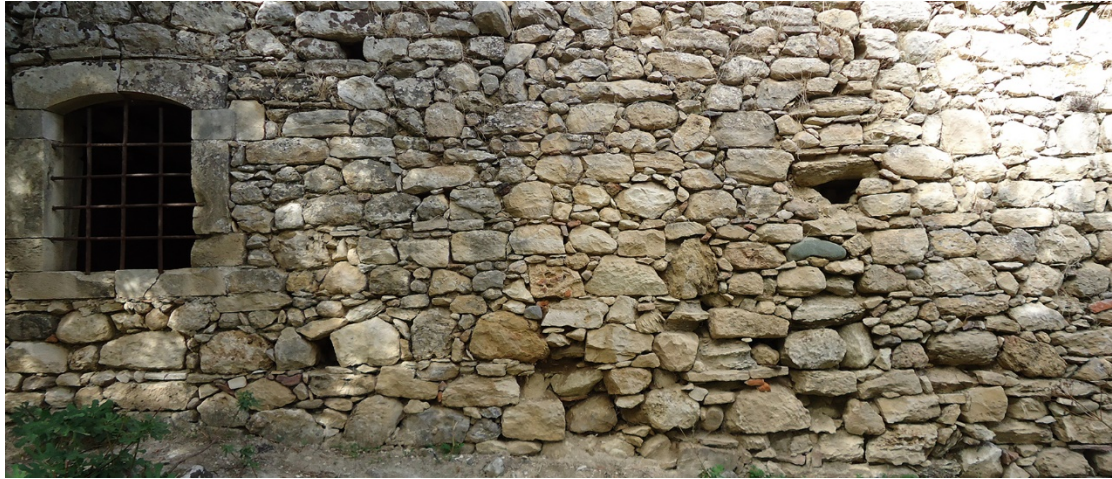
Εικόνα 23: Ανατολική όψη

Όσον αφορά το τμήμα της προσθήκης, δηλαδή της ανατολικής όψης, αποτελείται από ανεπίχριστη τοιχοποιία. Το γεγονός αυτό, επιτάχυνε τη φθορά της, και όπως είναι ευδιάκριτο, το συνδετικό κονίαμα έχει διαβρωθεί. (Εικόνα 23)

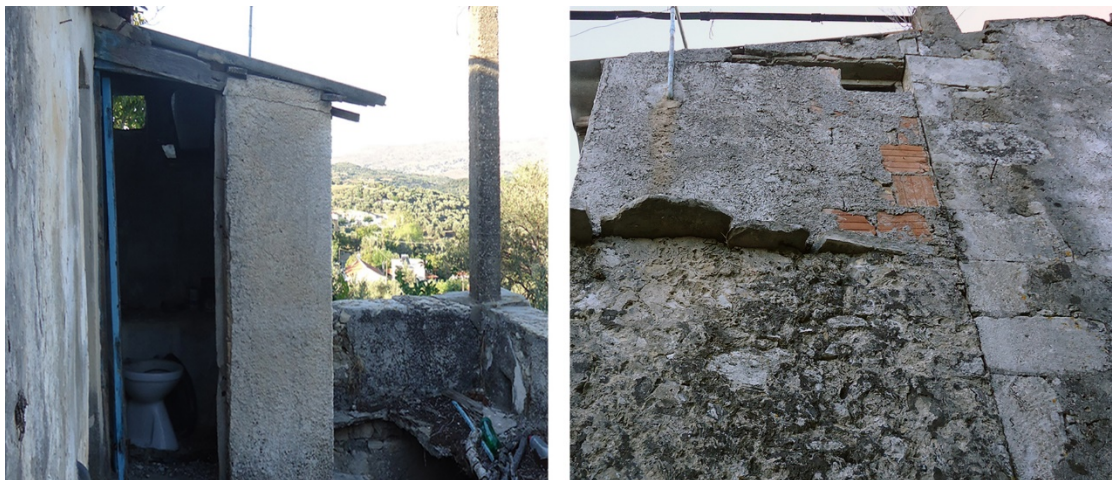
Στον όροφο παρατηρείται η καθ' ύψος προσθήκη ενός χώρου λουτρού που έχει κατασκευαστεί από οπτοπλινθοδομή. Το λουτρό αυτό αποτελεί κακοτεχνία και φαίνεται να είναι ασύνδετο με το υπόλοιπο κτίριο καθώς είναι εμφανής ο αρμός και τα διαφορετικά υλικά δόμησης. (Εικόνα 24,25)

Εικόνα 24, 25: Προσθήκη καθ' ύψος

Για την αποκατάσταση του κτιρίου προτείνεται να ακολουθηθεί μια σειρά ενεργειών όπως περιγράφονται παρακάτω. Αρχικά, απομακρύνεται το διαβρωμένο επίχρισμα και αποκαλύπτεται η δομή του τοίχου. Απομακρύνεται, στη συνέχεια, η οξειδωμένη πλάκα σκυροδέματος, το λουτρό και τα ξύλινα δομικά στοιχεία, δηλαδή τα δάπεδα, τα κουφώματα και η στέγη.

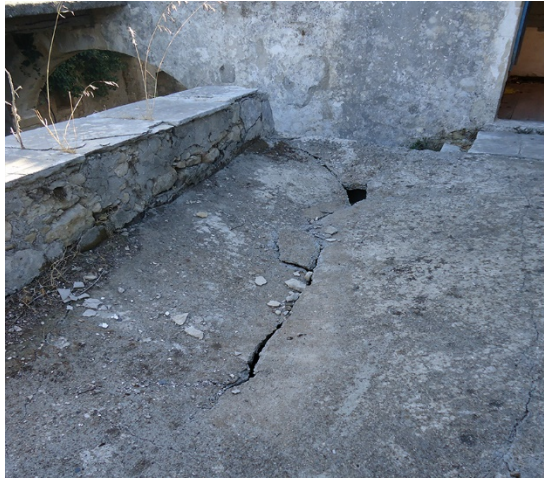
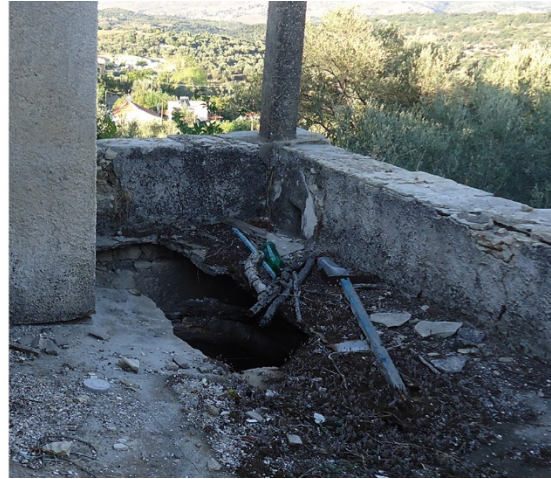
Η οροφή του τμήματος της προσθήκης είναι από πλάκα οπλισμένου σκυροδέματος. Η πλάκα αυτή όπως διακρίνεται έχει υποστεί τμηματική κατάρρευση. (Εικόνα 26, 27, 28, 29)

Εικόνα 26, 27: Τμηματική κατάρρευση πλάκας οπλισμένου σκυροδέματος

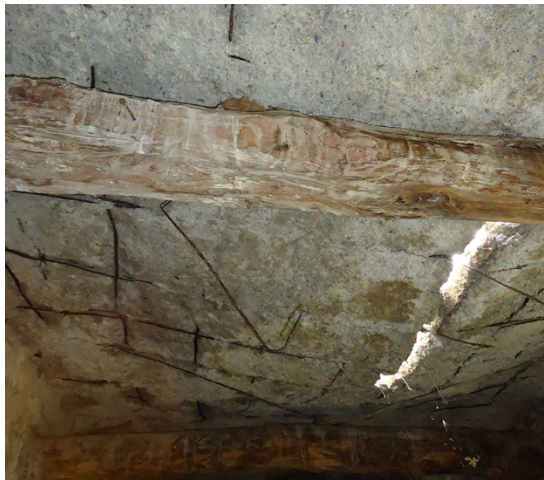
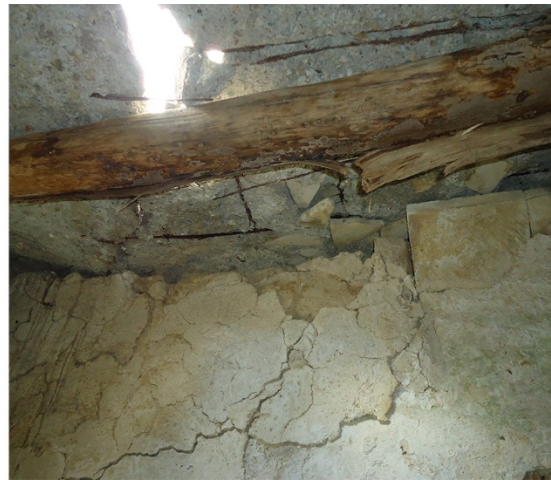
Εικόνα 28, 29: Οξείδωση χάλυβα οπλισμών

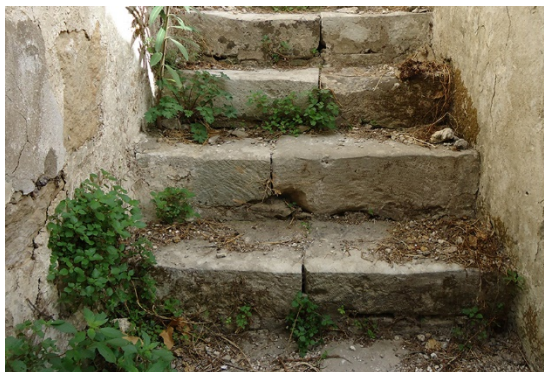
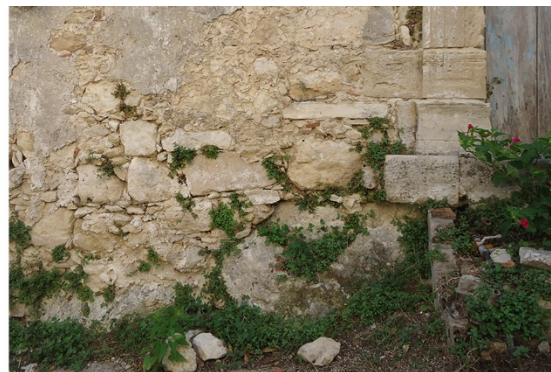
Ως προς το σύνολο της κατασκευής, διαπιστώνεται πως η παλαιότητα, η χρόνια εγκατάλειψη και η συνεχής επίδραση της ανιούσας υγρασίας είναι παράγοντες που συνέβαλαν στη φθορά του κτιρίου. Όλα τα παραπάνω ευνόησαν την ανάπτυξη βλάστησης και μυκήτων στον περιβάλλοντα χώρο της κατοικίας, στην κατώτερη ζώνη της τοιχοποιίας περιμετρικά του κελύφους, στα σημεία επαφής με το έδαφος. (Εικόνα 30, 31, 32)

Εικόνα 30, 31: Εμφάνιση βιολογικών μικροοργανισμών στην νότια, δυτική όψη αντίστοιχα

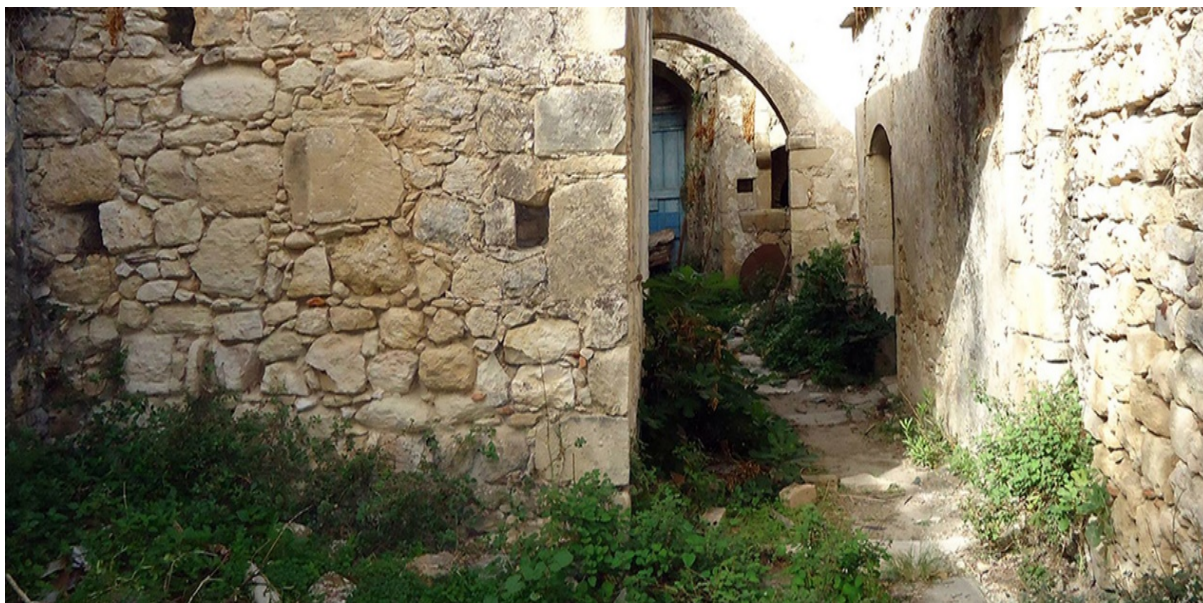
Εικόνα 32: Εμφάνιση βιολογικών μικροοργανισμών στην ανατολική όψη

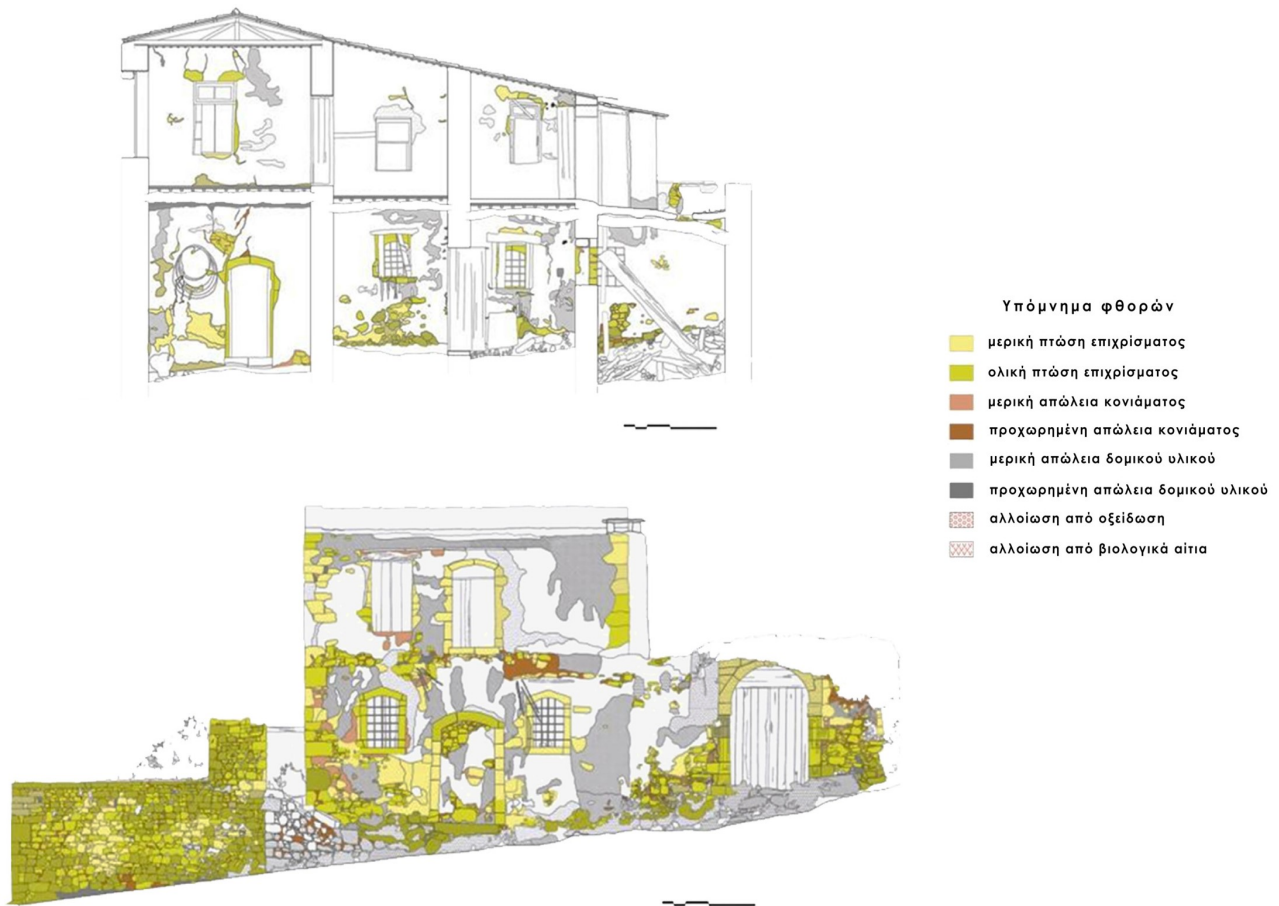
Σχέδιο 4 και 5: Τομή και Δυτική όψη με φθορές – αίτια σε κλίμακα 1:50

Κατά την επιθεώρηση του κτιρίου εντοπίστηκαν αρκετές επιμέρους βλάβες στη φέρουσα τοιχοποιία της κατοικίας. Η επίδραση της υγρασίας και η διάβρωση που προκλήθηκε από τη βροχή αποτελούν βλάβες περιβαλλοντικής φύσεως που πλήττουν, κατά κύριο λόγο, την κατασκευή. Η ανοδική υγρασία καθώς και η παραμένουσα υγρασία στη διεπιφάνεια μεταξύ των λίθων και του επιχρίσματος συναντώνται συχνά σε τοιχοποιίες παλιών κατασκευών. Στο εν λόγω κτίριο οι κλιματολογικές συνθήκες της περιοχής, καθώς και η απουσία μέτρων συντήρησης και στεγάνωσης, οδήγησαν στην αποσάθρωση του ασβεστοκονιάματος και κατ' επέκταση στη δημιουργία βλαβών στην τοιχοποιία. Ως εκ τούτου, στα σημεία αστοχίας του κονιάματος προκλήθηκαν ρηγματώσεις. Επιπλέον, η διαρκής παρουσία υγρασίας ευνόησε την ανάπτυξη βιολογικών μικροοργανισμών στο εξωτερικό και το εσωτερικό του κτιρίου, ιδιαίτερα στα σημεία απορροής των υδάτων και στα διάκενα των ρηγματώσεων. Η τριχοειδής αναρρίχηση μεταφέρει άλατα από το έδαφος που καταλήγουν στην επιφάνεια του επιχρίσματος με την μορφή εξανθημάτων. Τα άλατα κρυσταλλώνουν και προκαλούν φθορές στο επίχρισμα και στα δομικά υλικά. Το φαινόμενο είναι εμφανές σε αρκετά σημεία στη βόρεια, κυρίως, όψη τόσο στο εσωτερικό όσο και στο εξωτερικό του κτιρίου. Η παρουσία οξέων, βάσεων και αλάτων στο περιβάλλον του σκυροδέματος πυροδοτεί χημικές διεργασίες που το επιβαρύνουν. Λόγω της απουσίας μόνωσης και της παλαιότητας του σκυροδέματος η υγρασία εισέρχεται από τους πόρους του με αποτέλεσμα την οξείδωση του χαλύβδινου οπλισμού. Στην πλάκα οπλισμένου σκυροδέματος οι χαλύβδινοι οπλισμοί έχουν οξειδωθεί πλήρως και η φέρουσα ικανότητα της πλάκας έχει μηδενιστεί με αποτέλεσμα την κατάρρευσή της. Η διάβρωση είχε ως αποτέλεσμα τη μείωση της διατομής των ράβδων των οπλισμών ενώ το τμήμα που προσβλήθηκε διογκώθηκε και προκλήθηκαν ρηγματώσεις.
