ΠΡΟΜΑΧΩΝΑΣ ΜΑΡΤΙΝΕΓΚΟ: ΔΟΜΙΚΕΣ ΒΛΑΒΕΣ ΚΑΙ ΠΡΟΤΑΣΗ ΜΕΤΡΩΝ ΑΠΟΚΑΤΑΣΤΑΣΗΣ

ΜΑΡΙΛΕΝΑ ΜΟΧΙΑΝΑΚΗ ΚΑΡΑΜΠΑΤΖΑΚΗ

Αρχιτέκτων Μηχανικός, Μεταπτυχιακή Φοιτήτρια Πολυτεχνείου Κρήτης, marilenamox@gmail.com

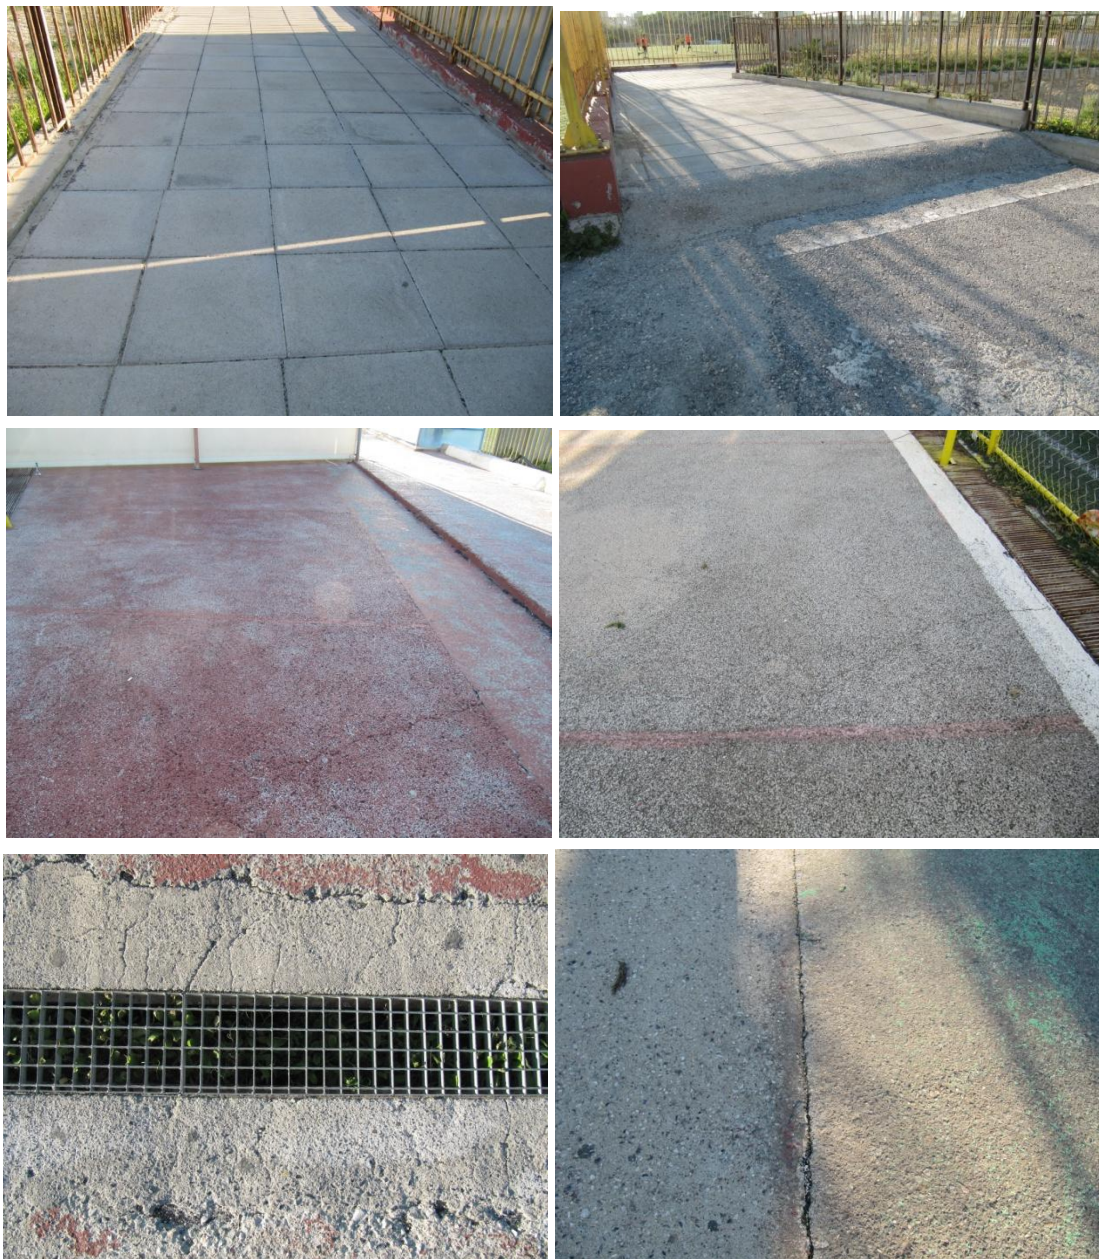
Παρόλο την εκτεταμένη χρήση, ο Γ.Σ. Εργοτέλης δεν έφτιαξε ολοκληρωμένο αποστραγγιστικό σύστημα και όλη η επιφάνεια του χώρου του συλλόγου είναι καλυμμένη με μη υδατοδιαπερατά υλικά (εικόνα 14), με αποτέλεσμα το νερό να μην έχει διέξοδο στο επίπεδο του προμαχώνα να εξατμιστεί και να απομακρυνθεί σωστά.

Εικόνα 14. Μη υδατοδιαπερατά υλικά επίστρωσης εδάφους. [10]

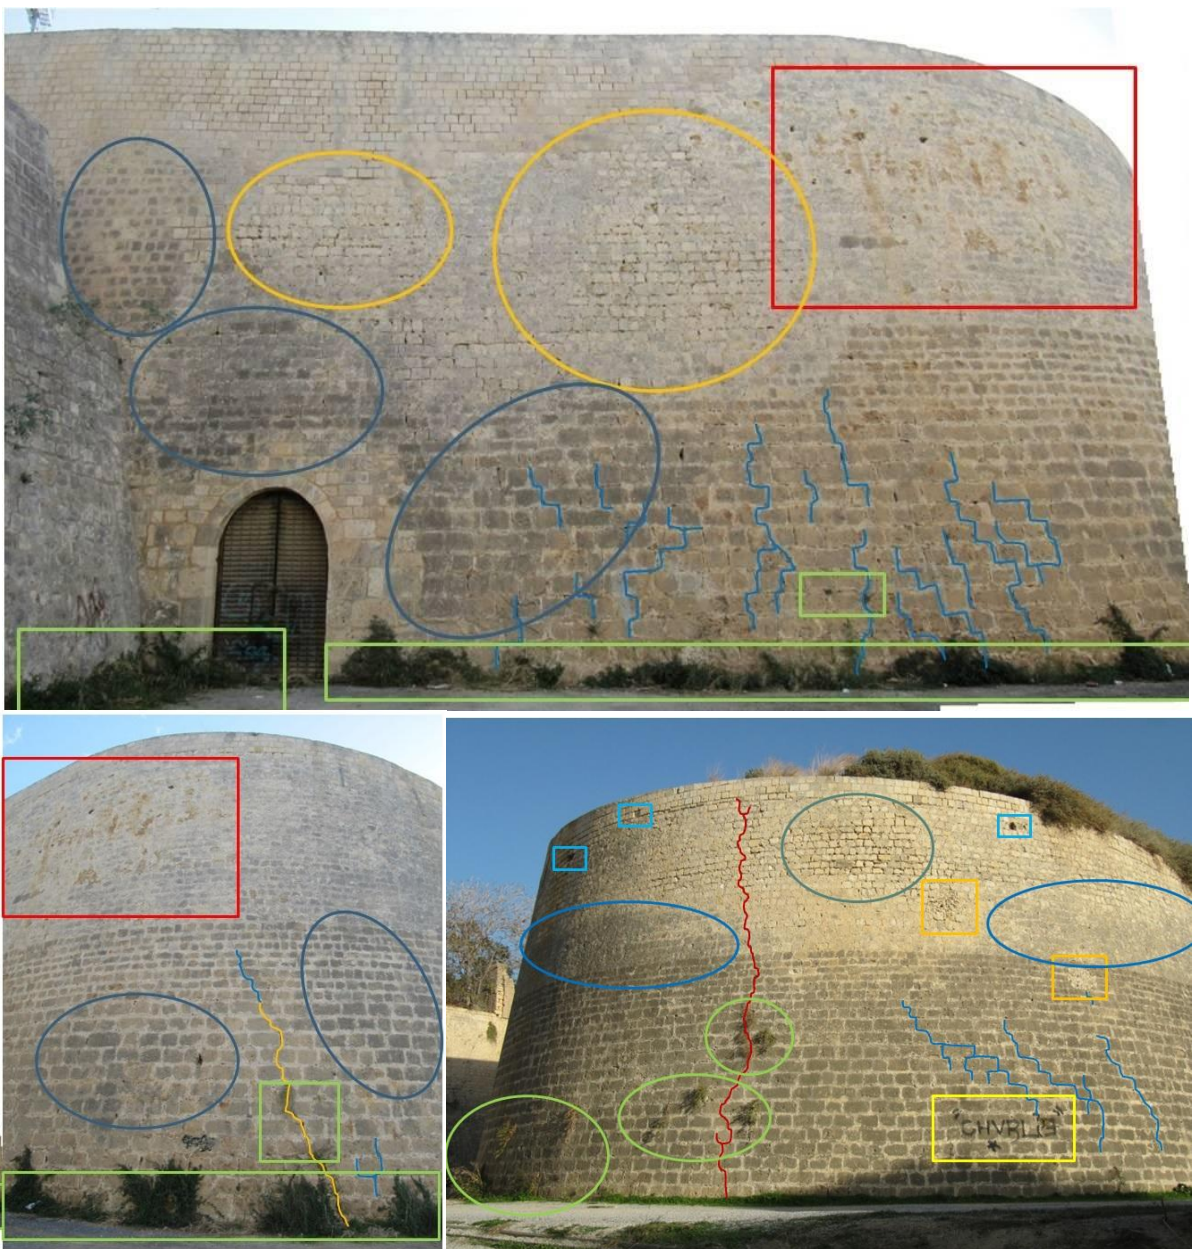
- 1) Εφελκυστικές καθ' ύψος κατακόρυφες ρηγματώσεις, διαγώνιες ρωγμές
- 2) Σπάσιμο και απώλεια λίθων, συμπλήρωμα κενών με πολύ μικρότερους λίθους
- 3) Απουσία κονιάματος
- 4) Αποσάθρωση κονιάματος και διάχυση πάνω στους λίθους
- 5) Μερική στρέψη λίθων
- 6) Βλάστηση στους αρμούς μεταξύ των ασβεστόλιθων και στην βάση
- 7) Εμφάνιση κρούστας λόγω μικροοργανισμών και ρύπανσης του αέρα
- 8) Αποχρωματισμός / κίτρινο ίχνος λόγω νερού και υγρασίας
- 9) Graffiti

Εικόνα 15. Παθολογία δυτικού ορεκίονε προμαχώνα Μαρτινέγκο. Υφιστάμενη κατάσταση. [10]

Τα ημικυκλικής μορφής Τείχη στο ανατολικό και δυτικό ορεκίονε του προμαχώνα παρουσιάζουν εφελκυστικές καθ' ύψος ρηγματώσεις, οι οποίες σύμφωνα με ιστορικές μαρτυρίες εμφανίστηκαν αμέσως μετά την ολοκλήρωση της αρχικής κατασκευής. Το Τείχος στην περιοχή αυτή δεχόμενο τις ωθήσεις γαιών και τα σεισμικά φορτία, λόγω της ημικυκλικής μορφής του εφελκύεται και παραμορφώνεται εφαπτομενικά και ακτινικά με αποτέλεσμα τη δημιουργία κατακόρυφων ρηγματώσεων.

Οι ρηγματώσεις παρατηρούνται κυρίως στο κάτω τμήμα της λιθοδομής, από όπου ξεκινάνε και εκείνες που επεκτείνονται μέχρι το άνω τμήμα της.

- 1) Αντικατάσταση εξαθλιωμένων λίθων με νέους και συμπλήρωση λίθων όπου υπάρχει απώλεια υλικού
- 2) Εφαρμογή ενεμάτων και κονιαμάτων με μεγαλύτερη πλαστιμότητα
- 3) Αρμολόγημα, καθαίρεση και αντικατάσταση διαβρωμένου κονιάματος
- 4) Τοπική καθαίρεση και ανακατασκευή λίθων στη βάση
- 5) Ομογενοποίηση ρηγματώσεων μικρού εύρους
- 6) Συρραφή ρηγματώσεων μεγάλου εύρους
- 7) Κατασκευή συστήματος αποστράγγισης και απομάκρυνσης όμβριων υδάτων
- 8) Εξυγίανση εδάφους
- 9) Αφαίρεση βλάστησης μεταξύ λίθων και στην βάση του προμαχώνα
- 10) Καθαρισμός λίθων, αφαίρεση κρούστας και πρόσθετων κονιαμάτων, αφαίρεση κίτρινου ίχνους λόγω αποχρωματισμού

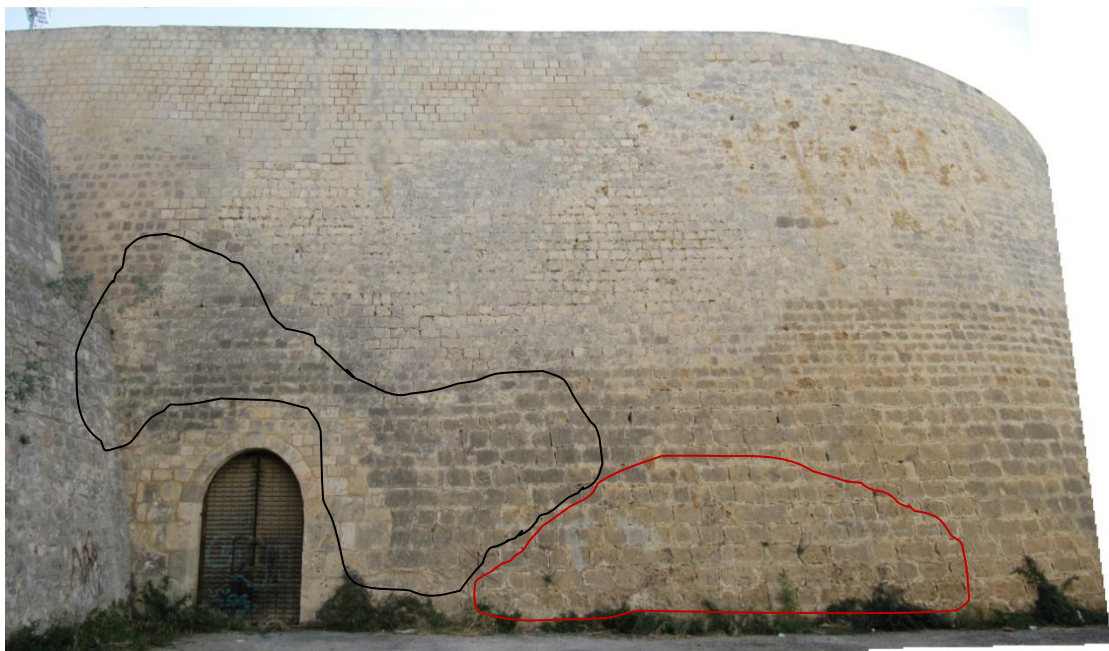
Η βλάστηση παρατηρείται στους αρμούς μεταξύ των ασβεστόλιθων και στην βάση του προμαχώνα και πρέπει να ήταν εκτενέστερη στη τμήμα δεξιά της πόρτας της στοάς και να καθαρίστηκε, καθώς εκεί κοντά στην βάση της λιθοδομής που υπάρχουν μικρές ρηγματώσεις και λίγη βλάστηση, οι λίθοι παρόλο που δεν είναι καινούργιοι, δεν έχουν την γκρι κρούστα λόγω μικροοργανισμών και ρύπανσης του αέρα, άρα λογικά ήταν καλυμμένοι και συνεπώς να προστατεύτηκαν.

Εικόνα 16. Διαφορά λίθων με και χωρίς κρούστα που οφείλεται πιθανώς σε ύπαρξη βλάστησης που καθαρίστηκε και προηγουμένως τους κάλυπτε και τους προστάτευσε από καιρικά φαινόμενα. [10]

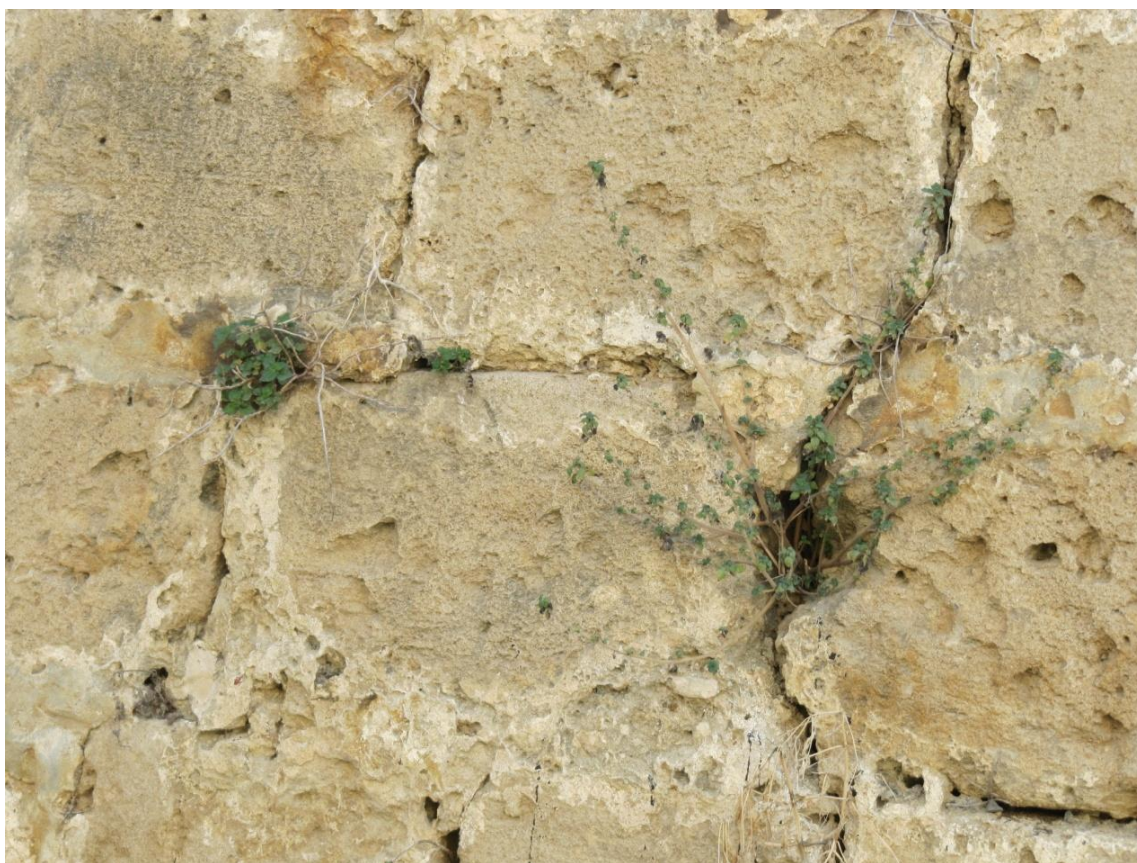
Εικόνα 17. Βλάστηση στους αρμούς μεταξύ των ασβεστόλιθων. [10]

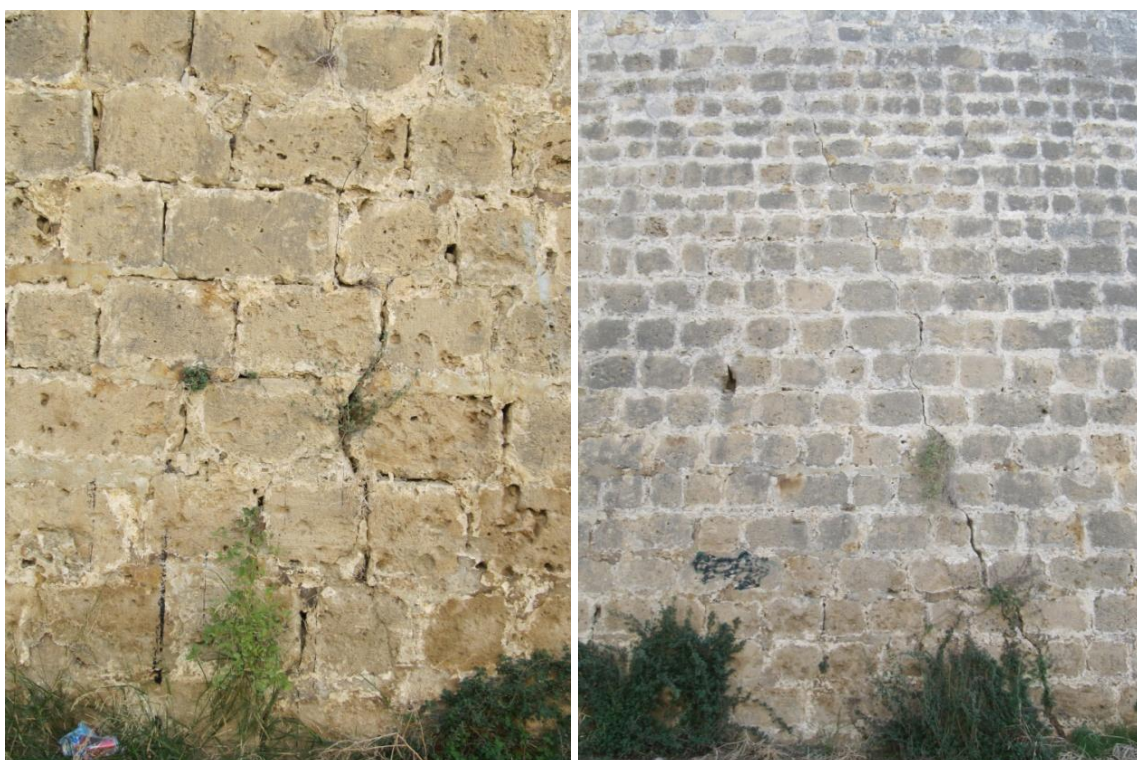
Εικόνα 18. Εφελκυστικές καθ' ύψος κατακόρυφες ρηγματώσεις και εμφάνιση βλάστησης ανάμεσα στους αρμούς. [10]

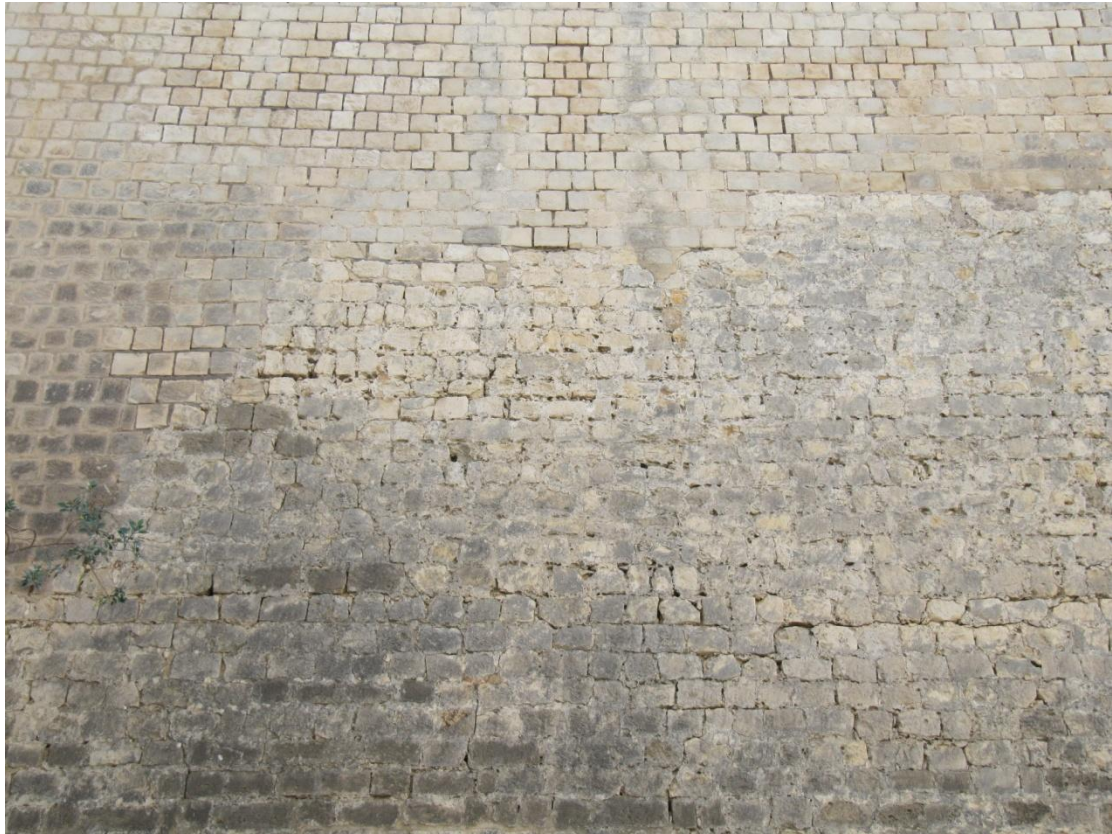
Εικόνα 19. Αποσάθρωση κονιάματος και διάχυση πάνω στους λίθους. Εμφάνιση κρούστας λόγω μικροοργανισμών και ρύπανσης του αέρα. [10]

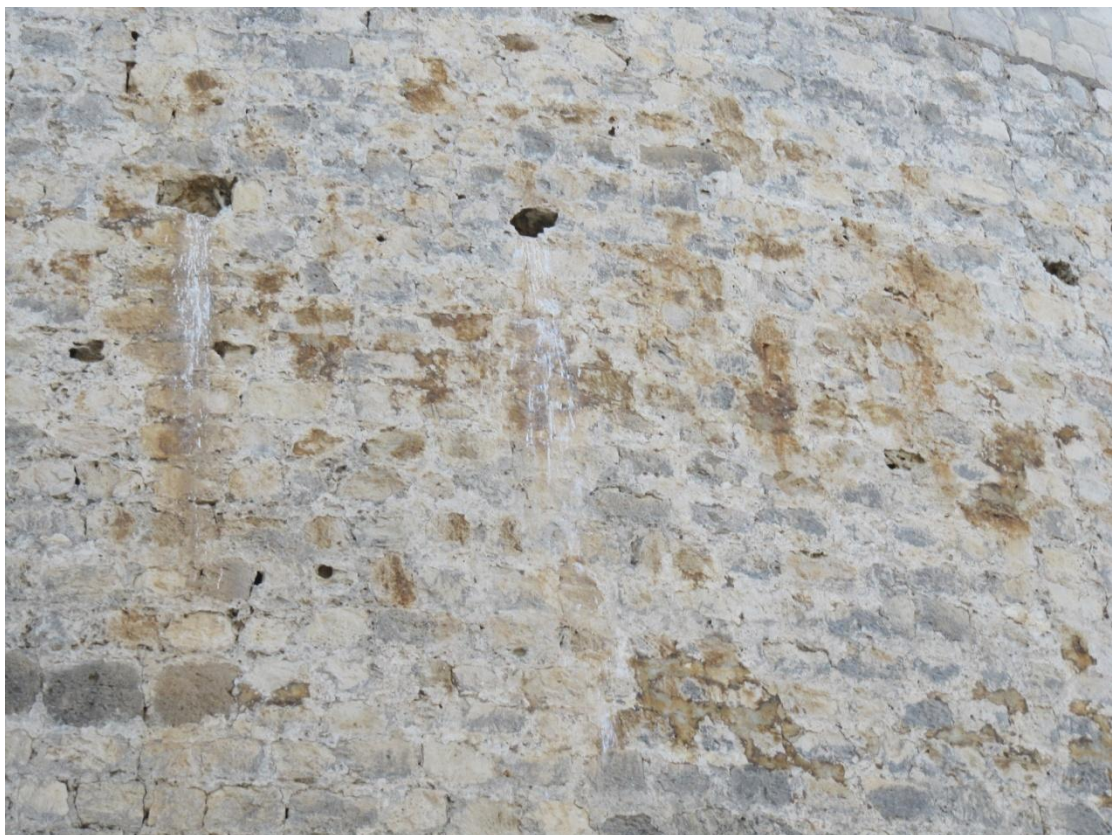
Εικόνα 20. Αποχρωματισμός / κίτρινο ίχνος λόγω νερού και υγρασίας. [10]

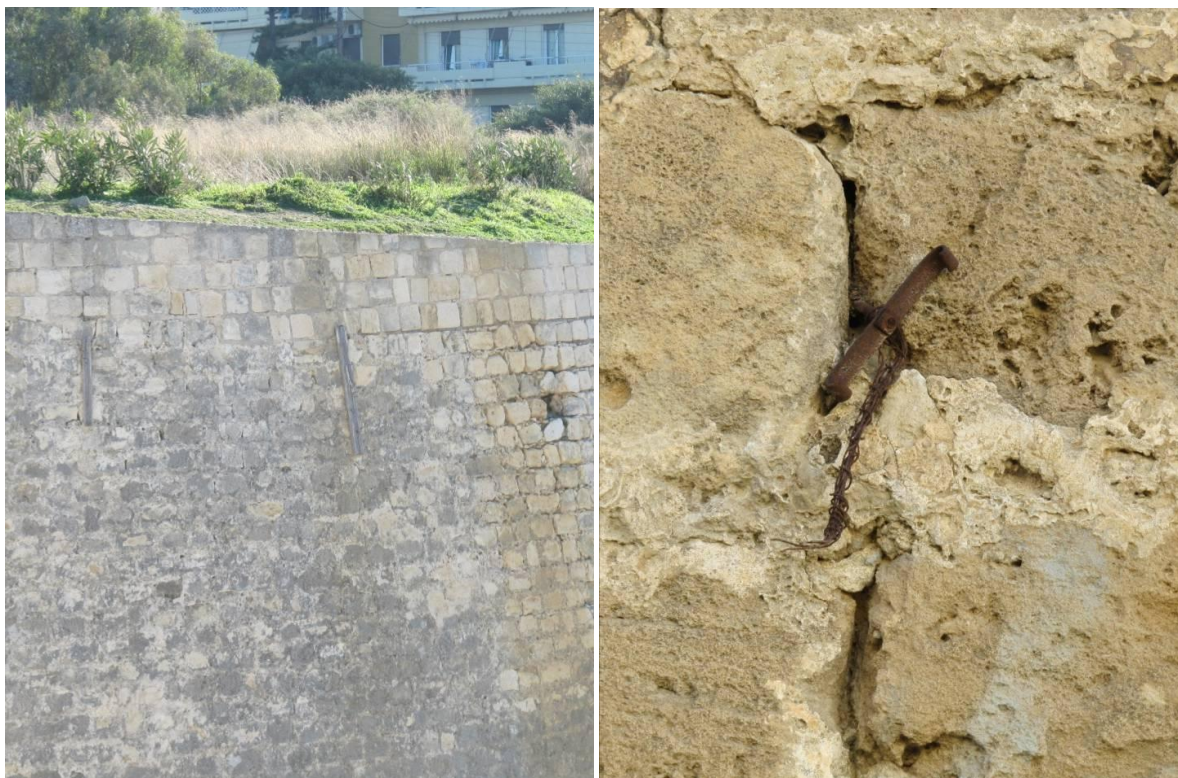
Εικόνα 21. Αγκυρώσεις από προηγούμενες επεμβάσεις αποκατάστασης για συγκράτηση της λιθοδομής. [10]

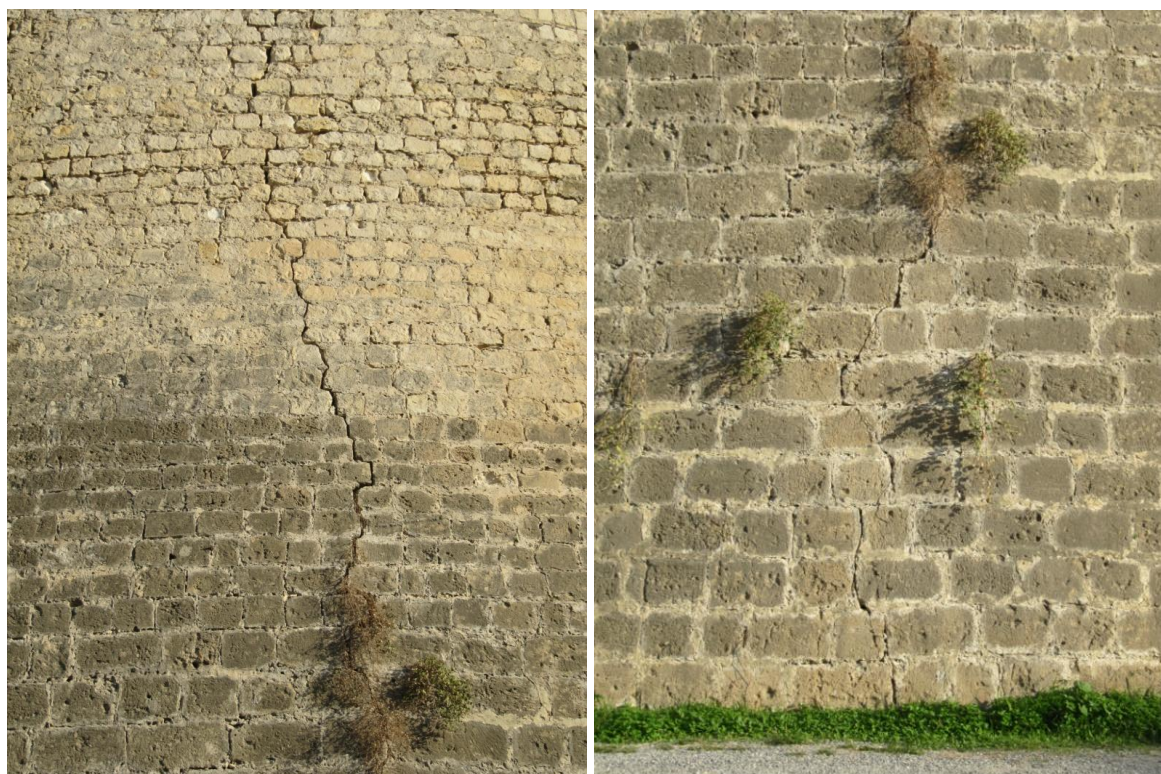
Εικόνα 22. Εφελκυστικές καθ' ύψος κατακόρυφες ρηγματώσεις, σπάσιμο λίθων και εμφάνιση βλάστησης ανάμεσα στους αρμούς. [10]

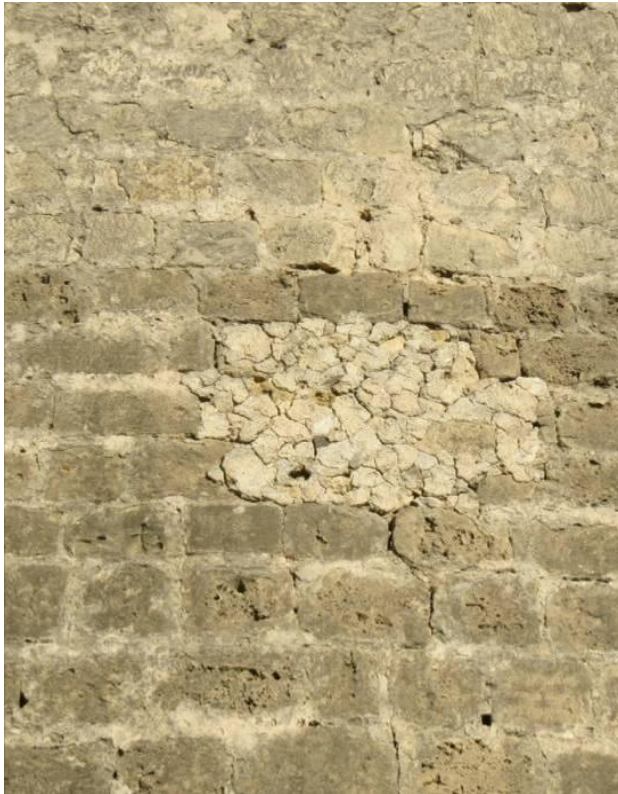
Εικόνα 23. Απώλεια λίθων και συμπλήρωμα των κενών με πολύ μικρότερους λίθους. [10]

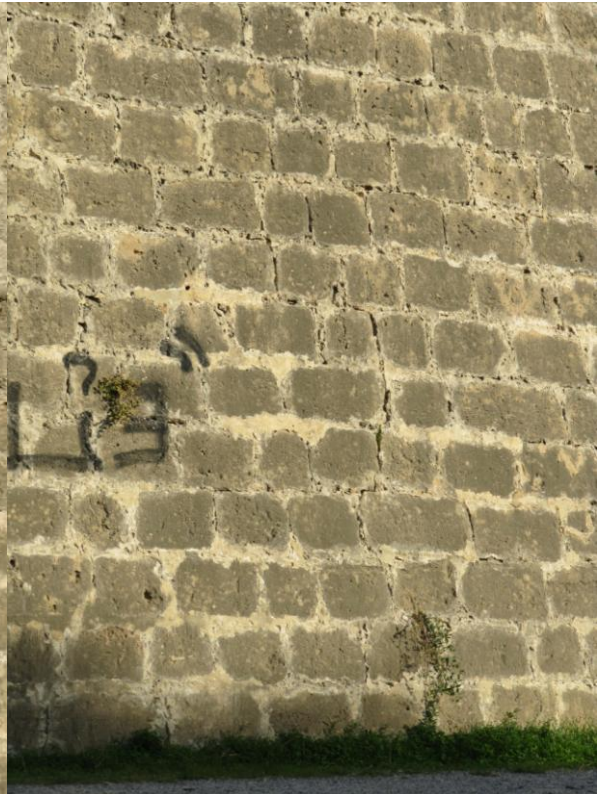
Εικόνα 24. Εφελκυστικές καθ' ύψος κατακόρυφες ρηγματώσεις και εμφάνιση βλάστησης ανάμεσα στους αρμούς. [10]

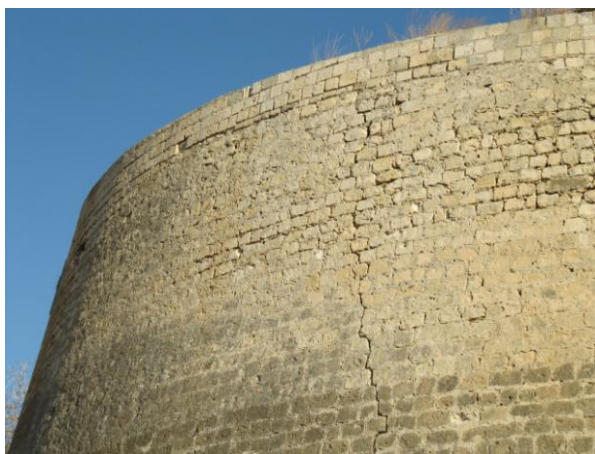
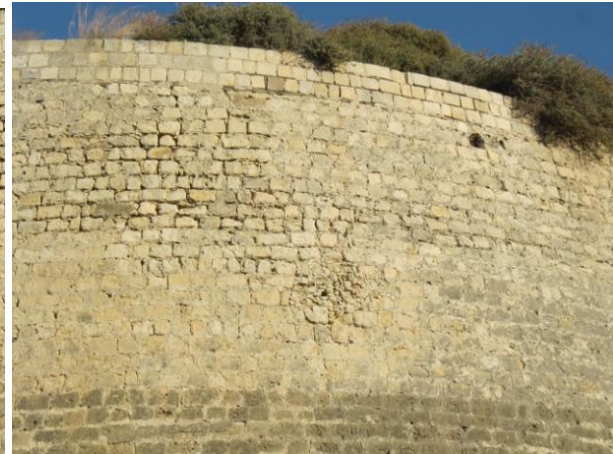
Εικόνα 25. Σπάσιμο και απώλεια λίθων, συμπλήρωμα των κενών με πολύ μικρότερους λίθους, αποσάθρωση κονιάματος και διάχυση πάνω στους λίθους. Εμφάνιση κρούστας λόγω μικροοργανισμών και ρύπανσης του αέρα. [10]

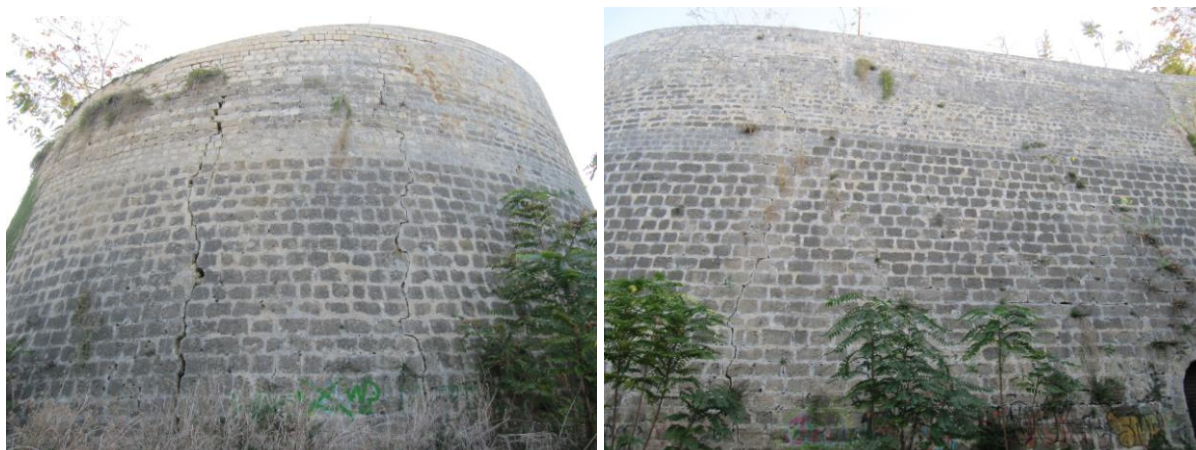
Μελετώντας την παθολογία του ανατολικού ορεκιόνη και συγκρίνοντας την με την παθολογία του δυτικού ορεκιόνη του ίδιου προμαχώνα, τα δομικά προβλήματα που παρατηρούνται είναι παρόμοια αλλά εντονότερα στο ανατολικό ορεκιόνη.

Εικόνα 26. Παθολογία ανατολικού ορεκίονε προμαχώνα Μαρτινέγκο. [10]

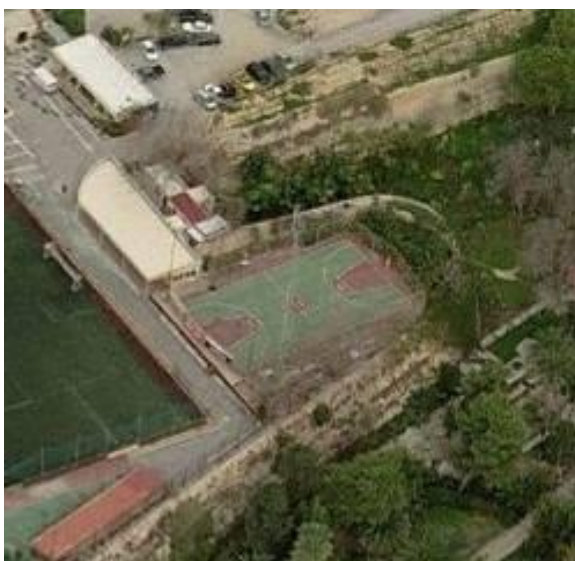
Στο ανατολικό ορεκίονε επιδρούν μεγαλύτερα πρόσθετα φορτία αφού στο επίπεδο του προμαχώνα σε εκείνο το σημείο υπάρχει ένα γήπεδο μπάσκετ (εικόνα 27), ενώ στο δυτικό ορεκίονε δεν υπάρχει πρόσβαση στο κοινό, δεν υπάρχουν εγκαταστάσεις του Γ.Σ. Εργοτέλη και υπάρχει μόνο ελεύθερη βλάστηση πάνω στην επιχωμάτωση.

Εικόνα 27. Ανατολικό ορεκίονε προμαχώνα Μαρτινέγκο. Υφιστάμενη κατάσταση. [9]

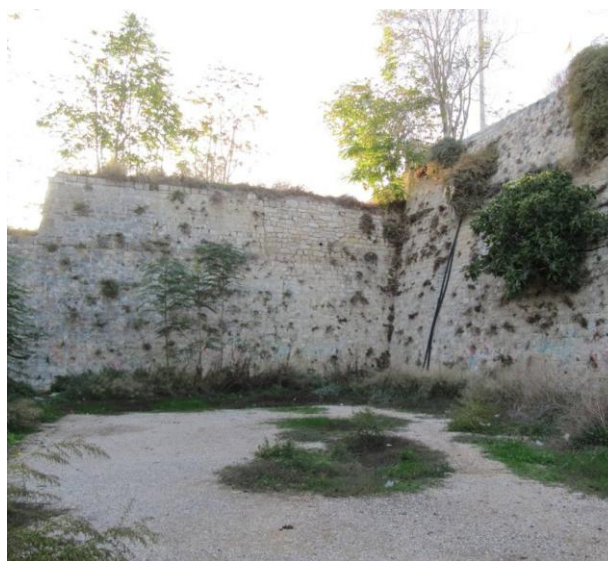
Επιπλέον στο ανατολικό ορεκίονε υπάρχει μεγαλύτερη υγρασία και επομένως και μεγαλύτερη ανάπτυξη βλάστησης ανάμεσα στους λίθους και στην βάση του προμαχώνα, καθώς οι εγκαταστάσεις του Γ.Σ. Εργοτέλη έχουν ένα σωλήνα απορροής νερών (εικόνα 28) που διατρέχει την λιθοδομή του Τείχους σε εκείνο το σημείο και καταλήγει στην τάφρο στη βάση του προμαχώνα.

Εικόνα 28. Παθολογία ανατολικού ορεκίονε προμαχώνα Μαρτινέγκο. Στα δεξιά διακρίνεται ο σωλήνας απορροής νερών του Γ.Σ. Εργοτέλη. [10]

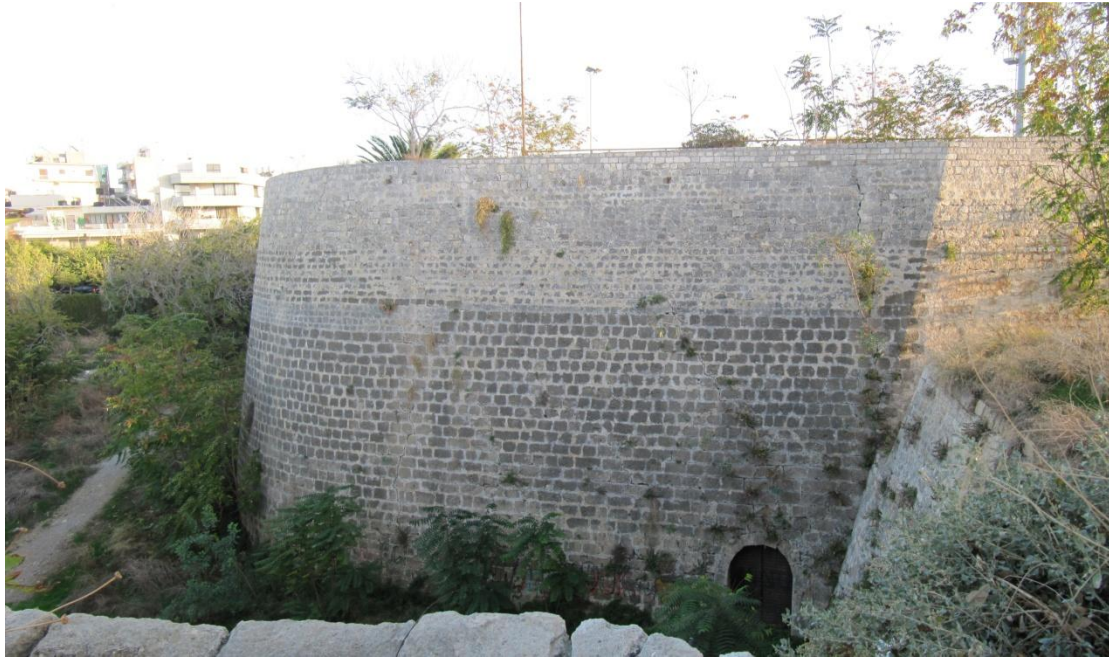
Επομένως ενισχύεται η υπόθεση ότι λόγω μεγαλύτερων φορτίων και περισσότερης υγρασίας παρατηρούνται παρόμοιες αλλά εντονότερες βλάβες στην λιθοδομή στο ανατολικό ορεκίονε.

Εικόνα 29. Παθολογία ανατολικού ορεκιόνε προμαχώνα Μαρτινέγκο. [10]

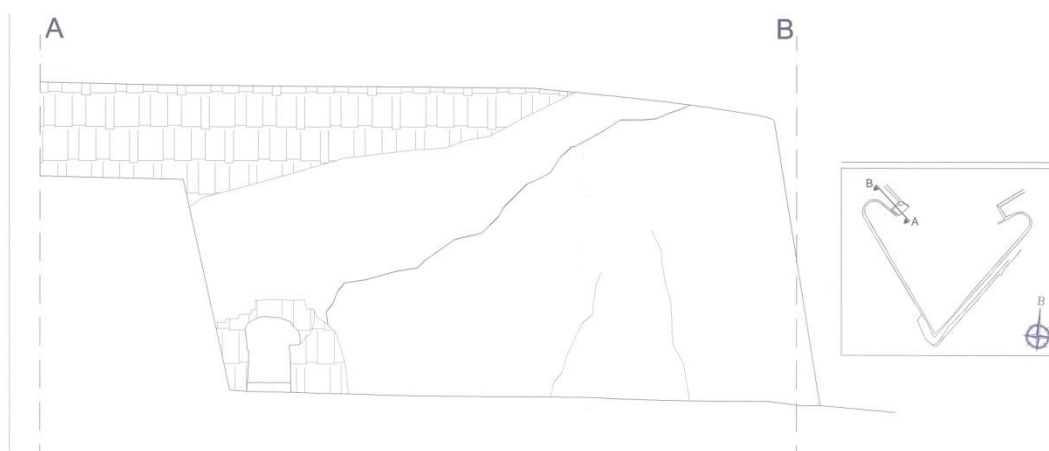
Το 2004, που η πόρτα της στοάς είχε πρόσφατα ανακατασκευαστεί, υπήρχε μια μεγάλη διαγώνια ρηγμάτωση που ξεκινούσε από το άνοιγμα της πόρτας και συνέχιζε μέχρι το άνω τμήμα της λιθοδομής και πιθανώς υποδηλώνει διατμητικές τάσεις στην περιοχή. Αυτή η διαγώνια ρηγμάτωση δεν υπάρχει στην υφιστάμενη κατάσταση, αλλά όλη η ευρύτερη περιοχή παρόλο που έχει ανακατασκευαστεί (αφού στην υφιστάμενη κατάσταση δεν υπάρχει ρηγμάτωση), είναι σε πολύ κακή κατάσταση με αποσάθρωση των κονιαμάτων μεταξύ των λίθων και διάχυση τους πάνω στους λίθους, καθώς και αποχρωματισμό και κίτρινα ίχνη λόγω νερού στο πάνω τμήμα της λιθοδομής.

Εικόνα 30. Παθολογία δυτικού ορεκιόνε προμαχώνα Μαρτινέγκο. Σχέδιο από την Μελέτη Στερέωσης αποκατάστασης & στατικής επάρκειας Ενετικών Τειχών στον Προμαχώνα Μαρτινέγκο. [4]

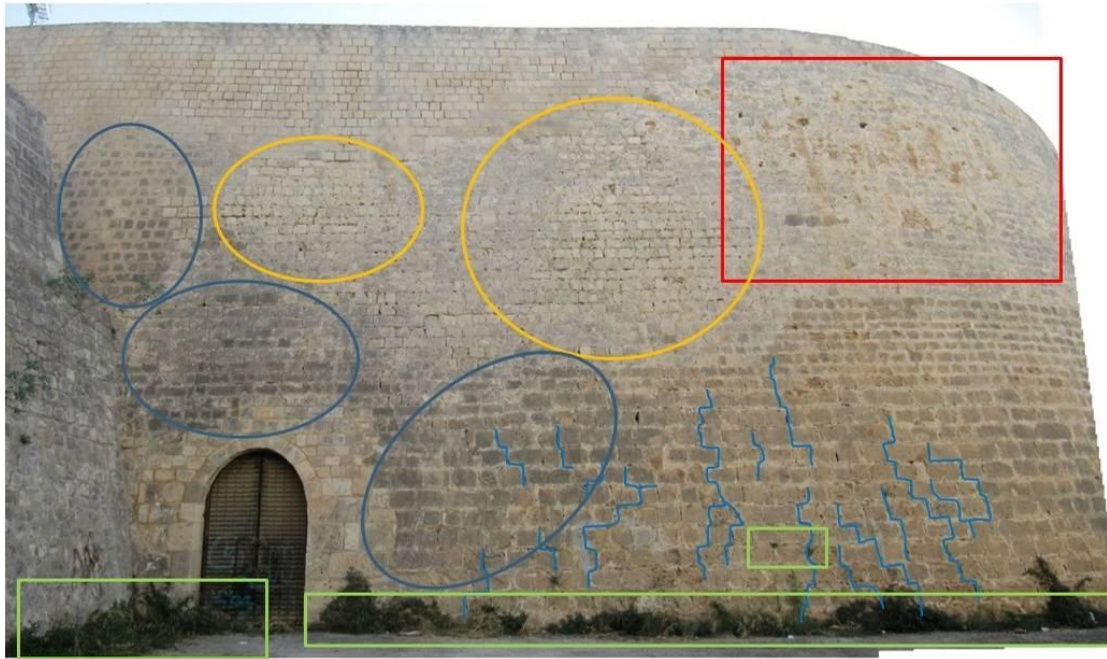
Εικόνα 31. Παθολογία δυτικού ορεκιόνε προμαχώνα Μαρτινέγκο. Υφιστάμενη κατάσταση. [10]

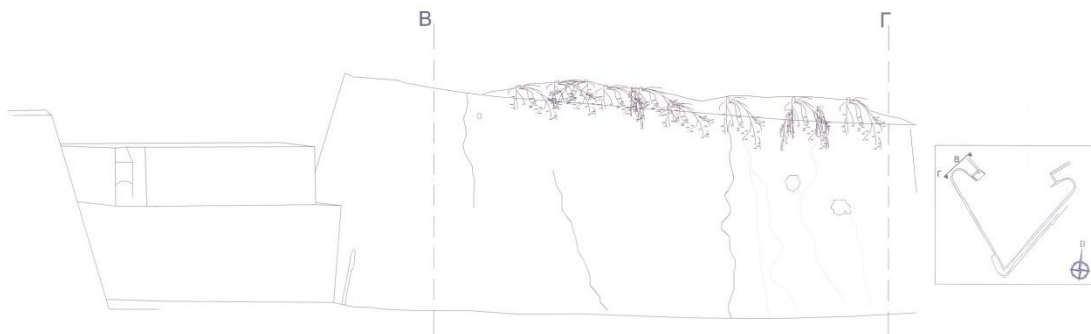
Η άλλη διαφορά που παρατηρείται είναι ότι στο κάτω μέρος δεξιά της πόρτας της στοάς παρατηρούνται πολλές ρηγματώσεις μικρού εύρους, που δεν συνέχιζαν ενιαίες σε μεγάλο ύψος, ενώ προηγουμένως υπήρχαν δυο μόνο που συνέχιζαν όμως μέχρι περίπου την μέση του ύψους της λιθοδομής. Αυτό πιθανώς επηρεάζεται και από την ανακατασκευή του διπλανού τμήματος και την αλλαγή των ωθήσεων των αντίστοιχων γαιών.

Εικόνα 32. Παθολογία δυτικού ορεκιόνε προμαχώνα Μαρτινέγκο. Σχέδιο από την Μελέτη Στερέωσης αποκατάστασης & στατικής επάρκειας Ενετικών Τειχών στον Προμαχώνα Μαρτινέγκο. [4]

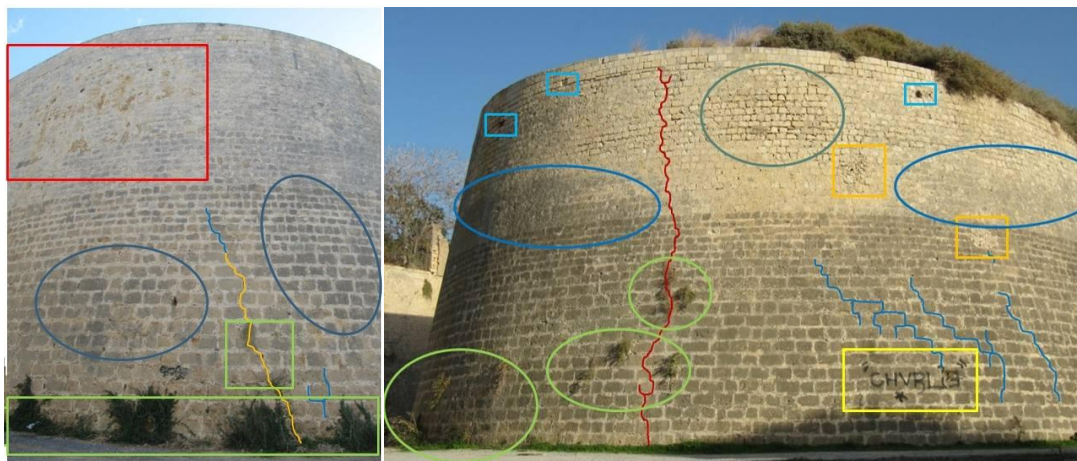
Το υπόλοιπο ορεκιόνε παρουσιάζει παρόμοιες βλάβες (αν και όχι τόσο εκτεταμένες) στις περίπου ίδιες θέσεις με τις προηγούμενες, πράγμα που δείχνει ότι λειτουργούν οι ίδιοι εσωτερικοί μηχανισμοί και αίτια που τις δημιούργησαν και προηγουμένως.

Εικόνα 33. Παθολογία δυτικού ορεκιόνη προμαχώνα Μαρτινέγκο. Υφιστάμενη κατάσταση. [10]

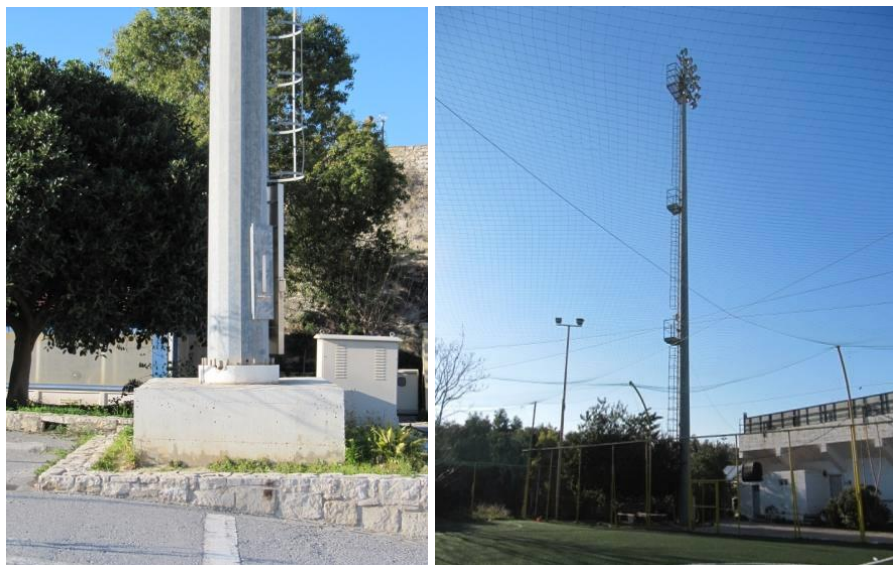
- 1) Πρόσθετα φορτία επί του προμαχώνα λόγω ύπαρξης και επέκτασης εγκαταστάσεων Γ.Σ. Εργοτέλη (π.χ. γήπεδα, πυλώνες ΔΕΗ)
- 2) Ωθήσεις γαιών και σεισμικά φορτία
- 3) Απουσία αποστραγγιστικού συστήματος
- 4) Έδαφος έδρασης (1996: αποσαθρωμένοι και αναμοχλευμένοι ανώτεροι οριζόντες γεωλογικού υπόβαθρου μέχρι βάθους 14,70μ.)
- 5) Συσσωρευμένη υγρασία στην βάση του προμαχώνα
- 6) Αδυναμία εξάτμισης της υγρασίας στο πάνω μέρος του προμαχώνα λόγω κάλυψης από μη υδατοδιαπερατά υλικά (π.χ. ασφαλτο ή πλαστικό χλοοτάπητα γηπέδων)
- 7) Λάθη-Παραλήψεις κατά την αρχική κατασκευή

Εικόνα 34. Πυλώνες φωτισμού ΔΕΗ στον προμαχώνα Μαρτινέγκο. [10]

- 11) Μείωση πρόσθετων φορτίων επί του προμαχώνα (απομάκρυνση εγκαταστάσεων Γ.Σ. Εργοτέλη μακροπρόθεσμα και άμεση απομάκρυνση πυλώνων ΔΕΗ του 2004)
- 12) Διερευνητικές τομές για καλύτερη κατανόηση υποβάθρου/ εσωτερικών μηχανισμών
