University of Patras
Laboratory of Technology &
Strength of Materials

ΣΥΝΕΠΕΙΕΣ ΤΗΣ Μειωμένης Ανθεκτικότητας στο οπλισμένο σκυρόδεμα

Apostolopoulos Charis
Dr.-Ing Civil Engineer Associate Professor

Διερεύνηση / Εξέταση / Αίτια Πτώσης του Υφιστάμενου Συγκροτήματος Αποθηκών εκτάσεως 2500 m²

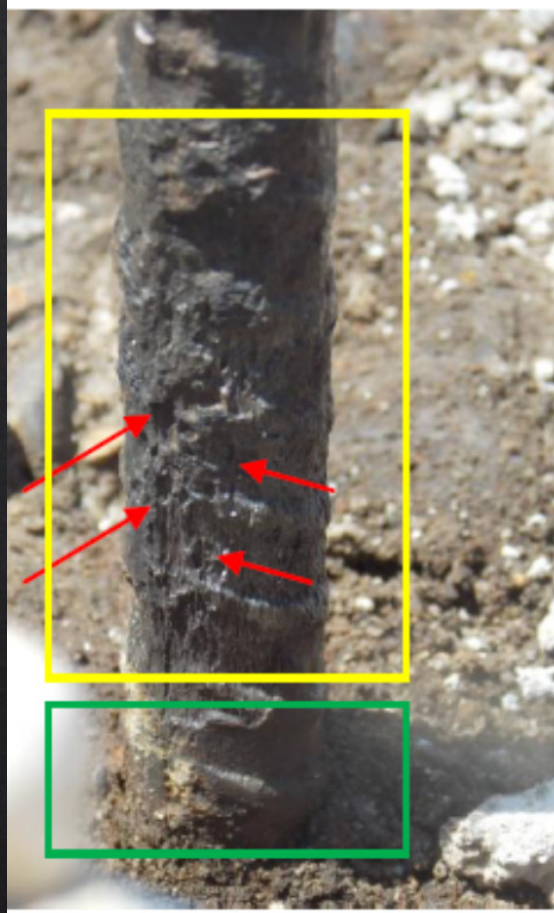
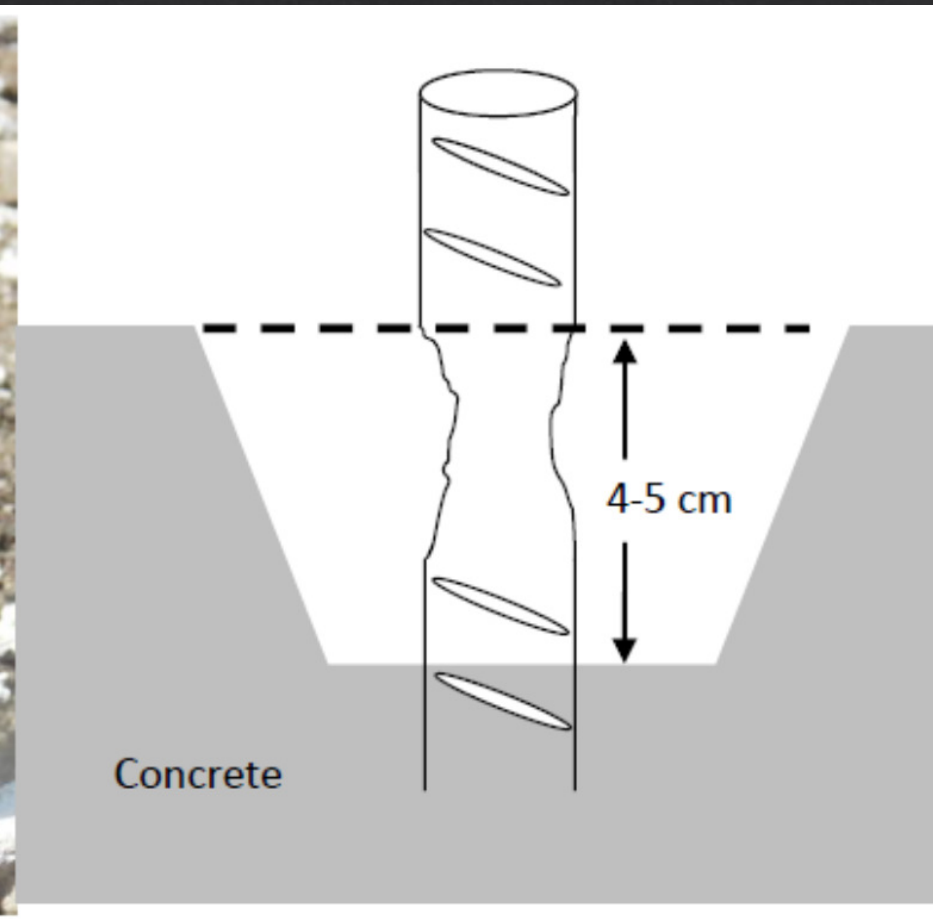
Έντονοι
βελονισμοί
στη θέση
της
ανάδυσης
ράβδου
παράκτιας
κατασκευής

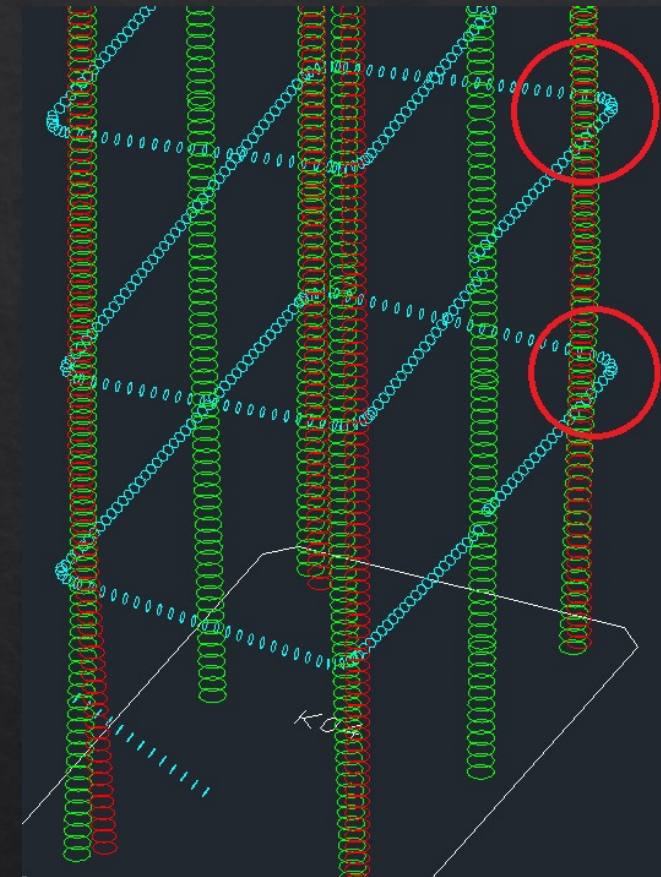
Χαρτογραφήθηκαν ανοικτοί συνδετήρες, απουσία επαφής τους με τον κατακόρυφο οπλισμό: Ευρήματα που προβληματίζουν και αυξάνουν την αβεβαιότητα.

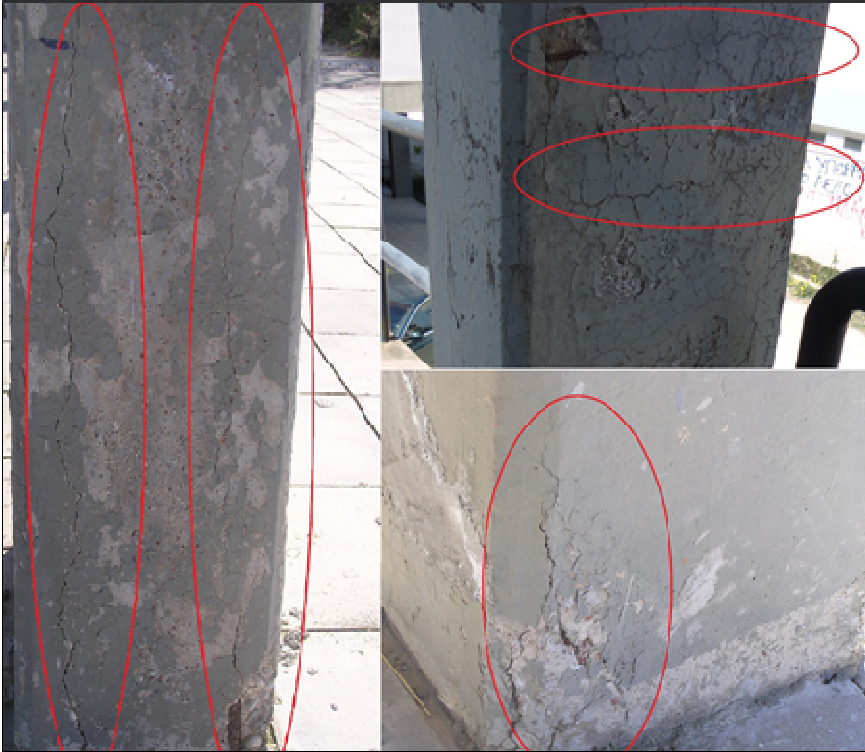
Ρωγμές του σκυροδέματος λόγω διάβρωσης

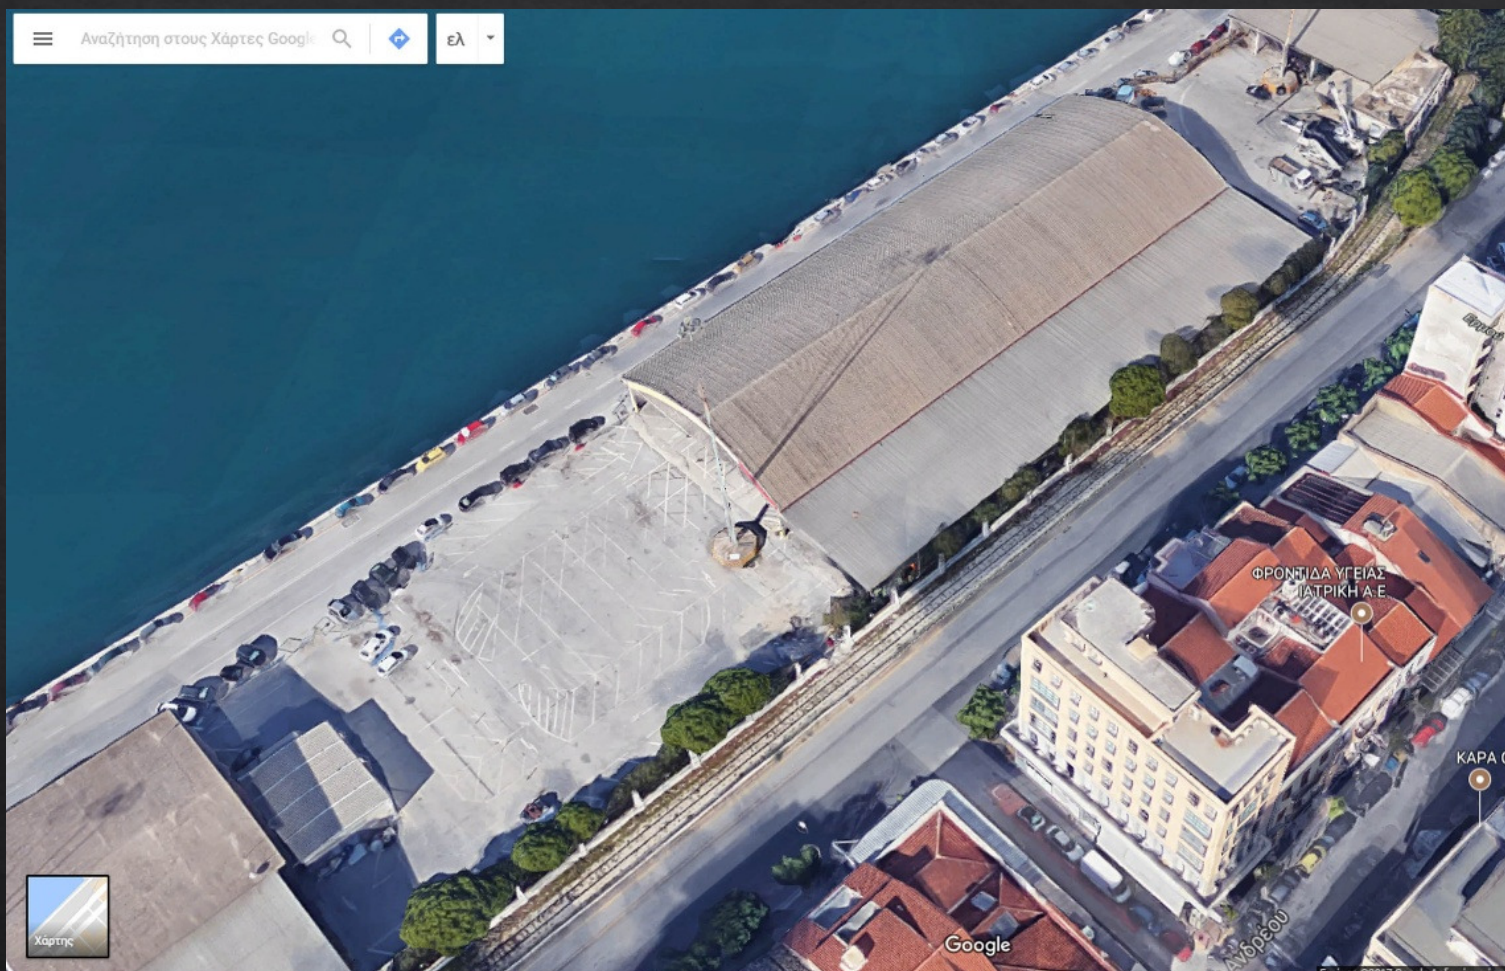
Τον Αύγουστο 2017 ένα παράκτιο Υπόστεγο κατέρρευσε Γενική άποψη του υπόστεγου πριν την κατάρρευση

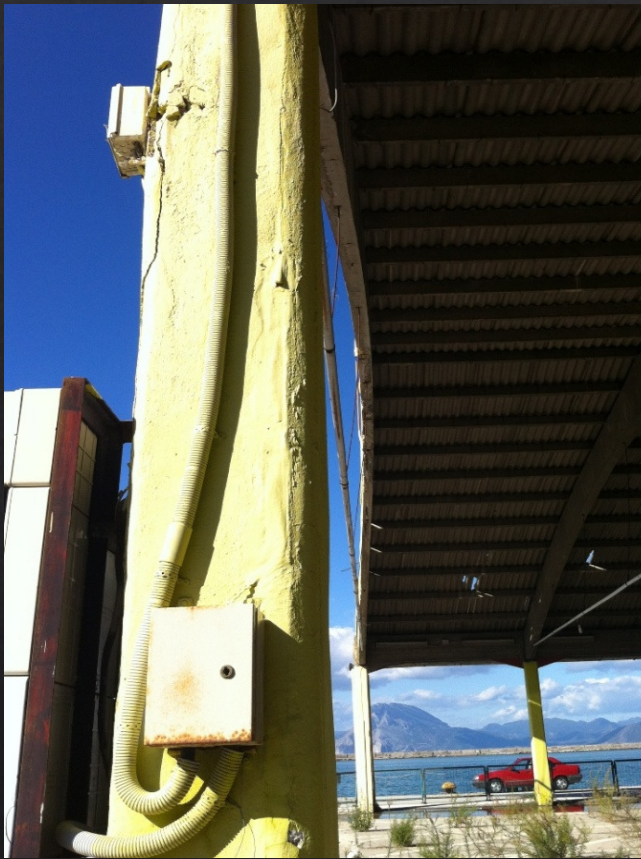
Νότια

Η εκτροπή τοξωτών δοκών προκάλεσε φόρτιση εκτός επιπέδου λειτουργίας τους.

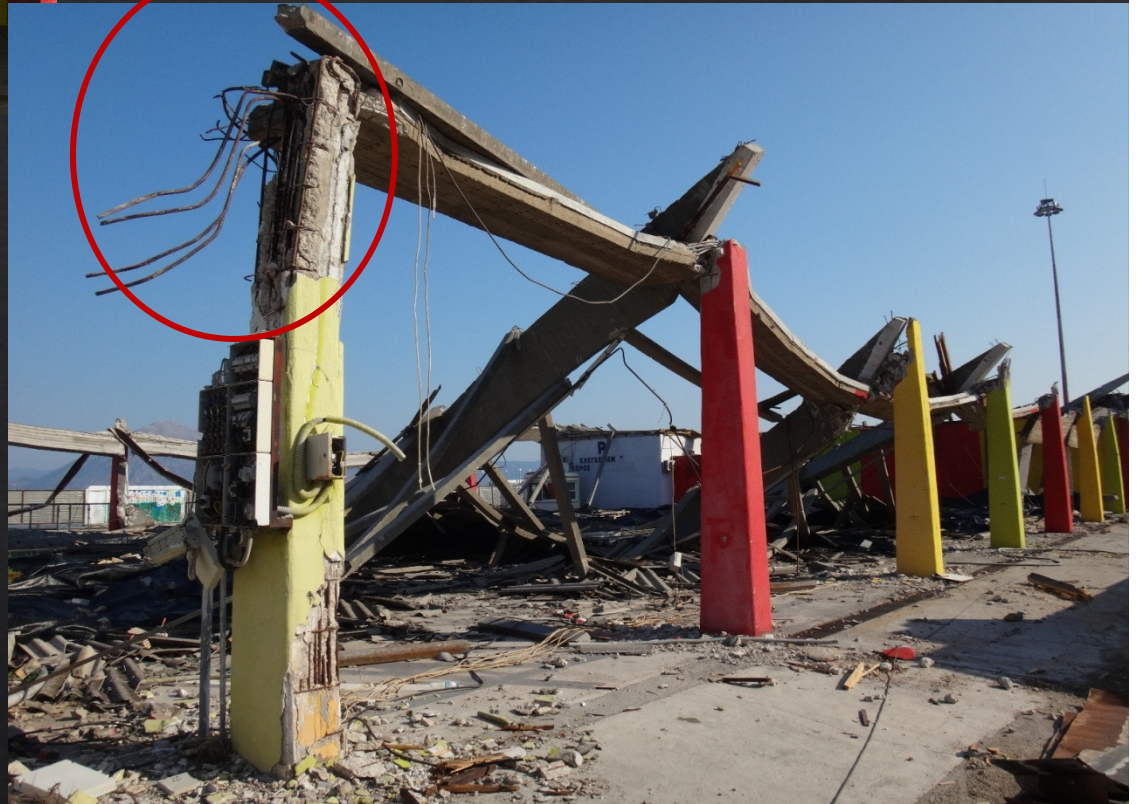
Η διαμόρφωση της υποδοχής ανάντη στα γωνιακά υποστυλώματα δεν παρείχε εγγυήσεις εξασφάλισης της κατακορυφότητας των ακραίων τοξωτών δοκών σε βάθος χρόνου και εχέγγυα για αποφυγή ολίσθησης τους προς τα ελεύθερα αυτά άκρα.

Από τις μετρήσεις πριν την κατάρρευση, είχαν παρουσιαστεί φαινόμενα κατά μήκος μετατόπισης της κορυφογραμμής του τοξωτού υποστέγου, με κατεύθυνση αρκτική.

Ειδικότερα, είχαν καταγραφεί εμφανείς παραμορφώσεις των υψίκορμων προκατασκευασμένων τοξωτών δοκών σε διεύθυνση εκτός του επιπέδου λειτουργίας τους, με σοβαρά ζητήματα ελαστικής ευστάθειας του φέροντα οργανισμού της στέγης.

Πριν την κατάρρευση είχε καταγραφεί εκτροπή (μετατόπιση) της κορυφογραμμής των τοξωτών δοκών (από την αρχική τους θέση) μεταξύ των τιμών 29cm και 40cm καθώς και αντίστοιχη απόκλιση από την κατακορυφότητα: 2cm έως και 5cm.

Η απόκλιση από την κατακορυφότητα, επιβάρυνε τις ήδη καταπονημένες υψίκορμες δοκούς περαιτέρω, με στρεπτικά φορτία και άλλα λυγισμικά φαινόμενα.

Σημαντικό περιορισμό αυτών των επιπρόσθετων φαινομένων και της αυξημένης εκτροπής, θα μπορούσε να διαδραματίσει η υλοποίηση αξιόπιστης αρθρωτής σύνδεσης τόσο των ακραίων τοξωτών δοκών όσον και των τεγίδων.

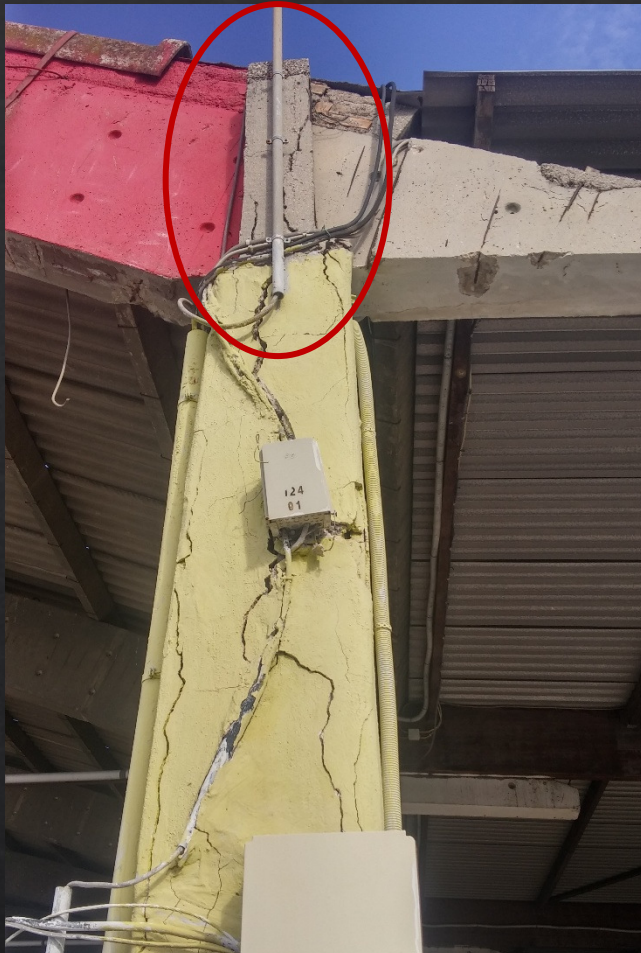
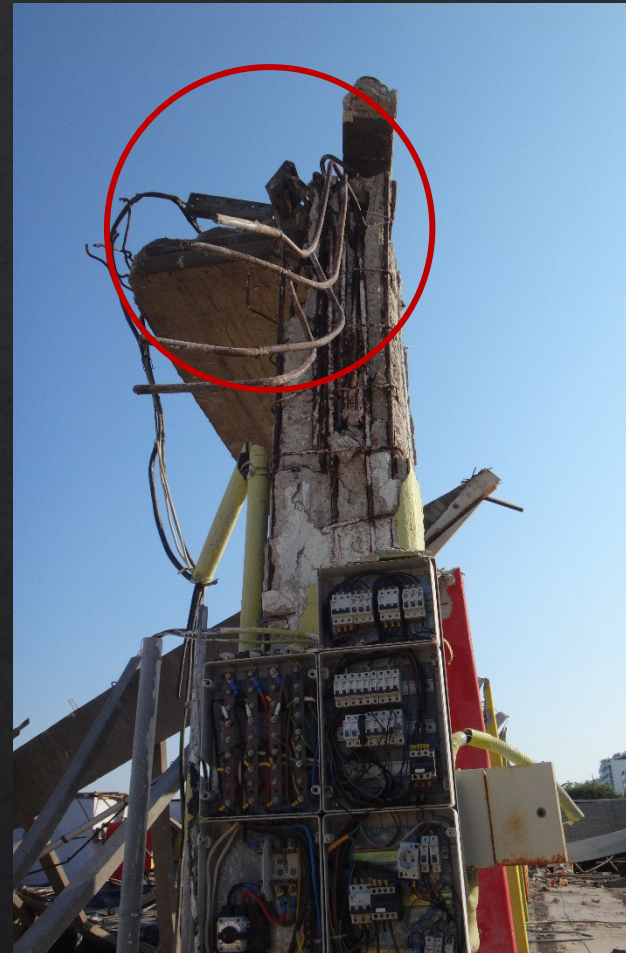
Η ακραία αντιστήριξη
πριν και μετά την κατάρρευση

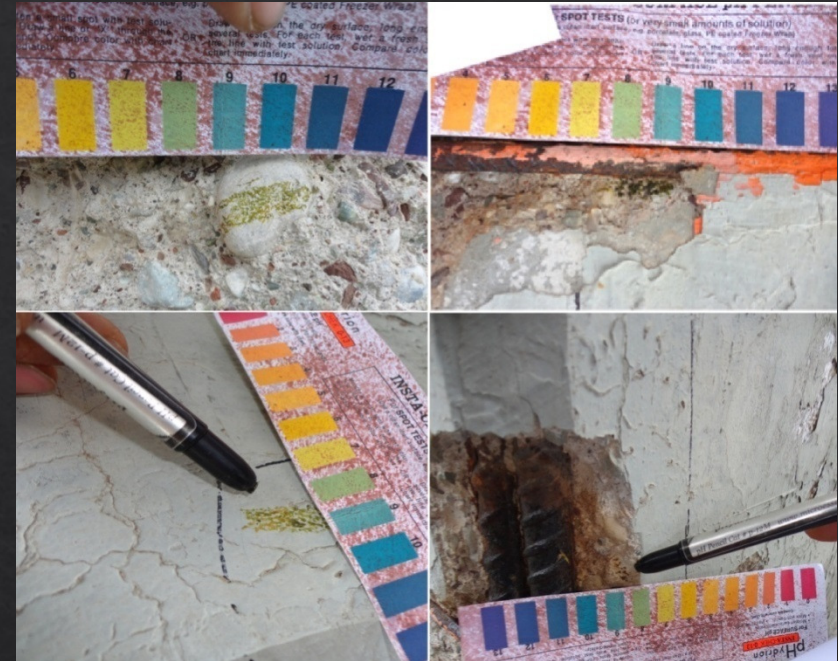
- Οι μετρήσεις pH του σκυροδέματος κοντά στον χάλυβα οπλισμού, έδειξαν τιμές μεταξύ **7-8 μονάδων**. Το γεγονός αυτό δείχνει πως η παθητικότητα που προσφέρει το σκυρόδεμα στον χάλυβα έχει απωλεσθεί πλήρως.

Το **βάθος ενανθράκωσης** του σκυροδέματος με ψεκασμό φαινολοφθαλείνης μετρήθηκε σε βάθη από **30mm** έως και **45mm**. Με ψεκασμό διαλύματος Νιτρικού Αργύρου (AgNO_3) ανιχνεύτηκαν ιόντα χλωρίου στα όρια του επιτρεπομένου.

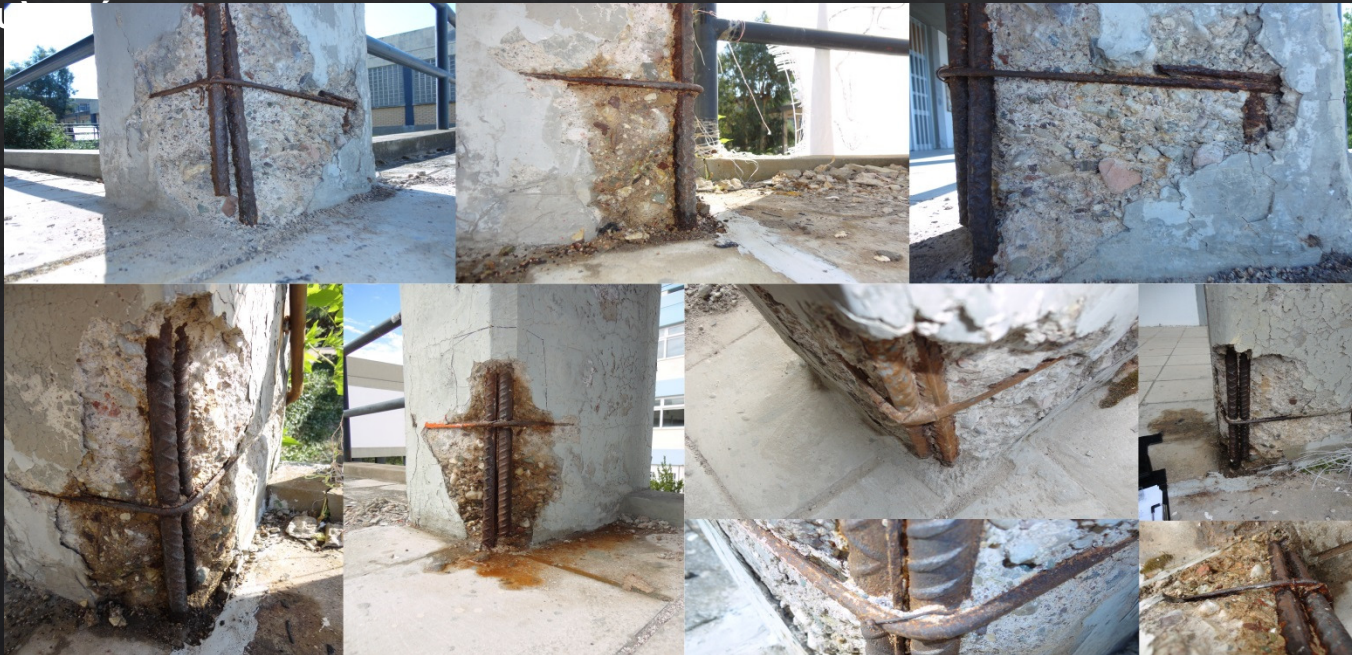
Στη συνέχεια πραγματοποιήθηκε τοπική αποκάλυψη του χάλυβα στις βάσεις τεσσάρων υποστρωμάτων.

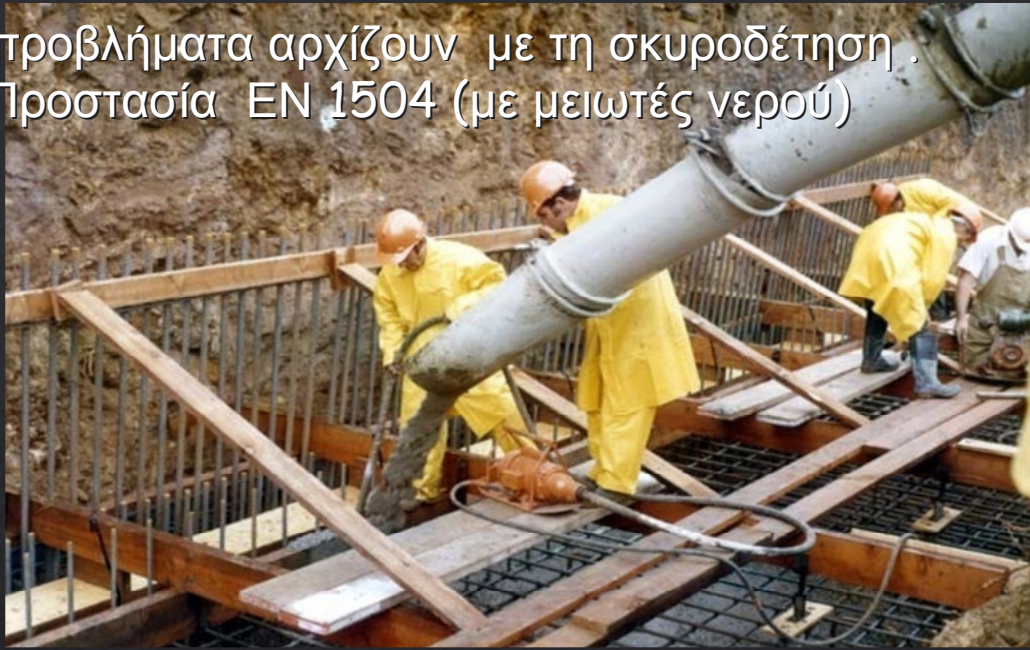
Τα προβλήματα αρχίζουν με τη σκυροδέτηση.
Προστασία EN 1504 (με μειωτές νερού)

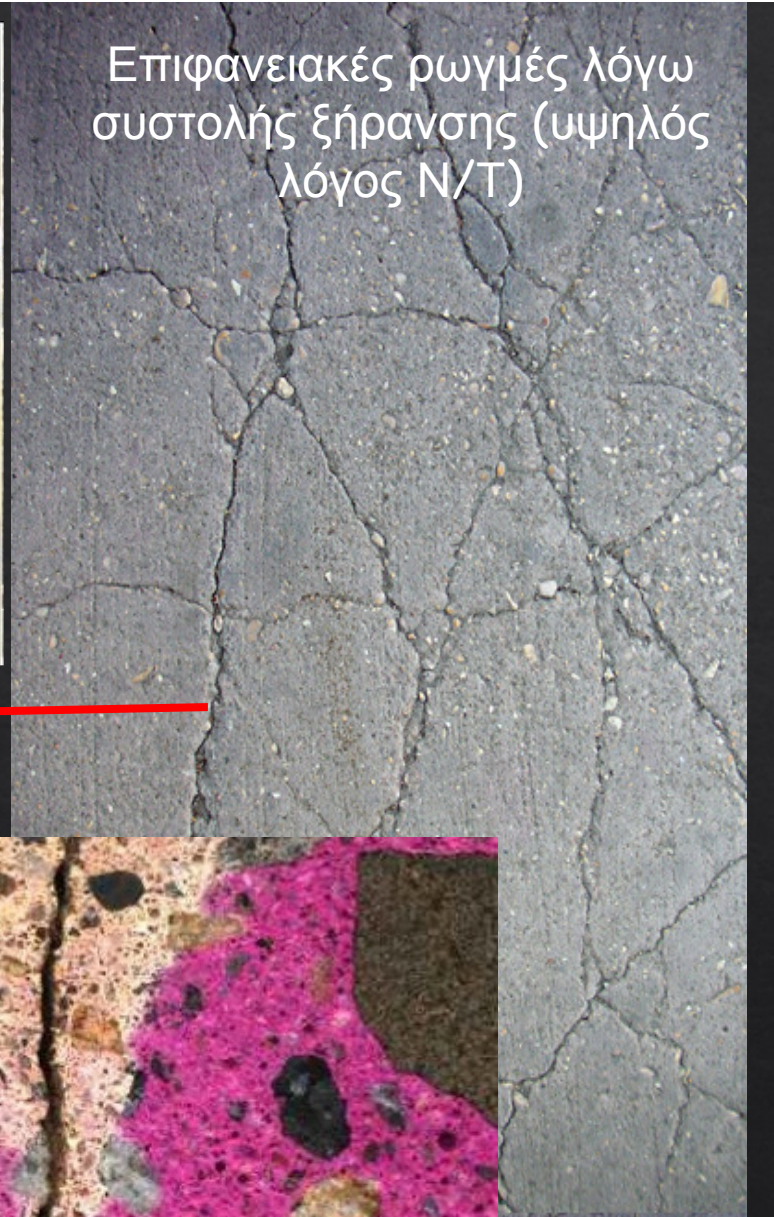
Επιφανειακές ρωγμές λόγω συστολής ξήρανσης (υψηλός λόγος N/T)

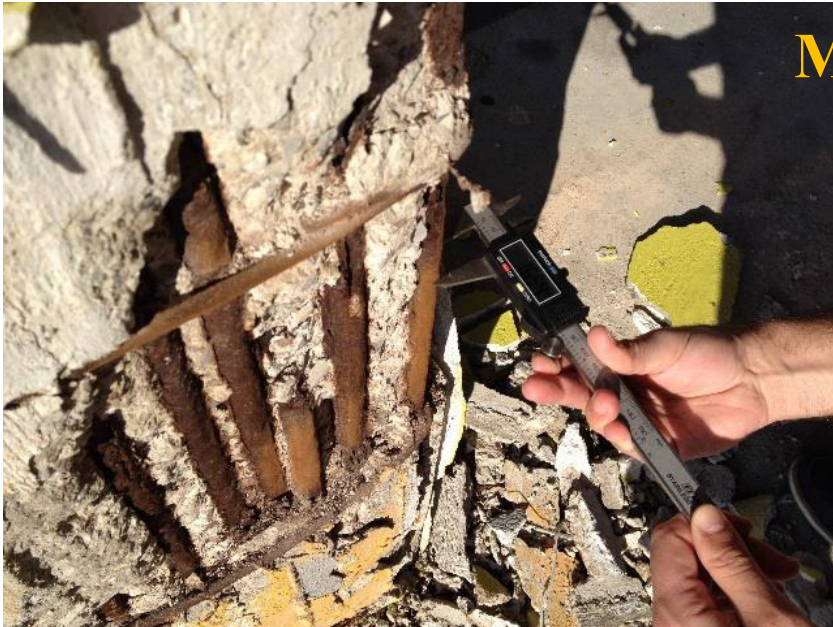
• **Μετρήθηκε Απώλεια μάζας Συνδετήρων έως 62% και του Κύριου σιδηροοπλισμού έως 40%.**

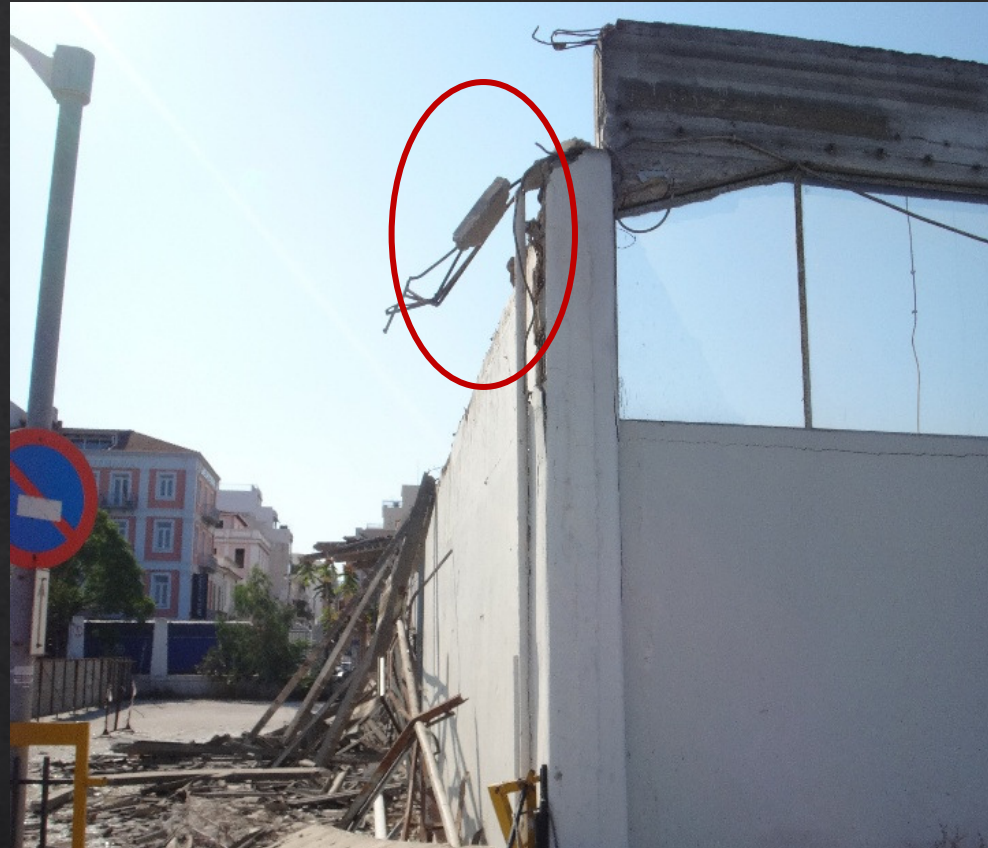
Άποψη μετά την κατάρρευση

Η απώλεια της συνεπιπεδότητας τοξωτών δοκών με την διεύθυνση της ανάπτυξης των ελκυστήρων, εκτιμάται ότι έλαβε χώρα σε συνέργεια διαφόρων παραγόντων. Κυριότερος εξ αυτών εκτιμάται ότι προήλθε αφενός από την ελεγχόμενης αξιοπιστίας έδραση των ακραίων τοξωτών δοκών στην κεφαλή των (τεσσάρων) γωνιακών υποστυλωμάτων και αφετέρου από την συντελεσθείσα απώλεια δυνάμεων δεσμού συνάφειας του σιδηροοπλισμού των υποστυλωμάτων στην σύνδεσή του με τις κατά μήκος του υποστέγου περιμετρικές δοκούς. Στις θέσεις έδρασης (ιδιαίτερα) μετά από σεισμικές δράσεις αναπτύσσεται αρχικά γωνία στροφής θ .

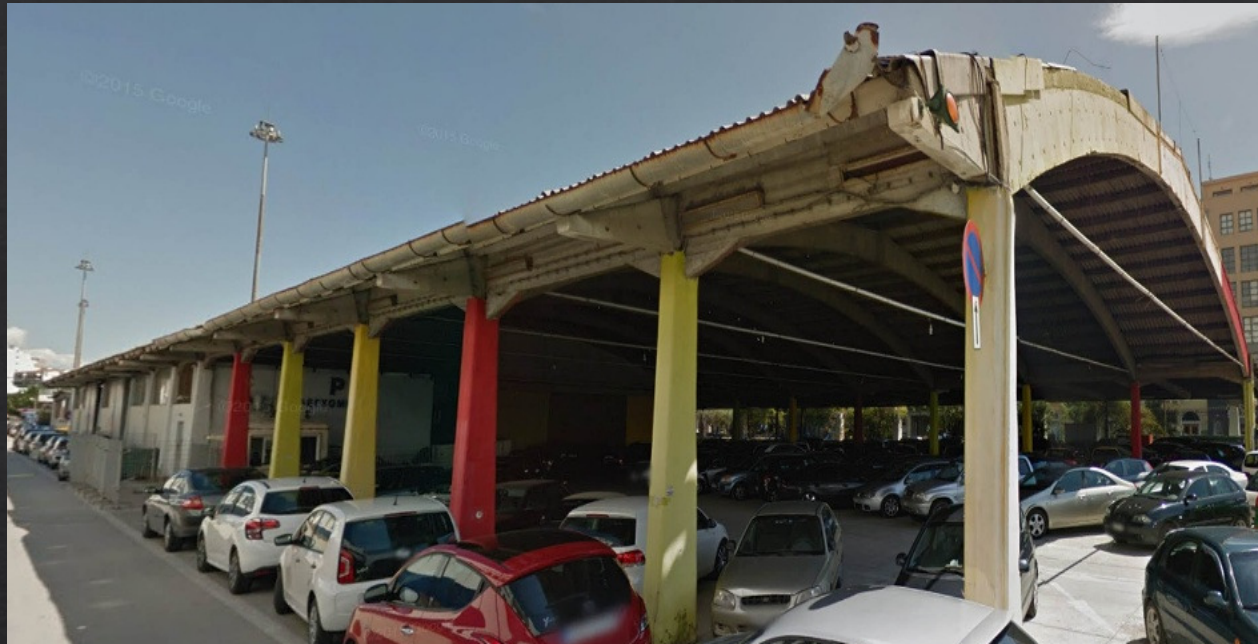
Νοτιοδυτική άποψη του παλαιού υποστέγου πριν την κατάρρευση

Οκτώ μήνες πριν την κατάρρευση (πραγματογνωμοσύνη - σελίδα 6) είχαμε αναφέρει: *Το φαινόμενο της επιμήκους μετατόπισης (του κορφιά), αποτελεί πρόβλημα ελαστικής ευστάθειας και εγκυμονεί κινδύνους καθώς μπορεί να οδηγήσει σε θραύση «άνευ προειδοποιήσεως» (εννοώντας ψαθυρό τρόπο θραύσης δίχως εκδήλωση περαιτέρω προειδοποιητικής παραμόρφωσης).* Στην ίδια τεχνική πραγματογνωμοσύνη (σελίδα 13), συμπερασματικά, είχε αναφερθεί ότι: *Η κατάσταση αυτή, χαρακτηρίζει σαφέστατα το υπόστεγο ως επικινδύνως ετοιμόρροπο και η διατήρησή του, εγκυμονεί σοβαρούς κινδύνους για τους πολίτες.*

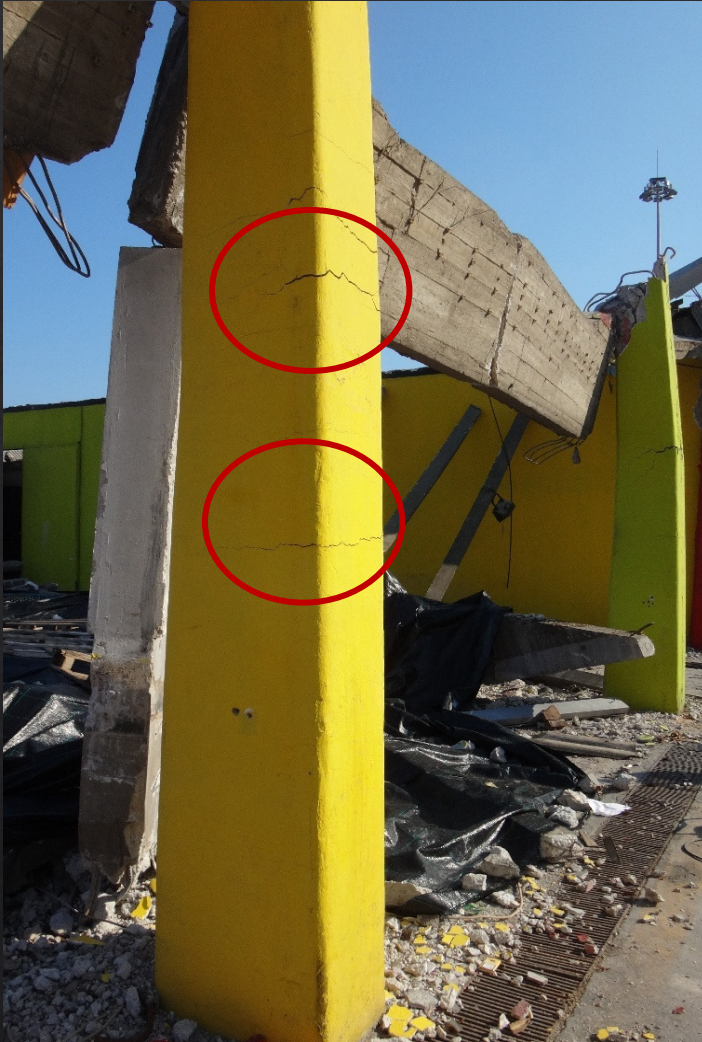
Η καταγραφείσα συστηματική ρηγμάτωση στην περιοχή της γωνίας, επιβεβαίωσε αφενός την ανάπτυξη ισχυρής λοξής κάμψης επί των υποστυλωμάτων (κατά την κατάρρευση του φέροντος οργανισμού της στέγης) και αφετέρου την απώλεια συνάφειας και ολίσθηση του διαβρωμένου σιδηροοπλισμού (bonding slip).

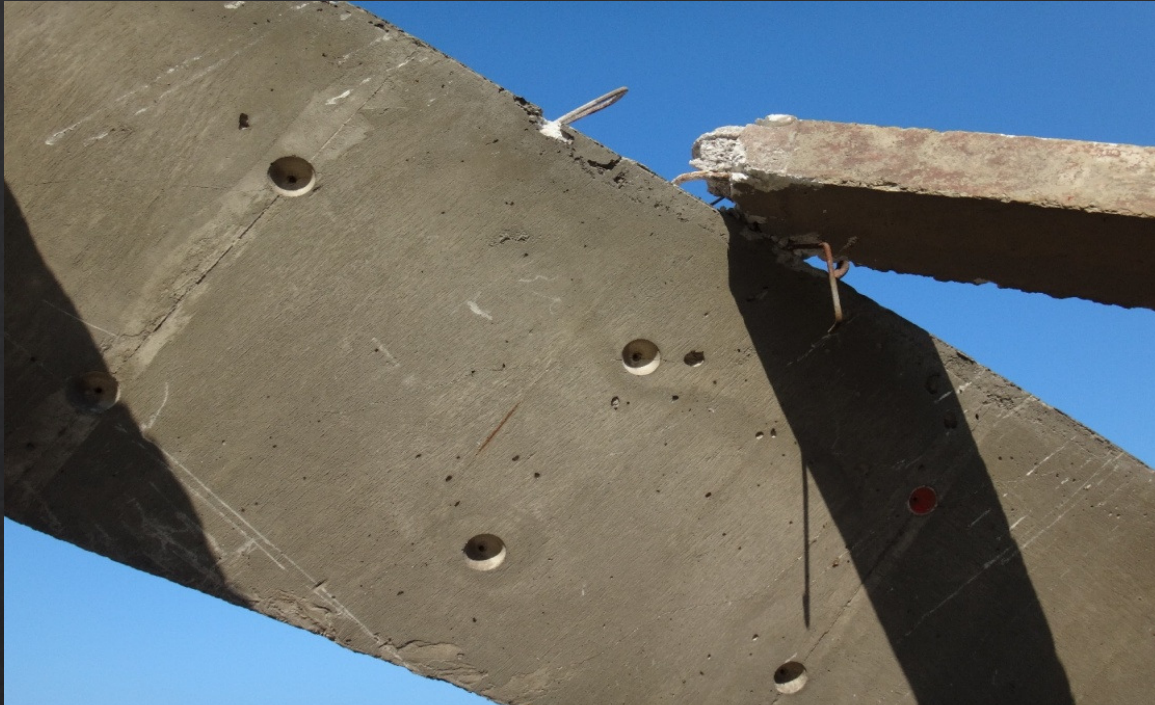
Ζητήματα αξιοπιστίας της αρθρωτής σύνδεσης τεγίδων και τοξωτών δοκών (απουσία κλείδας) ακύρωσαν το ολόσωμο της σύνδεσης των τεγίδων με τις τοξωτές δοκούς επιτείνοντας τα φαινόμενα εκτροπής της κορυφογραμμής.
