# Παραδείγματα μελετών ενισχύσεων και εφαρμογές σε κτιριακές κατασκευές

Δρ. ΟΛΓΑ ΜΑΡΚΟΓΙΑΝΝΑΚΗ, Δρ. ΣΩΤΗΡΙΑ ΣΤΕΦΑΝΙΔΟΥ, Δρ. ΗΛΙΑΣ ΠΑΡΑΣΚΕΥΟΠΟΥΛΟΣ

REDI ENGINEERING SOLUTIONS IKE

# ΕΡΓΟ: ΠΡΟΜΕΛΕΤΗ ΕΝΙΣΧΥΣΗΣ ΥΠΟΣΤΑΘΜΟΥ ΔΕΗ

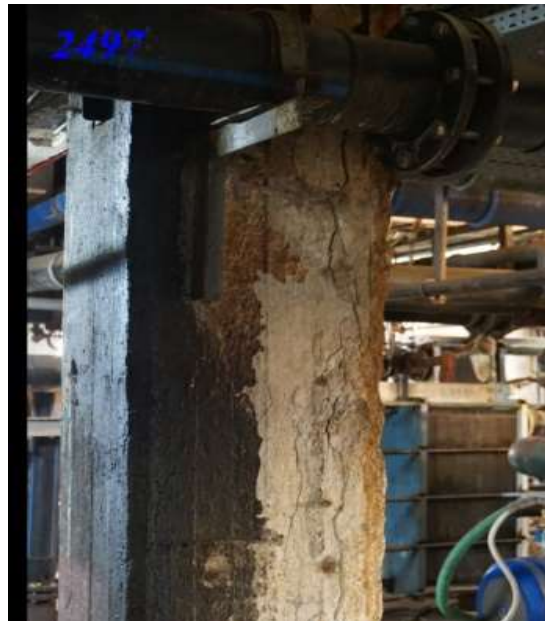
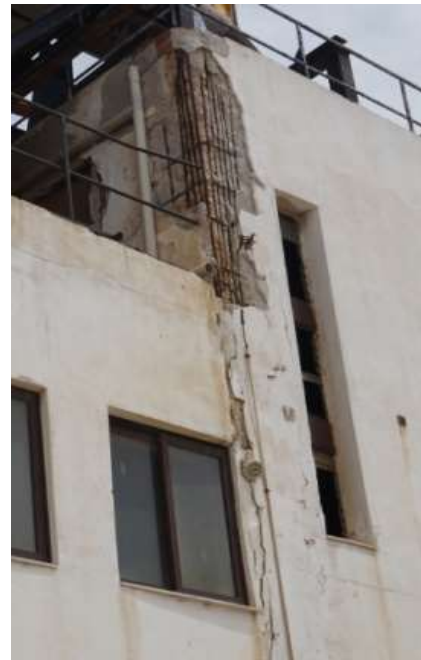
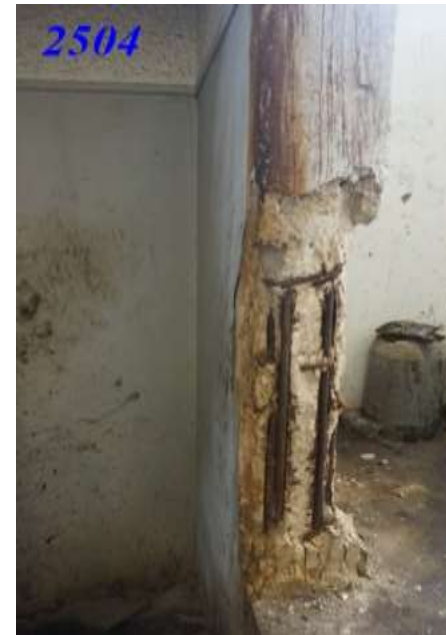
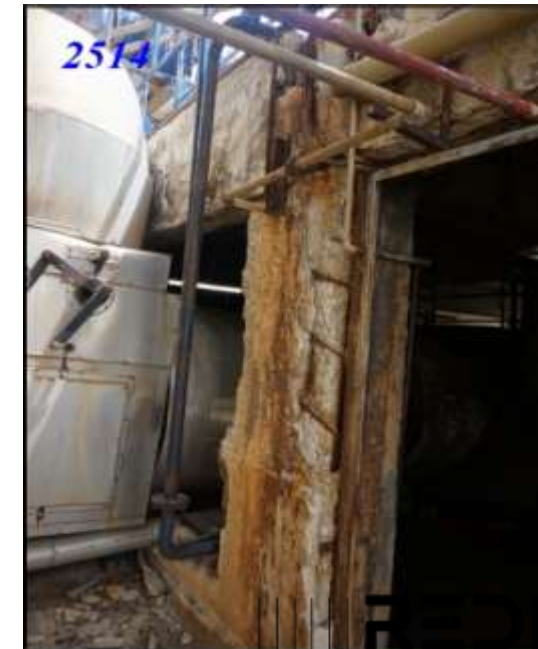
ΠΑΘΟΛΟΓΙΑ

Καθιζήσεις

Διυγράνσεις

Αποφλοιώσεις - Ρηγματώσεις - Οξειδώσεις - Επεμβάσεις

- Τοπικές, περιορισμένες ή εκτενείς, επεμβάσεις για την αποκατάσταση ενανθράκωσης σκυροδέματος και οξειδωσης οπλισμών.
- Στατική και αντισεισμική αναβάθμιση κτιρίων :
  - Προσθήκη νέων εμφαντούμενων ή εξωτερικών τοιχωμάτων, σύνδεσμοι μορφής Λ.
  - Ενίσχυση υφιστάμενων τοιχωμάτων με μανδύα έγχυτου ή εκτοξευόμενου.
  - Ενίσχυση δοκών και δοκών μεταξύ τοιχωμάτων.
  - Ενίσχυση πλακών (απώλεια διατομής λόγω οξειδωσης >15%).
- Ανάλυση ενισχυμένου φορέα - Αξιολόγηση αποτελεσματικότητας ενισχύσεων (καμπύλη αντίστασης)

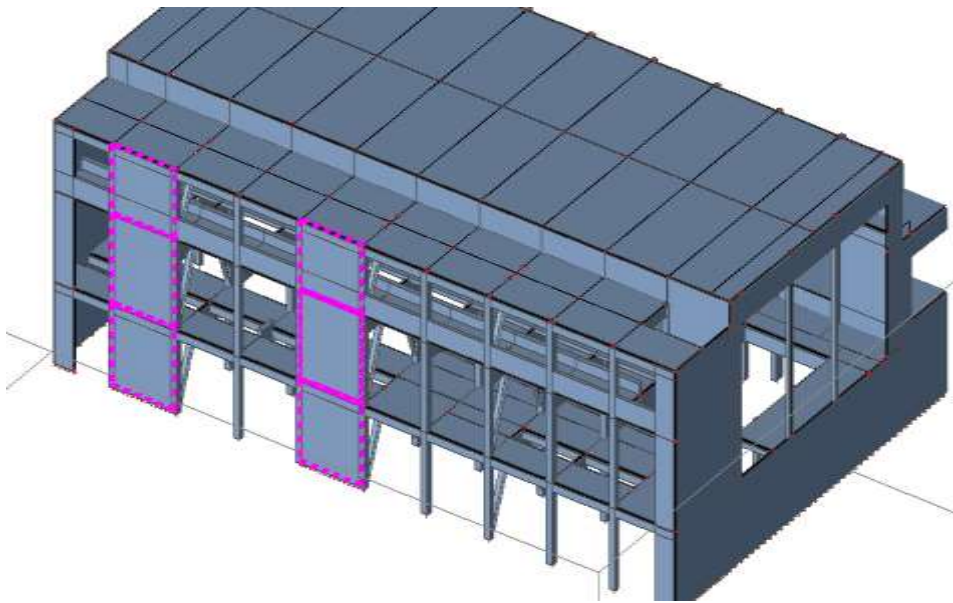
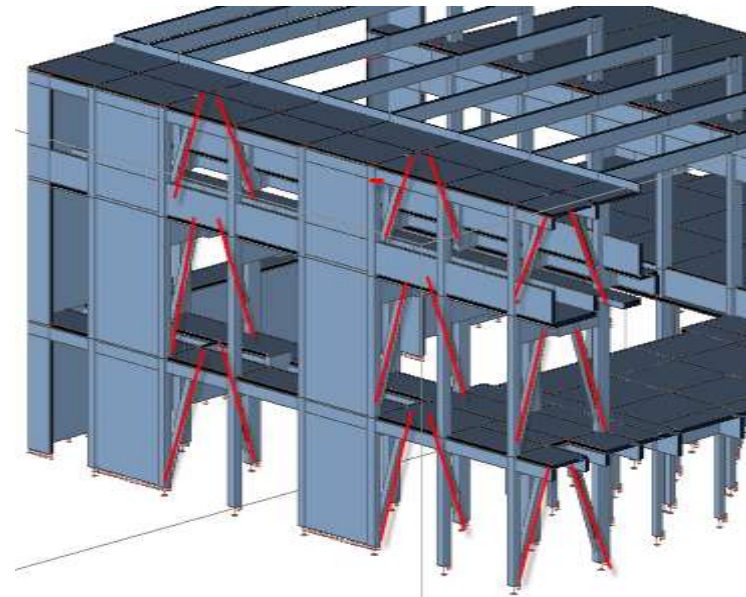
- Ανεπάρκειες κατακόρυφων δομικών στοιχείων - Αδυναμία παραλαβής αυξημένων σεισμικών δυνάμεων.
- Μικρότερος σεισμικός συντελεστής αρχικής μελέτης - Αυξημένη σπουδαιότητα
- Ανάγκη καμπτικής και διατμητικής ενίσχυσης δοκών λόγω αυξημένης σεισμικής απαίτησης και ανάγκη περίσφιγξης υποστυλωμάτων σε συγκεκριμένες θέσεις.

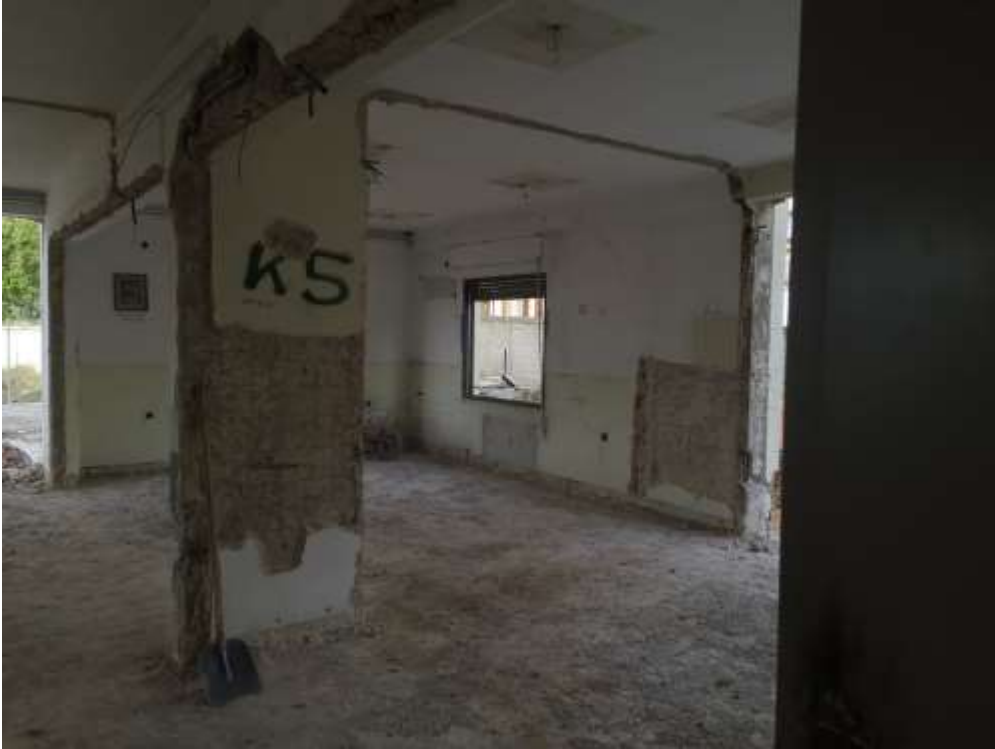
Εικόνα 1  
Οπλισμός υποστυλώματος K5

- Στο κτίριο εμφανίζονται εμφανείς ρωγμές σε σημεία
- Έλλειψη συντήρησης και ύπαρξη υγρασίας σε διάφορες θέσεις.
