ΤΟΠΙΚΟΙ ΜΗΧΑΝΙΣΜΟΙ ΑΣΤΟΧΙΑΣ ΚΑΙ ΑΠΟΤΙΜΗΣΗ – ΑΠΟΚΑΤΑΣΤΑΣΗ ΣΕΙΣΜΟΠΛΗΚΤΟΥ ΜΝΗΜΕΙΟΥ

Κωνσταντίνος Χ. ΣΠΥΡΑΚΟΣ
Ομ. Καθηγητής ΕΜΠ

ΠΑΤΡΑ – ΦΕΒΡΟΥΑΡΙΟΣ 2024

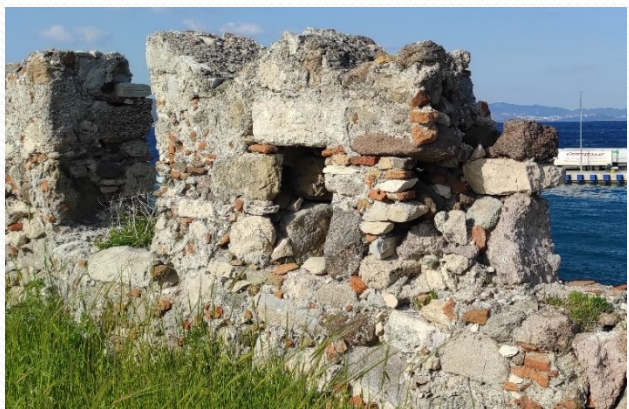
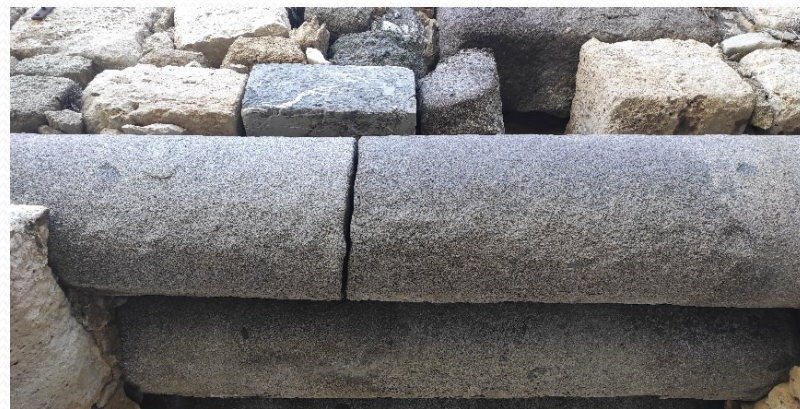
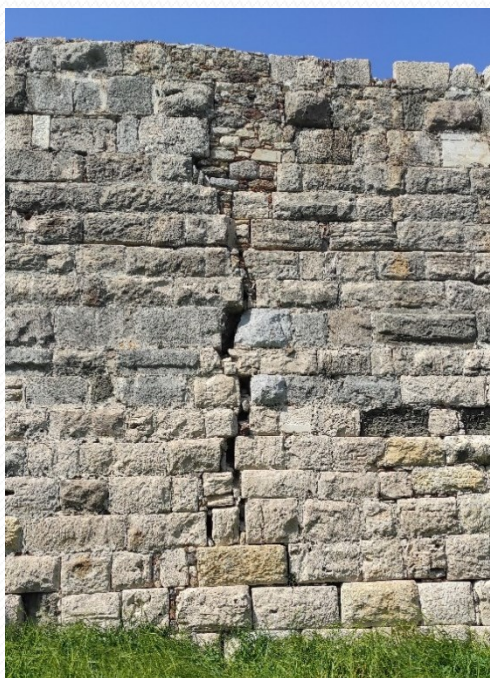
- Πραγματοποιήθηκε οπτικός έλεγχος και διαπιστώθηκε η ύπαρξη εκτεταμένων βλαβών
- Παράγοντες στους οποίους οφείλονται:
 - Φθορά στο χρόνο κυρίως λόγω περιβαλλοντικών παραγόντων
 - Καθιζήσεις εδάφους θεμελίωσης
 - Σεισμική δράση 21^{ης} Ιουλίου 2017

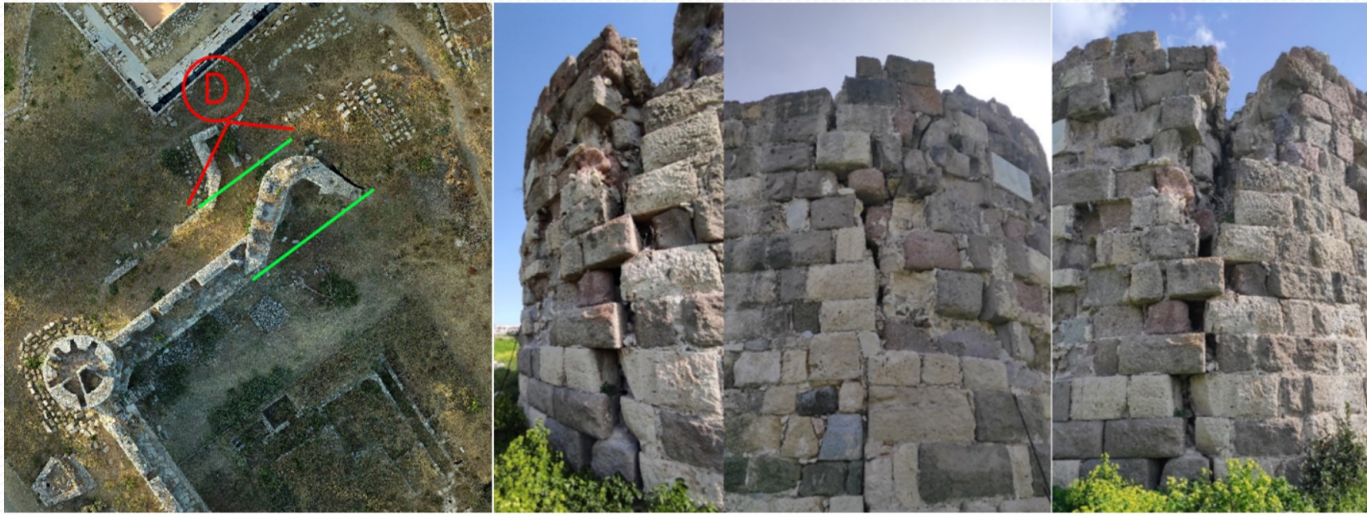
- Καμπύλη απόληξη ΒΑ γωνίας εσωτερικού περιβόλου – Εκτεταμένες βλάβες
- Εμφανίζονται κατακόρυφες ρωγμές και στις δύο παρειές της λιθοδομής
 - Εκτείνονται σχεδόν στο σύνολο του ύψους της λιθοδομής
 - Έχουν αποκατασταθεί με αρμολόγημα αλλά έχουν διευρυνθεί εκ νέου
 - Έχουν μεγάλο εύρος και έχουν προκαλέσει την αποσύνδεση μεταξύ των τριών τμημάτων της λιθοδομής
- Αποσύνδεση ενδιάμεσου τμήματος από το δυτικό και το ανατολικό
- Απόκλιση ενδιάμεσου τμήματος από την κατακόρυφο

- Η καμπύλη απόληξη του βόρειου τείχους εμφανίζει εκτεταμένες βλάβες:
 - Ρωγμές μεγάλου εύρους
 - Αποκόλληση μεγάλων τμημάτων της λιθοδομής
 - Κατάρρευση μικρών τμημάτων της λιθοδομής
 - Απόκλιση τμημάτων της λιθοδομής από την κατακόρυφο
- Δεν είναι δυνατή η αποκατάσταση και ενίσχυσή του
- Καθαίρεση και ανακατασκευή του συνόλου της καμπύλης απόληξης. Χρήση των λίθων που καθαιρέθηκαν και βρίσκονται σε καλή κατάσταση

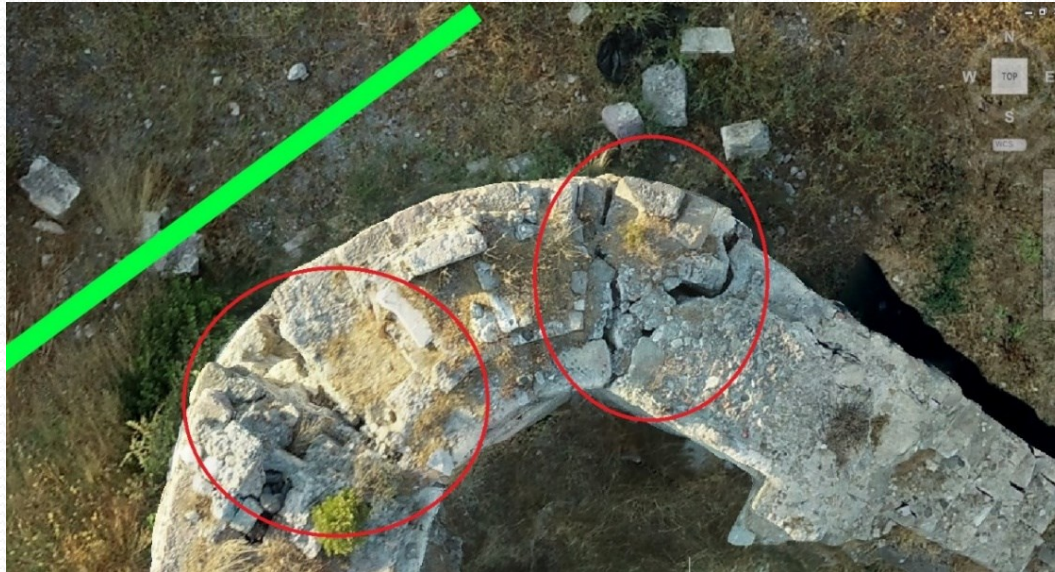
- Απόσπαση και κατάρρευση εκτός επιπέδου τμημάτων γωνιακής σφήνας
 - Σχηματισμός τοπικού μηχανισμού αστοχίας “γωνιακής σφήνας” εκτός επιπέδου μεταξύ ενδιάμεσου και δυτικού τμήματος
 - Αντίστοιχος μηχανισμός αστοχίας μεταξύ ενδιάμεσου και ανατολικού τμήματος

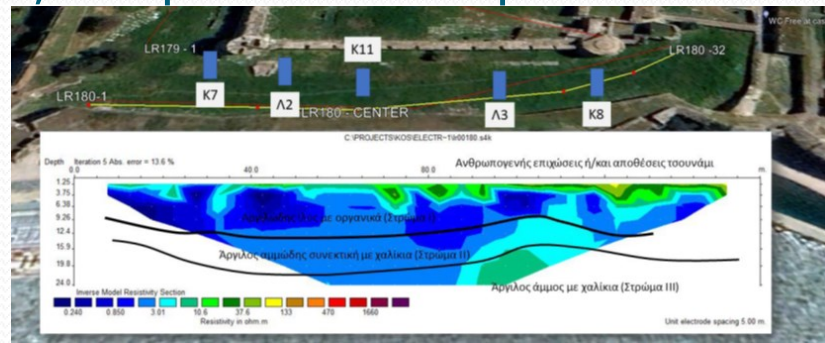
- Στόχοι γεωφυσικής έρευνας:
 - Προσδιορισμός των γεωμετρικών και γεωλογικών χαρακτηριστικών του εδάφους
 - Προσδιορισμός των μηχανικών χαρακτηριστικών των πετρωμάτων στις θέσεις των τεσσάρων πύργων
- Ηλεκτρική τομογραφία (ERT):
 - Εφαρμόστηκε σε τρεις θέσεις του κάστρου
 - Εντοπίστηκε επιφανειακή στρώση από αργιλικό σύμμικτο υλικό
 - Εντοπίστηκε γεωλογικό καθαρά υπόβαθρο σε βάθος 24m – αδύνατο να πρόκειται για ανθρωπογενούς χαρακτήρα κατασκευή. Πιθανόν πρόκειται για γεωλογικό σχηματισμό μαρμάρου, ασβεστόλιθου ή θαλάσσιων ιζημάτων μικρή διαπερατότητα
 - Το βάθος θεμελίωσης των πύργων εκτιμάται σε 5m
 - Εντοπίστηκε ρήγμα σε βάθος 40m

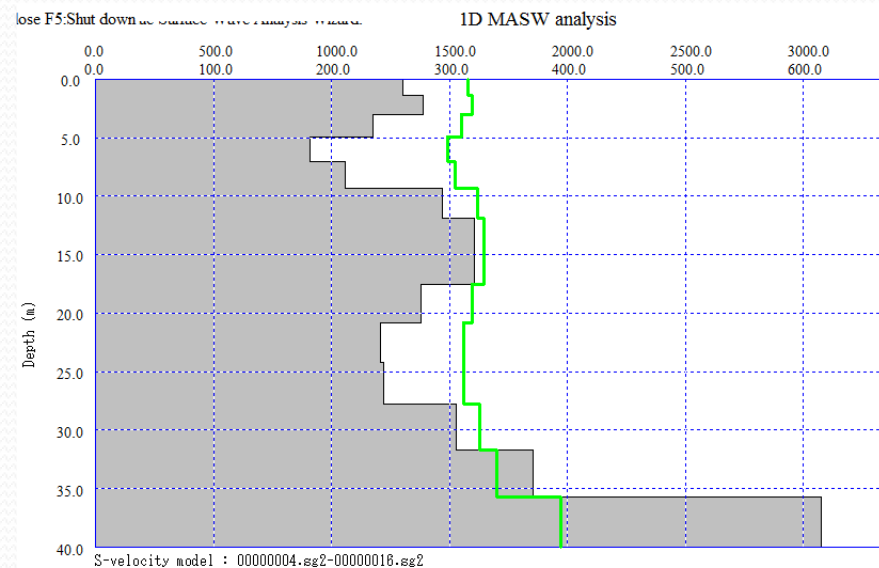
- Σεισμική Μέθοδος (MASW):
 - Εφαρμόστηκε σε δύο πύργους του κάστρου
 - Για τον Πύργο 1 προέκυψε ότι η θεμελίωσή του έχει υποστεί βλάβες. Παρουσιάζεται το διάγραμμα μεταβολής της διατμητικής ταχύτητας με το βάθος
 - Για τον Πύργο 3 προέκυψε ότι τα η θεμελίωσή του έχει είναι σε καλή κατάσταση.

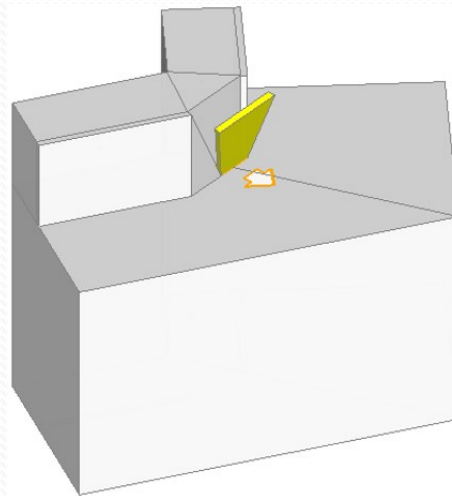
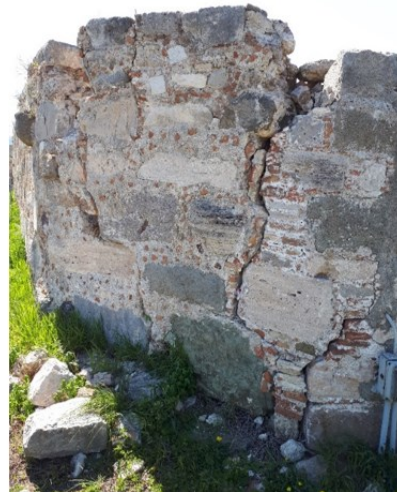
Αποκόλληση και ανατροπή της εξωτερικής στρώσης της λιθοδομής:

- Η εξωτερική στρώση έχει αποκολληθεί και αποκλίνει από την κατακόρυφο, αλλά δεν έχει ακόμα καταρρεύσει
- Συντελεστής $\alpha_0 = 0.060$
- Εδαφική επιτάχυνση αστοχίας του μηχανισμού: $PSA_{SD} = 0.035g$
- Συντελεστής ανεπάρκειας: $\lambda = 0.144 < 1.0$. Συνεπώς, ο μηχανισμός αστοχεί
- Η μειωμένη διάρκεια ζωής της κατασκευής για εδαφική επιτάχυνση $\alpha_{gR} = 0.035g$ αντί για $0.24g$ προκύπτει $T < 10$ έτη αντί για 50 έτη

- Προτεινόμενες επεμβάσεις:
 - Καθαίρεση και ανακατασκευή της εξωτερικής στρώσης. Χρήση των λίθων που καθαιρέθηκαν και βρίσκονται σε καλή κατάσταση
 - Λιθοσυρραφή μεταξύ υφιστάμενων και ανακατασκευαζόμενων λίθων στα άκρα της ανακατασκευαζόμενης περιοχής όπου υπάρχουν ρωγμές
 - Εφαρμογή ελικοειδών μεταλλικών ράβδων κατά μήκος των οριζόντιων αρμών για σύνδεση με την υφιστάμενη λιθοδομή εκατέρωθεν
 - Εφαρμογή ελικοειδών μεταλλικών ράβδων κάθετα στην εξωτερική στρώση για σύνδεση με τις υφιστάμενες εσωτερικές στρώσεις

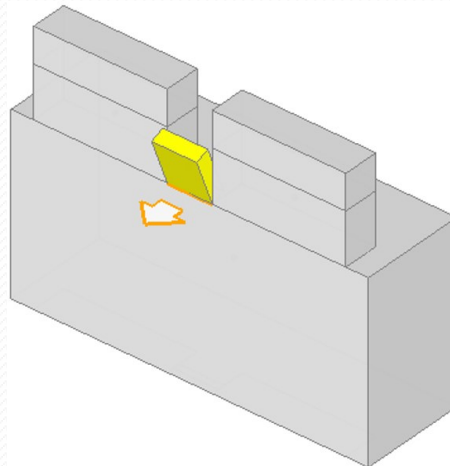
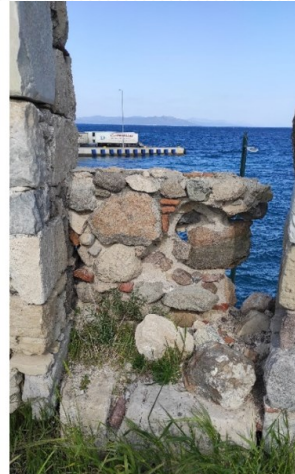
- Πρόκειται για τμήματα της λιθοδομής που έχουν κατασκευαστεί μεταγενέστερα και δεν είναι κατάλληλα συνδεδεμένα με τα προγενέστερα
- Συνήθως η αποκόλληση των κατακόρυφων πλευρών έχει ήδη συμβεί
- Συντελεστής $\alpha_0 = 0.139$
- Εδαφική επιτάχυνση αστοχίας του μηχανισμού: $PSA_{SD} = 0.074g$
- Συντελεστής ανεπάρκειας: $\lambda = 0.309 < 1.0$. Συνεπώς, ο μηχανισμός αστοχεί
- Η μειωμένη διάρκεια ζωής της κατασκευής για εδαφική επιτάχυνση $\alpha_{gR} = 0.074g$ αντί για $0.24g$ προκύπτει $T < 10$ έτη αντί για 50 έτη

- Αποκόλληση και ανατροπή τμήματος τοιχοποιίας μεταξύ επάλξεων:
- Πρόκειται για τμήματα της λιθοδομής που έχουν κατασκευαστεί μεταγενέστερα και δεν αποτελούν τμήμα του μνημείου
 - Υπάρχει υψηλός κίνδυνος κατάρρευσης
 - Οριστική καθαίρεση η οποία θα βοηθήσει και στην αρχιτεκτονική αποκατάσταση του μνημείου

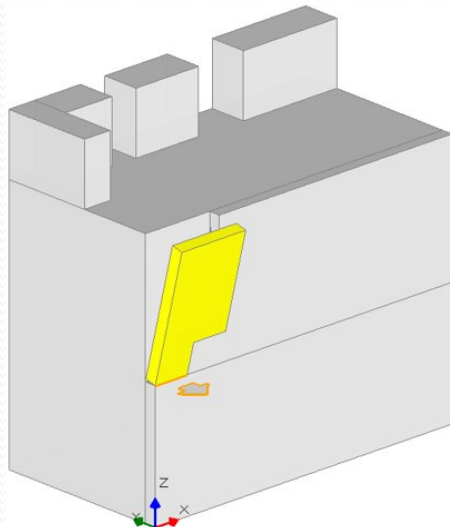
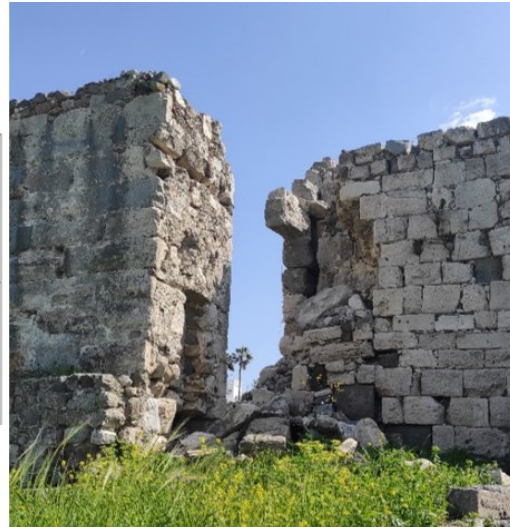
Αποκόλληση και ανατροπή της εξωτερικής στρώσης της λιθοδομής:

- Η εξωτερική στρώση και κατέρρευσε κατά τη διάρκεια του σεισμού
- Συντελεστής $\alpha_0 = 0.080$
- Εδαφική επιτάχυνση αστοχίας του μηχανισμού: $PSA_{SD} = 0.084g$
- Συντελεστής ανεπάρκειας: $\lambda = 0.350 < 1.0$. Συνεπώς, επαληθεύεται η αστοχία του μηχανισμού
- Η μειωμένη διάρκεια ζωής της κατασκευής για εδαφική επιτάχυνση $\alpha_{gR} = 0.084g$ αντί για $0.24g$ προκύπτει $T < 10$ έτη αντί για 50 έτη

- Εκτός της κατάρρευσης της βόρειας εξωτερικής στρώσης εμφανίζονται επιπλέον προβλήματα:
 - Αποκόλληση ανατολικής εξωτερικής στρώσης λιθοδομής
 - Εκτεταμένη αποδιοργάνωση λιθοδομής της βόρειας όψης, το οποίο πιθανότατα συμβαίνει και στις εσωτερικές στρώσεις
 - Αστοχία δύο λίθινων δοκών – υπερθύρων της πύλης εισόδου από τον εσωτερικό προς τον εξωτερικό περίβολο
- Καθαίρεση και ανακατασκευή του συνόλου της περιοχής. Χρήση των λίθων που καθαιρέθηκαν και βρίσκονται σε καλή κατάσταση

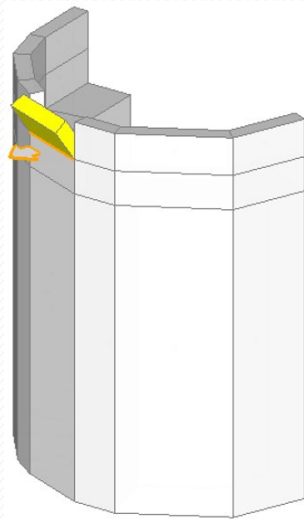
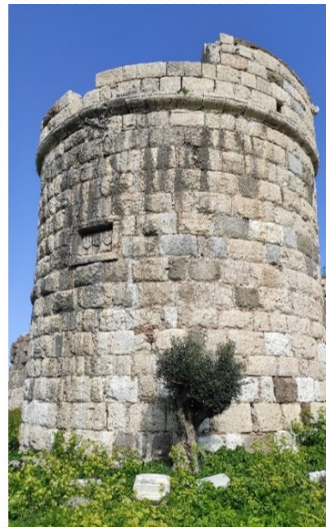
Αποκόλληση και ανατροπή επάλξεων πύργου:

- Αποκόλληση έπαλξης στη βάση από τον πύργο και ανατροπή
- Ορισμένες επάλξεις κατέρρευσαν κατά τη διάρκεια του σεισμού
- Συντελεστής $\alpha_0 = 0.407$
- Εδαφική επιτάχυνση αστοχίας του μηχανισμού: $PSA_{SD} = 0.186g$
- Συντελεστής ανεπάρκειας: $\lambda = 0.774 < 1.0$. Συνεπώς, ο μηχανισμός αστοχεί
- Η μειωμένη διάρκεια ζωής της κατασκευής για εδαφική επιτάχυνση $\alpha_{gR} = 0.186g$ αντί για $0.24g$ προκύπτει $T = 23$ έτη αντί για 50 έτη

- Προτεινόμενες επεμβάσεις:
 - Καθαίρεση όλων των επάλξεων του πύργου και διατήρηση των λίθων που είναι σε καλή κατάσταση
 - Ανακατασκευή των επάλξεων του πύργου
 - Εφαρμογή κατακόρυφων ελικοειδών μεταλλικών ράβδων στη βάση των επάλξεων για σύνδεση με τον πύργο
- Συντελεστής $\alpha_0 = 0.925$
- Εδαφική επιτάχυνση αστοχίας του μηχανισμού: $PSA_{SD} = 0.422g$
- Συντελεστής ανεπάρκειας: $\lambda = 1.760 > 1.0$.
Συνεπώς, επαρκεί

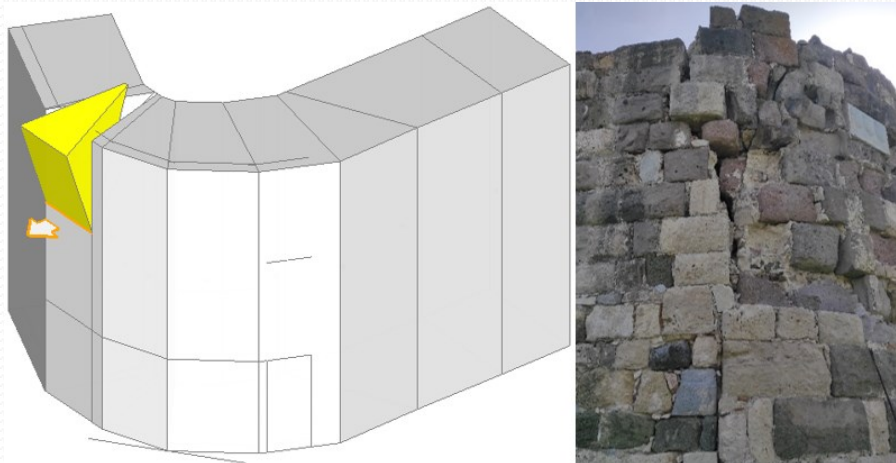
Αποκόλληση και ανατροπή “σφήνας”:

- Στην καμπύλη απόληξη του βόρειου τείχους του εσωτερικού περιβόλου παρατηρούνται δύο σημεία διαμόρφωσης μηχανισμού “σφήνας”. Το ένα έχει καταρρεύσει, ενώ το δεύτερο έχει αποσπαστεί αλλά δεν έχει καταρρεύσει
- Συντελεστής $\alpha_0 = 0.388$
- Εδαφική επιτάχυνση αστοχίας του μηχανισμού: $PSA_{SD} = 0.285g$
- Συντελεστής ανεπάρκειας: $\lambda = 1.188 > 1.0$. Συνεπώς, ο μηχανισμός επαρκεί

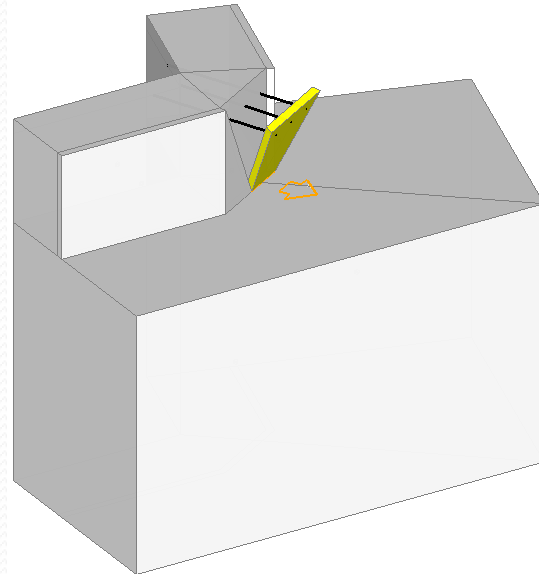
Αποκόλληση και ανατροπή της εξωτερικής στρώσης της λιθοδομής:

- Κατά τον υπολογισμό έχουν ληφθεί υπόψη μόνο οι εγκάρσιοι σύνδεσμοι της πρώτης στρώσης στο άνω άκρο της λιθοδομής
- Συντελεστής $\alpha_0 = 1.333$
- Εδαφική επιτάχυνση αστοχίας του μηχανισμού: $PSA_{SD} = 0.768g$
- Συντελεστής ανεπάρκειας: $\lambda = 3.202 > 1.0$. Συνεπώς, επαρκεί

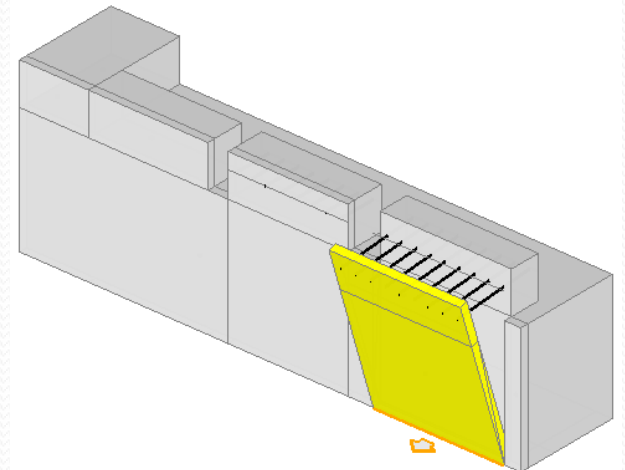
Αποκόλληση και ανατροπή της εξωτερικής στρώσης της λιθοδομής:

- Έχουν αναπτυχθεί ρωγμές και έχουν καταρρεύσει τμήματα. Ο μηχανισμός δεν έχει ενεργοποιηθεί. Προτεινόμενες επεμβάσεις:
 - Ανακατασκευή τμημάτων της λιθοδομής που έχουν καταρρεύσει. Χρήση των λίθων που έχουν καταρρεύσει και βρίσκονται σε καλή κατάσταση
 - Αρμολόγημα εξωτερικής στρώσης λιθοδομής
 - Εφαρμογή ελικοειδών μεταλλικών ράβδων κάθετα στην εξωτερική στρώση για σύνδεση με τις υφιστάμενες εσωτερικές στρώσεις
- Κατά τον υπολογισμό έχουν ληφθεί υπόψη μόνο οι εγκάρσιοι σύνδεσμοι της πρώτης στρώσης στο άνω άκρο της λιθοδομής
- Συντελεστής $\alpha_0 = 0.256$
- Εδαφική επιτάχυνση αστοχίας του μηχανισμού: $PSA_{SD} = 0.316g$
- Συντελεστής ανεπάρκειας: $\lambda = 1.351 > 1.0$.
Συνεπώς, επαρκεί

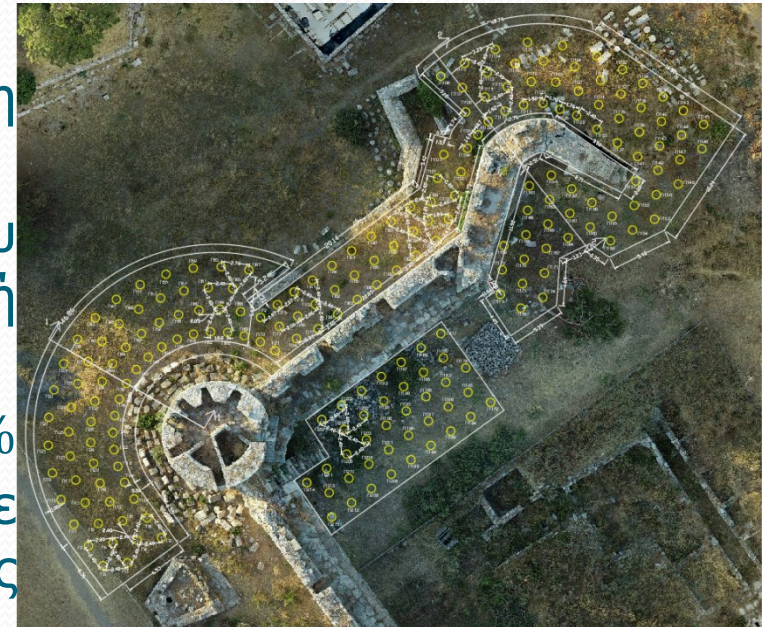
- Ο κίνδυνος εμφάνισης ρευστοποίησης εδάφους είναι υψηλός
- Η περιοχή που εμφάνισε τα σημαντικότερα προβλήματα λόγω ρευστοποίησης είναι ο βόρειος τοίχος του εσωτερικού περιβόλου
- Οι σοβαρότερες βλάβες παρατηρήθηκαν στην καμπύλη απόληξη στο ανατολικό άκρο του τοίχου

- Εφαρμογή χαλικοπασσάλων σε επιλεγμένη περιοχή του κάστρου
- Συνολικά 215 χαλικοπάσσαλοι διαμέτρου 800mm και μήκους 12 – 15m, με αξονική απόσταση μεταξύ τους 2.4m.
- Ποσοστό αντικατάστασης εδάφους $\alpha = 10.1\%$
- Αντικατάσταση φυσικού εδάφους με χαλίκι σε βάθος 1m στο σύνολο της επιλεγμένης περιοχής στην κορυφή των χαλικοπασσάλων
