Ο ΟΘΩΜΑΝΙΚΟΣ ΠΥΡΓΟΣ ΤΟΥ ΜΟΥΧΤΑΡ ΣΤΗΝ ΑΙΤΩΛΙΑ: ΣΤΕΡΕΩΣΗ & ΑΠΟΚΑΤΑΣΤΑΣΗ

ΑΡΗΣ ΡΑΠΤΗΣ

Περίληψη

Η εν λόγω μεταπτυχιακή διπλωματική εργασία επιχειρεί να αναλύσει και να τεκμηριώσει τον εγκαταλελειμμένο οθωμανικό “Πύργο του Μουχτάρ” στην Αιτωλοακαρνανία, με σκοπό την πρόταση Στερέωσης – Αποκατάστασης και Επανάχρησης.

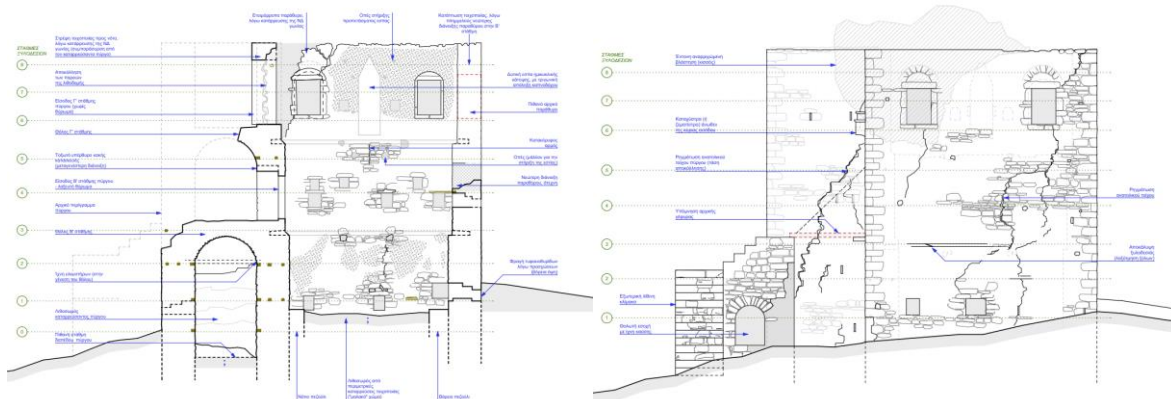
Σχήμα 7: (α) Εγκάρσια τομή προς την κατωφέρεια, (β) Δυτική όψη

Ένας θόλος, για να μην αστοχήσει, απαιτεί ακλόνητες στηρίξεις στα άκρα του. Οι θόλοι του πύργου κατασκευάστηκαν παράλληλα με την κλίση του εδάφους (Σχήμα 7), μεταφέροντας τις ισχυρές πλάγιες ωθήσεις προς βορρά στην τοιχοποιία του κυρίως κτίσματος, ο ανατολικός τοίχος του οποίου θα μπορούσε όμως να θεωρηθεί ότι για τα κατακόρυφα φορτία λειτουργούσε ως ένα είδος αντηρίδας, και προς νότο, στον προς την κατωφέρεια νότιο τοίχο του πύργου, μεγαλύτερου ελεύθερου ύψους, και άρα πιο λυγηρού. Τα δεδομένα αυτά, ως εγγενείς αδυναμίες της ίδιας της κατασκευής, αποτέλεσαν τις πρωταρχικές αιτίες απόκλισης του νότιου τοίχου του πύργου και απώλειας στήριξης των θόλων.

Στο γεγονός της απόκλισης πιθανόν να συνέβαλαν και οι τοπικής κλίμακας μεταγενέστερες αποχρωματώσεις νότια του κτιρίου για την κατασκευή αναβαθμίδων για διαπλάτυνση και οριζοντίωση του εδάφους, προκειμένου να διευκολύνεται η συλλογή ελαιών. Οι σχετικά κατακόρυφες ρωγμές στις στενές πλευρές της κατοικίας (που οφείλονται και στην ανεπαρκή αλληλεπικάλυψη των λιθοσωμάτων) μαρτυρούν τάσεις αποκόλλησης της κατασκευής προς νότο, οφειλόμενες στον καταρρεύσαντα πύργο. Τέλος, η συμμετρική, κατά τα άλλα, κατοικία μάλλον επηρεάζεται αρνητικά από τον κατά κορυφήν εξωτερικό πύργο, ο οποίος μετατρέπει το σύνολο σε έντονα ασύμμετρο, μετατοπίζοντας το κέντρο ελαστικής στροφής από το κέντρο βάρους.

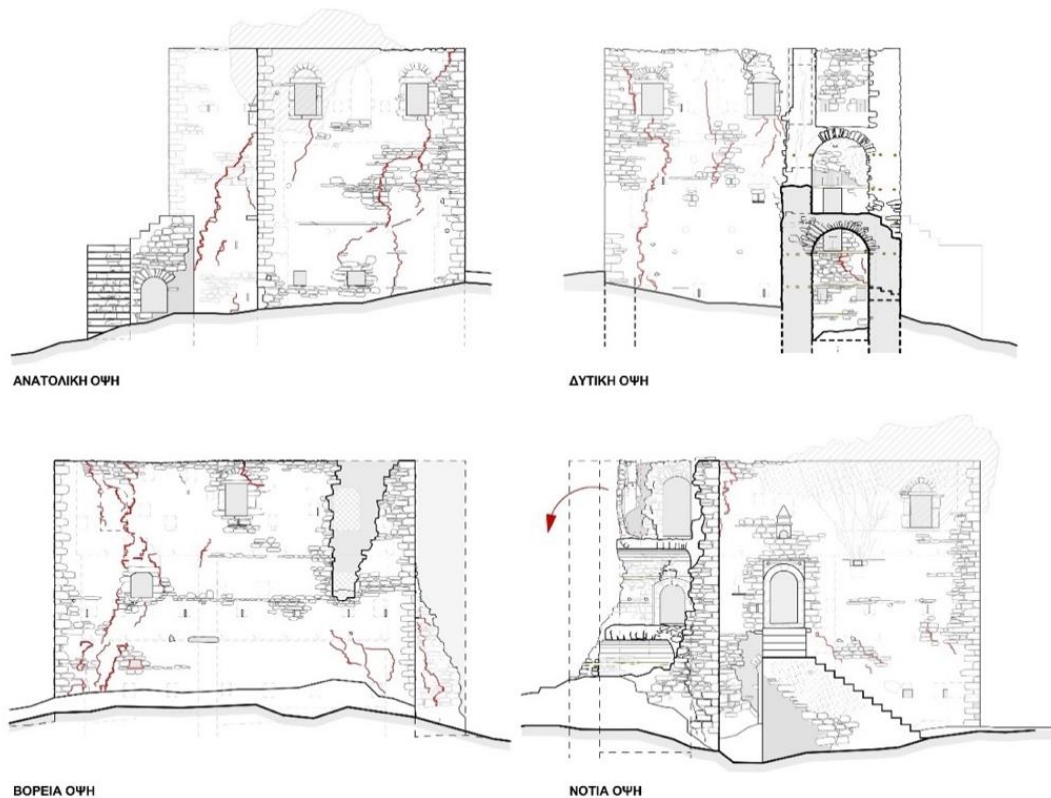
Σχήμα 9: Ποιοτική ερμηνεία της παθολογίας του κτιρίου - επισήμανση των ρωγμών με κόκκινο χρώμα στις όψεις του κτιρίου.

Οι σοβαρότερες ρωγμές του δομήματος της κατοικίας (δηλ. αυτές που γίνονται άμεσα αντιληπτές εκ πρώτης όψεως) εντοπίζονται κυρίως στις στενές πλευρές και έπειτα στην βόρεια όψη (Σχήμα 9). Κατανέμονται σε λοξές (ξεκινούν από τα πιο αδύναμα ψηλά σημεία, π.χ. από τα πρέκια των ανοιγμάτων, και ακολουθώντας τους αρμούς των ανεπαρκώς πλεγμένων λιθοσωμάτων καταλήγουν χαμηλά σε άλλο άνοιγμα ή στην γωνία του τοίχου) και σε σχετικά κατακόρυφες (εντοπίζονται κυρίως σε ενώσεις λιθοδομών – «ξεκλείδωμα» γωνιών τοίχων ή εμβολισμός κάθετων τοίχων μεταξύ τους). Στην βόρεια όψη, ο τοίχος της γ' στάθμης στέκει ελεύθερος (σαν τριέριστη πλάκα), χωρίς εγκάρσια ενίσχυση εσωτερικά (ο

λίθινος μεσότοιχος φτάνει μόνο μέχρι την β' στάθμη). Παρουσιάζει κάμψη προς το εσωτερικό του κτιρίου, με εμφανή ρηγματώση περίπου στο μέσον του (στην περιοχή του παραθύρου) καθώς και στα άκρα του (εκτός επιπέδου κάμψη). Οι ρωγμές αξιολογούνται ως εξαιρετικά ανησυχητικές, αλλά και ως αναμενόμενες, λόγω του πλημμελούς τρόπου δομήσεως των λιθοδομών, με τις ανεπαρκείς αλληλεπικαλύψεις και πλημμελή εμπλοκή των λιθοσωμάτων, τα ισχνά κονιάματα δόμησης και τις αμφίβολες πλέον ξύλινες ενισχύσεις.

Έτσι, στο κυρίως κτίσμα εμφανίζονται αναμενόμενες ρηγματώσεις που αντιστοιχούν σε κτίριο που έχει καλοκτισμένες γωνίες αλλά δεν έχει πατώματα και στέγη. Διακρίνονται κατά κύριο λόγο διατμητικές ρωγμές στην ανατολική, δυτική και βόρεια όψη, καθώς και εκτός επιπέδου κάμψης στη δυτική και τη βόρεια, που εντείνονται και από την κακή πλέξη των λίθων στην ανώτερη κυρίως στάθμη, αλλά και τη διάνοιξη ανοιγμάτων χωρίς προσοχή που οδήγησαν και στην κατάρρευση της τοιχοποιίας στη ΒΔ άκρο του Β τοίχου.

«Επισκευή» με αφαίρεση των εύθρυπτων αρμολογημάτων ή των τοπικών επιχρισμάτων, με τοπικές ανακρίσεις και με λιθοσυρραφές ρωγμών. Οι λιθοσυρραφές γίνονται κυρίως με λίθινα κλειδιά, αλλά όπου απαιτείται θα χρησιμοποιηθεί κονίαμα σταθερού όγκου (στις ιδιαίτερα αποδιοργανωμένες περιοχές) και λάμες από τινάνιο (ή inox) πάχους 3 mm, πλάτους 10-15 εκ. και μήκους τουλάχιστον 50 εκ. Ιδιαίτερη προσοχή θα δοθεί στις θέσεις με ελλειπή

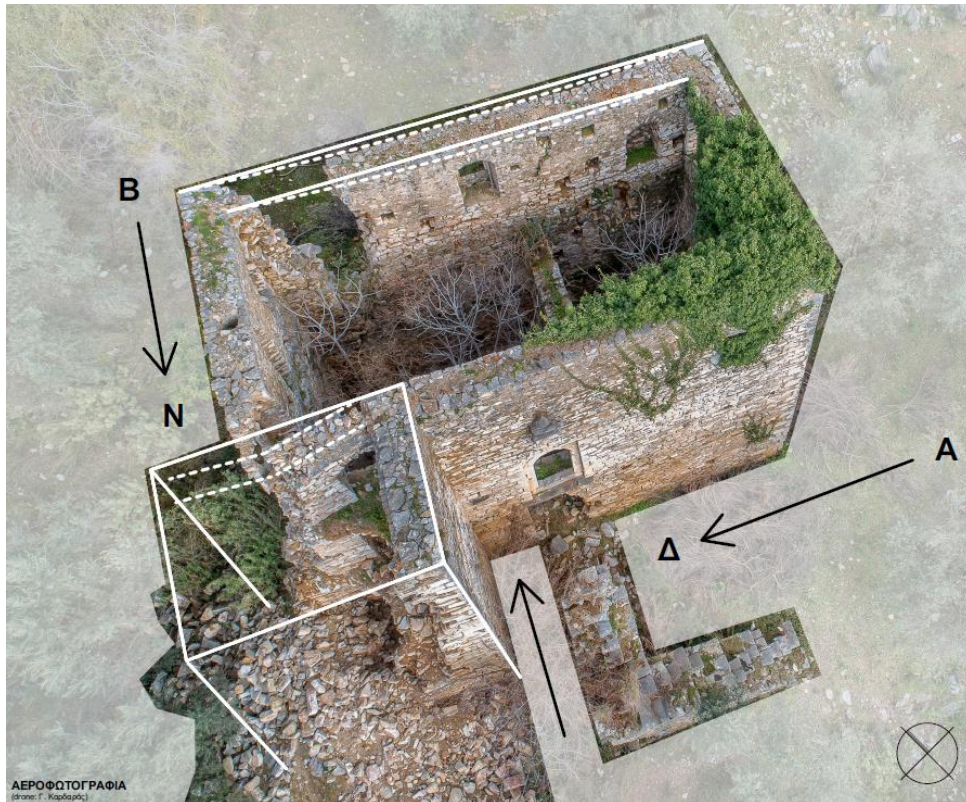
Παρ' όλα αυτά, το κατ' αρχήν προβληματικό σημείο του κτιριακού συνόλου είναι η αδόκιμη συναρμογή των δύο όγκων: του κυρίως κτιρίου με τον εξωτερικό πύργο. Μάλιστα, στην γ' στάθμη, η συναρμογή γίνεται πολύ κοντά με το παράθυρο (που σήμερα είναι ετοιμόρροπο λόγω αποκόλλησης της γωνίας), ενώ από την άλλη πλευρά υπάρχει και μεγαλύτερο άνοιγμα (επίσης ετοιμόρροπο και στραμμένο προς νότο). Από αυτό το «δάγκωμα» των όγκων ξεκινούν όλα τα σοβαρά προβλήματα, καθώς η συμμετρική, κατά τα άλλα, κατοικία επηρεάζεται αρνητικά από τον κατά κορυφήν εξωτερικό πύργο, ο οποίος μετατρέπει το σύνολο σε έντονα ασύμμετρο, μετατοπίζοντας το κέντρο ελαστικής στροφής από το κέντρο βάρους (Σχήμα 10).

Σχήμα 10: Σχηματική πιθανή υπόθεση κατάρρευσης του εξωτερικού πύργου – ερμηνεία των σεισμικών φορτίσεων. Κατά τη διεύθυνση B-N, ο δυτικός τοίχος του κυρίως κτίσματος εμβολίζει τον πύργο στη θέση συναρμογής τους, η δε ύπαρξη στη γωνία ανοίγματος οδηγεί στην κατάρρευση της περιοχής. Ο νότιος τοίχος του εξωτερικού πύργου, πιο ψηλός και λυγηρός και χωρίς καμία αντιστήριξη, καταπονείται σημαντικά μέσω των θόλων. Κατά την διεύθυνση N-B ο ανατολικός τοίχος του πύργου εμβολίζει τον νότιο τοίχο του κυρίως κτίσματος. Κατά την διεύθυνση A-Δ τα αφόρτιστα τύμπανα των θόλων αστοχούν εκτός επιπέδου.

3. Σεισμικές δράσεις, από τις οποίες αρχικά καταρρέει το δυτικό τύμπανο του εξωτερικού πύργου (πιθανόν ανεπαρκώς συνδεδεμένο με τις ξυλοδεσιές) – επακόλουθη ρηγματώση των πλευρικών του τοίχων («ξεκλείδωμα» των γωνιών) που αποτελούν και έδραση των θόλων.

4. Ακολουθία και άλλων σεισμικών δράσεων, με αποτέλεσμα την αποκόλληση των ήδη ρηγματωμένων τοίχων και τελικώς την κατάρρευσή τους. Ταυτόχρονη υποχώρηση των θόλων λόγω απώλειας έδρασης, κυρίως του θόλου της γ' στάθμης.

5. Εμβολισμός του εξωτερικού πύργου από τον δυτικό τοίχο του κυρίως κτιρίου (σε εντός επιπέδου φόρτιση του δυτικού τοίχου), με αποτέλεσμα την αποκόλληση της αδύναμης γωνίας ψηλά στη συναρμογή των δύο όγκων και την στροφή τμήματος του τοίχου προς νότο. Εντονότερη κατάρρευση των θόλων.

Εκτεταμένες ανακτίσεις – αναστυλώσεις: Για την αποκατάσταση της αρχικής μορφής, θα γίνει ανακατασκευή του καταρρεύσαντος τμήματος του εξωτερικού πύργου από το ίδιο υλικό της κατάρρευσης, εφόσον σώζεται πεσμένο στον άμεσο περιβάλλοντα χώρο. Ταυτόχρονα, θα στερεωθούν και θα ενισχυθούν τα εναπομείναντα τμήματα των θόλων (βλ. επόμενη παράγραφο αναλυτικά). Χαρακτηριστικοί λίθοι πεσμένοι στον άμεσο περιβάλλοντα χώρο (γωνιόλιθοι, παραστάδες παραθύρων κλπ) θα επανατοποθετηθούν στην αρχική θέση, μετά από περισυλλογή, ταξινόμηση και προσεκτική αρίθμηση τους. Τα νέα τμήματα των τοίχων θα κατασκευαστούν με την οικία παραδοσιακή μέθοδο, με ενσωμάτωση ξυλοδεσιών από πελεκητή ξυλεία δρυός στις στάθμες που ήδη υπάρχουν στρώσεις ξυλοδεσιών (επισημαίνονται στα σχέδια της μελέτης). Ιδιαίτερη μνεία θα δοθεί στην σύνδεση των νέων ξύλινων μελών μεταξύ τους αλλά και με τα υφιστάμενα ξύλα (για τον τρόπο αποκατάστασης των ξύλινων ενισχύσεων, βλ. σχετική παράγραφο). Τοποθέτηση φύλλων μολύβδου στις ορατές περιοχές που ανακατασκευάζονται, ώστε να διακρίνονται οι σύγχρονες αναστηλωτικές επεμβάσεις.

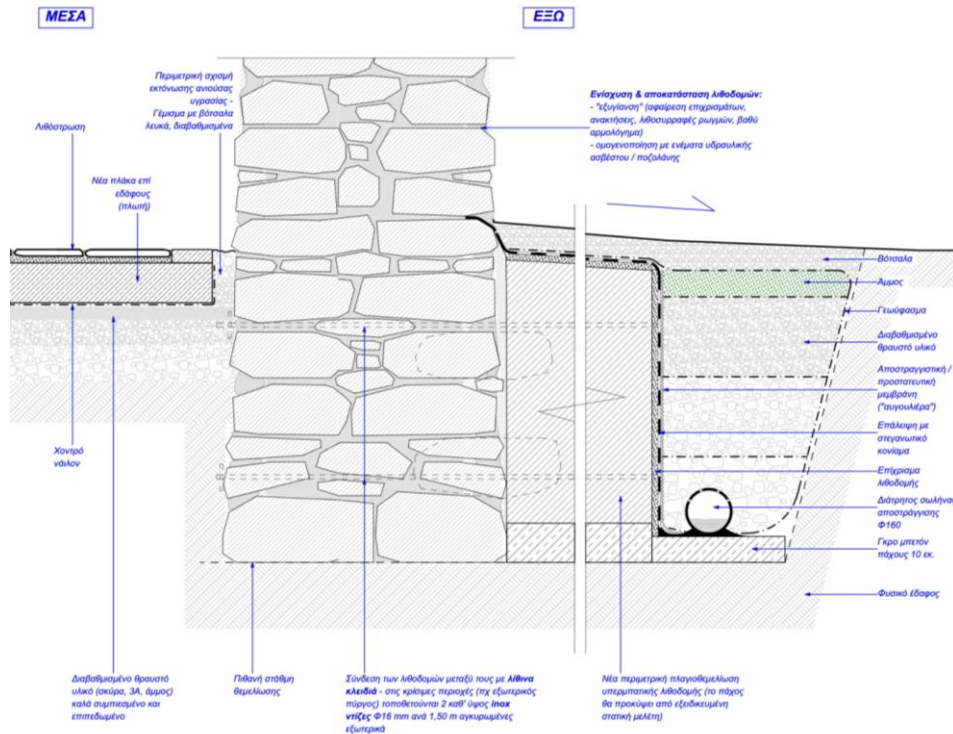
Σχήμα 13: Λεπτομέρεια ενίσχυσης θεμελίωσης

Απαιτούνται διερευνητικές τομές και εκτεταμένες αποχωματώσεις ώστε να διαπιστωθεί η κατάσταση της θεμελίωσης. Από τα επιφανειακά δεδομένα των επιτόπιων ερευνών, φαίνεται πως η θεμελίωση έχει γίνει πάνω σε επιχώσεις και κατά τόπους σε βράχο. Στον ισόγειο χώρο (Α1) της κατοικίας, στη βορεινή και στη νότια πλευρά σώζονται πεζούλια, ασύνδετα με τους τοίχους, που ίσως αποτέλεσαν μια ύστερη ενίσχυση της θεμελίωσης, αν και προιδεάζουν για υπόγειο χώρο και εξυπηρέτηση παταριού. Σε κάθε περίπτωση, κρίνεται απαραίτητη η εξυγίανση και ενίσχυση της θεμελίωσης με την εφαρμογή ενεμάτων ομογενοποίησης και βαθειών αρμολογημάτων (Σχήμα 13).

Προτείνεται, επιπλέον, νέα περιμετρική πλαγιοθεμελίωση από υπερμαπατική λιθοδομή, ελάχιστου πάχους όσο και το πάχος της υφιστάμενης θεμελίωσης. Για την σύνδεση της πλαγιοθεμελίωσης με τους υφιστάμενους τοίχους, προτείνονται λιθοσυρραφές με λίθινα κλειδιά και σε κρίσιμες περιοχές (όπως στην περίμετρο του εξωτερικού πύργου) η τοποθέτηση 2 καθ' ύψος ανοξείδωτων ντίζων Φ16 mm ανά 1,00 – 1,50 τρέχοντα μέτρα, αγκυρωμένες στα εξωτερικά μέτωπα των τοίχων με πλάκες Φ100, ροδέλες και παξιμάδια. Σε αγκυρώσεις επί μη κατακόρυφων επιφανειών, είναι απαραίτητη η προσθήκη σφηνοειδών ροδέλων, για την ορθή παραλαβή των αξονικών δυνάμεων. Ειδικότερα στην περιοχή του εξωτερικού πύργου, λόγω της κατωφέρειας, η πλαγιοθεμελίωση θα κατασκευαστεί με τη μορφή αντηρίδας, για την καλύτερη κατανομή των φορτίσεων, σύμφωνα με τα σχετικά σχέδια. Σε περίπτωση που το υπέδαφος του πύργου κριθεί κακής ποιότητας, θα μελετηθεί ειδική ενίσχυση με πασσάλους.

Η περιμετρική πλαγιοθεμελίωση δομείται επί στρώσεως γκρο μπετόν, πάχους 20-25 εκ. οπλισμένου, και φτάνει μέχρι τη στάθμη του περιβάλλοντος εδάφους. Για την αποφυγή ανόδου υγρασίας στους περιμετρικούς τοίχους, μετά το πέρας των εργασιών ενίσχυσης της θεμελίωσης, κατασκευάζεται αποστραγγιστική τάφρος (drainage). Κατά την φάση των εργασιών προτείνεται αποκάλυψη του συνόλου των θεμελίων κατά τμήματα με παράλληλη ανασκαφική έρευνα για να τεκμηριωθεί η ύπαρξη υπόγειου χώρου (χώροι Α1 & Α3).

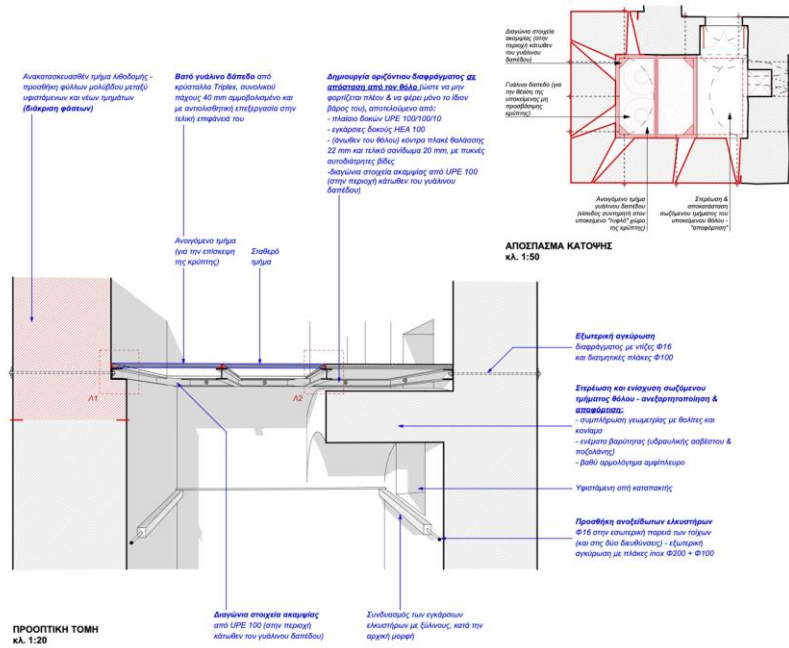
Σχήμα 18: Αποκατάσταση θόλων - νέο οριζόντιο διάφραγμα σε απόσταση από τον θόλο (ενσωμάτωση γυάλινου δαπέδου για την θέαση της υποκείμενης "τυφλής" κρύπτης)

Για την εξυγίανση των θόλων του πύργου απαιτείται απομάκρυνση των επικαλύψεων των δαπέδων (της β' και της γ' στάθμης). Προηγείται πλήρης υποστύλωση με ξύλινους ορθοστάτες και με οριζόντια καδρόνια, με επιμελή κάλυψη της επιφανείας των εσωραχίων από σανίδες σε πλήρη επαφή με τους θόλους.

Η εργασία στα δάπεδα πρέπει να γίνει πολύ προσεκτικά, ώστε να μην προκληθούν περαιτέρω καταρρεύσεις. Κατά την αποκάλυψη των εξωραχίων, η επισκευή θα περιλαμβάνει λιθοσυρραφές ρωγμών (επανεσφήνωση νέων θολιτών με κονίαμα, όμοιων χαρακτηριστικών με τους υπάρχοντες, ή και χρήση λαμών ίnox κατά μήκος των αρμών εάν απαιτούνται), τοπικά ενέματα βαρύτητας και νέο βαθύ αρμολόγημα και στις δύο παρειές. Το επισκευασμένο σωζόμενο τμήμα θα περιλαμβάνει περίπου το ήμισυ του αρχικού θόλου, και θα ενισχυθεί με πλευρικές γωνιές 120/120 εκατέρωθεν του εξωραχίου, οι οποίες ακολουθούν την καμπυλότητα και τον συγκρατούν πλευρικά, εν είδει νάρθηκος.
