ΜΕΛΕΤΗ ΑΝΑΛΥΣΗΣ ΚΑΙ ΠΡΟΤΑΣΗ ΕΝΙΣΧΥΣΗΣ ΚΑΙ ΑΠΟΚΑΤΑΣΤΑΣΗΣ ΙΕΡΟΥ ΜΗΤΡΟΠΟΛΙΤΙΚΟΥ ΝΑΟΥ ΤΙΜΙΟΥ ΠΡΟΔΡΟΜΟΥ ΚΑΒΑΛΑΣ

Περίληψη

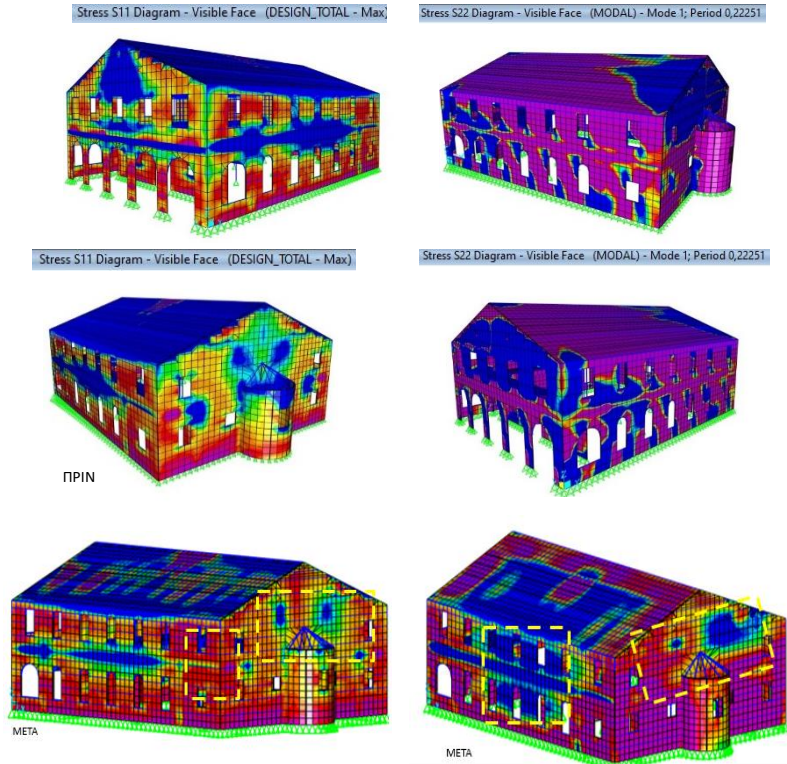
Ακόμα και υπό τη στατική ανάλυση 1,35G+1,5Q, παρατηρούνται τεράστιες αστοχίες. Οι ωθήσεις που προκαλούνται από τα κατακόρυφα φορτία οδηγούν τις φέρουσες τοιχοποιίες ναού και κωδωνοστασίου σε μεγάλη εκτός επιπέδου καταπόνηση με συγκέντρωση, στην εξωτερική της παρειά, εφελκυστικών τάσεων τόσο s11 αλλά κυρίως S22, οι οποίες υπερβαίνουν κατά πολύ τις τιμές σχεδιασμού. Η κατανομή των τάσεων όπως προέκυψε από την επίλυση ταυτίζεται με την υπάρχουσα παθολογία που έχει ήδη καταγραφεί.

Εντοπίζονται αφενός για το ναό στην αλλαγή στάθμης δαπέδου, στη στέψη των φερουσών τοιχοποιιών και στη αετωματική απόληξη της ανατολικής και δυτικής τοιχοποιίας, αφετέρου στο κωδωνοστάσιο εκτός από τις έντονες τάσεις που παρουσιάζονται στις στάθμες των δαπέδων και στην έδραση του θόλου παρατηρούνται κατά την S22 αυξημένες τάσεις στη δυτική φέρουσα τοιχοποιία μέχρι την άνω στάθμη των δίλοβων τόξων. Οι τιμές αυτές μεγαλώνουν ακόμα περισσότερο όταν στην ανάλυση συμπεριληφθούν και τα σεισμικά φορτία. Αστοχίες παρατηρούνται από την ανάλυση ακόμα και υπό το ίδιο βάρος και μόνο.

Στα ενισχυμένα μοντέλα παρατηρείται βελτίωση στη συμπεριφορά των φορέων, με τις εφελκυστικές τάσεις να έχουν μειωθεί σημαντικά. Παρ' όλα αυτά και πάλι ξεπερνούν της υπολογισμένες τιμές σχεδιασμού. Στον ναό πλέον η υπέρβαση των εφελκυστικών αντοχών

εντοπίζεται μετά τις επεμβάσεις στους πεσσούς της βόρειας και νότιας φέρουσας τοιχοποιίας, γεγονός αναμενόμενο, αφού με τη συγκράτηση μέσω των καλωδίων προέντασης των τοιχοποιιών πάνω από τους πεσσούς στο ύψος αλλαγής στάθμης, η ταλάντωση των πεσσών είναι εντονότερη. Στο φορέα του κωδωνοστασίου παρατηρήθηκε ελάχιστη μείωση των εφελκυστικών τάσεων στις στάθμες των πατωμάτων και στα τόξα των δίλοβων και τρίλοβων ανοιγμάτων.

Σχήμα 25: Ναός, Δυναμική φασματική ανάλυση φορέων (STRESS S11/ STRESS S22)

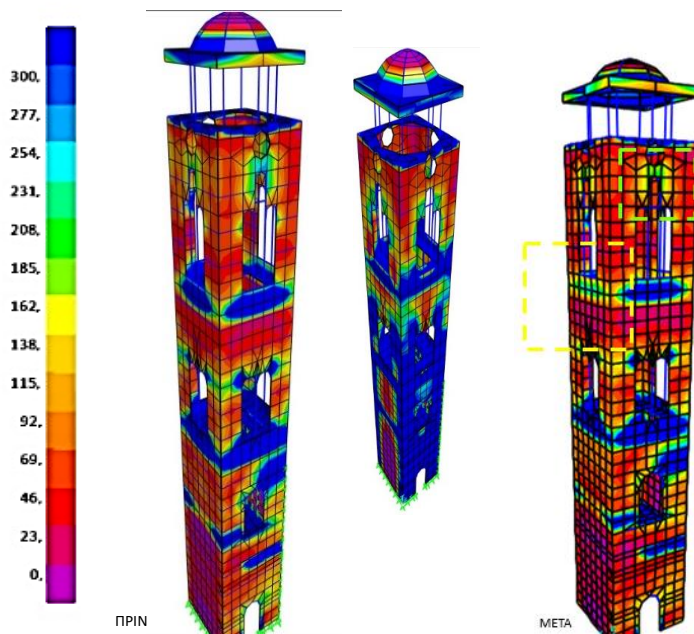
Σχήμα 26: Κωδωνοστάσιο, Δυναμική φασματική ανάλυση φορέων (STRESS S11/ STRESS S22)

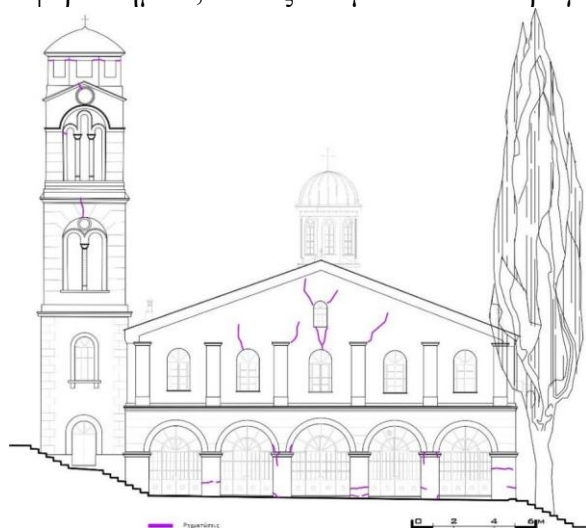
Η υφιστάμενη παθολογία που παρουσιάζει τόσο ο ναός όσο και το κωδωνοστάσιο είναι αποτέλεσμα είτε αρχικών κατασκευαστικών κακοτεχνιών είτε μεταγενέστερων επεμβάσεων. Σε ότι αφορά στο εξωτερικό του ναού, οι περιμετρικές τοιχοποιίες δεν παρουσιάζουν έντονες ρηγματώσεις ούτε αστοχίες στις αλληλοσυνδέσεις τους ώστε να προβληματίζουν για τη φέρουσα ικανότητα τους. Κάποιες ρηγματώσεις που έχουν καταγραφεί εντοπίζονται κυρίως στην δυτική όψη ως τριχοειδείς και αφορούν στη διακοσμητική ορθομαμάρωση της α' στάθμης. Επίσης, παρατηρήθηκαν ρηγματώσεις πάνω από κάθε παράθυρο της β' στάθμης, στην επιχρισμένη επιφάνεια που όμως είναι ήδη επισκευασμένες. Στη βάση της βόρεια και νότιας εξωτερικής τοιχοποιίας παρατηρείται έντονη ανερχόμενη υγρασία λόγω άμεσης επαφής με το έδαφος. Ειδικότερα, στη βόρεια όψη όπου ο περιβάλλον χώρος έχει διαμορφωθεί με διαστρωμένο σκυρόδεμα το οποίο εφάπτεται στην τοιχοποιία η υγρασία είναι ακόμη εντονότερη.

Σχήμα 27: Παθολογία δυτικής όψης

Στην έξω παρειά των φερουσών τοιχοποιιών του ναού θα γίνει καθολική καθαίρεση της νεότερης επίστρωσης του αρμολογήματος τσιμεντοκονιάς και στις τρεις όψεις του ναού, ενώ παράλληλα στην έσω παρειά αυτών του ναού αλλά και στις δύο παρειές του κωδωνοστασίου θα καθαιρεθούν τα παλιά αποσαθρωμένα επιχρίσματα. Εν συνεχεία θα γίνει διάγνωση της κατάστασης στην οποία βρίσκονται οι τοιχοποιίες (για πιθανή αποσταθεροποίηση τους) και θα εφαρμοσθεί νέο αρμολόγημα με το συμβατό πλέον κονίαμα σε μέγιστο βάθος 5cm. Όσον αφορά τα αυθεντικά κονιάματα δόμησης θα γίνει μια προσπάθεια συντήρησης, στερέωσης και ενίσχυσής τους ανάλογα με το βαθμό αποσάθρωσης.

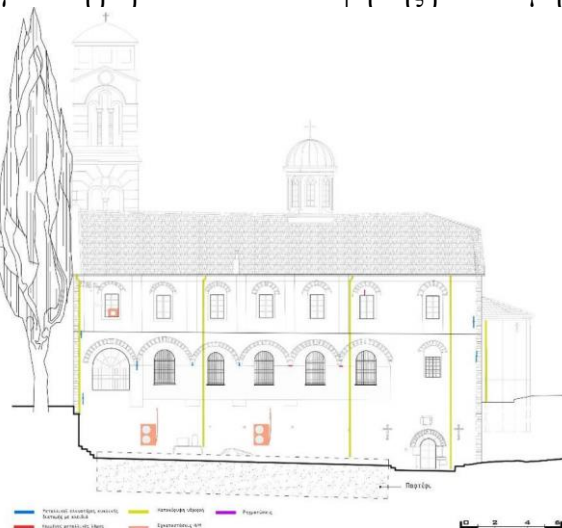
Σχήμα 28: Παθολογία νότιας όψης

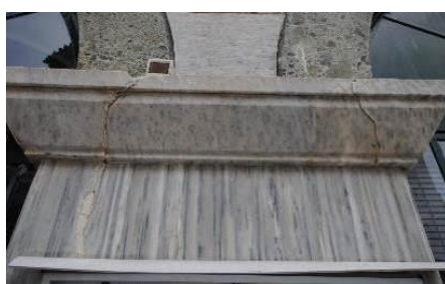
Σχήμα 29: Ρηγματώσεις ορθομαμάρωσης στη δυτική όψη

Σε περιοχές όπου εμφανίζεται ελαφρά ρηγματώση θα γίνει επισκευή αυτών και χρήση ενεμάτων. Η εφαρμογή ενεμάτων θεωρείται επιβεβλημένη για την αποκατάσταση της συνέχειας του πυρήνα της τοιχοποιίας. Για την αντιμετώπιση έντονων κατακόρυφων ρωγμών προτείνεται η τεχνική της λιθοσυρραφής. Για τη δομική τους ενίσχυση και προκειμένου να αντιμετωπισθεί η εκτός επιπέδου ταλάντωση και η ανακούφιση των τάσεων προτείνεται αρχικά η περιδέσσή τους με προεντεταμένα χαλύβδινα καλώδια (3Φ12) υψηλής αντοχής, σε τρία σημεία καθ' ύψος του ναού. Πρώτον στη στάθμη όπου απαντάται το πάτωμα του γυναικωνίτη, δεύτερον λίγο πριν την απόληξη της φέρουσας τοιχοποιίας και τρίτον στη στάθμη της ένωσης της λίθινης τοιχοποιίας με την ξύλινη στέγη.

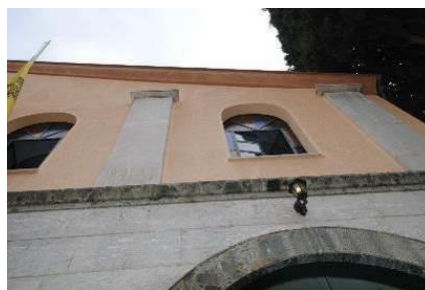
Σχήμα 30: Επισκευασμένες τριχοειδείς ρηγματώσεις στη δυτική όψη

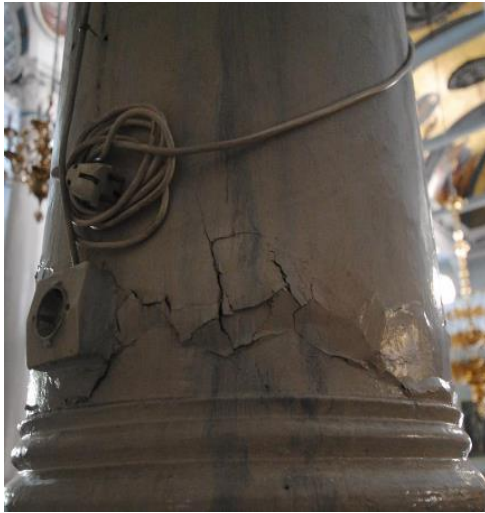
Σε ότι αφορά στον ξύλινο σκελετό, βάσει οπτικής παρατήρησης διαπιστώθηκαν μικρής έκτασης ρηγματώσεις στην επένδυση των ξύλινων δομικών στοιχείων του ναού, τόσο στην α' όσο και στη β' στάθμη. Σε ένα μόνο κίονα εντοπίστηκαν ίχνη αποσάθρωσης της επένδυσης από κονίαμα καθώς και δείγμα υγρασίας (οσμή μούχλας).

Σχήμα 32: Αποσάθρωση ξύλινης επένδυσης κίωνων

Ο ξύλινος φέρων σκελετός του ναού διατηρείται σε πολύ καλή κατάσταση. Λόγω σημειακής ύπαρξης αποσαθρωμένης ξύλινης επένδυσης και μικροοργανισμών σε ένα από του κίονες του ναού θα πρέπει να γίνουν διερευνητικές εργασίες (τομές) τουλάχιστον στους δυο ακριανούς βόρειους κίονες ή εφαρμογή μη καταστροφικών μεθόδων (*Ενόργανη μέτρηση: Drillresistance, stresswave, ultrasound, pilodynmethod, X-raytechnique, Acousticemmission - acousticultrasonic*), ώστε να διαπιστωθεί η κατάσταση τους και έπειτα να συνταχθεί μελέτη συντήρησης και αποκατάστασης.

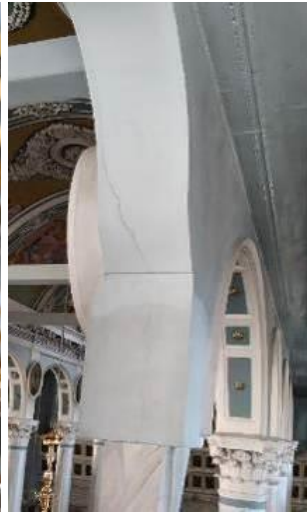
Σχήμα 33: Τριχοειδείς ρηγματώσεις στην ξύλινη επένδυση

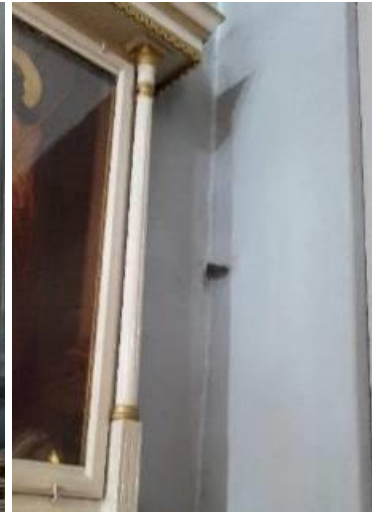
Σχετικά με τους μεταλλικούς ελκυστήρες, εκτός από την απουσία τους λόγω της αφαίρεσής τους στο παρελθόν, παρατηρήθηκε σημειακή φθορά στα μεταλλικά στοιχεία, της γένεσης των τόξων, όπου είτε λείπουν τα κλειδιά είτε βρίσκονται στη θέση τους κατά το ήμισυ. Το πρόβλημα είναι εντονότερο στη νότια όψη του μνημείου. Τέλος, μικρής έκτασης φθορές έχουν δημιουργήσει στις εξωτερικές επιφάνειες του ναού οι εγκαταστάσεις του σύγχρονου ηλεκτρομηχανολογικού εξοπλισμού (βόρεια, ανατολική και νότια όψη). Συγκεκριμένα, έχουν τοποθετηθεί εξωτερικές μονάδες συστημάτων ψύξης - θέρμανσης σε διάφορα σημεία, καθώς και μεταλλικοί αεραγωγοί στη βόρεια και νότια όψη της β' στάθμης.

Σχήμα 34: Κοπή μεταλλικών λαμών - ελκυστήρων (βόρειο, νότιο κλίτος)

Επιπλέον τοποθετούνται μεταλλικοί ελκυστήρες (διατομής IPE80) στο νάρθηκα (δυτική όψη) κατά τη διαμήκη φορά και στο βόρειο και νότιο κλίτος κατά την εγκάρσια διεύθυνση. Στα εσωτερικά δομικά πλαίσια του ναού, αποτελούμενα από δύο σιδηροδοκούς και μανδύα οπλισμένου σκυροδέματος -που εφαρμόστηκε ενδεχομένως σε μεταγενέστερη φάση- θα γίνει καθαίρεσή του επιχρίσματος ώστε να διαπιστωθεί ο βαθμός και τα σημεία διάβρωσης του οπλισμού αλλά και η ενανθράκωση του σκυροδέματος. Στα διαβρωμένα σημεία θα εφαρμοσθεί καθαρισμός της σκουριάς, επάλειψη του σιδηρού οπλισμού με αντιδιαβρωτικό επαλειφόμενο υλικό, επιδιόρθωση του τυχόν αποσαθρωμένου σκυροδέματος και ως τελική επίστρωση θα εφαρμοσθεί νέο επίχρισμα.

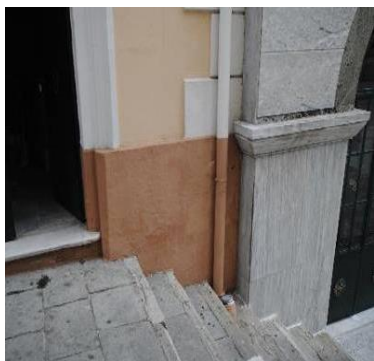
Οι περιμετρικές τοιχοποιίες του κωδωνοστασίου από τη βάση του μέχρι και το ύψος των 10,10μ (α' στάθμη) δεν παρουσιάζουν ρηγματώσεις ούτε αστοχίες στη συναρμογή τους. Εντούτοις, εξαιτίας της ανερχόμενης υγρασίας, εντοπίζεται μικρής έκτασης αποσάθρωση επιχρισμάτων περιμετρικά στη βάση του καμπαναριού. Στα επόμενα επίπεδα η αποσάθρωση των επιχρισμάτων διαπιστώνεται στις εσωτερικές κυρίως παρειές των τοιχοποιιών λόγω έκθεσης στα καιρικά φαινόμενα.

Σχήμα 35: Ανερχόμενη υγρασία δυτική όψη κωδωνοστασίου

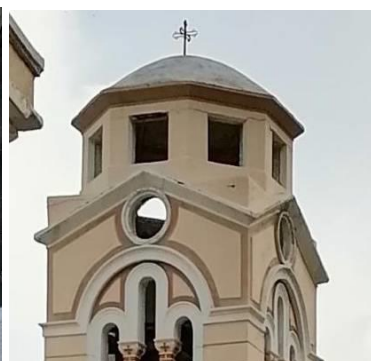
Έντονες ρηγματώσεις καταγράφονται στη β' και γ' στάθμη του κτιρίου, περιμετρικά και πάνω από τα δίλοβα και τρίλοβα τόξα αντίστοιχα. Οριζόντιες ρηγματώσεις παρατηρήθηκαν στην πάνω πλευρά του οκταγωνικού τυμπάνου από οπλισμένο σκυρόδεμα που αποτελεί και τη βάση της θολωτής επιστέγασης από σκυρόδεμα. Όσον αφορά στα μεταλλικά στοιχεία του κωδωνοστασίου παρατηρείται οξείδωση των μεταλλικών σιδηροδοκών διατομής διπλού Τ τόσο στα δάπεδα της β' και γ' στάθμης όσο και στη στάθμη ανάρτησης των καμπανών (ύψος 18,00μ.) που λειτουργούν ως ελκυστήρες.

Σχήμα 36: Οριζόντιες ρηγματώσεις στη βάση της θολωτής επιστέγασης

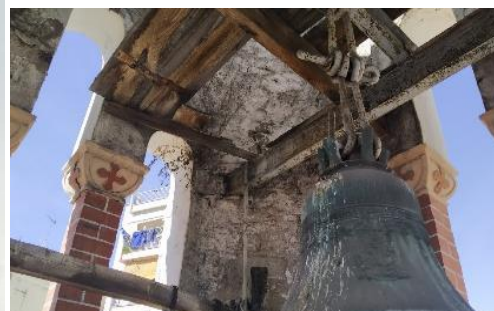
Σχήμα 37: Αποσάθρωση επιχρισμάτων & Οξείδωση σιδηροδοκών

Εξαιτίας της αδυναμίας πρόσβασης στη στέγη του κωδωνοστασίου, θα πρέπει να γίνει εκ νέου ενδεδειγμένη παρατήρηση λαμβάνοντας όλα τα μέτρα προστασίας και ασφάλειας ώστε να διαπιστωθεί η τυχόν ύπαρξη διαβρωμένου οπλισμού και αποσαθρωμένου σκυροδέματος και εν συνεχεία να προταθεί η αρμόζουσα επέμβαση κατά περίπτωση. Επιπλέον, με δεδομένο τη διάβρωση των σιδηροδοκών τα πατώματα του κωδωνοστασίου προτείνεται να γίνουν διερευνητικές τομές και στις δύο στάθμες ώστε αρχικά να διαπιστωθεί

ο βαθμός της και εν συνεχεία τα διαβρωμένα σημεία να καθαρισθούν, να επαλειφθούν με αντιδιαβρωτικό υλικό και να επιχρισθούν από την κάτω πλευρά.

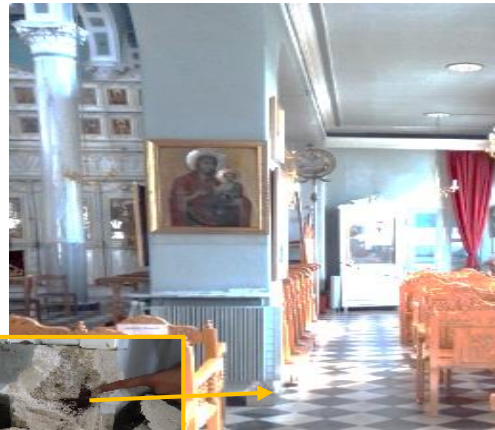
Σχήμα 44: Διάβρωση οπλισμού εσωτερικού πλαισίου

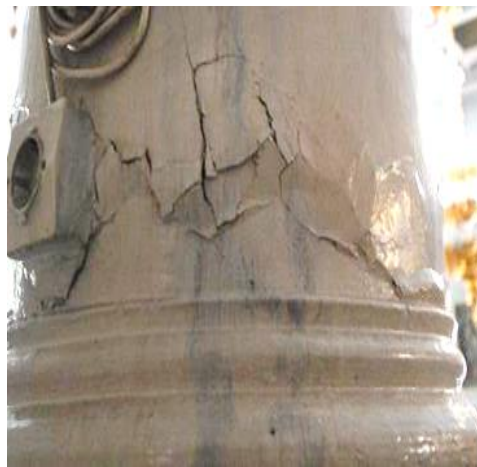
Σχήμα 45: Αποσάθρωση ξύλινης επένδυσης

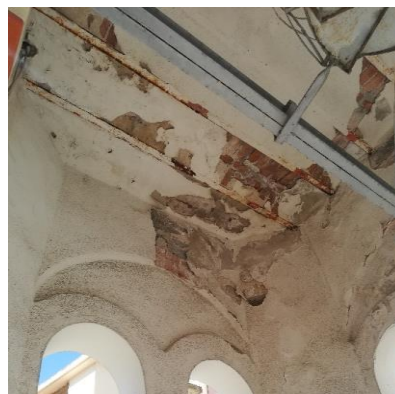
Σχήμα 47: Αποσάθρωση πατωμάτων κωδωνοστασίου
