Πρότασης αποκατάστασης και στερέωσης του αρχοντικού Ε.Καραγιώργου στη Βίνιανη Ευρυτανίας

Μεταπτυχιακές Φοιτήτριες ΔΠΣ «ΠΡΟΣΤΑΣΙΑ ΜΝΗΜΕΙΩΝ» Α' Κατεύθυνση «Συντήρηση και Αποκατάσταση Ιστορικών Κτιρίων και Συνόλων»:

Περίληψη

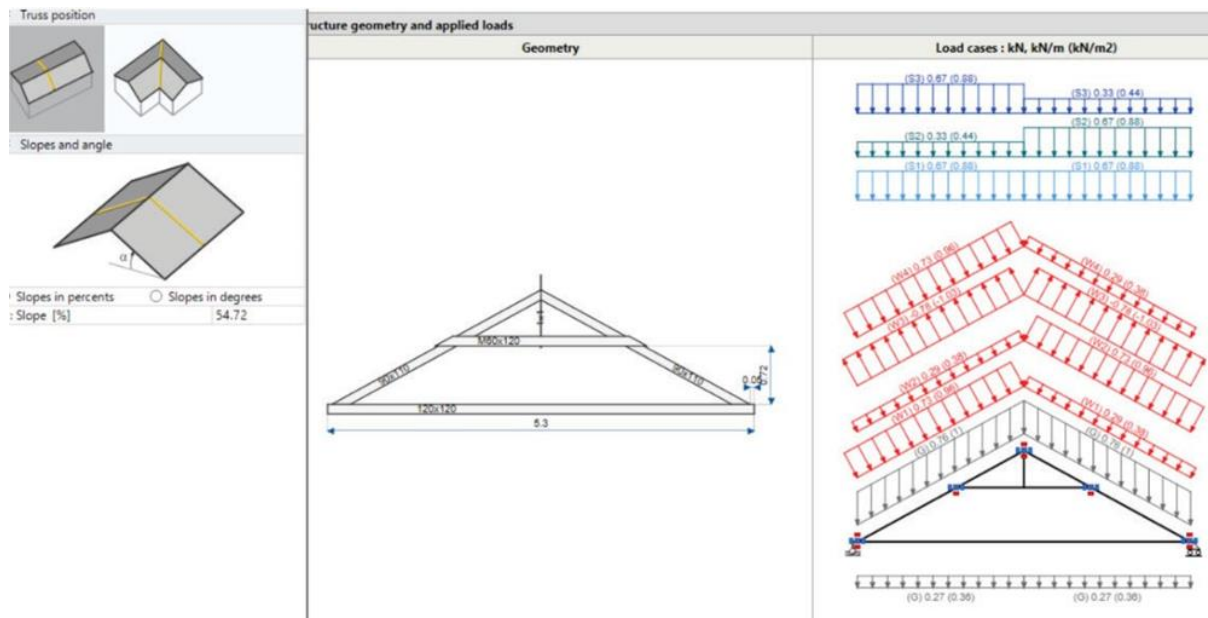
Για τη στατική επίλυση επιλέχθηκε σαν κρίσιμο μέλος ο αμείβοντας και επιλύθηκε για ορθογωνική διατομή διαστάσεων 9×11 cm, μήκος 3,02 m, και ζώνη επιρροής 0,76 m. Η ποιότητα ξυλείας με βάση την επί τόπου οπτική παρατήρηση επιλέχθηκε να είναι C24, ίδια δηλαδή με αυτή των δοκών πατώματος. Η επίλυση έγινε λαμβάνοντας υπόψη για τα μόνιμα

Υπό αυτές τις συνθήκες ο αμειβοντας αστοχεί σε επίπεδο αντοχής διατομής σε κάμψη (resistance >100%), αλλά και σε επίπεδο μέλους, η παραμόρφωση από το βέλος κάμψης δεν είναι αποδεκτή ($w_{net,fin} > 100\%$).

Στατική επίλυση ζευκτού στέγης μέσω προγράμματος Acord

Προκειμένου να υπάρχει η εναλλακτική επικάλυψης της στέγης με σχιστόλιθο, αν τελικά δεν επιλεχθεί το γαλλικό κεραμίδι, έγινε η επίλυση της παρακάτω πρότασης στερέωσης για το ζευκτό. Εξετάστηκε δηλαδή υπό την ίδια φόρτιση, στο ζευκτό της υπάρχουσας στέγης να προστεθεί στο μέσο του ύψους τριγώνου, διπλός θλιπτήρας διατομής 4 x 12 cm, ο οποίος θα συνδέεται με κοχλίες και από τις δύο μεριές των αμειβόντων.

Η επέμβαση αυτή, καθιστά το ζευκτό ικανό για την παραλαβή των παραπάνω φορτίων συμπεριλαμβανομένης και της επικάλυψης σχιστολίθου.

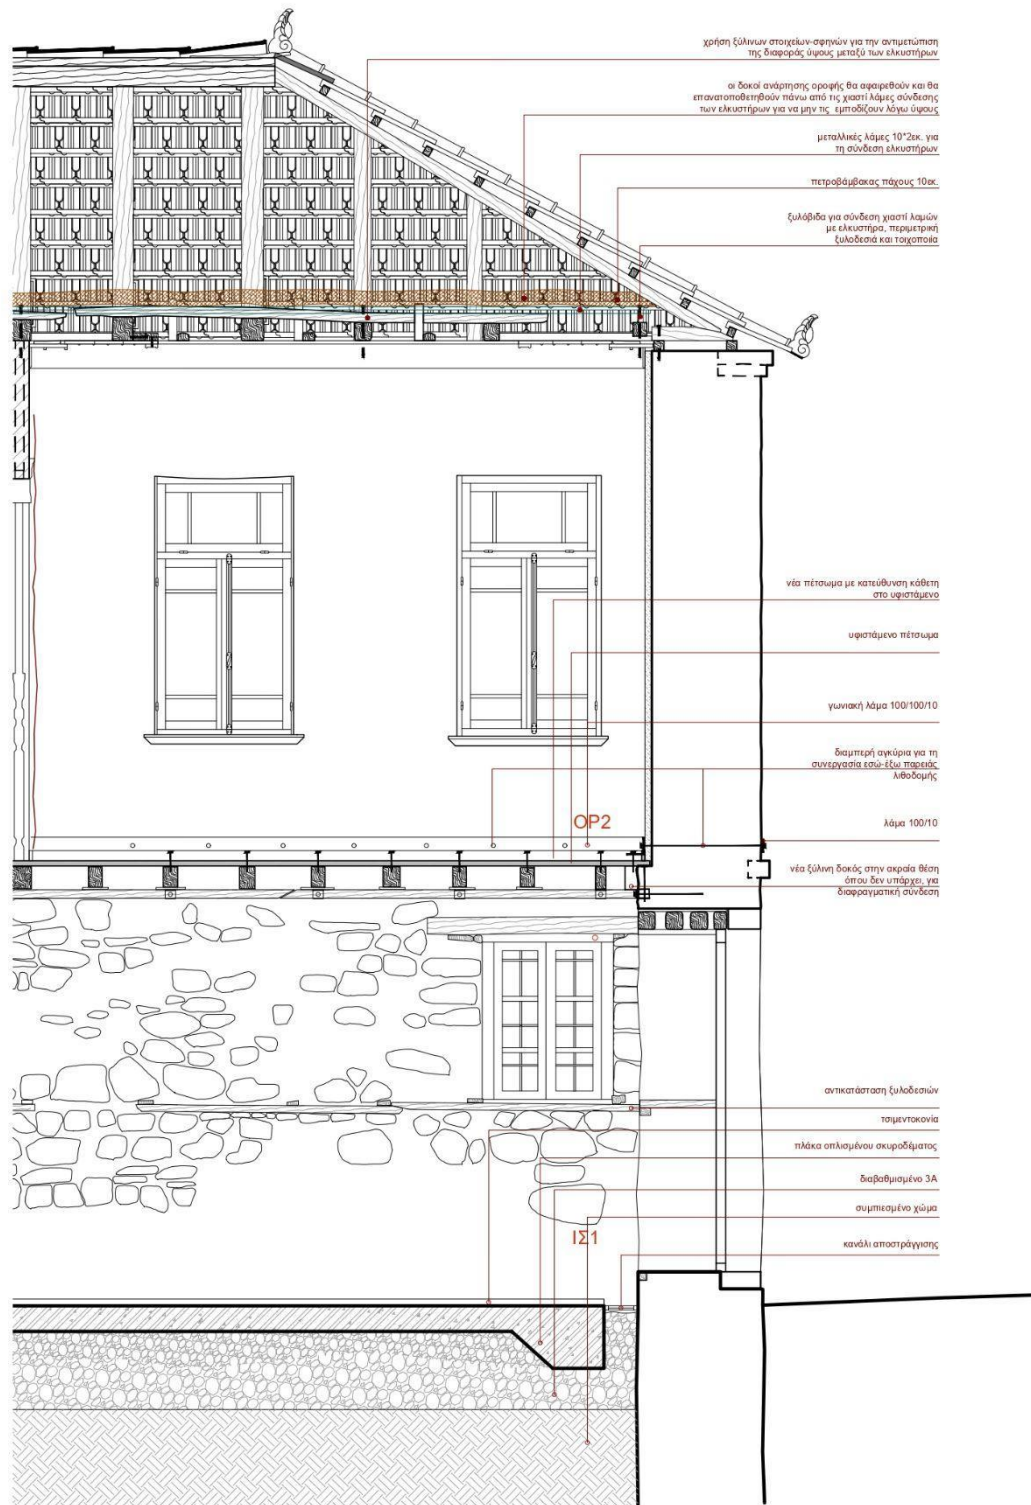
Ενδεικτική τομή των προτεινόμενων επεμβάσεων στερέωσης

δωμάτιο αφού προηγηθεί επιπεδοποίηση της κατώτερης επιφάνειας των λιθοδομών Τα μεταλλικά πλαίσια θα συνδέονται αφενός με τις δύο στρώσεις του δαπέδου (παλαιά-νέα) με βίδες κι αφετέρου με την εξωτερική παρειά της περιμετρικής τοιχοποιίας με μεταλλικά βλήτρα διαμέτρου 1εκ. Τα βλήτρα αυτά που θα απέχουν 70 εκ. περίπου θα αγκυρώνονται σε μεταλλική λάμα που θα διατρέχει την εξωτερική τοιχοποιία στο ύψος ακριβώς πάνω από το λίθινο σενάζ των όψεων και ως εκ τούτου δεν θα είναι εμφανές στις όψεις από το επίπεδο του δρόμου.

Οι δοκοί του πατώματος κάθε δωματίου συνδέονται με το υποκείμενο διάζωμα με μεταλλικές γωνίες. Οι γωνίες αυτές τοποθετούνται σε απόσταση ανά δύο δοκούς και συνδέουν ταυτόχρονα το διάζωμα με την περιμετρική τοιχοποιία, σε βάθος μέχρι περίπου το μέσο της, με βλήτρα διαμέτρου 0,5 εκ.
