ΜΕΛΕΤΗ ΑΠΟΚΑΤΑΣΤΑΣΗΣ ΟΙΚΙΑΣ ΝΙΚΟΠΟΥΛΟΥ ΣΤΗ ΒΙΝΙΑΝΗ ΕΥΡΥΤΑΝΙΑΣ

Περίληψη

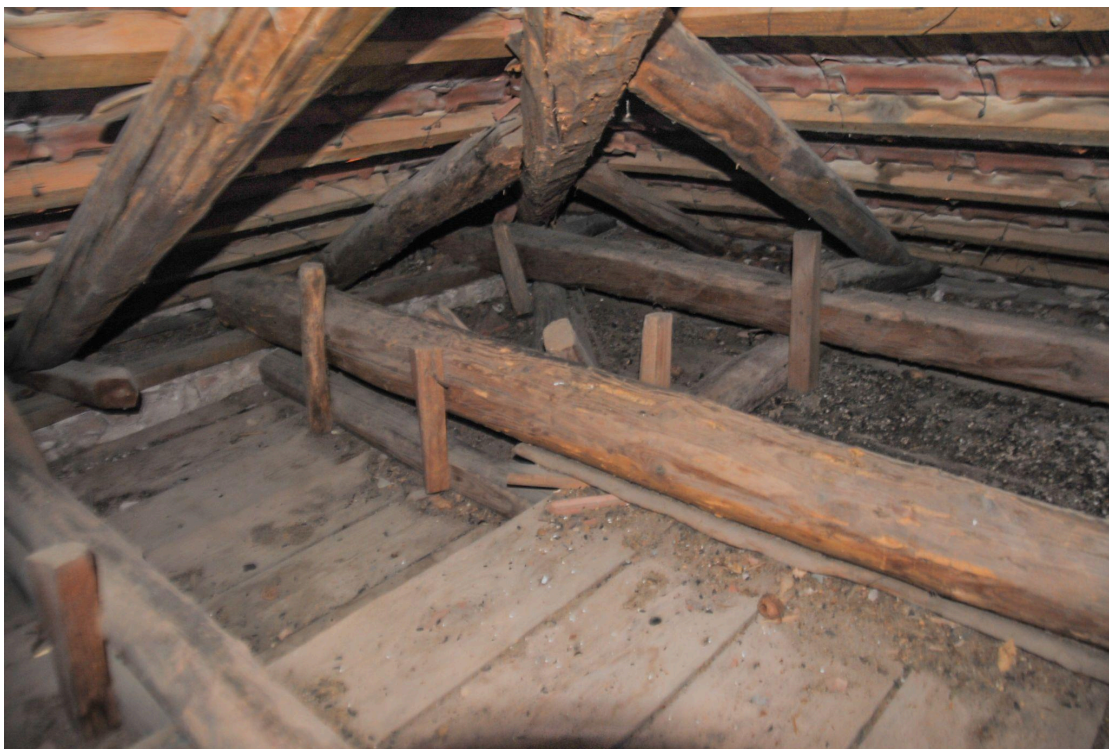
πελεκητά. Υπάρχει στρωτήρας πολύ μικρής διατομής (6x4 εκ.) ο οποίος δε συνδέεται ουσιαστικά με την τοιχοποιία, με αποτέλεσμα να μη λειτουργεί σαν διάζωμα. Τα ζευκτά αποτελούνται από τους αμείβοντες, ελκυστήρα και ορθοστάτη, ο οποίος συνήθως συνδέεται με τον ελκυστήρα με δύο σανίδια καρφωμένα εκατέρωθεν, εκτός από τους Ο1 και Ο7 οι οποίοι πατούν πάνω στους αντίστοιχους ελκυστήρες. Υπάρχουν επίσης ξύλα αντιστήριξης των μαχιάδων και στις δύο διευθύνσεις, τα οποία δε συναντιούνται στον ίδιο κόμβο πάνω στο μαχιά. Στις στενές πλευρές της στέγης αυτά πατούν πάνω σε μικρά ξύλα τα περισσότερα από τα οποία στηρίζονται στον τοίχο και στον πρώτο σε σειρά ελκυστήρα, ενώ τρία από αυτά στηρίζονται μόνο στον τοίχο και δε φτάνουν ως τον ελκυστήρα. Οι συνδέσεις των ξύλων μεταξύ τους είναι αρκετά υποτυπώδεις. Συνήθως γίνεται μικρή εσοχή στους ελκυστήρες για τη στήριξη του αμείβοντα ενώ και στον ορθοστάτη υπάρχει υποδοχή για την τοποθέτηση των αμειβόντων. Κατά τα άλλα οι περισσότερες συνδέσεις γίνονται με απλό κάρφωμα. Δεν υπάρχουν τεγίδες ή πέτσωμα και τα κεραμίδια τοποθετούνται σε καδρόνια τα οποία καρφώνονται απευθείας στους αμείβοντες ανά 30 cm περίπου. Υπάρχουν οριζόντιες δοκοί για τη στήριξη της οροφής, οι οποίες δεν αποτελούν μέρος του στατικού φορέα της στέγης. Στα σημεία όπου βρίσκονται οι μπαγδατότοιχοι τοποθετείται επιπλέον δοκός για τη στήριξή τους. Οι γενικές διαστάσεις των επιμέρους στοιχείων κάθε “ζευκτού” είναι κατά προσέγγιση οι παρακάτω. Ορθοστάτες 110x110mm, αμείβοντες 120x120mm, μαχιάδες 120x120mm. Ο κορφιάς είναι διαστάσεων 40x70mm. Οι διαστάσεις των οριζόντιων δοκών - ελκυστήρων γενικά κυμαίνονται αρκετά, ενώ οι διατομές τους δεν διατηρούν τις διαστάσεις τους ακόμα και στο ίδιο ξύλο. Από το εσωτερικό της στέγης είναι εμφανής και η διάταξη του προστεγάσματος του εξώστη. Φαίνεται πως τα ξύλα του εισέρχονταν μέσα στη στέγη και στηρίζονταν κάτω από ένα κάθετο σε αυτά ξύλο.

Σχήμα 8: Ανάρτηση οροφής δωματίου Α.4.

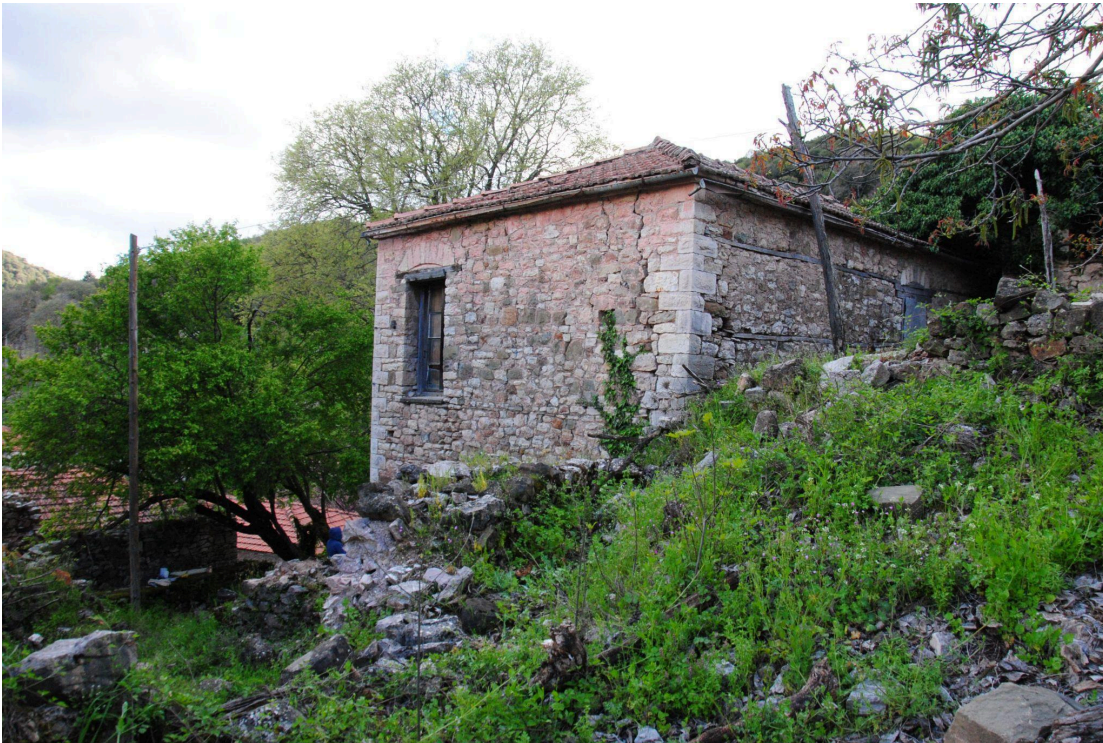
Οι βλάβες που παρατηρούνται στη λιθοδομή προέρχονται κυρίως από σεισμική δράση και επίσης από την επίδραση της υγρασίας και από μεταγενέστερες επεμβάσεις στο κτίριο. Η τοιχοποιία εν γένει αποτελείται από μικρούς λίθους με κακή μεταξύ τους εμπλοκή. Οι εγκάρσιοι τοίχοι ενώνονται εξωτερικά με γωνιόλιθους, εσωτερικά όμως η σύνδεσή τους φαίνεται ασθενής καθώς εντοπίζονται ρωγμές σχεδόν κατακόρυφες τόσο στη ΒΑ όσο και στη ΝΔ γωνία και αποδιοργάνωση της λιθοδομής. Το πρόβλημα εντείνεται λόγω της τοποθέτησης ανοιγμάτων πολύ κοντά στις γωνίες. Τα ανοίγματα γεφυρώνονται από πολύ χαμηλωμένα τόξα, τα οποία μεταφέρουν οριζόντιες ωθήσεις στην τοιχοποιία και κατακόρυφα φορτία στα πρέκια. Οι δύο επιμήκεις τοίχοι είναι πολύ εύκαμπτοι καθώς δεν συγκρατούνται από οριζόντια ή εγκάρσια διαφράγματα. Πολλές από τις ξυλοδεσιές έχουν προσβληθεί από υγρασία και από ξυλοφάγα έντομα. Οι δοκοί στέγης και πατωμάτων στηρίζονται στο βόρειο και νότιο τοίχο. Το γεγονός αυτό, σε συνδυασμό με την ανεπαρκή διαφραγματική λειτουργία των παραπάνω στοιχείων, έχει σαν αποτέλεσμα την καταπόνηση των δύο τοίχων σε κάμψη εκτός επιπέδου. Οι εγκάρσιοι τοίχοι, δυτικός και ανατολικός, δεν συγκρατούνται στη στέγη τους από κάποιο διάζωμα και καταπονούνται σε κάμψη εκτός επιπέδου, έχοντας τη μορφή τριέρειστης πλάκας σε κατακόρυφο επίπεδο. Τα παραπάνω επιβεβαιώνονται από την παθολογία του κτιρίου, καθώς παρατηρούνται διαμπερείς ρωγμές αποκόλλησης της ΒΑ και ΝΔ γωνίας, καθώς και ρωγμές με κατακόρυφη διεύθυνση στο μέσο των τοίχων. Στη νότια όψη η ύπαρξη δύο μεγάλων ανοιγμάτων καθώς και των δοκών του προβόλου στο μέσο του τοίχου έχει οδηγήσει σε αποδιοργάνωση της τοιχοποιίας. Στην ανατολική όψη οι ρωγμές είναι περισσότερες και καλύπτουν όλη την επιφάνεια του τοίχου, ενώ στα δυτικά το πρόσκτισμα που υπάρχει προσέφερε επιπλέον δυσκαμψία στο δυτικό τοίχο και έτσι οι βλάβες περιορίστηκαν στη ΝΔ γωνία. Παρατηρούνται ακόμη διαγώνιες ρωγμές από κάμψη εντός επιπέδου στις γωνίες των ανοιγμάτων. Αποκόλληση των παρειών της τοιχοποιίας έχουμε σε δύο σημεία στο δωμάτιο Ι3. Το μεγαλύτερο πρόβλημα εντοπίζεται στον πεσσό μεταξύ των παραθύρων Ι.03-2 και Ι.03-3 όπου το κενό που έχει δημιουργηθεί μετρήθηκε περίπου 7-8 εκατοστά.

Σχήμα 10: Ρηγμάτωση στη ΒΑ γωνία.

Θα αφαιρεθούν με προσοχή τα φυτά που αναρριχώνται στην τοιχοποιία. Θα γίνει καθαίρεση του παλαιού επιχρίσματος εσωτερικά και εξωτερικά και καθαρισμός των αρμών αρχικά χειρωνακτικά και έπειτα με την εφαρμογή υδροβολής με κατάλληλη πίεση ώστε να μην προκληθούν βλάβες. Μετά την υδροβολή θα εκτοξεύεται πεπιεσμένος αέρας για την απομάκρυνση της υγρασίας. Κατόπιν θα γίνει συρραφή των ρωγμών με λίθους (ή ανοξειδωτους σιδηρούς συνδέσμους, εφόσον κριθεί απαραίτητο). Ομοίως θα γίνει συρραφή στις θέσεις κακής συναρμογής των λίθων. Στις θέσεις όπου διαπιστώνεται σημαντική αποδιοργάνωση της τοιχοποιίας, για παράδειγμα στη νότια όψη στο σημείο όπου παρατηρείται η αποκόλληση των παρειών της τοιχοποιίας, θα γίνει τοπική ανακατασκευή. Ο βόρειος τοίχος του εξωτερικού μαγειρείου θα καθαιρεθεί και θα ανακατασκευαστεί λίθινος.

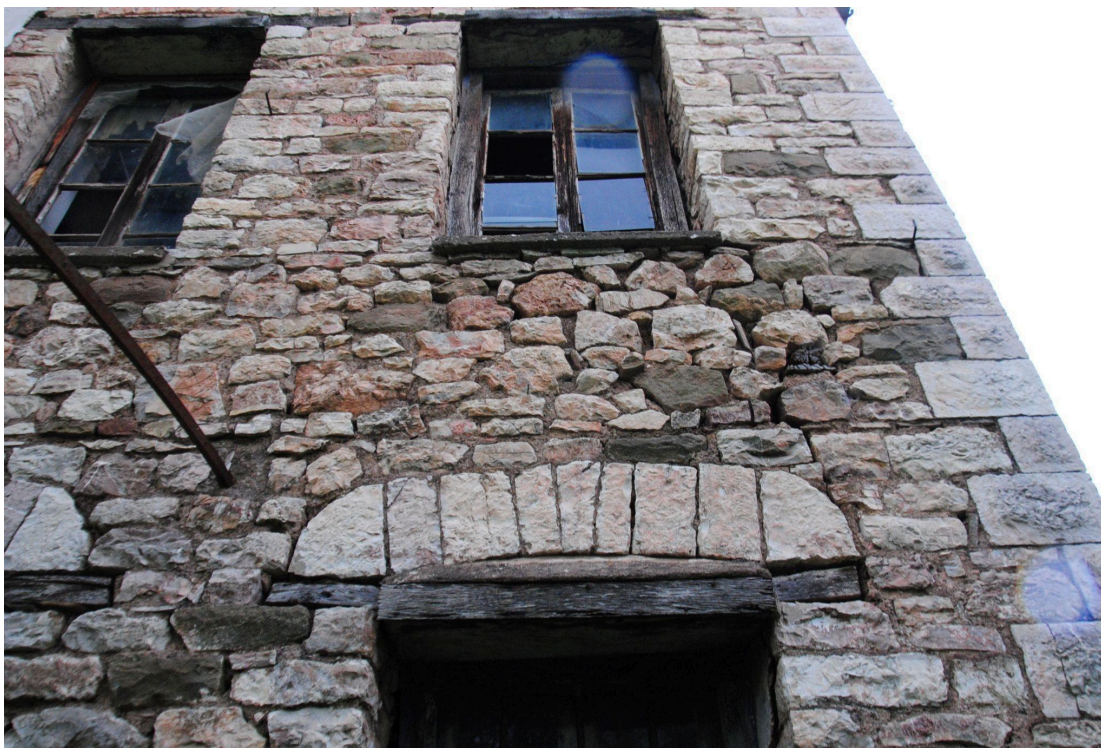
Παρατηρείται αποσάθρωση του κονιάματος στις περιοχές αυξημένης υγρασίας. Τέτοιες περιοχές εντοπίζονται στις ποδιές των ανοιγμάτων και κάτω από το προστέγασμα του εξώστη. Υγρασία εντοπίζεται επίσης στις περιοχές που βρίσκονται κοντά ή σε επαφή με το έδαφος, κυρίως στο βόρειο τοίχο, ύστερα από τις επιχώσεις που έχουν γίνει λόγω εγκατάλειψης στον ελεύθερο διάδρομο που βρισκόταν πίσω από το κτίριο, πιθανώς για την απορροή των ομβρίων. Στη δυτική όψη έχει ανοιχτεί θύρα για την επικοινωνία του δωματίου Π1 με την εξωτερική κουζίνα. Η θύρα βρίσκεται ακριβώς στη συναρμογή της γωνίας. Παρατηρούνται σημαντικές βλάβες στο υπέρθυρο, πιθανώς λόγω ανεπαρκούς εμπλοκής των λίθων στη γωνία. Στη Β πλευρά του κτιρίου έχει καταρρεύσει ο τοίχος αντιστήριξης με αποτέλεσμα τα μπάζα που έπεσαν να προκαλέσουν φούσκωμα του τοίχου προς το εσωτερικό και ρωγμές τοπικά γύρω από το σημείο πρόσκρουσης. Κοντά στη ΒΑ γωνία υπάρχει ρωγμή της οποίας τα χείλη έχουν μετακινηθεί εκτός επιπέδου κατά περίπου 4 εκ. Γενικότερα στον βόρειο τοίχο του κτιρίου ασκούνται πιέσεις από την ώθηση γαιών, τόσο λόγω της κατάρρευσης του τοίχου αντιστήριξης, όσο και λόγω των επιχώσεων. Σε διάφορα σημεία στη λιθοδομή έχει αναπτυχθεί βλάστηση που επιδεινώνει την κατάστασή της.

Σχήμα 11: Ρηγματώση στη ΝΑ γωνία.

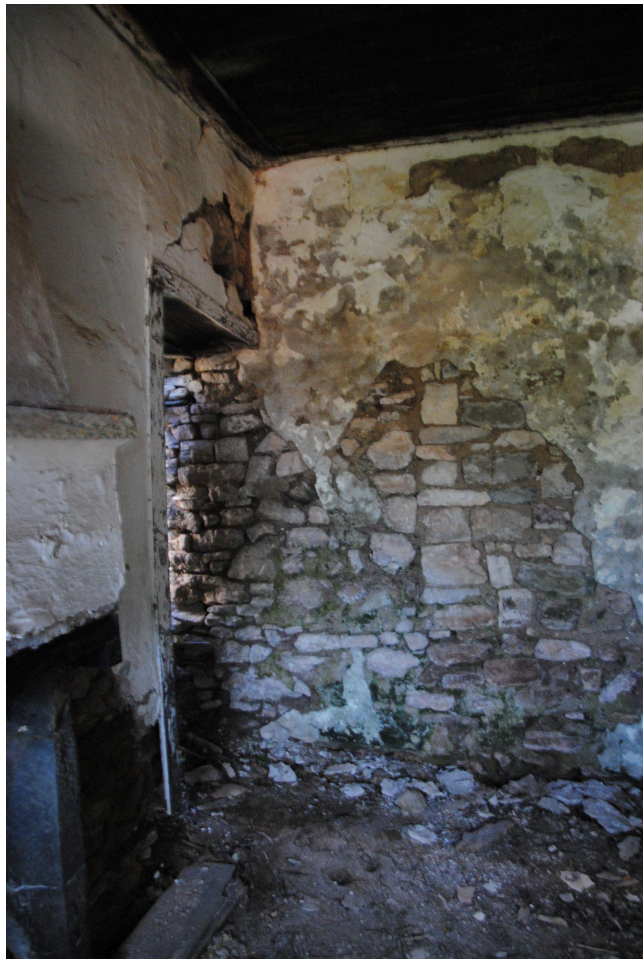
Η απώλεια μέρους της κεράμωσης στο μέσο του Β τοίχου έχει σαν συνέπεια την εισχώρηση υγρασίας με εμφανείς επιπτώσεις στο εσωτερικό του κτιρίου (σήψη ξύλινων στοιχείων, φούσκωμα επιχρισμάτων). Εμφανείς επιπτώσεις σήψης έχει και ο ελκυστήρας Ε7α, πάνω από τον οποίο παρουσιάζεται η απώλεια της κεράμωσης. Επίσης φαίνεται ότι σε διάφορα σημεία τα ξύλινα στοιχεία στο σύνολο της οροφής έχουν υποστεί μικρομετακινήσεις με αποτέλεσμα την επιδείνωση της κατάστασης των συνδέσεών τους. Παρότι η δομή της στέγης θεωρητικά δεν ήταν τέτοια ώστε οι ορθοστάτες να ακουμπάνε στους ελκυστήρες και να μεταφέρουν κάθετες ωθήσεις, φαίνεται ότι οι Ο1 και Ο7 έχουν καθίσει αρκετά ώστε να έχει αλλάξει αυτή η συνθήκη. Οι αμείβοντες των Ζ1, Ζ4 (μόνο ο Α4α) και Ζ8 κυρίως φαίνονται να έχουν ιδιαίτερα κακή σύνδεση με τους ορθοστάτες τους. Οι περισσότεροι ορθοστάτες έχουν έντονα σκισίματα από ξήρανση. Σε αντίστοιχη κατάσταση είναι και τα

Σχήμα 12: Υγρασία στο Β τοίχο του δωματίου I.1.

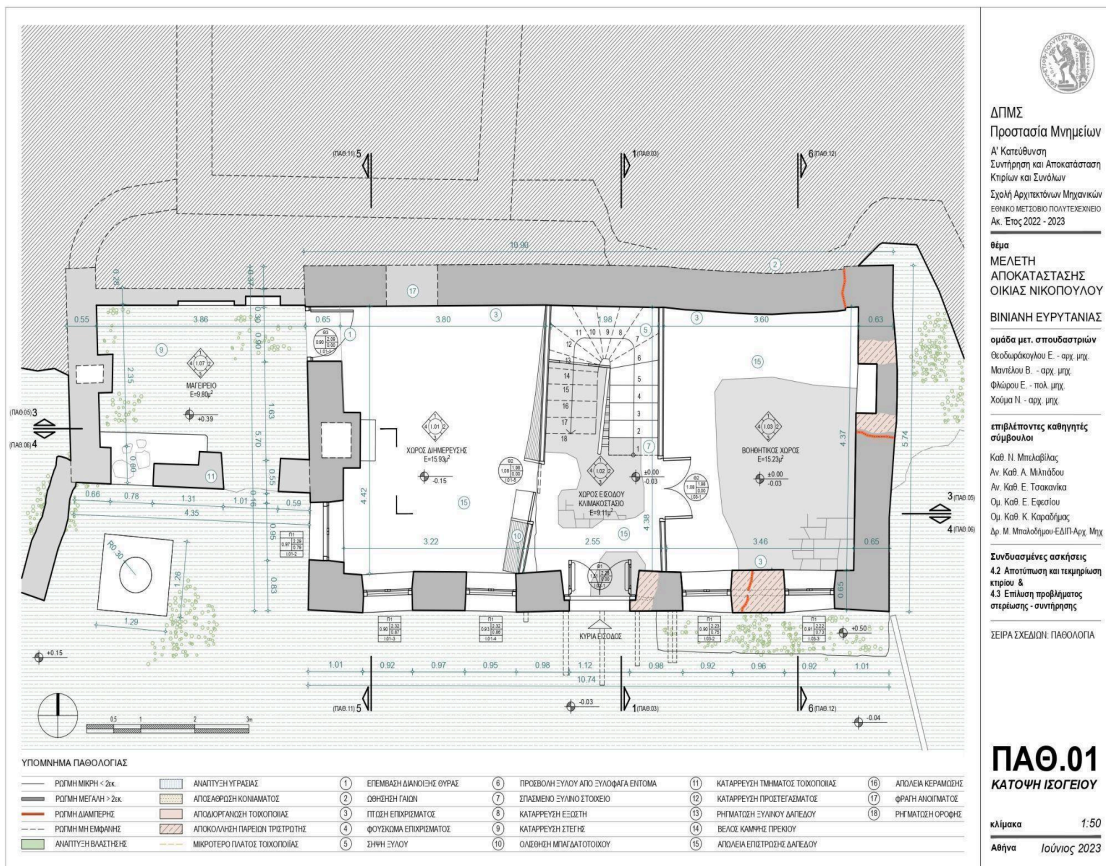
Σχήμα 13: Κάτοψη ισογείου - σειρά παθολογίας

Συνολικά το κτίριο παρουσιάζει εκτεταμένες φθορές και μέτριας έκτασης αλλά επισκευάσιμες βλάβες. Οι φθορές που έχει διατρέχουν πραγματικά όλα τα στοιχεία του. Παρόλα αυτά, εκτός μικρών τμημάτων των τοιχοποιιών τα μόνα στοιχεία που δεν κρίνονται επιδιορθώσιμα και άρα θα χρειαστούν αντικατάσταση είναι ο μπαγδατότοχος του ισογείου μεταξύ των χώρων Ι.01 και Ι.02 και το κλιμακοστάσιο στο εσωτερικό του κτιρίου.
