ΚΤΗΡΙΟ ΠΑΛΑΙΟΥ ΚΑΦΕΝΕΙΟΥ ΣΤΗΝ ΒΙΝΙΑΝΗ ΕΥΡΥΤΑΝΙΑΣ, ΠΡΟΒΛΗΜΑΤΑ ΣΤΑΤΙΚΟΤΗΤΑΣ ΚΑΙ ΑΝΤΙΜΕΤΩΠΙΣΗ

ΚΑΡΑΓΙΑΝΝΑΚΙΔΟΥ ΚΑΤΕΡΙΝΑ

ΚΡΕΚΟΥΚΙΑ ΝΙΚΟΛΑΪΑ

ΜΕΡΟΥ ΜΑΡΙΝΑ

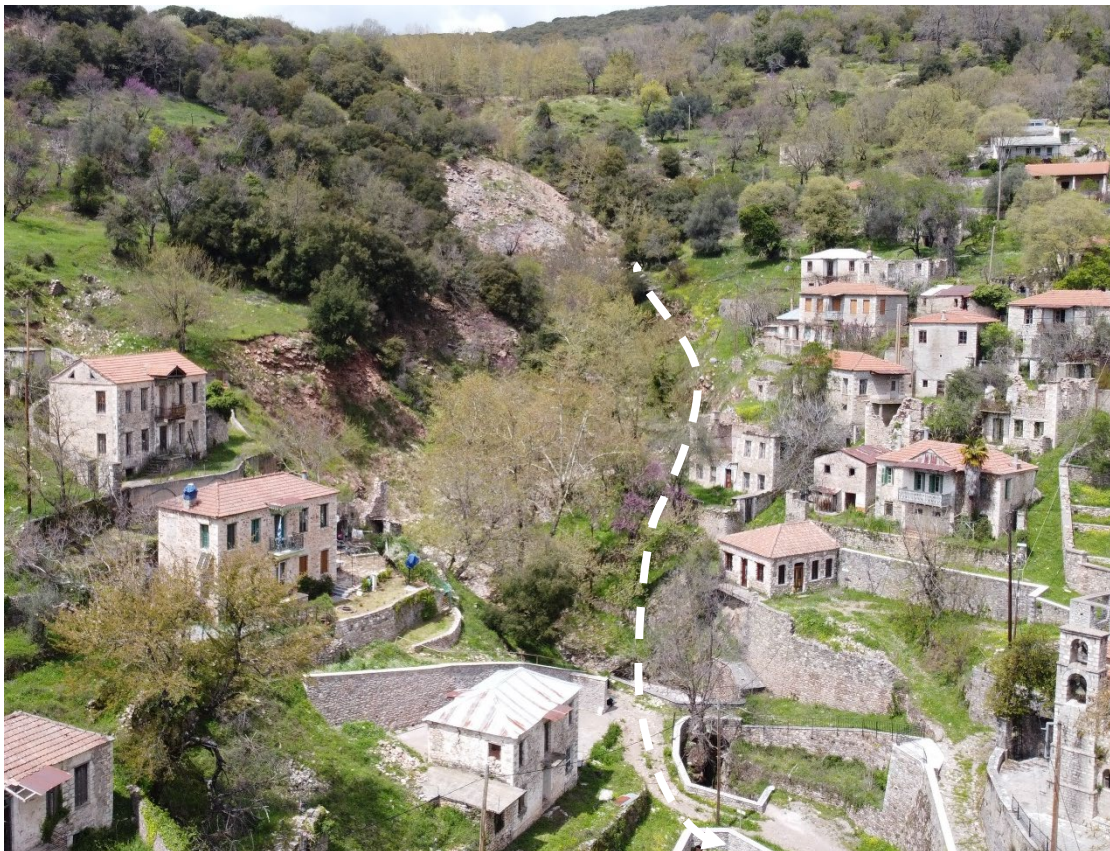
Η γενικότερη παρατήρηση για τους παράγοντες, που οδήγησαν το κτήριο στη σημερινή του εικόνα είναι μια σειρά προβλημάτων και γεγονότων, που λειτούργησαν συνδυαστικά σε βάθος χρόνου και όχι απαραίτητα ταυτόχρονα. Στους καταστρεπτικούς παράγοντες συγκαταλέγονται το έδαφος, τα ίδια τα υλικά και ο τρόπος δόμησης, οι σεισμοί, το υγρό περιβάλλον και οι πλημμύρες, οι νεώτερες προσθήκες και η εγκατάλειψη.

Σχήμα 05: Το κτήριο στο κάτω μέρος της φωτογραφίας. Διακρίνεται η σχέση του με το βουνό και το ρέμα

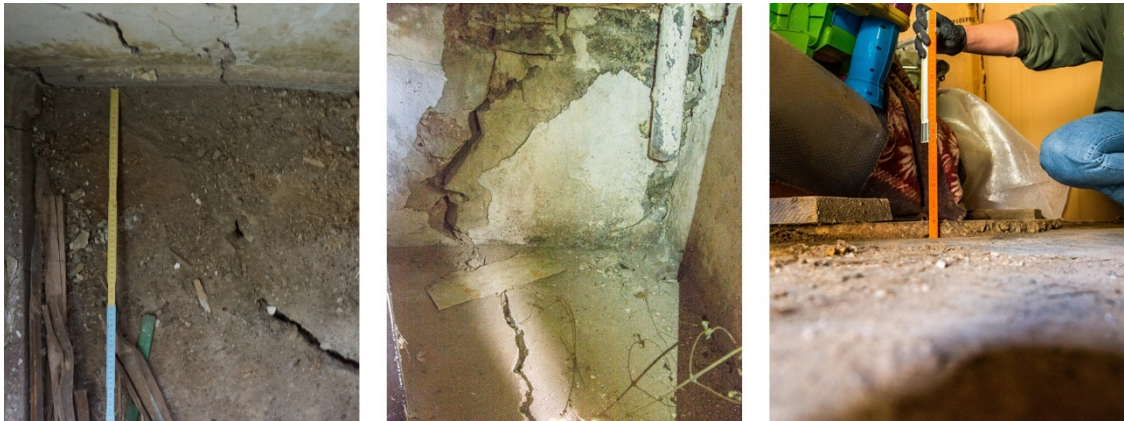
Το επικλινές έδαφος και η έδραση του κτηρίου εν μέρει στο φυσικό βράχο, συνέβαλαν στην κίνηση της κατασκευής σε συμφωνία με τις κινήσεις της φυσικής διαμόρφωσης. Ο ανατολικός τοίχος, του βασικού ορθογώνιου κιβωτίου, αποτελεί την μεγαλύτερη ελεύθερη πλευρά και άρα περισσότερο εκτεθειμένη και ευάλωτη. Στο άνω μέρος της έχει δημιουργηθεί βέλος από τις κινήσεις του σεισμού, παραμόρφωση, που αναμένεται σε υψηλότερα επίπεδα, καθώς το κατώτερο τμήμα συγκρατείται από τα εγκάρσια ξύλα του πατώματος. Παρουσιάζει καθίζηση στο κέντρο, η οποία οφείλεται στο σεισμό και που συμπαρασύρθηκε από τις κινήσεις του εδάφους κατά τη διάρκεια αυτού. Η ίδια καθίζηση, που προκλήθηκε κατά την διάρκεια του σεισμού, είναι υπεύθυνη και για την ρωγμή που διαγράφεται διαγωνίως σε ολόκληρο το δάπεδο του ισογείου. Το ασύμβατο μεταγενέστερο τσιμεντένιο δάπεδο έχει υποστεί σημαντικές βλάβες καθώς εκτός της μεγάλης ρωγμής με τις πολλές διακλαδώσεις έχει αποκολληθεί σε πολλά σημεία από το επίπεδό του ανασηκωθεί σε απόσταση που φτάνει έως και τα 4εκ.

Σχήμα 07: Η ρωγμή στο δάπεδο του ισογείου.

Το υφιστάμενο δάπεδο του ισογείου αποτελείται από το διαμορφωμένο χώμα και επίστρωση αυτού σε μεταγενέστερο στάδιο, με τσιμέντο. Καθώς το έδαφος έχει υποχωρήσει τοπικά, προτείνεται αρχικά η απομάκρυνση του υφιστάμενου τελικού δαπέδου και ο καθαρισμός και εξυγίανση του εδάφους κάτω από την σπασμένη πλάκα του ισογείου. Για την δημιουργία ενός νέου δαπέδου απαιτείται ειδική προετοιμασία, με τη δημιουργία ενός περιμετρικού πλαισίου-τελάρου, εσωτερικά και εξωτερικά της λίθινης τοιχοποιίας, το οποίο θα συγκρατεί το σχήμα και την έδραση του νέου πατώματος. Μέσα σε αυτό θα συμπληρωθεί χώμα ή/και διαβαθμισμένα αδρανή με στόχο ένα τελικό οριζόντιο δάπεδο (υλικό) στη στάθμη, που υπάρχει σήμερα. Ύστερα προτείνεται η τοποθέτηση πλάκας από οπλισμένο σκυρόδεμα πάχους 15 εκ. (Slab on grade) η οποία θα τοποθετηθεί και αγκυρωθεί, επάνω στο διαμορφωμένο υπόστρωμα και θα οριοθετηθεί σε απόσταση 10εκ. από την λίθινη τοιχοποιία περιμετρικά. Το κενό αυτό θα πληρωθεί με διαβαθμισμένο υλικό με αδρανή. Με αυτό τον τρόπο θα αποφευχθεί η δημιουργία ανιούσας υγρασίας στην τοιχοποιία και η πλάκα του δαπέδου δεν θα έρχεται σε άμεση επαφή με το κτήριο. Η πλάκα θα διαστρωθεί με τελικό βιομηχανικό δάπεδο πάχους 10εκ.

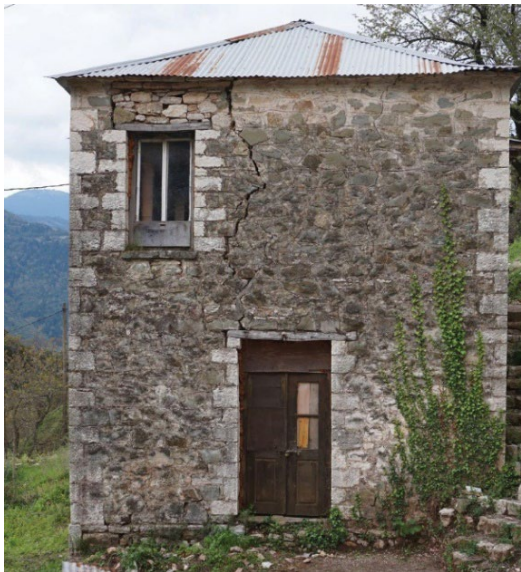
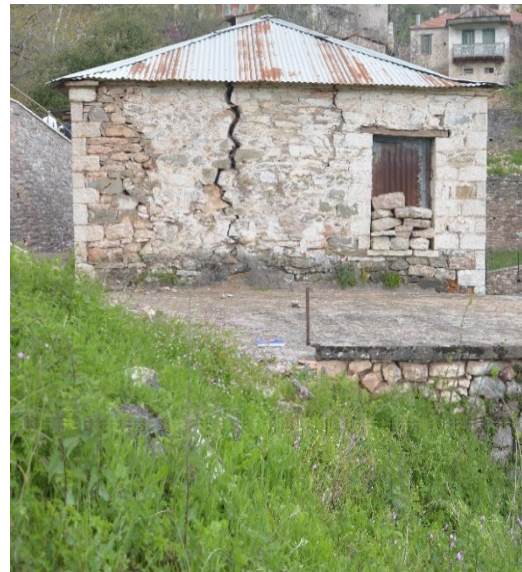
Παρατηρήθηκαν δύο καίρια σημεία στα οποία η τοιχοποιία έχει αποκοπεί εντελώς, μειώνοντας την στατική επάρκεια και καθιστώντας το κτήριο άκρως επικίνδυνο. Πρόκειται για δύο διαμπερείς ρωγμές στις στενές πλευρές, που διαγράφονται ξεκάθαρα και στο εσωτερικό. Η πίεση, που ασκήθηκε από σεισμική δόνηση, τις ελευθέρωσε από τις μακρές πλευρές και δημιούργησε στο μέσον τους αυτές τις ρωγμές (περίπου 4εκ. μέγιστη διάνοιξη για τη βόρεια όψη - περίπου 10εκ. μέγιστη διάνοιξη για την νότια όψη).

Σχήμα 08: Η βόρεια και νότια όψη του κτηρίου μελέτης.

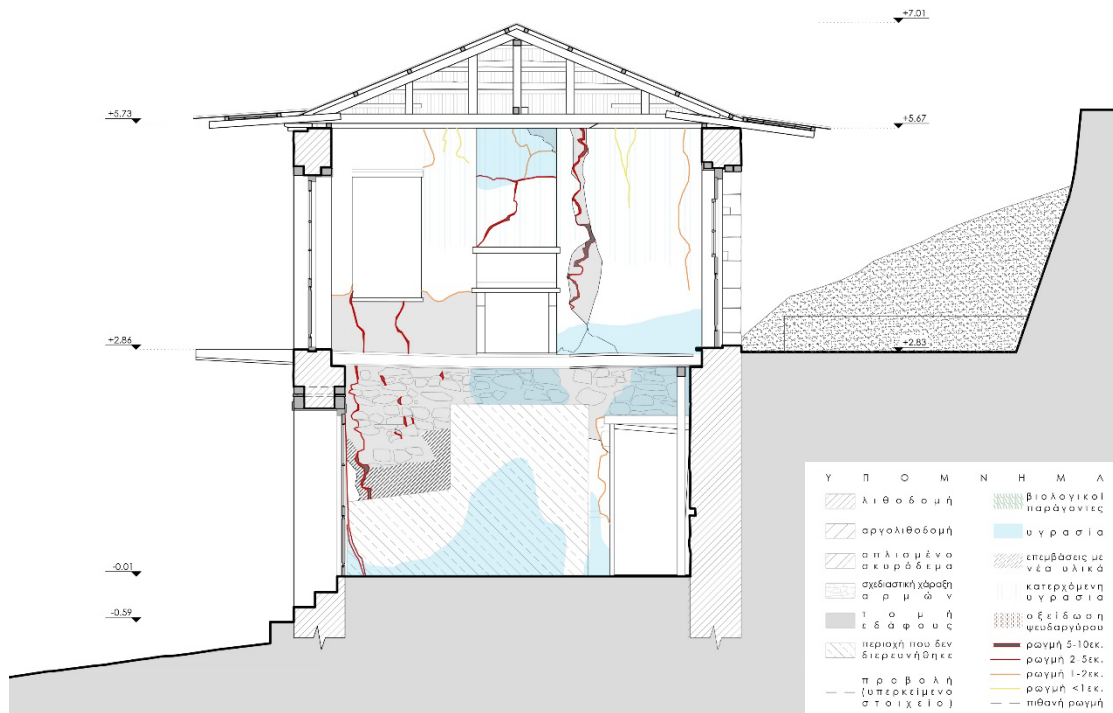
Τα υλικά δομής, είναι υλικά που προσφέρονται στην περιοχή, ενώ ο τρόπος δόμησης, τόσο του βασικού ορθογώνιου κτηρίου, όσο περισσότερο της νότιας προσθήκης δεν χαρακτηρίζονται από ιδιαίτερη επιμέλεια. Ως συνέπεια αυτού παρατηρούνται αστοχίες σε δύο γωνιακές συνδέσεις του κτηρίου στην ανατολική με την νότια και την ανατολική με την βόρεια που εκδηλώνονται με κάθετες ρωγμές μεγάλους πάχους (έως και 7εκ. στην πρώτη - έως και 3εκ. στην δεύτερη). Η κρισιμότητα της δεύτερης έγκειται και στο

γεγονός ότι συνδέεται με την μεγάλη ρωγμή του δαπέδου, αλλά και στο ότι έχει τοιχοποιία στο σημείο αυτό έχει μετατοπιστεί από το επίπεδό της κατά 3εκ.

Σχήμα 09: Εγκάρσια τομή, νότιος εσωτερικός τοίχος (διαμετρής ρωγμή).

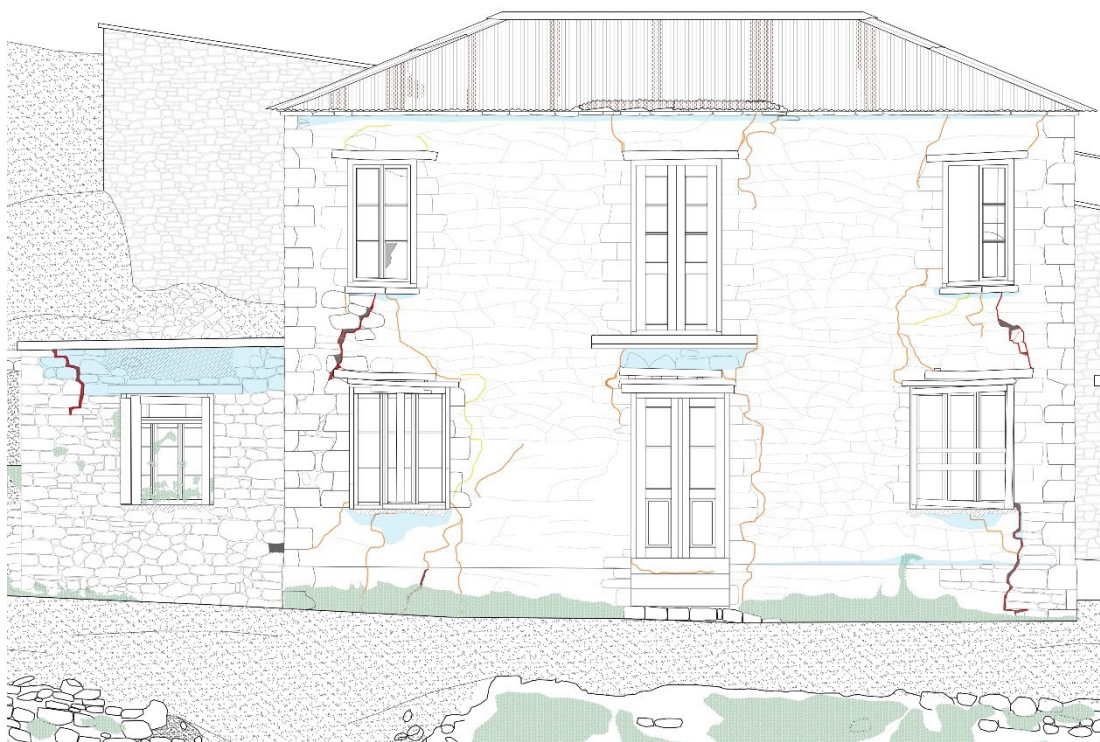
Σχήμα 09: Ανατολική όψη.

Διαγώνιου τύπου ρωγμές επισημαίνονται σε όλα τα ανοίγματα και πρόκειται για εντός επιπέδου αστοχίες, που προκαλούνται υπό σεισμική καταπόνηση.

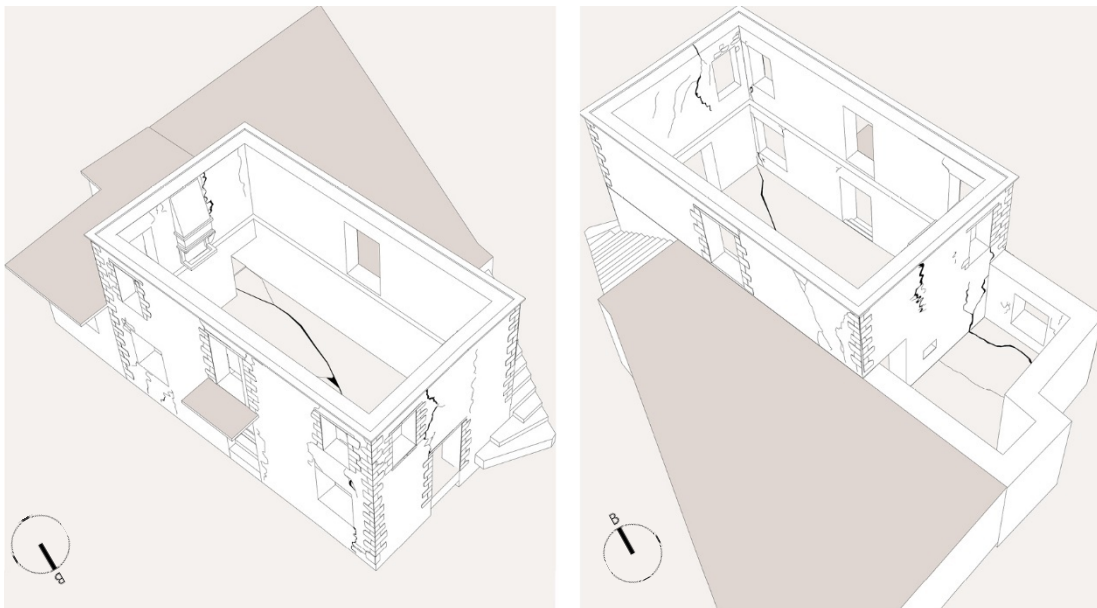
Σχήμα 10: Τρισδιάστατη απεικόνιση της τοιχοποιίας του κτηρίου μελέτης με επισήμανση των ρωγμών.
