# **«ΔΟΜΙΚΗ ΑΠΟΚΑΤΑΣΤΑΣΗ ΚΑΙ ΣΤΑΤΙΚΗ ΣΤΕΡΕΩΣΗ ΙΣΤΟΡΙΚΟΥ ΙΕΡΟΥ ΝΑΟΥ»**

**ΚΩΝΣΤΑΝΤΙΝΟΣ ΣΠΥΡΑΚΟΣ**  
**Δρ ΠΟΛΙΤΙΚΟΣ ΜΗΧΑΝΙΚΟΣ**  
**ΚΑΘΗΓΗΤΗΣ ΕΜΠ**  
**ΔΙΕΥΘΥΝΤΗΣ ΕΡΓΑΣΤΗΡΙΟΥ ΑΝΤΙΣΕΙΣΜΙΚΗΣ ΤΕΧΝΟΛΟΓΙΑΣ**

- Ο Ιερός Ναός (Ι.Ν.) του Αγίου Δημητρίου ανακατασκευάστηκε εκ βάθρων την περίοδο 1892-1902
- Είναι ρυθμού τρίκλινης βασιλικής με τρούλο,
- Το μήκος και το πλάτος του Ι.Ν. είναι 25 και 21 μέτρα αντίστοιχα.
- Το ύψος μέχρι τη βάση του τρούλου είναι 12μ και ο τρούλος έχει ύψος 5.65μ.

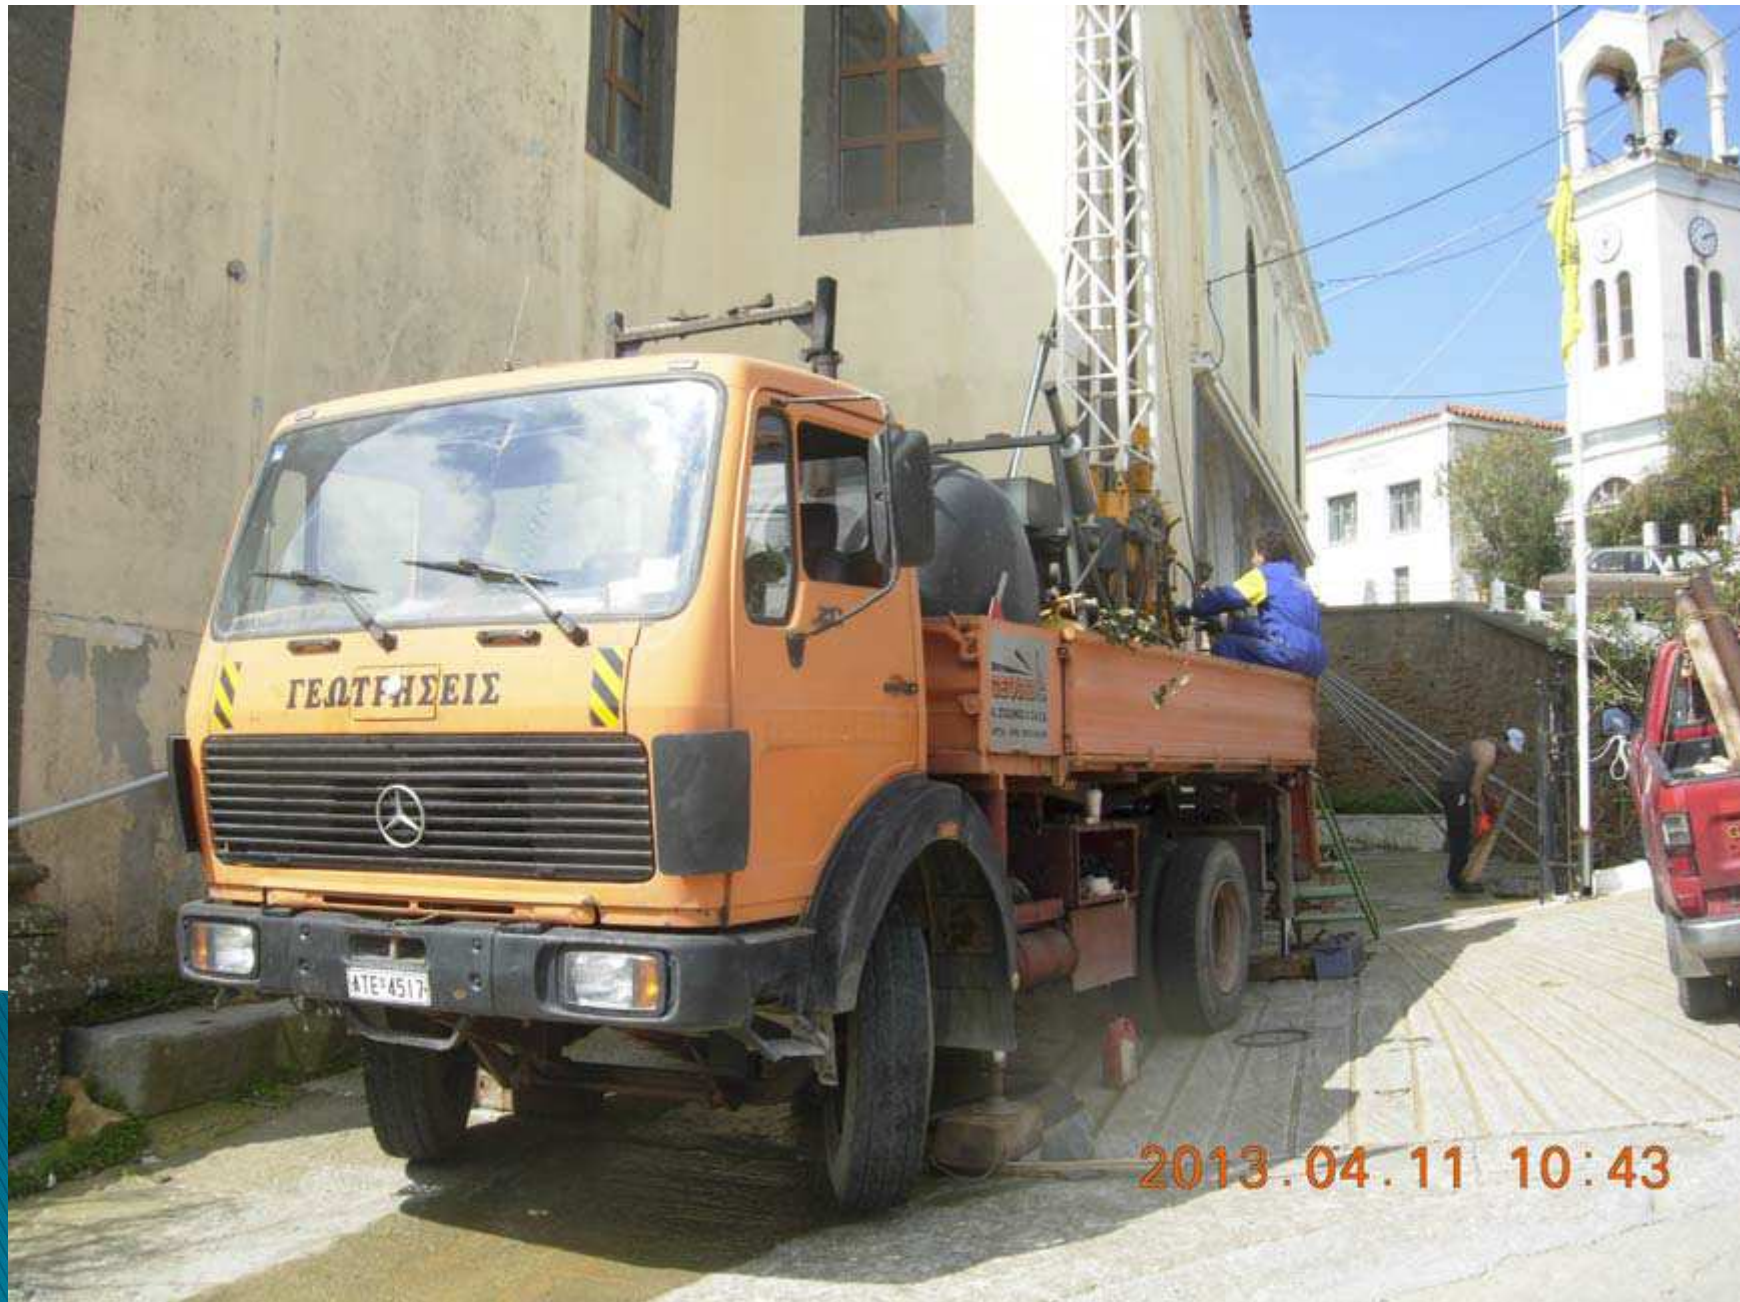
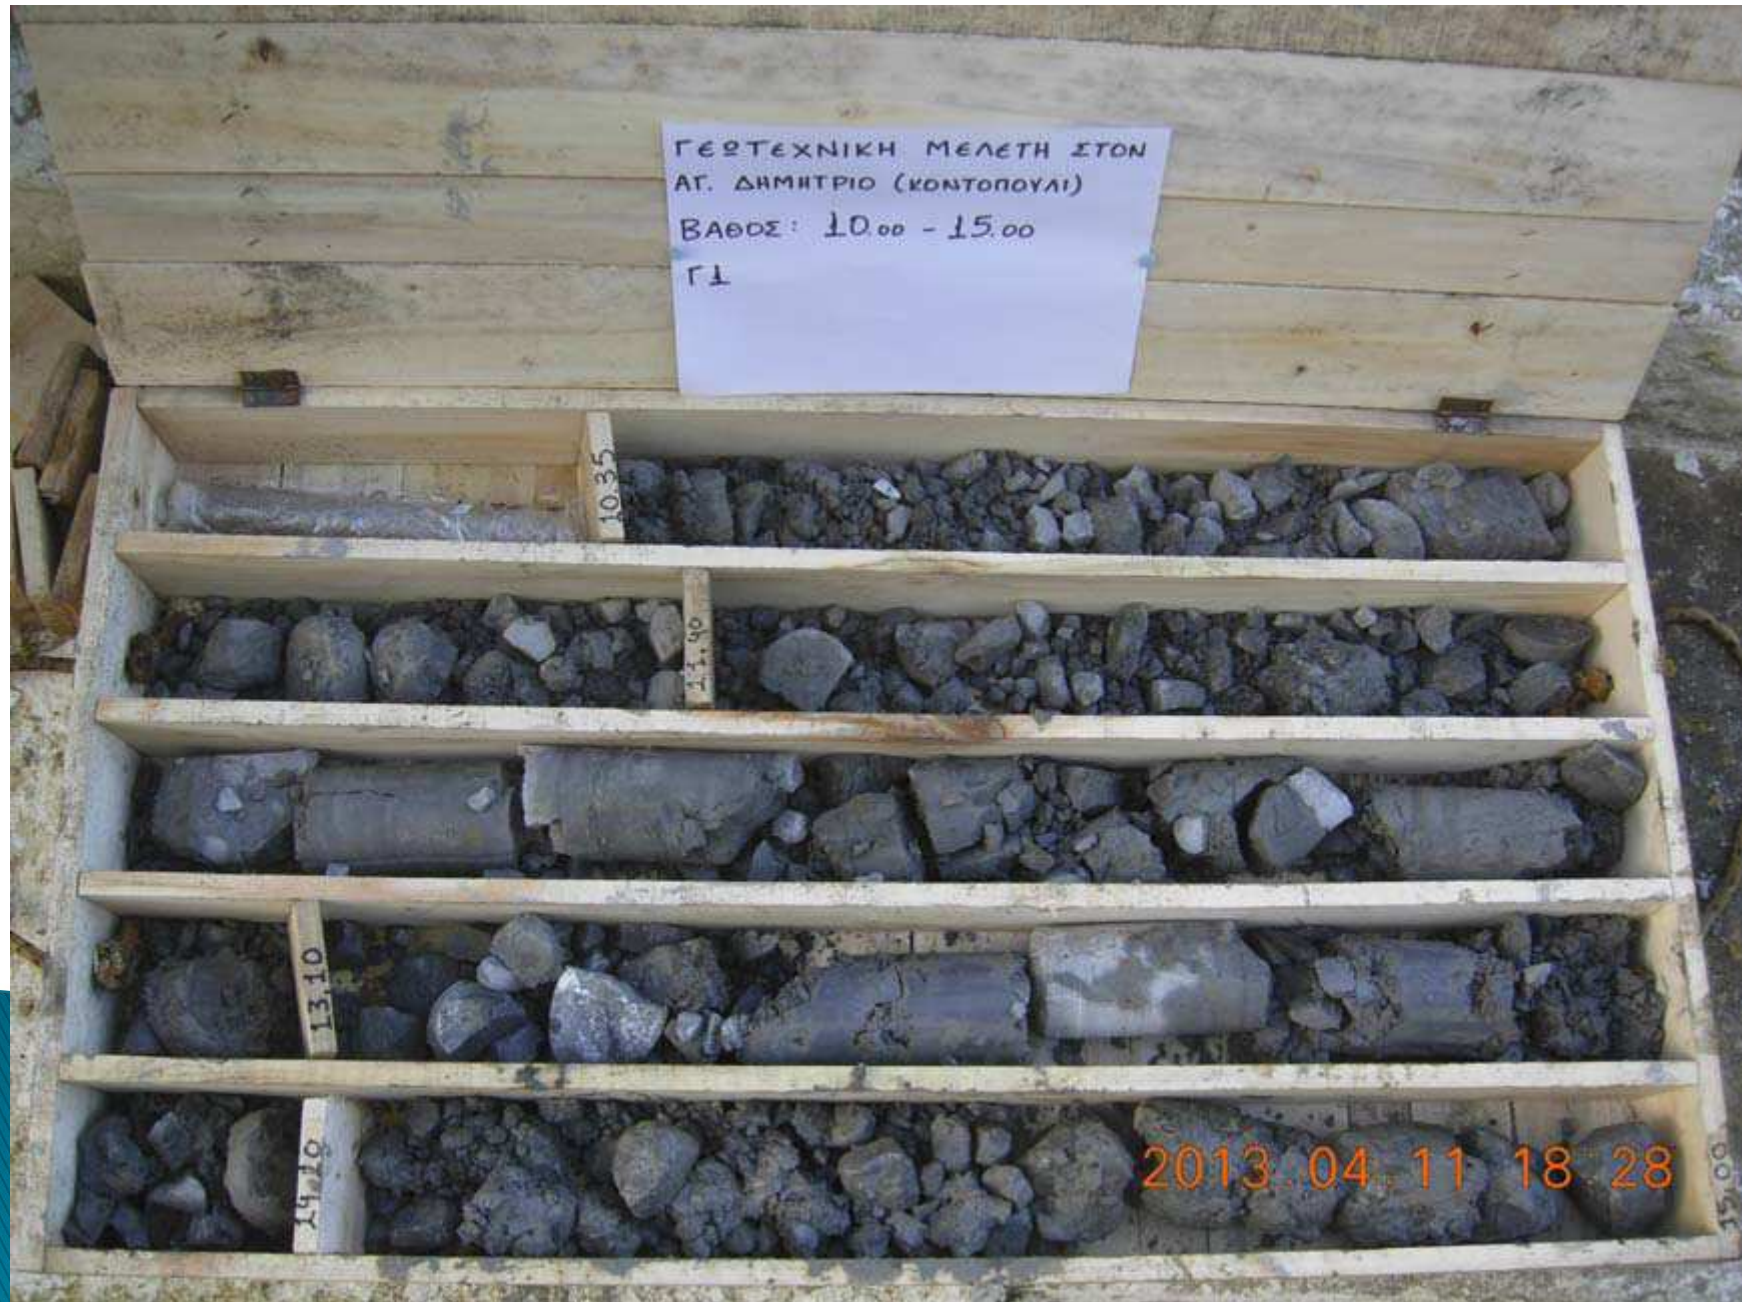
ΓΕΩΤΕΧΝΙΚΗ ΜΕΛΕΤΗ ΣΤΟΝ  
ΑΓ. ΔΗΜΗΤΡΙΟ (ΚΟΝΤΟΠΟΥΛΙ)  
ΒΑΘΟΣ: 10.00 - 15.00  
Γ1

Εκτελέστηκε μία δειγματοληπτική γεώτρηση Γ1 βάθους 15.00 m.

Με τη διεξαγωγή της έρευνας διαπιστώθηκε ότι η επίδραση των εδαφικών στρώσεων στον επιφανειακό κραδασμό είναι αμελητέα, και για το λόγο αυτό μπορεί να χρησιμοποιηθεί το φάσμα σχεδιασμού που προτείνεται στον ευρωπαϊκό αντισεισμικό κανονισμό EN1998 για έδαφος κατηγορίας Β.

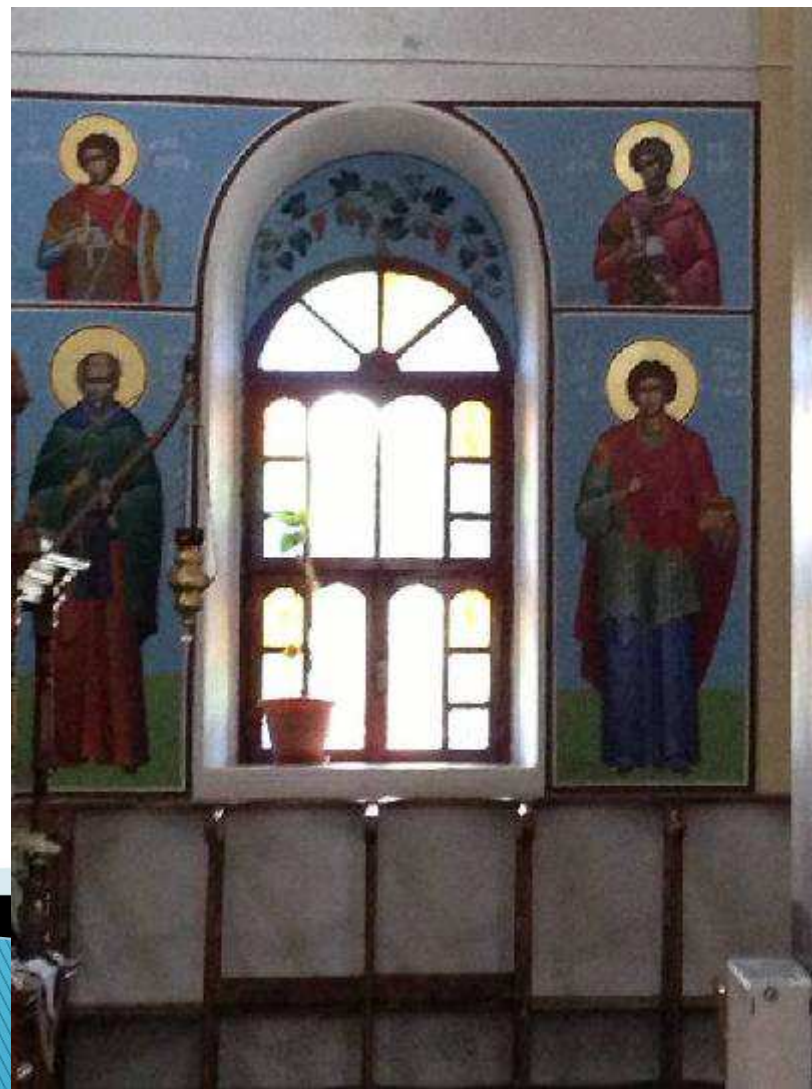
- Οι αγιογραφήσεις στον Ι.Ν. είναι σχετικά περιορισμένες σε έκταση
- Αγιογράφιση υπάρχει και στις περιοχές των ημικυλινδρικών επιφανειών στήριξης του τρούλου.

Πρέπει να σημειωθεί ότι η αγιογραφίες του Ι.Ν. είναι σύγχρονες και ζωγραφισμένες πάνω σε καμβά, ο οποίος τοποθετήθηκε έπειτα στην τοιχοποιία.

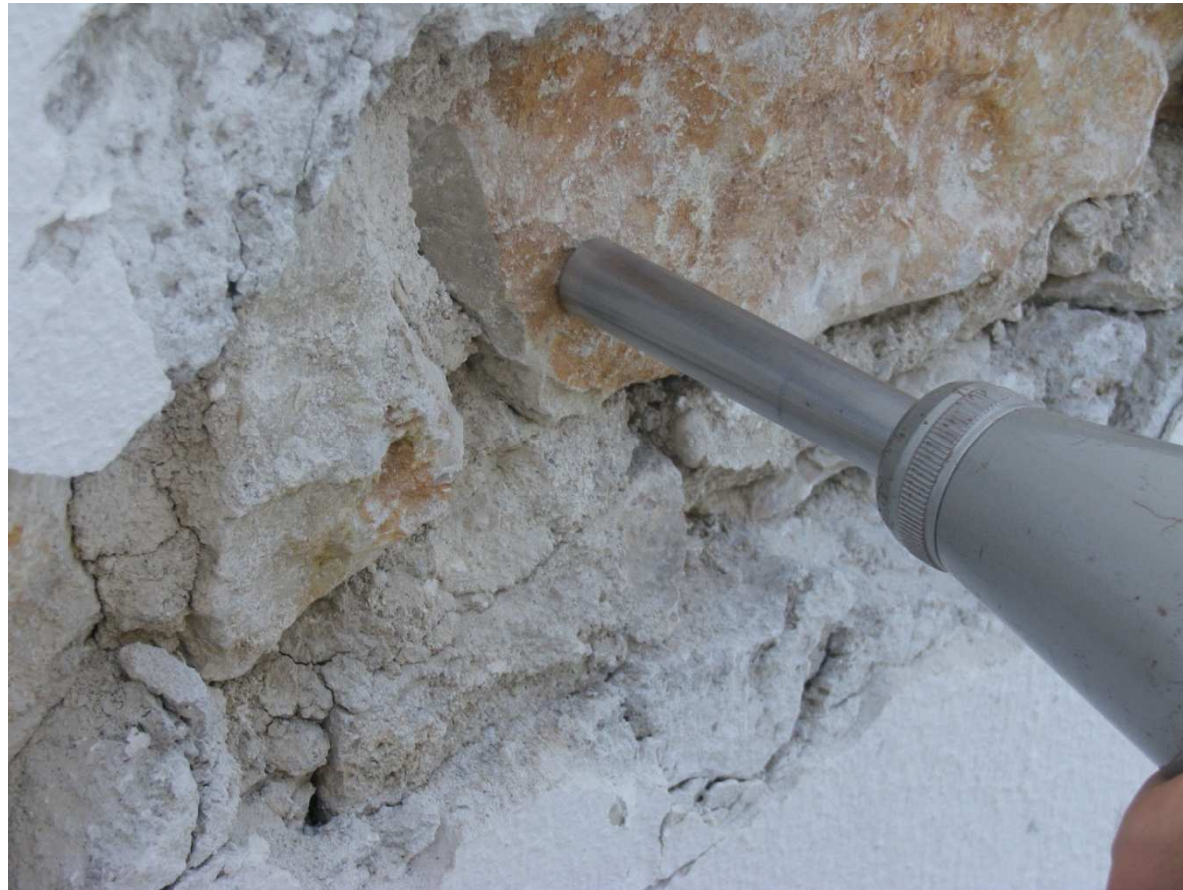
Ο συνηθέστερος μη καταστροφικός έλεγχος.  
Συσχετισμός σκληρότητας της επιφάνειας των λιθοσωμάτων με τη θλιπτική αντοχή τους.

- Οι επιφάνειες που ελέγχονται με τη μέθοδο της κρουσιμέτρησης πρέπει να είναι απολύτως λείες.
- Ενδεικτικά από τις κρουσιμετρήσεις προέκυψαν οι αντοχές:

Κρουσιμέτρηση 1	71,50 MPa
Κρουσιμέτρηση 2	45,50 MPa
Κρουσιμέτρηση 3	36,00 MPa
Κρουσιμέτρηση 4	38,50 MPa
Κρουσιμέτρηση 5	31,50 MPa
Κρουσιμέτρηση 6	52,00 MPa

Ο συνηθέστερος μη καταστροφικός έλεγχος είναι η κρουσιμέτρηση. Η μέθοδος βασίζεται στο συσχέτισμό της σκληρότητας της επιφάνειας των λιθωμάτων με τη θλιπτική αντοχή τους. Με τη μέθοδο αυτή προσδιορίζεται η σκληρότητα της επιφάνειας του εξεταζόμενου υλικού ανάλογα με το ύψος αναπήδησης του κρουσίμετρου.

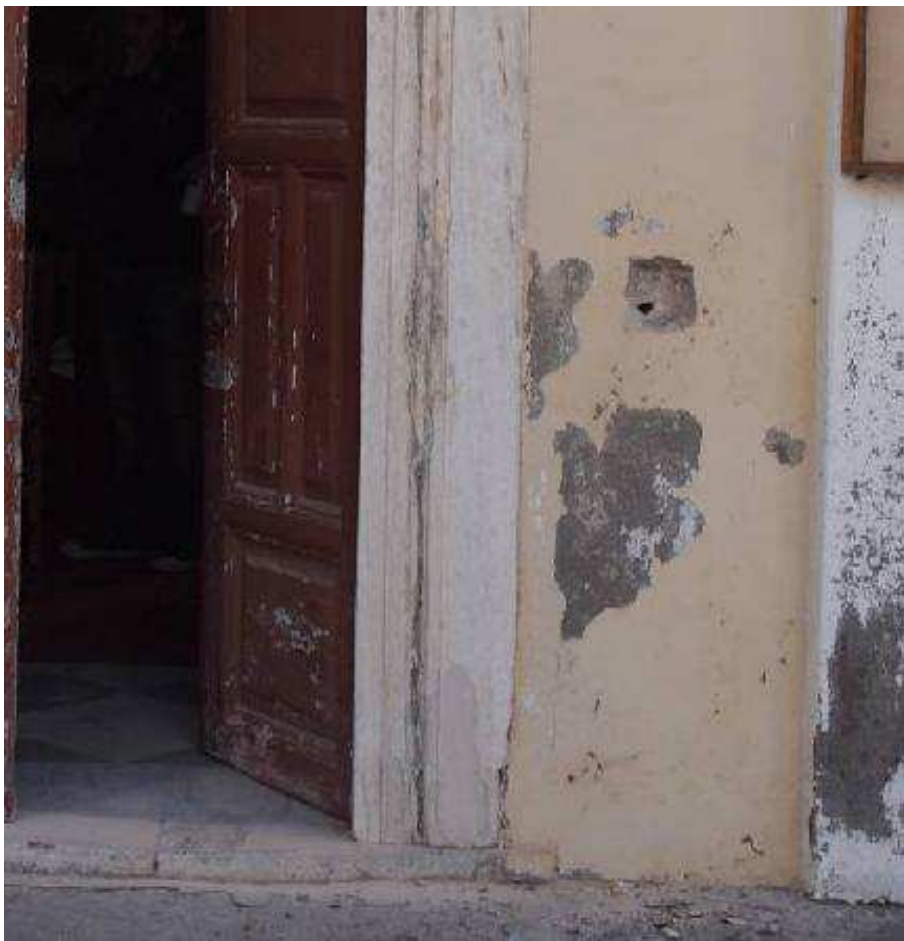
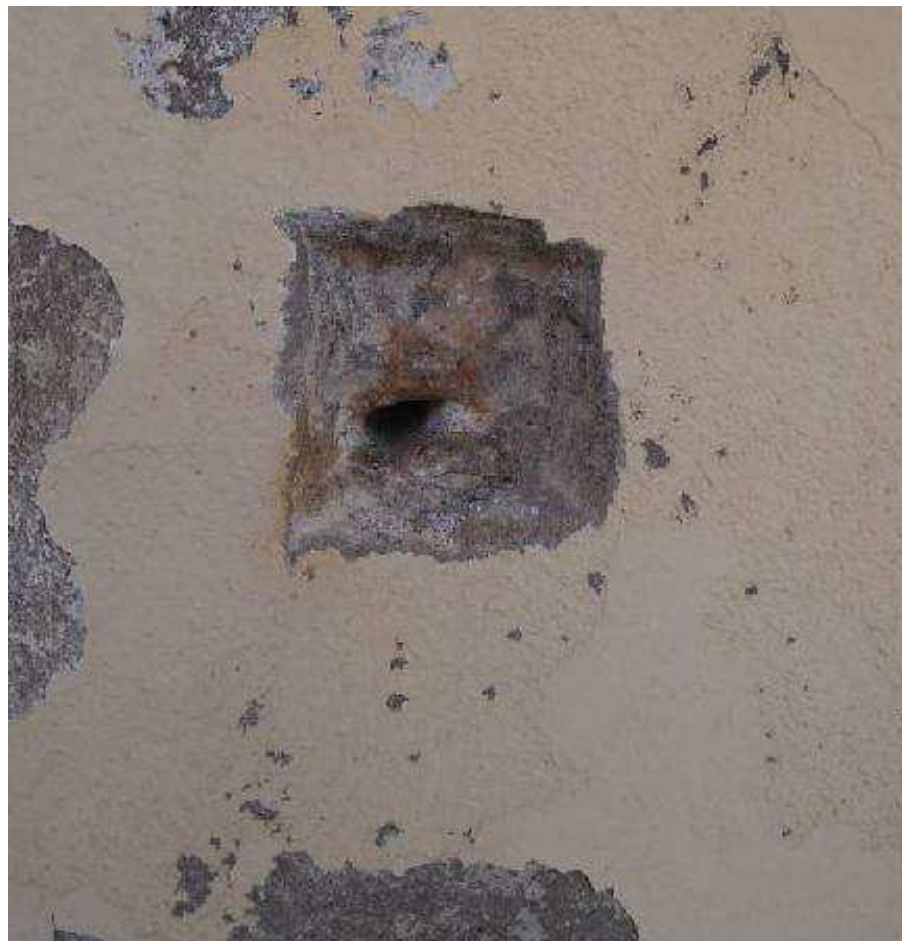
Θέση εφαρμογής της ενδοσκόπησης

Η αναγνώριση του τρόπου δομήσεως αποτελεί απαραίτητο στάδιο της συνολικής μελέτης αποκατάστασης διατηρητέων κτηρίων και Μνημείων, διότι η μελέτη του τρόπου δόμησης παρέχει τις αναγκαίες πληροφορίες για την αποτίμηση της αντοχής της τοιχοποιίας και αποτελεί μέρος της τεκμηρίωσης της υπάρχουσας κατάστασης του Μνημείου.

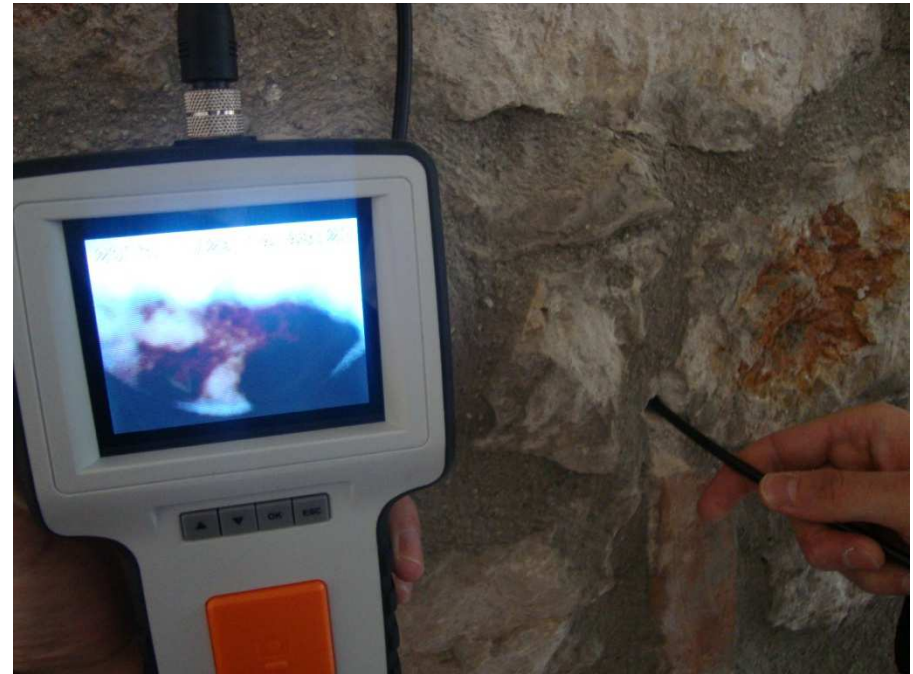
Ενδοσκόπιο

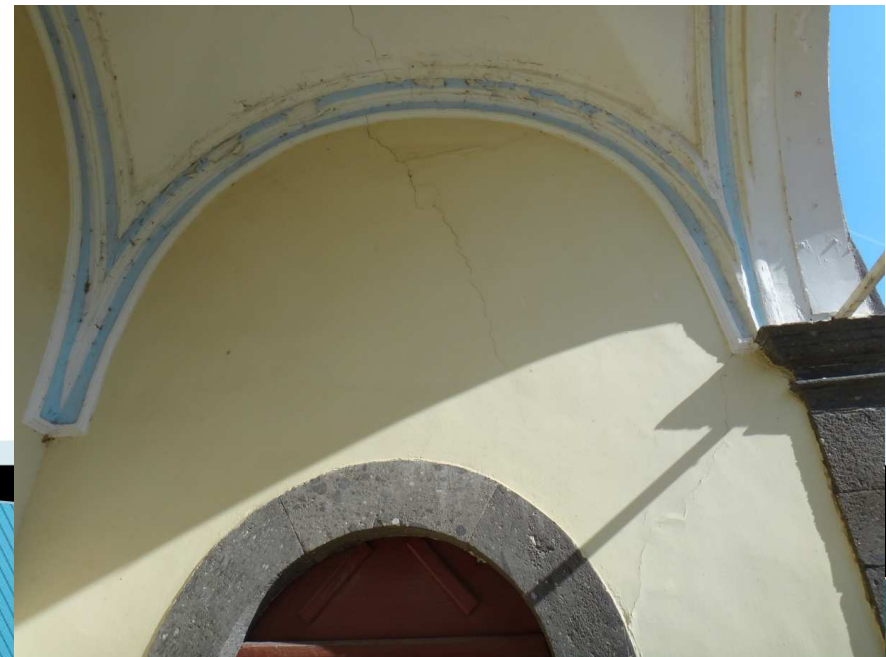
Εφελκυστικές κύριες τάσεις στον Ι.Ν.  
για σεισμικό συνδυασμό  $-E_x+0.3E_y$  και  
ρωγή στο συγκεκριμένο σημείο.

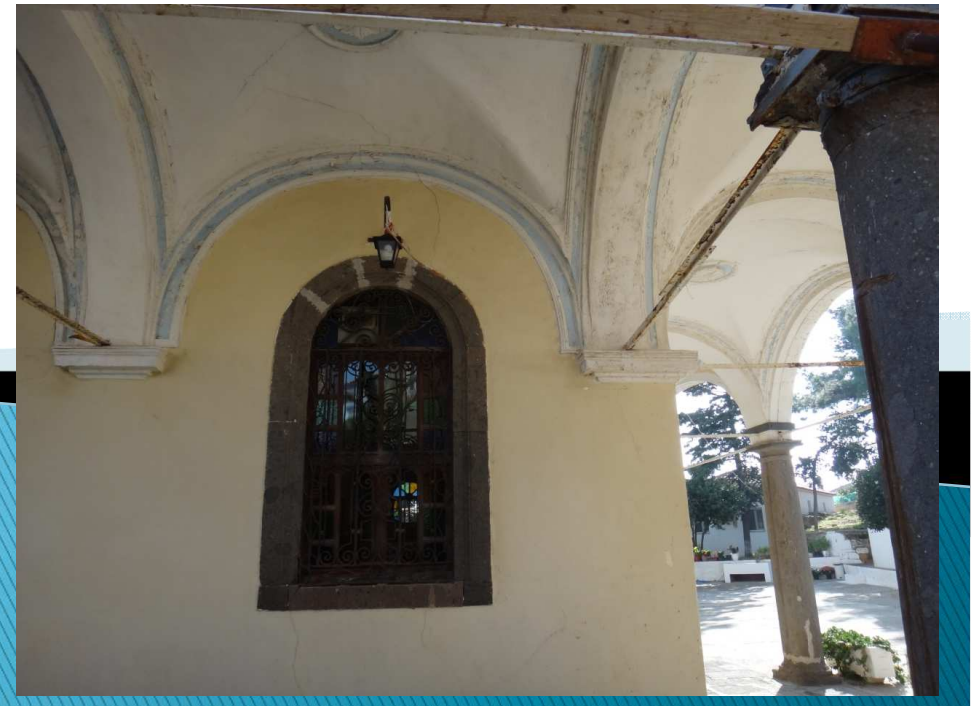
Εφελκυστικές κύριες τάσεις στον Ι.Ν. για σεισμικό συνδυασμό -Ey-0.3Ex και ρωγή στο συγκεκριμένο σημείο.

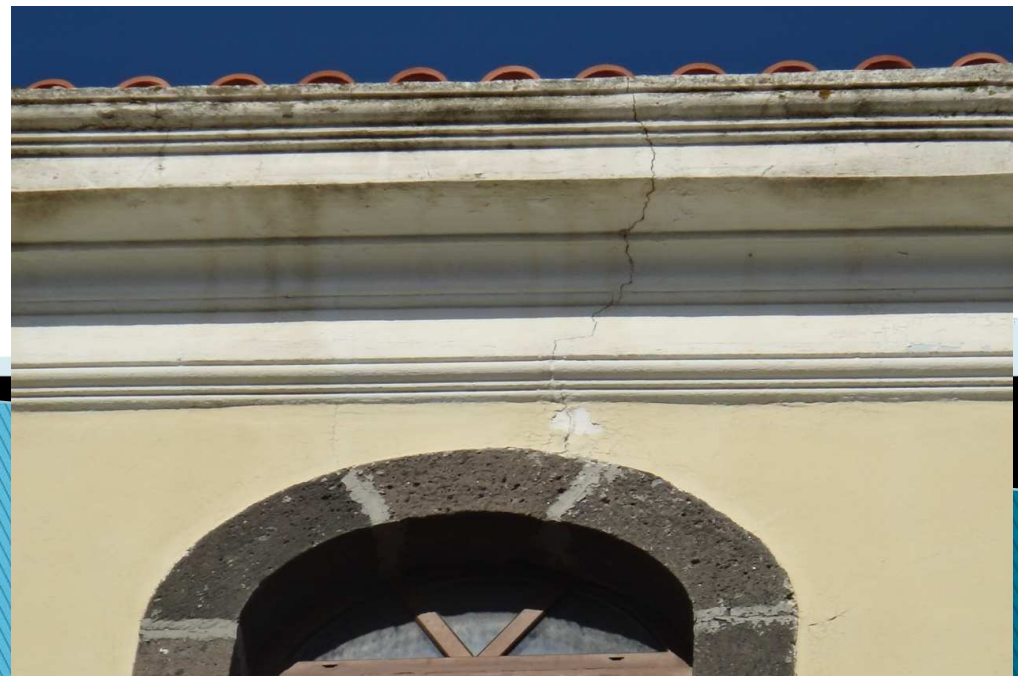
Εφελκυστικές κύριες τάσεις στον Ι.Ν. για σεισμικό συνδυασμό -E<sub>y</sub>-0.3E<sub>x</sub> και ρωγή στο συγκεκριμένο σημείο.

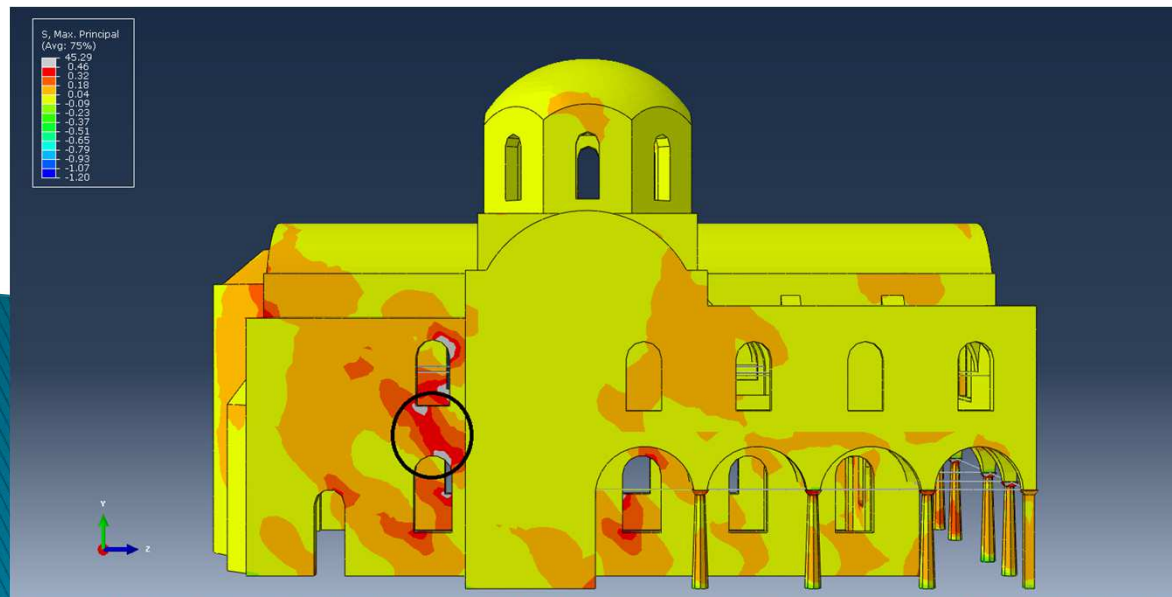
Εφελκυστικές κύριες τάσεις στον Ι.Ν. μετά τις ενισχύσεις

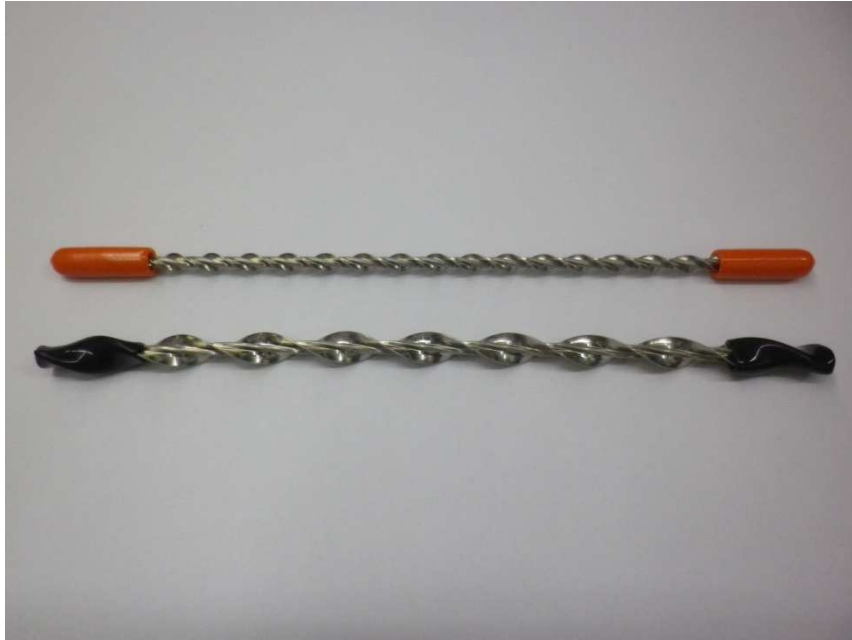
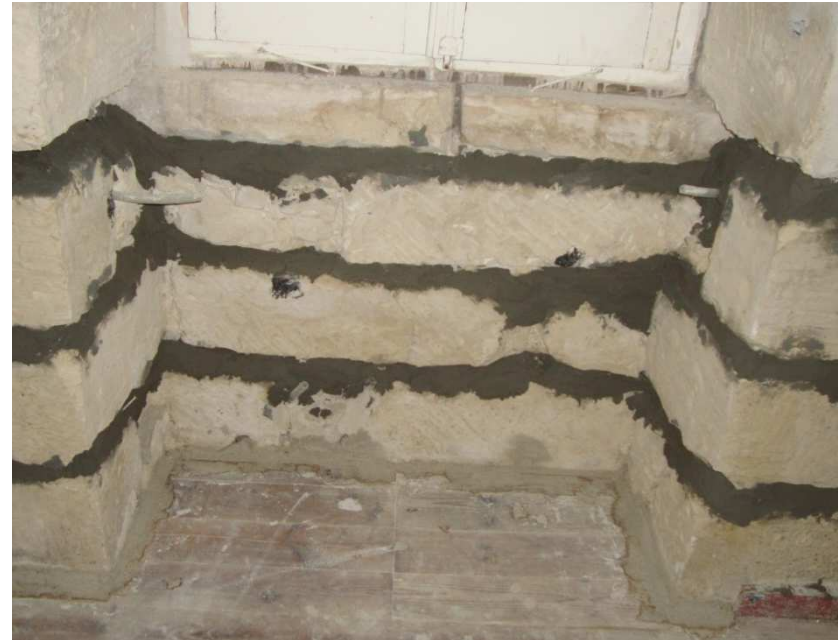
## ➤ Μεταλλικά στοιχεία

Στα σχήματα που ακολουθούν παρουσιάζονται οι **ενισχύσεις** που προέκυψαν έπειτα από τους αντίστοιχους υπολογισμούς ούτως ώστε να αποφευχθούν οι προαναφερόμενοι τύποι αστοχίας. Οι επεμβάσεις της ανατολικής όψης όπως φαίνονται στην αντίστοιχη εικόνα αποσκοπούν στην επισκευή των τοπικών αστοχιών και πραγματοποιούνται μόνο στην εξωτερική επιφάνεια.

Τα **μεταλλικά στοιχεία** είναι «ειδικού τύπου» ανοξείδωτα στοιχεία.
