## ΑΠΟΤΙΜΗΣΗ ΚΑΙ ΕΝΙΣΧΥΣΗ ΥΦΙΣΤΑΜΕΝΗΣ ΚΑΤΑΣΚΕΥΗΣ Ο.Σ. ΥΣΤΕΡΑ ΑΠΟ ΠΥΡΚΑΓΙΑ

Σκοπός της παρούσας εργασίας είναι να εξαχθούν συμπεράσματα για το πώς συμπεριφέρεται μία κατασκευή υπό την επίδραση πυρκαγιάς. Αρχικά, παρουσιάζεται συνοπτικά το απαραίτητο θεωρητικό υπόβαθρο του φαινομένου, με έμφαση στις συνήθεις βλάβες που προκαλούνται από πυρκαγιά. Κατόπιν, με τη χρήση λογισμικού έγινε αποτίμηση της υπάρχουσας κατασκευής πριν και μετά την εκδήλωση της πυρκαγιάς. Από την αποτίμηση προέκυψαν μειωμένες αντοχές κάποιων μελών καθώς και κάποιοι λόγοι επάρκειας, οι οποίοι ξεπερνούσαν το επιτρεπτό όριο. Τα αποτελέσματα αυτά προέκυψαν μέσω μη γραμμικής στατικής ανάλυσης (Push-over). Λαμβάνοντας υπόψιν τα παραπάνω, πραγματοποιήθηκαν ενισχύσεις μελών, όπου αυτό κρίθηκε απαραίτητο. Η προσομοίωση, η ανάλυση, η αποτίμηση και η ενίσχυση, ακολουθούν τον Ελληνικό Κανονισμό Επεμβάσεων (ΚΑΝ.ΕΠΕ) και πραγματοποιήθηκαν με την χρήση του λογισμικού FESPA.

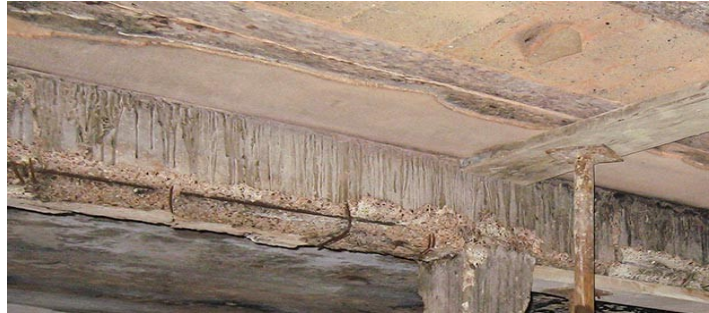
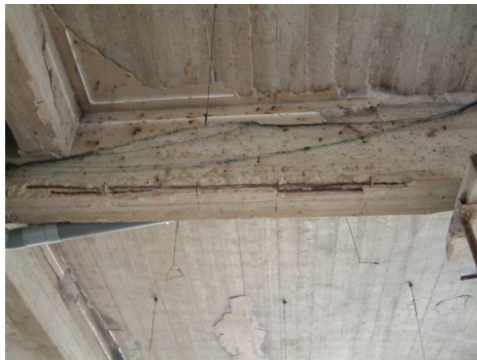
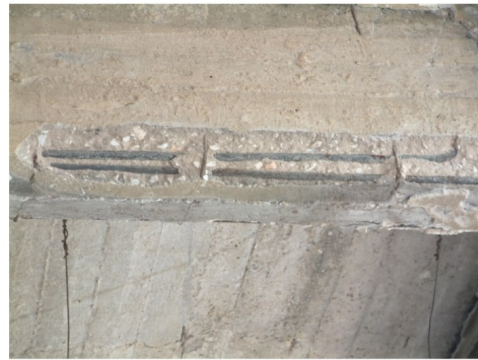
**Σχήμα 4.** Φαινόμενα (α) εκρηκτικής απόσχισης και (β), (γ) αποφλοιώσης σε δοκούς. [13], [19]

θερμοκρασίας. Κατά την έκθεση σε υψηλές θερμοκρασίες, παρουσιάζεται το φαινόμενο της αποφλοιώσης του σκυροδέματος λόγω υπέρβασης της εφελκυστικής αντοχής του. Αυτό συμβαίνει κυρίως λόγω της αύξησης της πίεσης των πόρων, που προκαλείται από τους υδρατμούς και της θερμικής διαστολής των αδρανών.

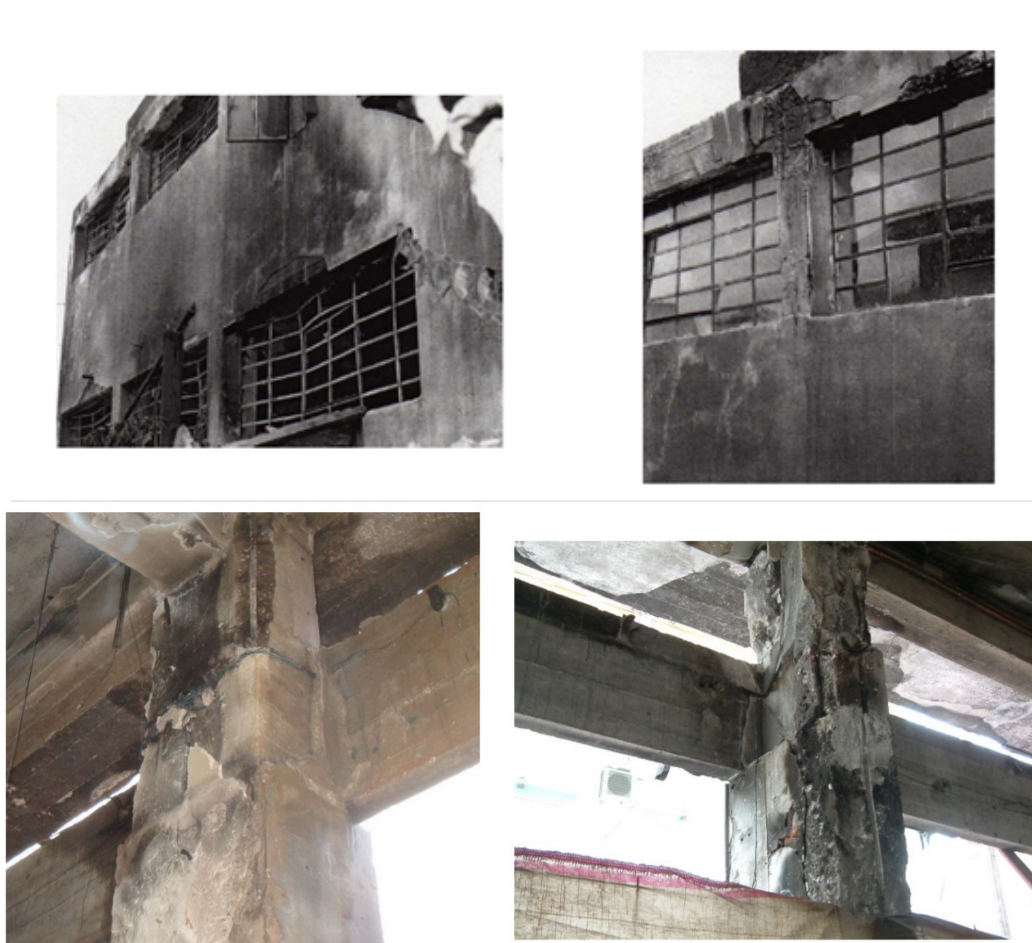
**Σχήμα 7.** Βλάβες ύστερα από εκδήλωση πυρκαγιάς. [13], [15]

- Πρόωρες αποκολλήσεις και καταπτώσεις επιχρισμάτων και οροφокονιαμάτων, λόγω πλημμελούς πρόσφυσης και μεγάλου πάχους.
- Απομειώσεις διατομών των φερόντων στοιχείων λόγω απολεπίσεων, αποφλοιώσεων και αποκολλήσεων των εξωτερικών στοιβάδων, καθώς και αποσύνθεση της μάζας του σκυροδέματος ή του κονιάματος.

- Χαρακτηριστικές (και αισθητές) παραμένουσες παραμορφώσεις, τόσο για τους οριζόντιους φορείς (π.χ. βέλη πλακών και δοκών), όσο και για κατακόρυφα στοιχεία (π.χ. αποκλίσεις στύλων και τοίχων). Ας σημειωθεί ότι μεγάλο μέρος των παρουσιαζόμενων θερμικών παραμορφώσεων παραμένει ως μόνιμο (εμπειρικά, έως και 50%).

- Λόγω των έντονων παραμορφώσεων (σε συνδυασμό με την απομείωση των διατομών και των αντοχών), παρατηρούνται σημαντικές καμπτικές καθώς και διατμητικές βλάβες (ρωγμές). Οι πιο τυπικές διατμητικές βλάβες είναι οι λοξές ρωγμές σε μεσαίες εδράσεις συνεχών δοκών από Ο.Σ. (και λόγω ανακατανομής της έντασης), καθώς και τα θερμικά «λακτίσματα», δηλαδή, οι έντονες λοξές ρωγμές σε ισχυρά και δύσκαμπτα κατακόρυφα στοιχεία.

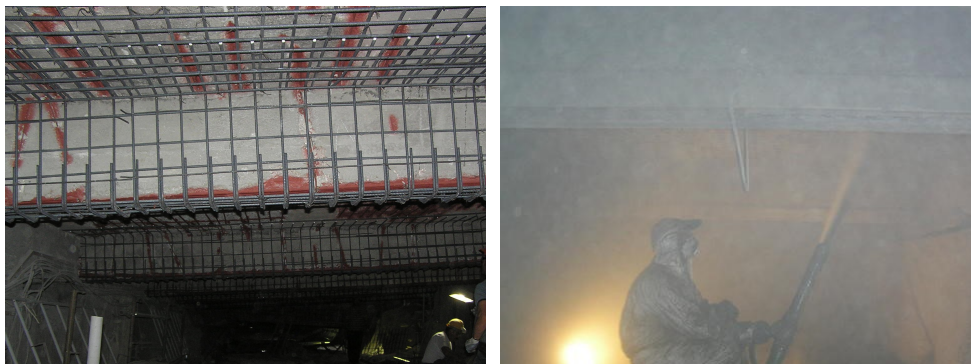
**Σχήμα 14.** Διαδικασία εφαρμογής μανδύα με εκτοξευόμενο σκυρόδεμα. [19]

Στην παρούσα κατασκευή, τα δοκάρια είναι αυτά που αδυνατούν να φτάσουν το στόχο σχεδιασμού, αφού πολλά από αυτά αστοχούν σε κάμψη ή/και διάτμηση. Επομένως, συνιστάται η ενίσχυση των συγκεκριμένων μελών. Σε πρώτο στάδιο έγινε δοκιμή ενίσχυσης με ινοπλισμένα πολυμερή αλλά στα αποτελέσματα που προέκυψαν, παρατηρήθηκε βελτίωση μόνο έναντι κάμψης, ενώ τα προβλήματα λόγω διάτμησης παρέμειναν. Συνεπώς ως μέθοδος ενίσχυσης επιλέχθηκαν μανδύες σκυροδέματος. Η τεχνική της κατασκευής μανδύων οπλισμένου σκυροδέματος είναι η πλέον αποτελεσματική μέθοδος αύξησης της καμπτικής ή/και διατμητικής τους αντοχής, της δυσκαμψίας τους και της πλαστιμότητάς τους. Συνήθως εφαρμόζεται σε περιπτώσεις στοιχείων με σοβαρές βλάβες ή γενικότερα όταν διαπιστώνεται ιδιαίτερη ανεπάρκεια της αντοχής τους. Η τεχνική περιλαμβάνει την αύξηση της διατομής με νέο σκυρόδεμα και νέους διαμήκεις και εγκάρσιους οπλισμούς περιμετρικά του αρχικού στοιχείου και είναι σκόπιμο να εκτείνεται περιμετρικά σε όλο το μήκος του στοιχείου. Το νέο σκυρόδεμα μπορεί να είναι είτε έγχυτο σκυρόδεμα είτε εκτοξευόμενο. Στη παρούσα εργασία επιλέχθηκε μανδύας ανοιχτού τύπου, διότι είναι δύσκολο να επιτευχθεί κλειστός μανδύας σε δοκούς, λόγω της υπερκείμενης πλάκας. Έγινε χρήση εκτοξευόμενου σκυροδέματος καθώς παρουσιάζει αρκετά πλεονεκτήματα, όπως είναι η υψηλή θλιπτική του αντοχή, η καλή του πρόσφυση με το υλικό βάσης, η ικανότητά του να αυτοστηρίζεται (δεν απαιτείται ξυλότυπος) και η δυνατότητα να σκυροδετείται σε δυσπρόσιτες θέσεις.
