ΔΙΕΡΕΥΝΗΣΗ ΕΠΙΠΤΩΣΕΩΝ ΔΙΑΒΡΩΣΗΣ ΟΠΛΙΣΜΩΝ ΓΕΦΥΡΑΣ ΟΠΛΙΣΜΕΝΟΥ ΣΚΥΡΟΔΕΜΑΤΟΣ ΜΕ ΠΕΠΕΡΑΣΜΕΝΑ ΣΤΟΙΧΕΙΑ

Περίληψη

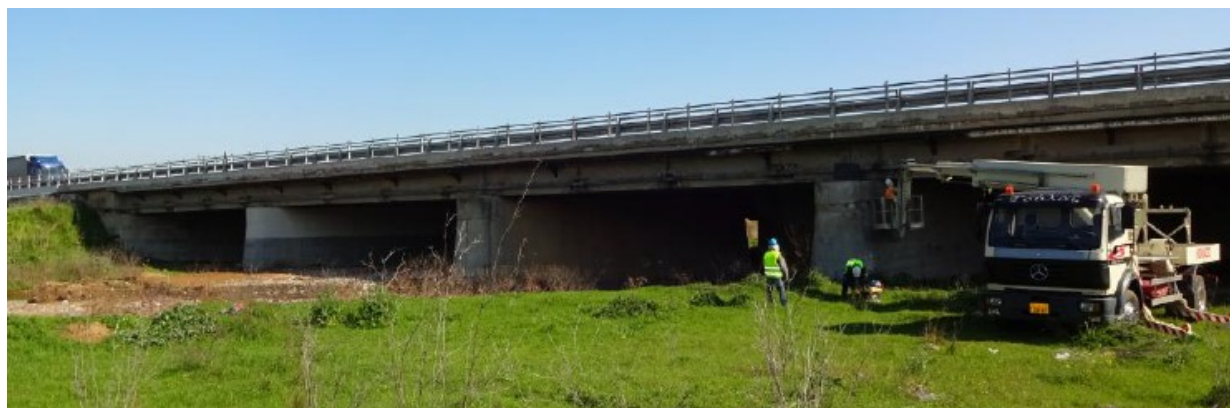
Εικόνα 1.3: Άποψη της Γέφυρας.

Ανοικοδομήθηκε την δεκαετία του 1960 για την γεφύρωση των όχθων κοίτης ποταμού στο πλαίσιο εργασιών σημαντικού οδικού άξονα της χώρας. Μεταγενέστερα κατασκευάστηκε, επαπτομενικά σε αυτή, άλλη γέφυρα οπλισμένου σκυροδέματος με σκοπό την διαπλάτυνση της οδού. Οι δυο αυτοί φορείς δεν συνδέονται, λειτουργούν επομένως ανεξάρτητα ο ένας από τον άλλο.

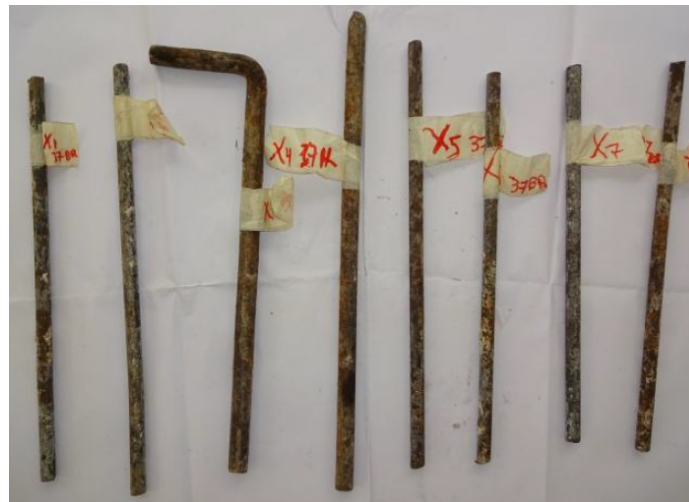
Εικόνα 2.1: Δοκίμια Οπλισμού Γέφυρας.

Στο έργο έχει χρησιμοποιηθεί λείος χάλυβας S220, οι ράβδοι του οπλισμού λοιπόν έχουν μεν χαμηλότερη τάση διαρροής από τους σύγχρονους χάλυβες αλλά εμφανίζουν και πολύ καλύτερη συμπεριφορά σε διάβρωση σε σχέση με αυτούς, γιατί εμπεριέχουν, λόγω της διαφορετικής διαδικασίας παραγωγής, πολύ μεγαλύτερο ποσοστό μεταλλεύματος.

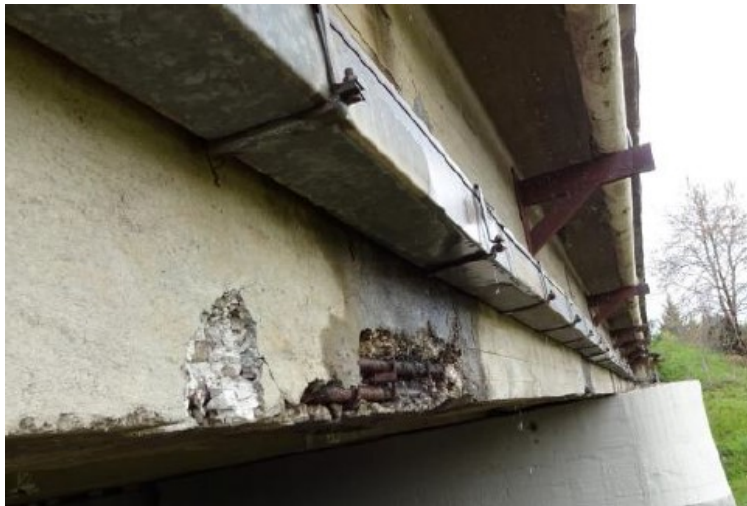
Εικόνα 2.2: Διάβρωση Οπλισμών στην Περιοχή των υδρορροών

Η εντονότερη διάβρωση, η οποία παρουσιάζεται στους κάτω οπλισμούς των διαμήκων δοκών της πλευράς της γέφυρας στην οποία βρίσκονται οι υδρορροές (Εικόνα 2.2), δεν έχει προκληθεί από κάποιον αυστηρά τοπικό μηχανισμό όπως είναι π.χ. η προσβολή από χλωριόντα. Έχει προκληθεί όμως από το μεγαλύτερο ποσοστό υγρασίας, το οποίο μέσω των πόρων του σκυροδέματος, ερχόταν σε επαφή με τον χάλυβα και επιτάχυνε την διαδικασία της διάβρωσης, επιφανειακά ομοιόμορφα, στις περιοχές όπου υπάρχει αυξημένη παρουσία και ροή νερού, κατά το διάστημα όπου ο οπλισμός ήταν καλυμμένος. Στις συγκεκριμένες περιοχές, όπως αναφέρθηκε και νωρίτερα, οι επικάλυψεις έχουν αποκολληθεί, αυτό συμβαίνει λόγω του μεγαλύτερου όγκου που σχηματίζουν τα προϊόντα της διάβρωσης. Μετά την αποτίναξη της επικάλυψης, τον βαθμό διάβρωσης αυξάνει η συνεχής επαφή με το οξυγόνο της ατμόσφαιρας.

Αξιοσημείωτο είναι πως δεν εμφανίζονται ρωγμές στην επιφάνεια του σκυροδέματος, ενώ υπάρχουν περιοχές με αποτιναγμένες επικάλυψεις. Αυτό συμβαίνει γιατί, παρά την προχωρημένη διάβρωση των οπλισμών, η οποία θα δικαιολογούσε την ύπαρξη ρωγμών, το πορώδες του σκυροδέματος είναι τόσο μεγάλο, ώστε ο χάλυβας έχει τον χώρο να διογκωθεί χωρίς να δημιουργήσει τάσεις αστοχίας στο σκυρόδεμα.

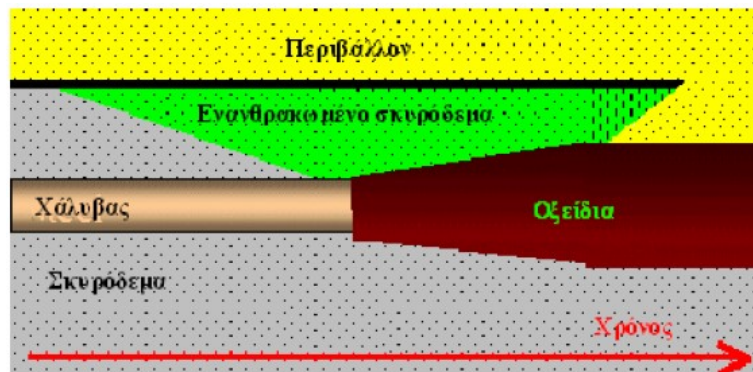
Εικόνα 3.2: Απεικόνιση της Διαδικασίας Σταδιακής Ενανθράκωσης και Εκτίναξης του Σκυροδέματος[3]

Στην περίπτωση της μελετώμενης γέφυρας η διάβρωση προκαλείται κυρίως από την ενανθράκωση του σκυροδέματος. Συγκεκριμένα η ενανθράκωση είναι το φαινόμενο κατά το οποίο μεταβάλλεται το pH του σκυροδέματος παρουσία διοξειδίου του άνθρακα (CO₂). Η αρχική αλκαλικότητα του σκυροδέματος χαρακτηρίζεται από μία τιμή του pH γύρω στο 12.5, που αντιστοιχεί στην υπό συνήθη θερμοκρασία συγκέντρωση ισορροπίας του υδροξειδίου του ασβεστίου Ca(OH)₂, στο νερό των πόρων. Το προστατευτικό στρώμα οξειδίου διαλύεται, λόγω μείωσης της αλκαλικότητας του σκυροδέματος γύρω από την ράβδο, σε τιμές του pH κάτω από 9.0. Η μείωση του pH του σκυροδέματος σε αυτές τις τιμές οφείλεται στην χημική αντίδραση του Ca(OH)₂ του νερού των πόρων (και γενικότερα του στερεού ιστού του σκληρυμένου τσιμεντοπολτού) με το διοξείδιο του άνθρακα (CO₂) της ατμόσφαιρας, που σταδιακά διαχέεται προς το εσωτερικό του σκυροδέματος μέσω της αέριας φάσης των πόρων. Τότε ο χάλυβας του οπλισμού αποπαθητικοποιείται (δεν απολαμβάνει πλέον την παθητική προστασία που του προσέφερε η αλκαλικότητα του σκυροδέματος), οπότε και προσβάλλεται από τα χλωριόντα τα οποία δεν δεσμεύονται πια από το Ca(OH)₂. Η

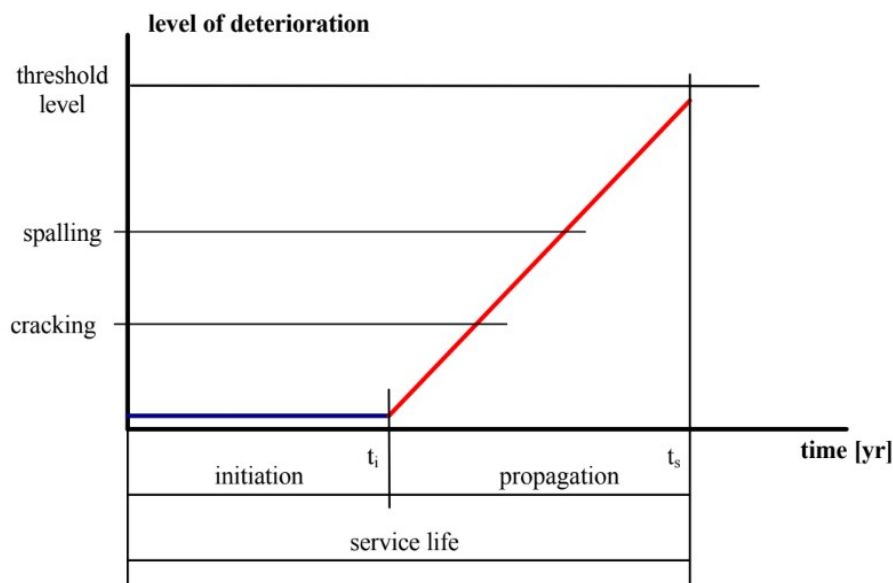
Διάγραμμα 3.1: Μοντέλο Tuutti [4]

Το μοντέλο Tuutti(1982) λαμβάνεται συχνά ως βάση αξιολόγησης της μείωσης της λειτουργικότητας κατά τη διάρκεια της ζωής του υλικού. Το διάγραμμα του μοντέλου αποτελείται από δύο στάδια. Το πρώτο κατά το οποίο επιβλαβή στοιχεία διαπερνούν την επικάλυψη του οπλισμού και το δεύτερο κατά το οποίο λαμβάνει δράση η διάβρωση. Για μεγαλύτερες κατασκευές, όπως οι γέφυρες, αν σε ένα μόνο σημείο παρατηρείται έντονη διάβρωση, όπως αυτή που προκαλείται από οξεία προσβολή χλωριόντων, οι επιπτώσεις για

την φέρουσα ικανότητα είναι ελάχιστες. Οι επιπτώσεις μιας πιο ήπιας διάβρωσης, στο σύνολο όμως της κατασκευής, όπως η διάβρωση που προκαλείται από την ενανθράκωση, είναι πολύ σοβαρότερες. [4]

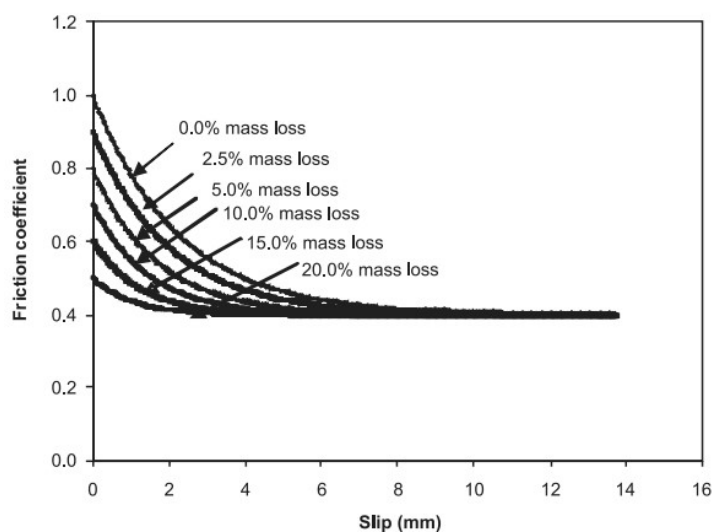
Διάγραμμα 4.1: Συσχετισμός Συντελεστή Τριβής με Ολίσθηση με διαφορετικές απώλειες μάζας [5]

Ενδεικτικά παρατίθεται το διάγραμμα 4.1, το οποίο έχει προκύψει από πειραματικές δοκιμές εξόλκευσης ράβδων οπλισμού. Ακολουθώντας τις τιμές του διαγράμματος θα γίνει έλεγχος για συντελεστές τριβής: 1, 0.8, 0.7, 0.5 και 0.4. Εφόσον έχουμε προσεγγιστικά 10% απώλεια μάζας ο συντελεστής τριβής είναι 0.7, παρόλα αυτά γίνονται δοκιμές με διάφορους συντελεστές τριβής σε διάφορες φορτίσεις της δοκού για να αποτιμηθεί η συμβολή της διάβρωσης στη συμπεριφορά του φορέα και στην ανάπτυξη τάσεων στα δύο υλικά. Η δοκός ελέγχεται επίσης, για κάθε αλλαγή του συντελεστή τριβής σε κάθε φόρτιση, ως οι οπλισμοί της να μην ήταν διαβρωμένοι, δηλαδή σαν το σκυρόδεμα και ο χάλυβας να βρίσκονται σε συνεχή επαφή.

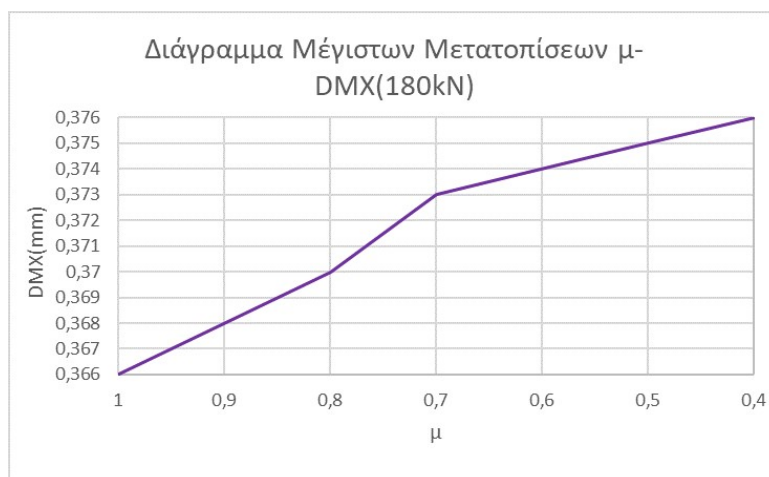
Διάγραμμα 5.1: Συσχετισμός Μέγιστων Μετατοπίσεων με τον Συντελεστή Τριβής

Παρατηρείται στο Διάγραμμα 5.1 πως όσο μειώνεται η τιμή του συντελεστή τριβής οι μετατοπίσεις αυξάνονται σχεδόν γραμμικά. Μικρή ασυνέχεια στην γραμμικότητα του διαγράμματος εμφανίζεται μεταξύ των τιμών του $\mu=0,8$ και $0,7$, όπου εκατέρωθεν του τμήματος αυτού η κλίση των κλάδων είναι σταθερή και ελαφρώς διαφορετική. Επίσης αξιοσημείωτο είναι πως μετά την τιμή $\mu=0,7$ η κλίση του διαγράμματος είναι αισθητά μικρότερη.

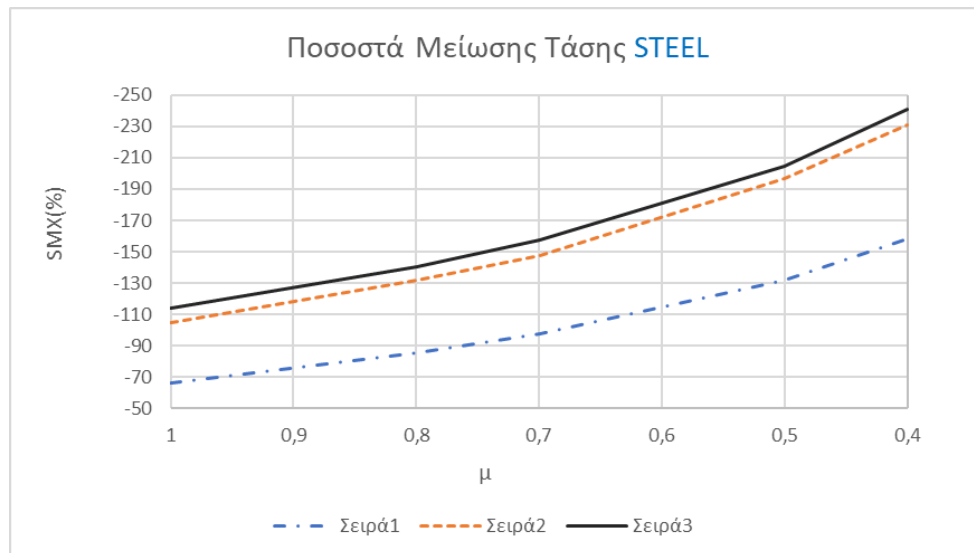
Διάγραμμα 5.4: Διαγραμματική Αναπαράσταση του Πίνακα 5.2.

Στο Διάγραμμα 5.4 παρατηρείται πως και στις τρεις περιπτώσεις φορτίσεων οι καμπύλες προσεγγίζουν ευθείες με παρόμοια κλίση. Αξιοσημείωτο είναι πως στις περιπτώσεις φόρτισης των 180 και 240 kN οι ποσοστιαίες μειώσεις έχουν παρόμοιες τιμές παρόλο που αυτές των 240 kN είναι μεγαλύτερες. Στην φόρτιση των 120 kN η μεγαλύτερη κλίση που εμφανίζεται μετά το $\mu=0,5$ οφείλεται στην ρηγμάτωση του σκυροδέματος.

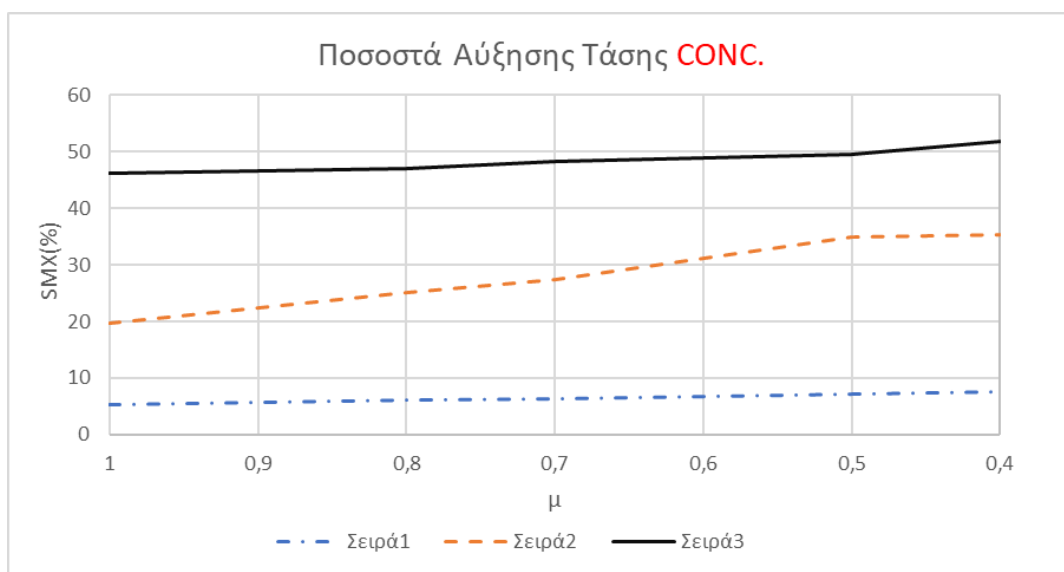
Διάγραμμα 5.5: Διαγραμματική αναπαράσταση του πίνακα 5.3.

Στο Διάγραμμα 5.5 παρατηρείται πως και στις τρεις περιπτώσεις φορτίσεων οι καμπύλες προσεγγίζουν ευθείες με παρόμοια κλίση. Αξιοσημείωτο είναι πως στις περιπτώσεις φόρτισης εμφανίζονται παρόμοιες ποσοστιαίες αυξήσεις στις περιπτώσεις φόρτισης των 180 και 240 kN, οι οποίες όμως δεν είναι τόσο κοντά όσο οι αντίστοιχες ποσοστιαίες μειώσεις που παρατηρούνται στον χάλυβα. Γενικότερα εμφανίζονται μικρότερα ποσοστά από αυτά του χάλυβα και η φόρτιση των 120kN είναι πιο κοντά στις υπόλοιπες τιμές σε σχέση με το διάγραμμα 5.4.
