Ενίσχυση σεισμόπληκτων σχολικών κτιρίων στην Κεφαλονιά και τη Σάμο

Χρήστος Γιαρλέλης, EQUIDAS

2. Σχολικό κτίριο από ΩΣ στην Κεφαλονιά

3. Λιθόκτιστα σχολεία στη Σάμο

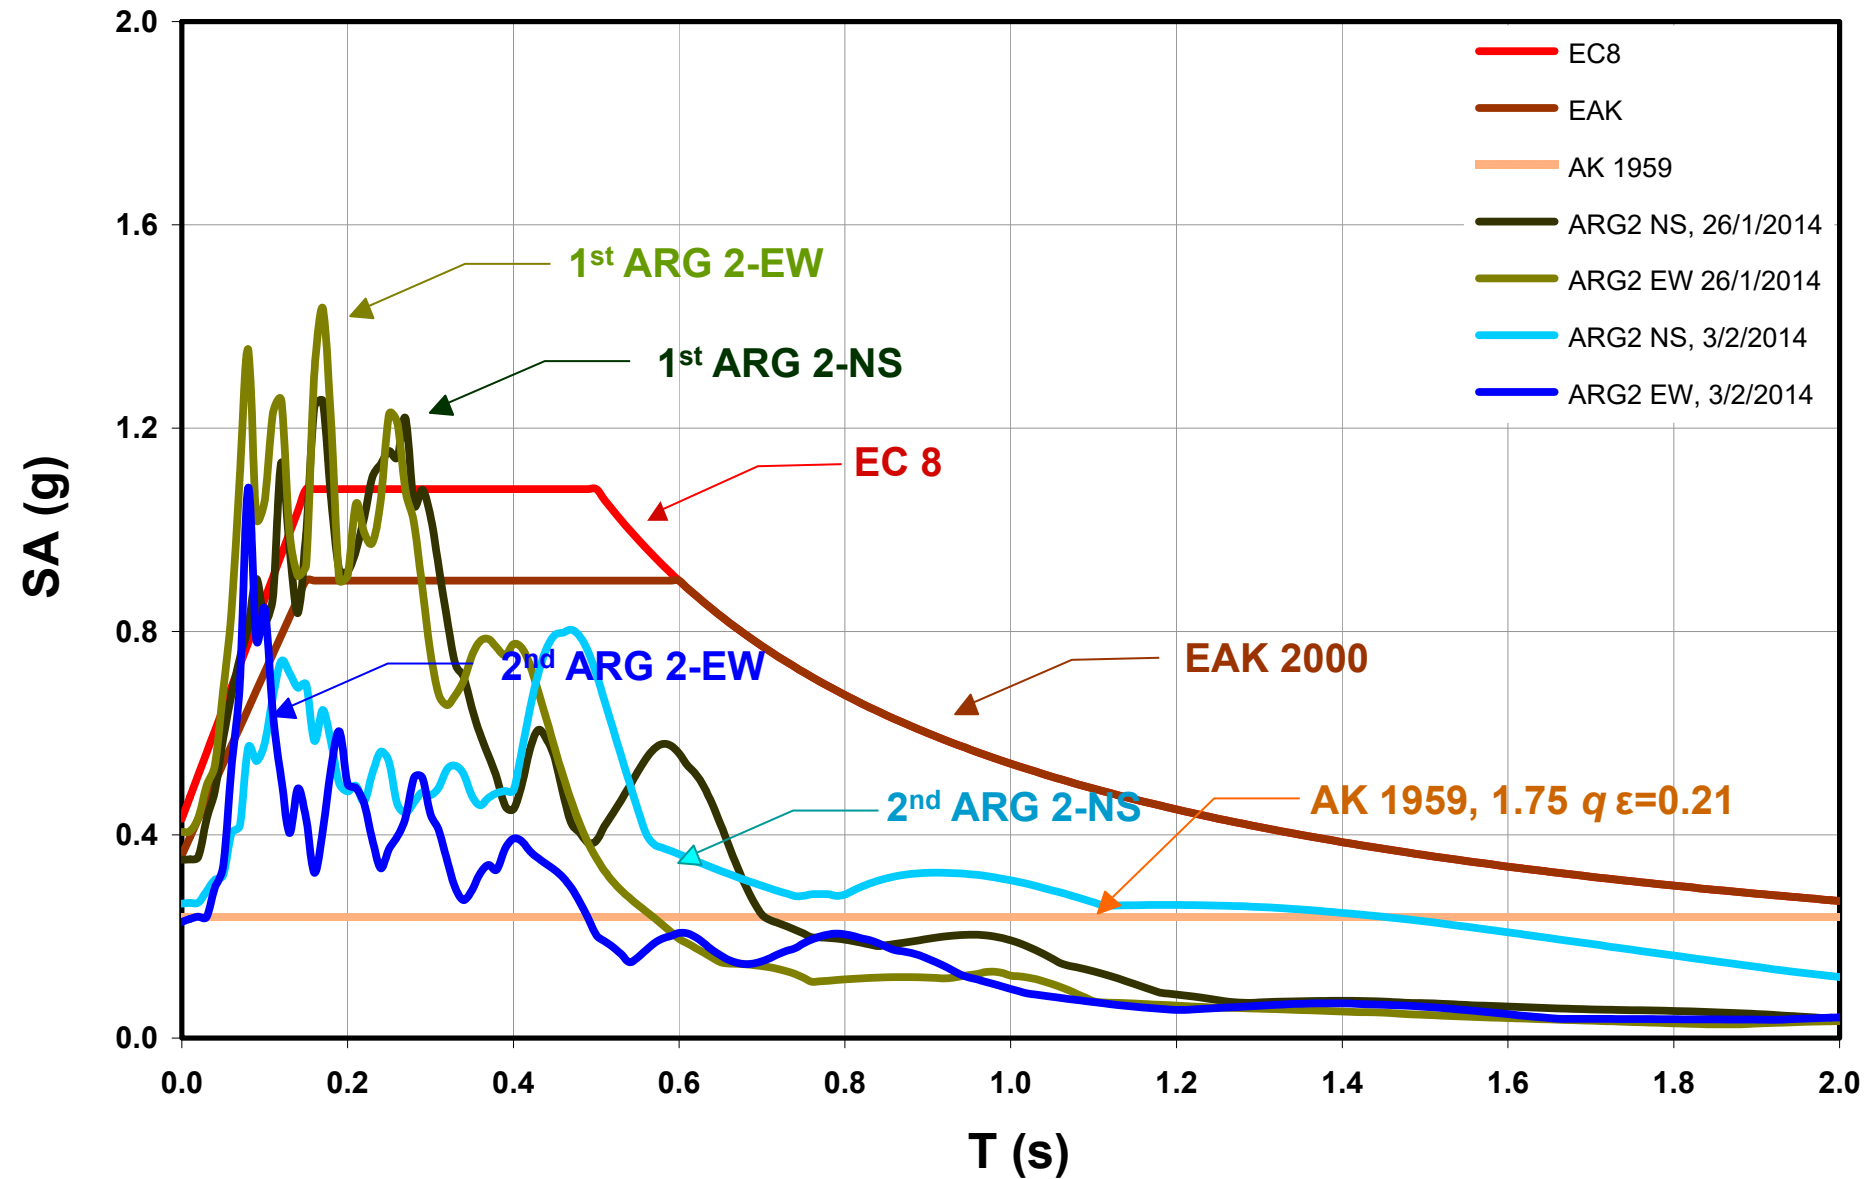
2. Σχολικό κτίριο από ΩΣ στην Κεφαλονιά Ελαστικά φάσματα επιταχύνσεων στο Αργοστόλι

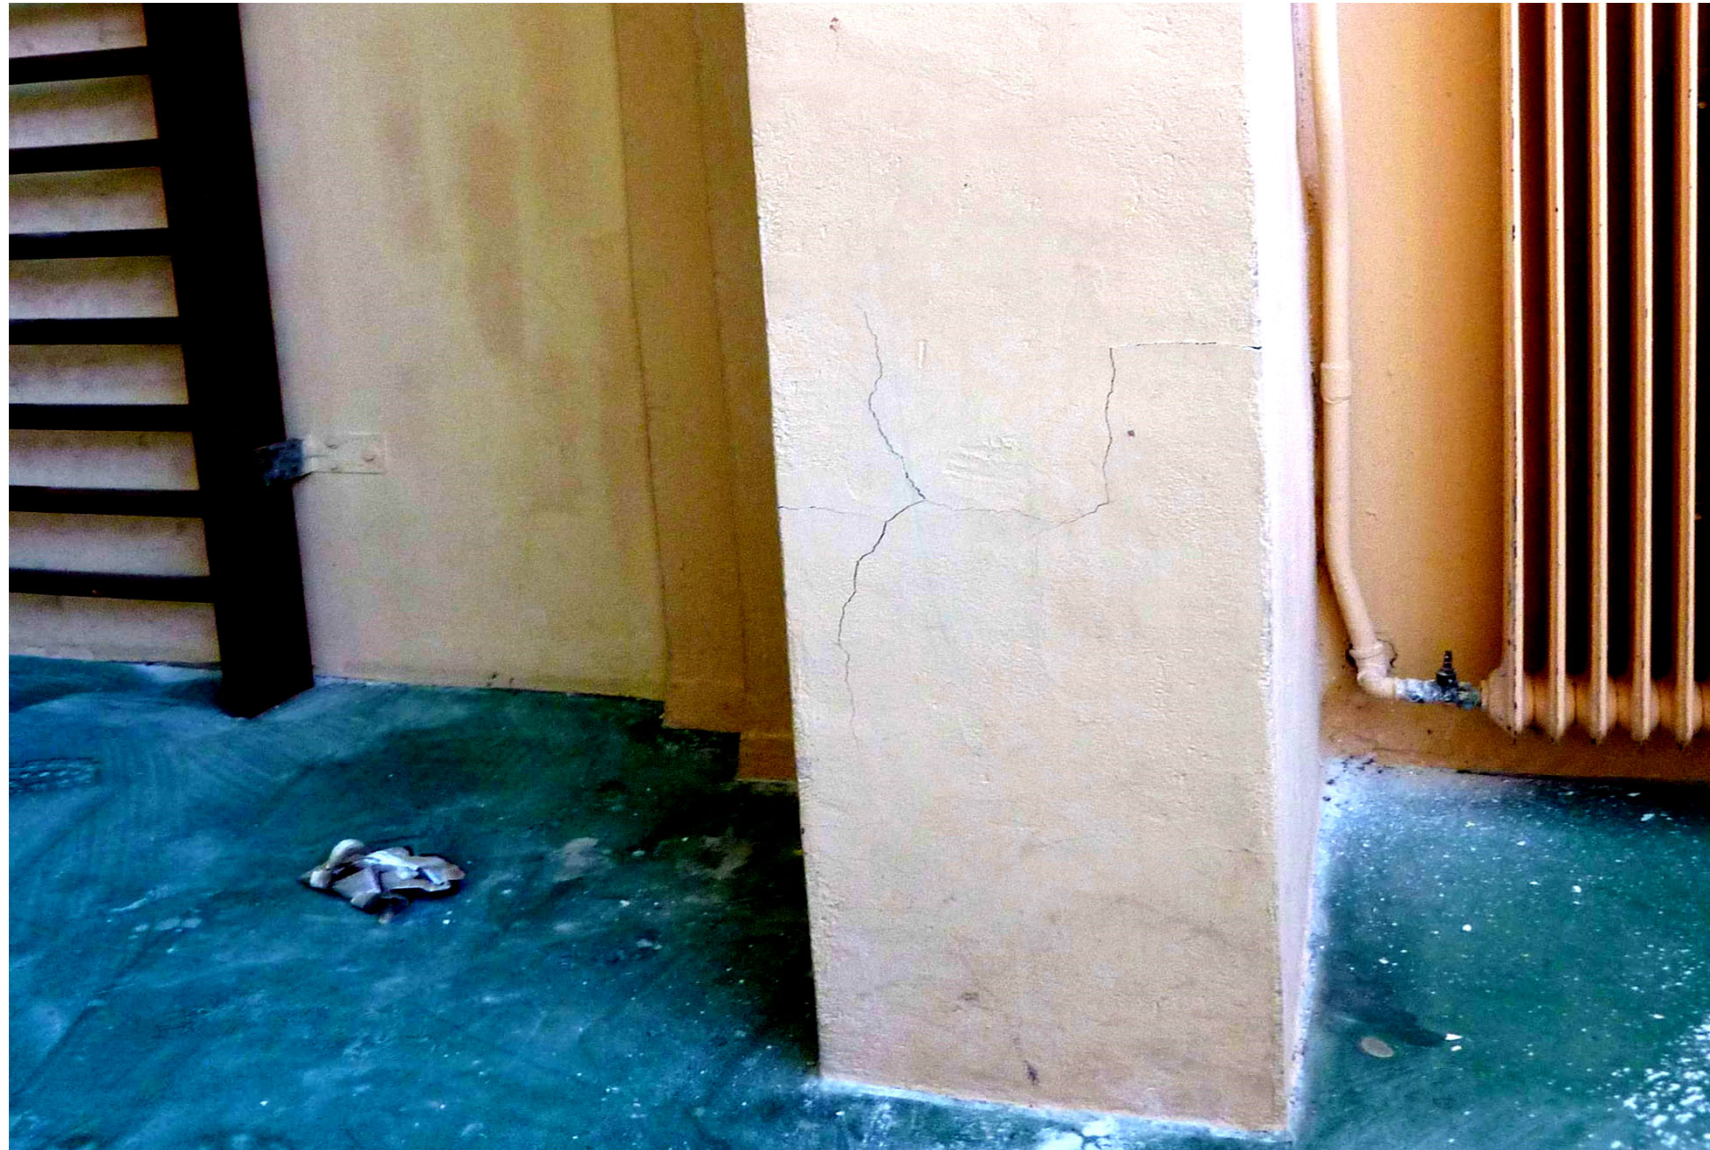
Βλάβες σε κατ.στοιχεία, T12

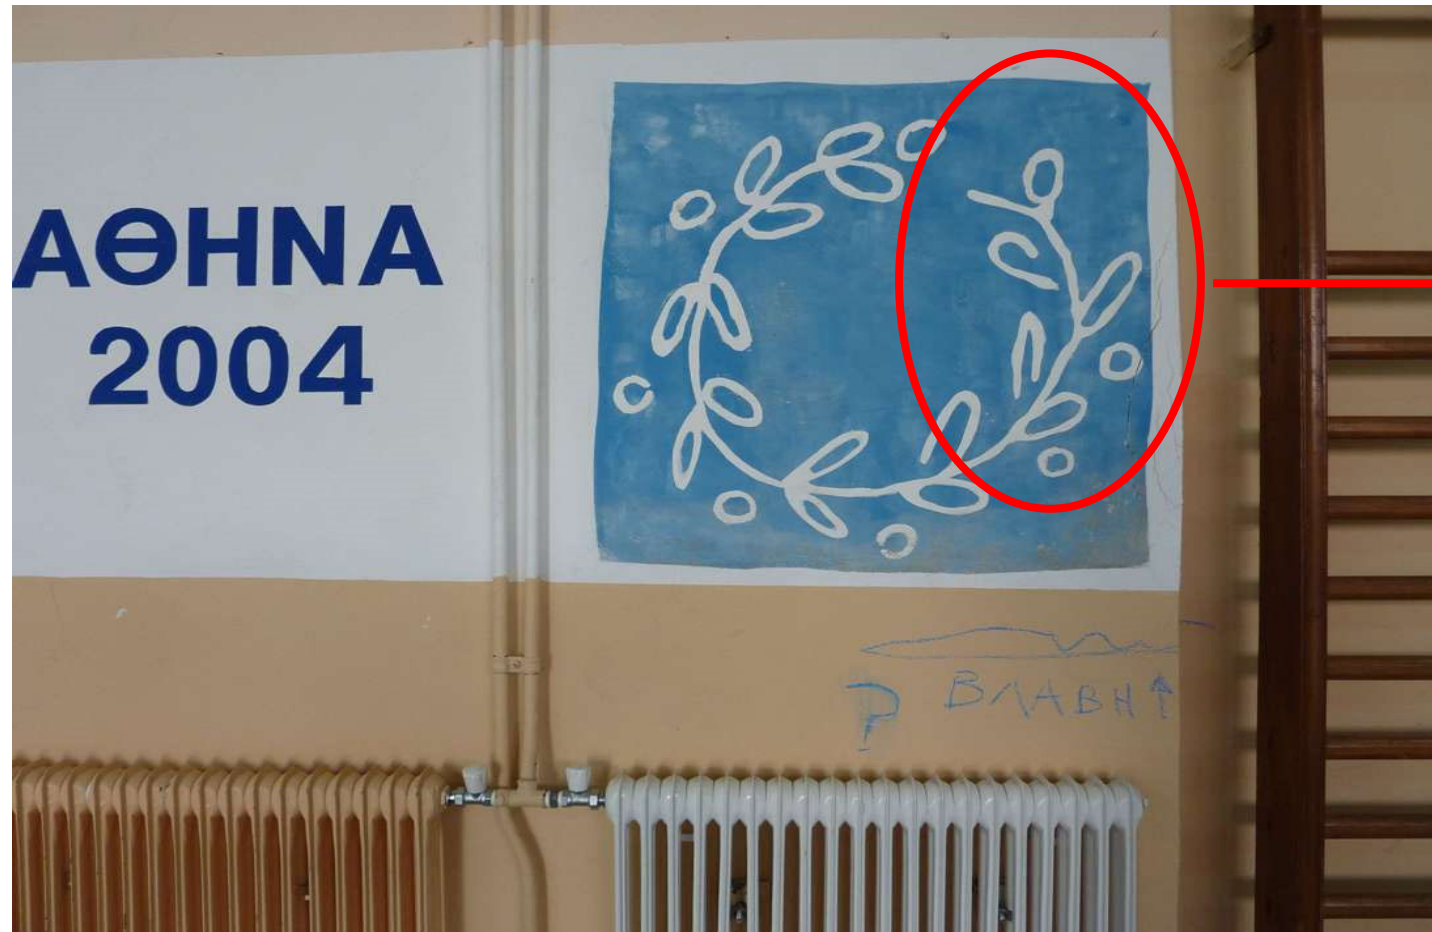
Βλάβες σε κατ.στοιχεία, T17

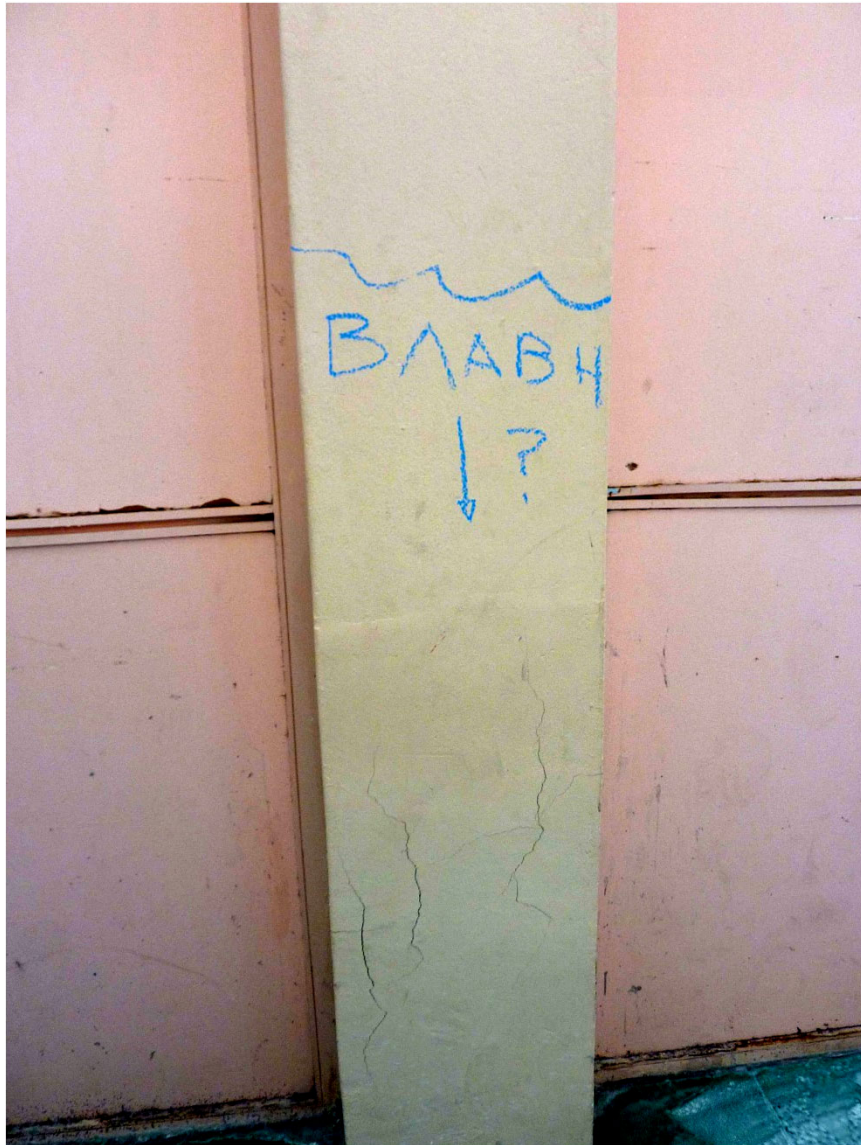
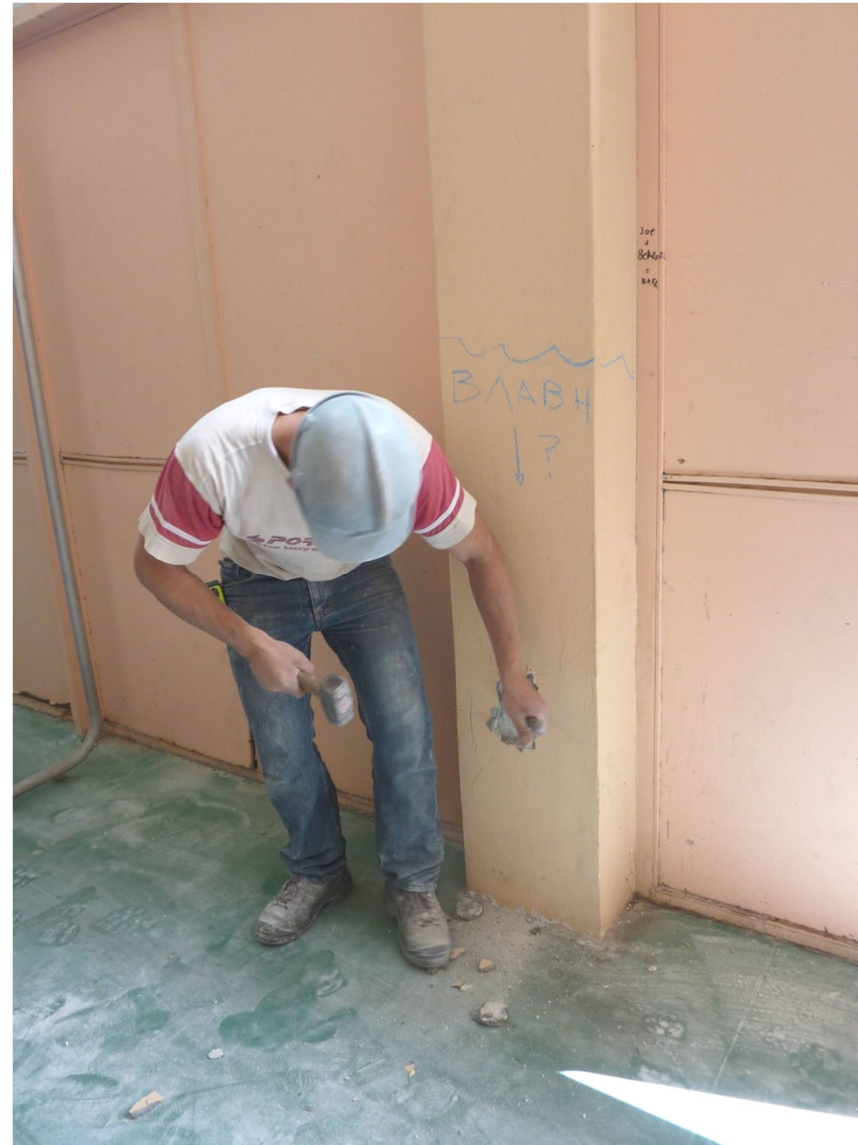
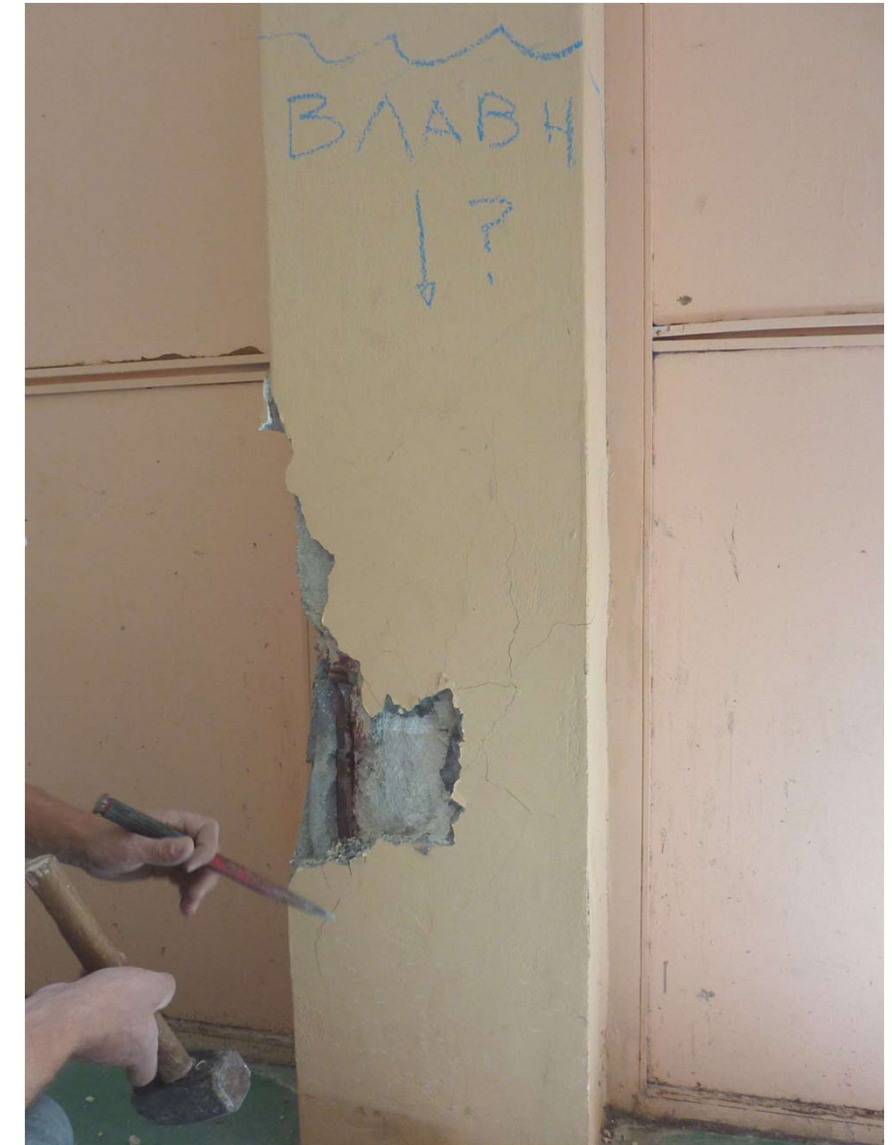
Βλάβες σε κατ.στοιχεία, Κ4

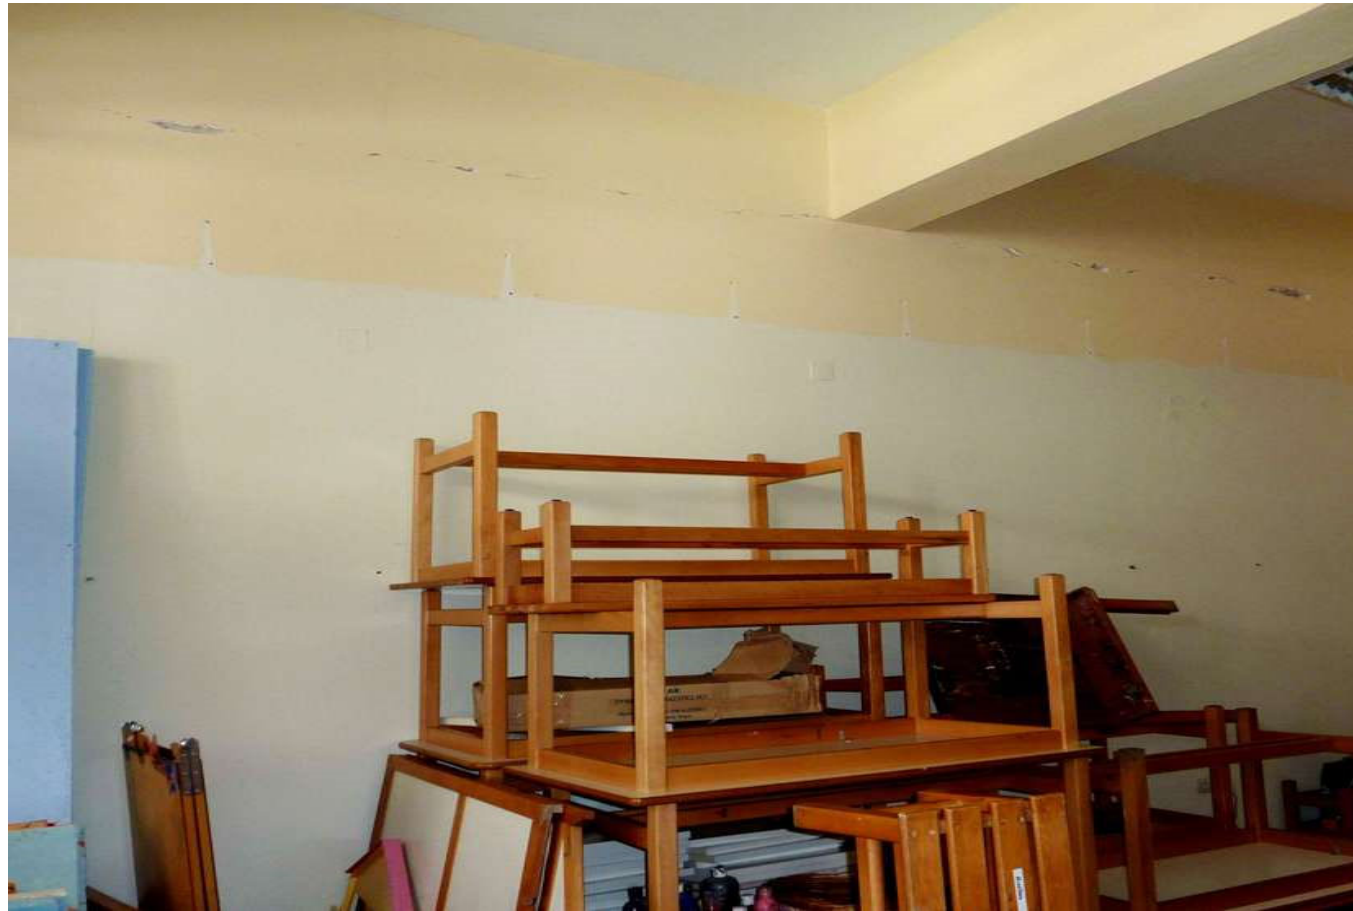
Αποκολλήσεις τοιχοποιίας

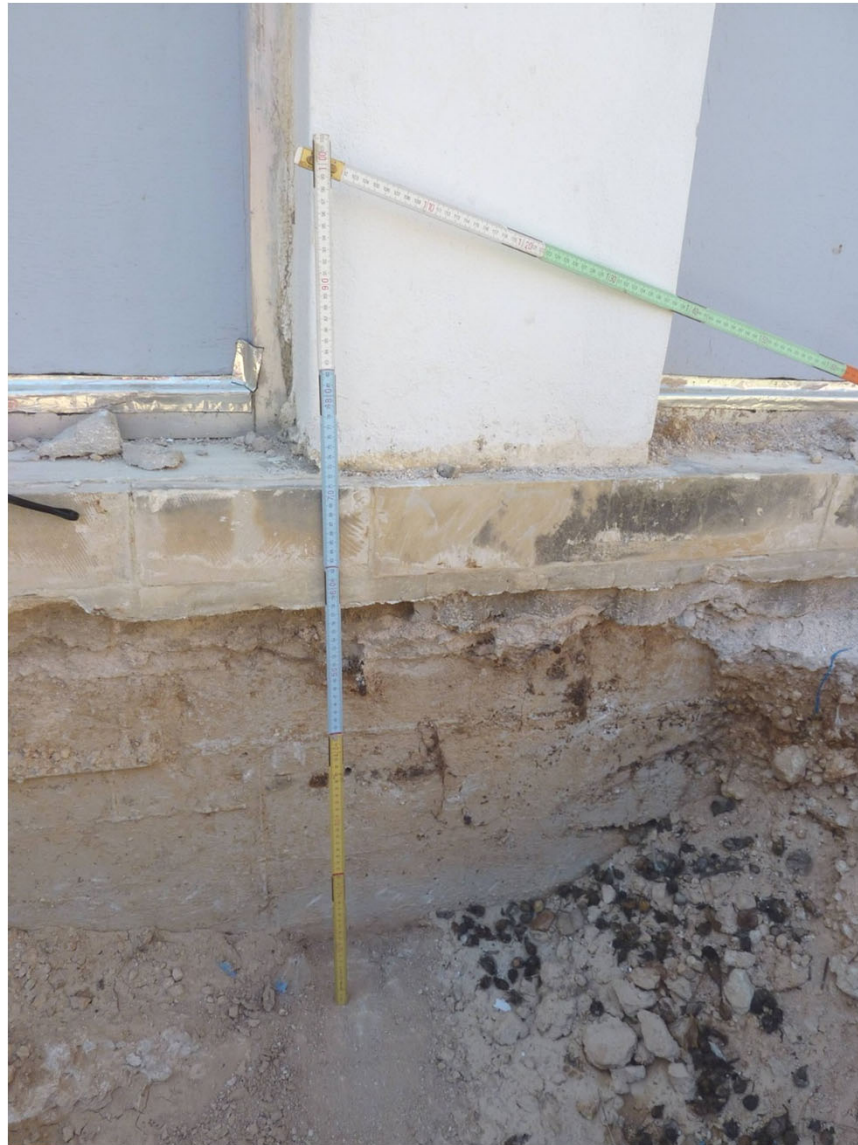
Η αποκάλυψη της θεμελίωσης έδωσε τα γεωμετρικά της στοιχεία.

Η στάθμη θεμελίωσης προσδιορίστηκε σε βάθος -1.30m.

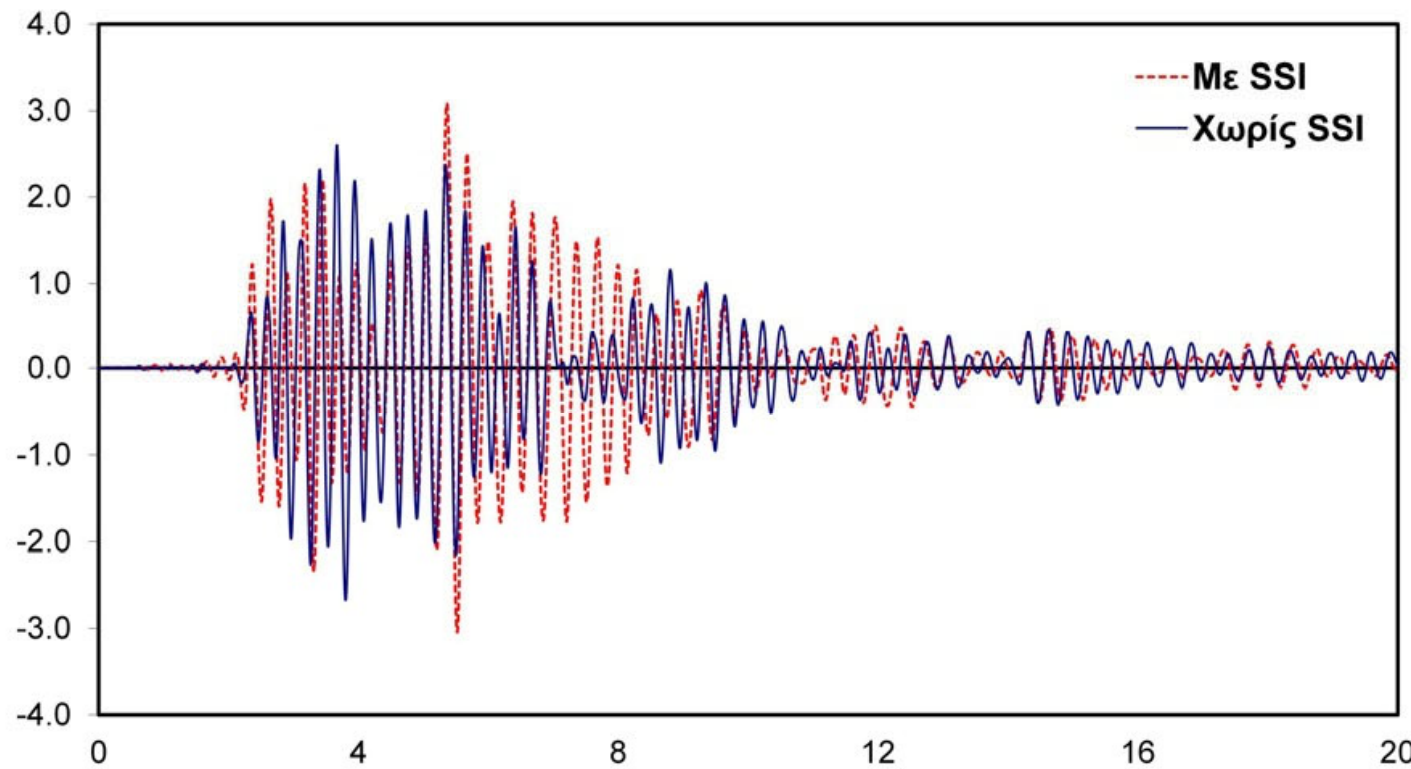
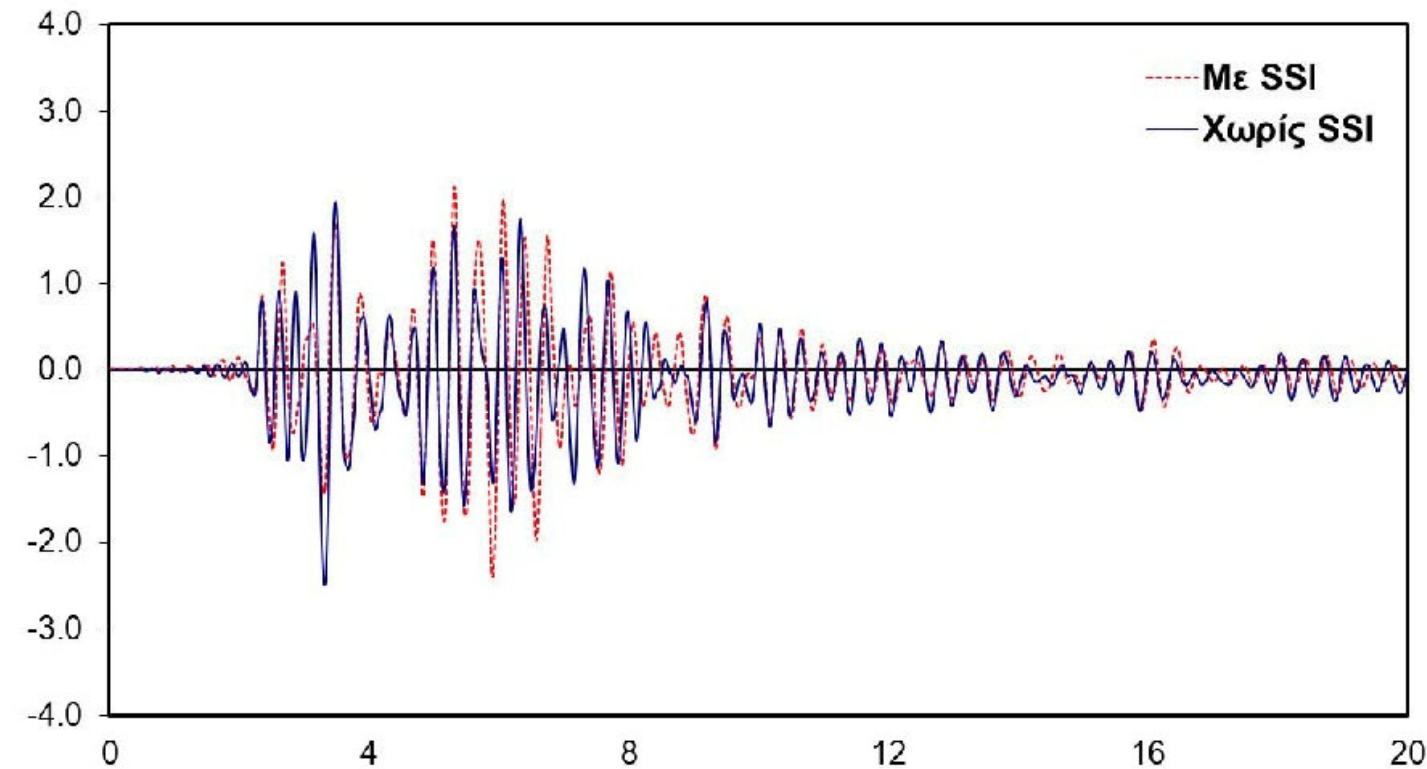
Υποστύλωμα C3

Μη γραμ. δυναμικές αναλύσεις - Χρονοϊστορίες μετακίνησης οροφής Α' ορ.

- χωρίς SSI: μέγιστη τιμή μετακίνησης 2.7cm (διαμήκη), 2.5 cm (εγκάρσια)
- με SSI: μέγιστη τιμή μετακίνησης 3.1cm (διαμήκη), 2.4 cm (εγκάρσια)

(α) Οι αναμενόμενες μετακινήσεις που προέκυψαν από τις ανελαστικές στατικές αναλύσεις βρίσκονται σε ικανοποιητική συμφωνία με τα αποτελέσματα της μη γραμμικής ανάλυσης με χρονοϊστορίες. Οι μικρές βλάβες που εμφανίστηκαν στη βάση κατακόρυφων στοιχείων του ισογείου επαληθεύονται από τις αναλύσεις.

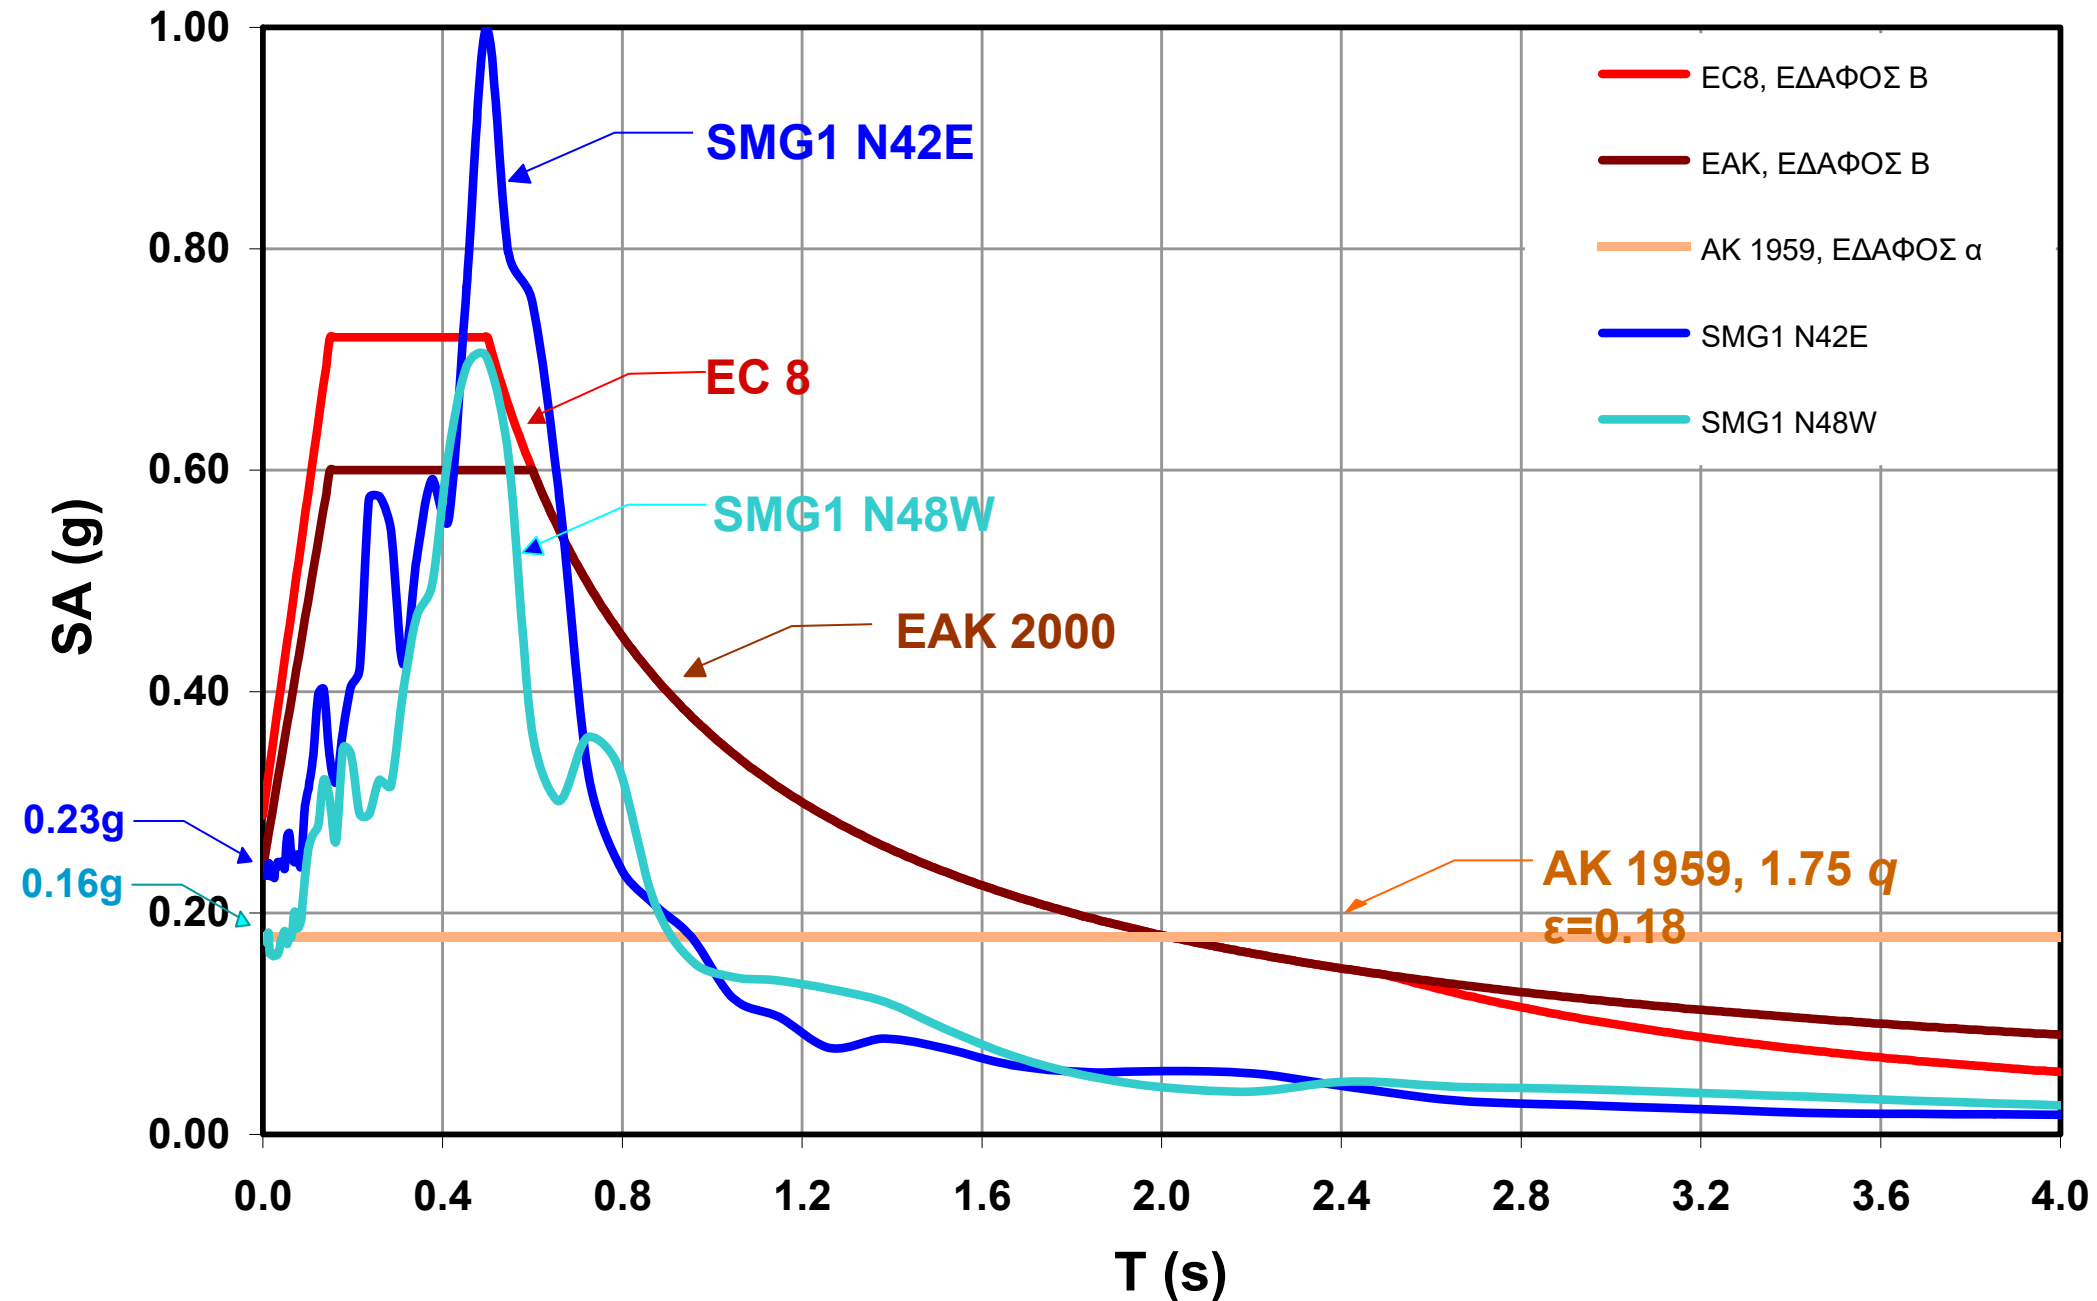
Ελαστικά φάσματα επιταχύνσεων στο Βαθύ

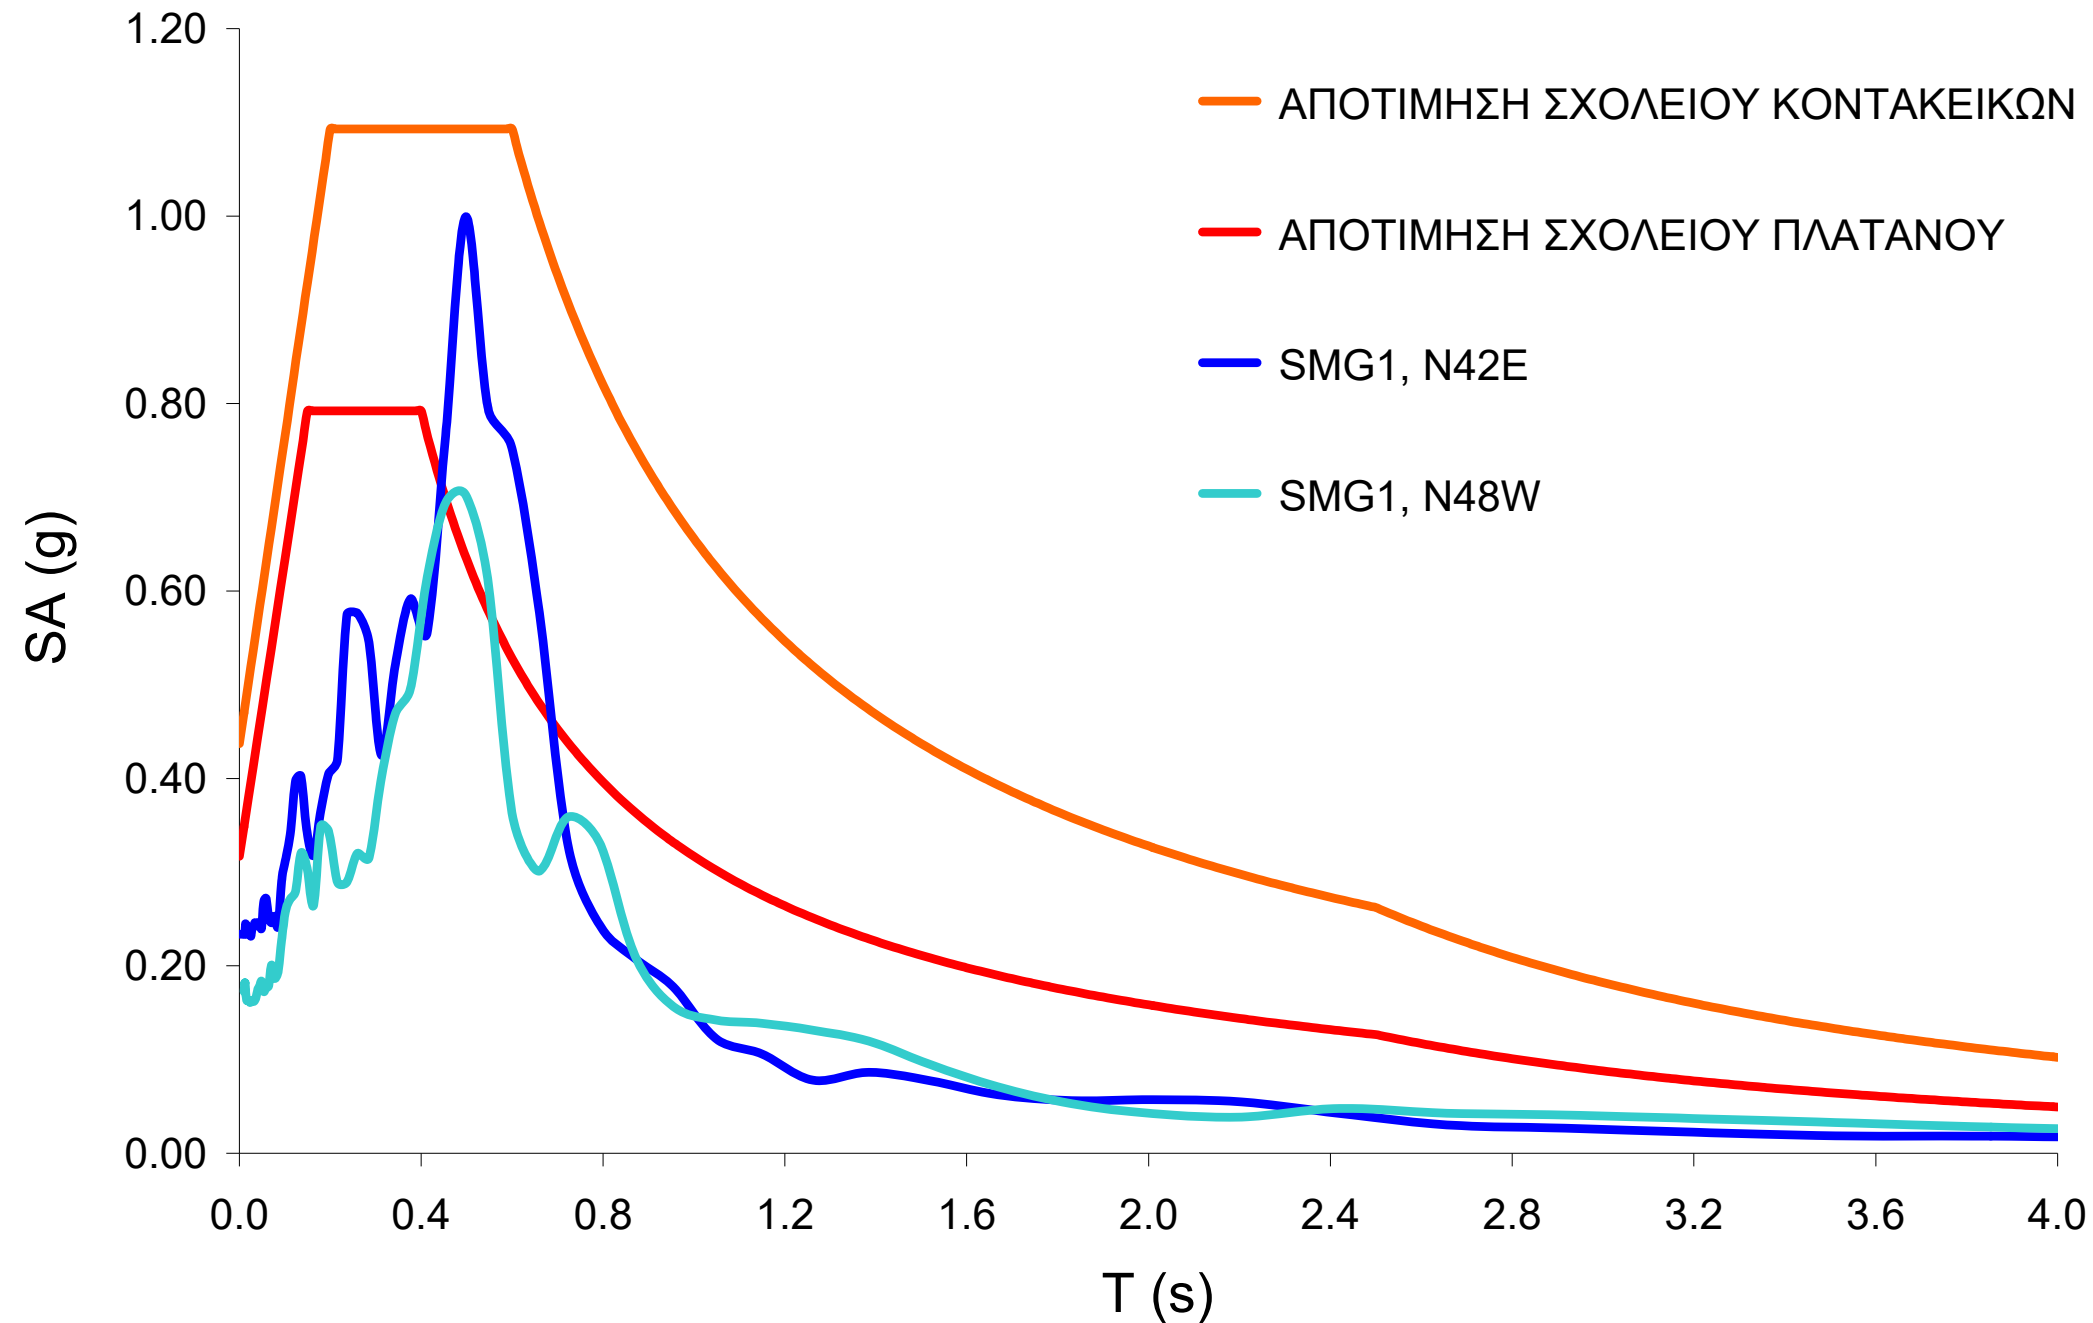
Συγκεκριμένα για μεμονωμένους απότομους αναβαθμούς με κλίση μεγαλύτερη των 15° λαμβάνεται συντελεστής $S_T \geq 1.20$, όμως επειδή στην εξεταζόμενη περίπτωση συντρέχει επιφανειακά χαλαρή εδαφική στρώση, ο συντελεστής λαμβάνεται προσαυξημένος κατά 20%, ήτοι $S_T \geq 1.44$.

Δημοτικό Σχολείο Κοντακέικων, Φάσμα σχεδιασμού
