ΚΑΤΑΣΚΕΥΑΣΤΙΚΗ ΑΝΑΛΥΣΗ, ΠΑΘΟΛΟΓΙΑ ΚΑΙ ΠΡΟΤΑΣΗ ΑΠΟΚΑΤΑΣΤΑΣΗΣ ΤΟΥ ΤΕΜΕΝΟΥΣ ΜΟΥΡΑΤ ΡΕΪΣ ΣΤΗ ΡΟΔΟ.

ANNA ΧΡΥΣΙΔΗ

Αρχιτέκτονας Μηχανικός, Απόφοιτος ΔΠΜΣ «Προστασία Μνημείων», Σχολή Αρχιτεκτόνων Μηχανικών ΕΜΠ,
a.arch.chr@gmail.com

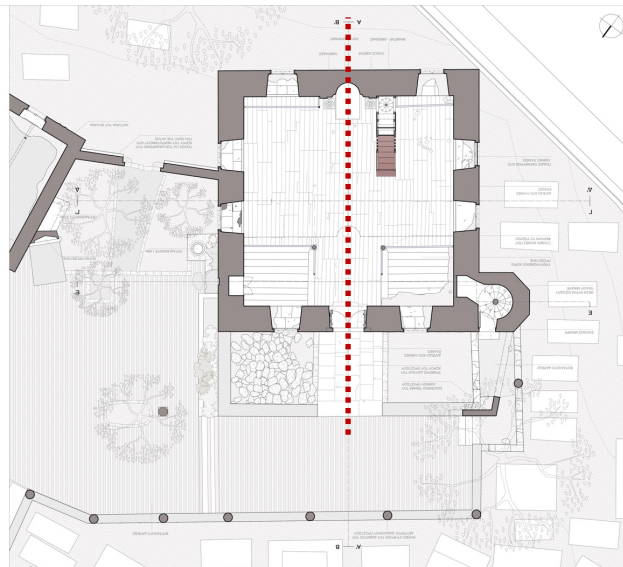
Σχήμα 2: Κάτοψη τεμένους Μουράτ Ρεΐς

Το τέμενος κατασκευάστηκε για να εξυπηρετήσει μια μικρή κοινότητα δερβίσηδων, καθώς και τους πιστούς που επισκέπτονταν τον τάφο του Μουράτ Ρεΐς. Ακολουθώντας την τυπολογία της Προύσας στην απλή της μορφή, αποτελείται από μια σάλα προσευχής με τετράγωνη κάτοψη (Σχήμα 2) εσωτερικών διαστάσεων 7.80 x 7.80m και ύψους 9.00m. Η αίθουσα καλύπτεται με ημισφαιρικό τρούλο που στηρίζεται σε ελαφρά προεξέχοντα τόξα και σε πτυχωτά ημιχώνια που σχηματίζουν ένα οκτάγωνο.

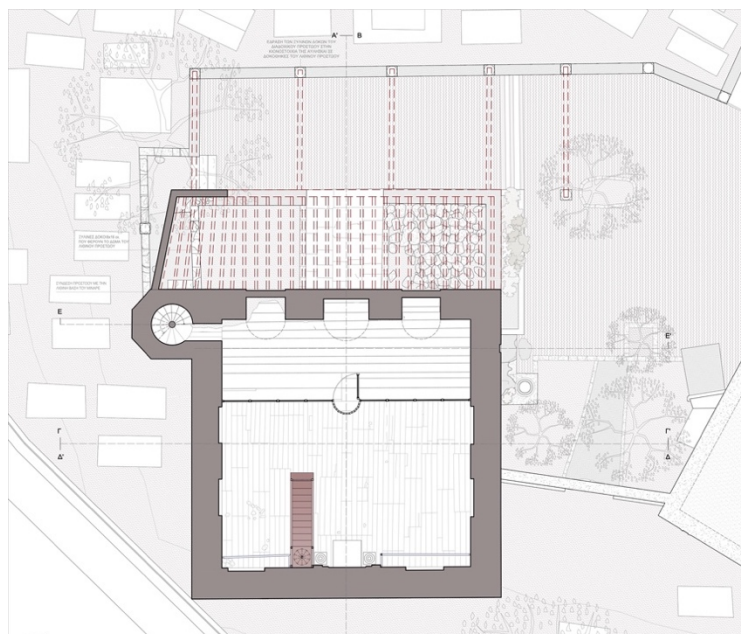
Σχήμα 6: Αναπαράσταση των δοκών των δύο διαδοχικών προστώων.

Επιπλέον, μια οπή διαστάσεων 15 x 17 εκ. που διακρίνεται στο σωζόμενο τμήμα του λίθινου προστώου ακριβώς απέναντι από τον γωνιακό κίονα της αυλής, φανερώνει ότι πιθανότατα υπήρχαν δοκοθήκες στις οποίες τοποθετούνταν εγκάρσια οι δοκοί του ξύλινου προστώου. [2] Η οπή που σώζεται φαίνεται ότι αποτελεί διάνοιξη, γεγονός που επιβεβαιώνει το σενάριο ότι το ξύλινο προστώο κατασκευάστηκε αργότερα για να καλύψει τις ανάγκες προσευχής των πιστών. Με βάση την κιονοστοιχία της αυλής και την θέση της υφιστάμενης οπής, φαίνεται να υπήρχαν συνολικά 4 δοκοθήκες οι οποίες βρίσκονταν ανάμεσα στα τόξα. (Σχήμα 6). Πιθανό είναι να υπήρχαν και δευτερεύοντα δοκάρια που τοποθετούνταν κάθετα στα κύρια ώστε να φέρουν το επίπεδο δώμα του ξύλινου προστώου. Περισσότερα στοιχεία και σχέδια για την τεκμηρίωση των δύο προστώων αναφέρονται στην δημοσίευση “Murat Reis complex: Survey, Documentation and Restoration of the Mosque” [2], καθώς και στην διπλωματική εργασία [1].

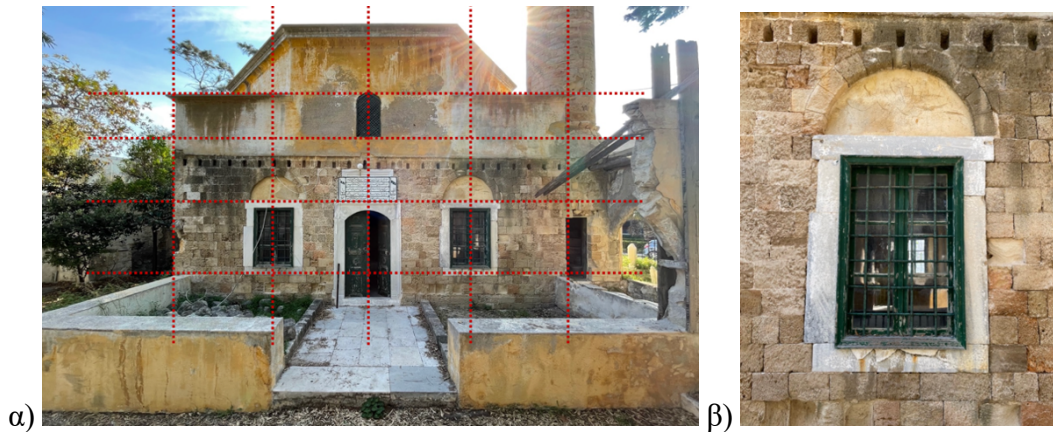
Σχήμα 7: (α) Οργάνωση των ανοιγμάτων της πρόσοψης του τεμένους (ΒΔ όψη)
(β) Παράθυρο ΒΔ όψης με μαρμάρινο πλαίσιο και τοξωτό υπέρθυρο

Τα ανοίγματα του τεμένους οργανώνονται σε δύο επίπεδα. Η κάθε όψη έχει στην κατώτερη στάθμη 2 μεγάλα ανοίγματα και σε ψηλότερη στάθμη υπάρχει ένας οξυκόρυφος φεγγίτης (Σχήμα 7α). Η προστασία των εξωτερικών παραθύρων με μεταλλικά κιγκλιδώματα αναδεικνύει επίσης τα νεοκλασικά στοιχεία του Μουράτ Ρεΐς.

Στο ανεπίχριστο κομμάτι της πρόσοψης μπορούμε να διακρίνουμε τα μαρμάρινα πλαίσια των παραθύρων και τα τοξωτά υπέρθυρα (Σχήμα 7β), τα οποία στις υπόλοιπες όψεις έχουν καλυφθεί με το επίχρισμα. Αυτό μας επιβεβαιώνει την υποψία ότι το τέμενος αρχικά κατασκευάστηκε για να παραμείνει ανεπίχριστο και το επίχρισμα αποτελεί μεταγενέστερη επέμβαση, κατά πάσα πιθανότητα του 19^{ου} αιώνα.

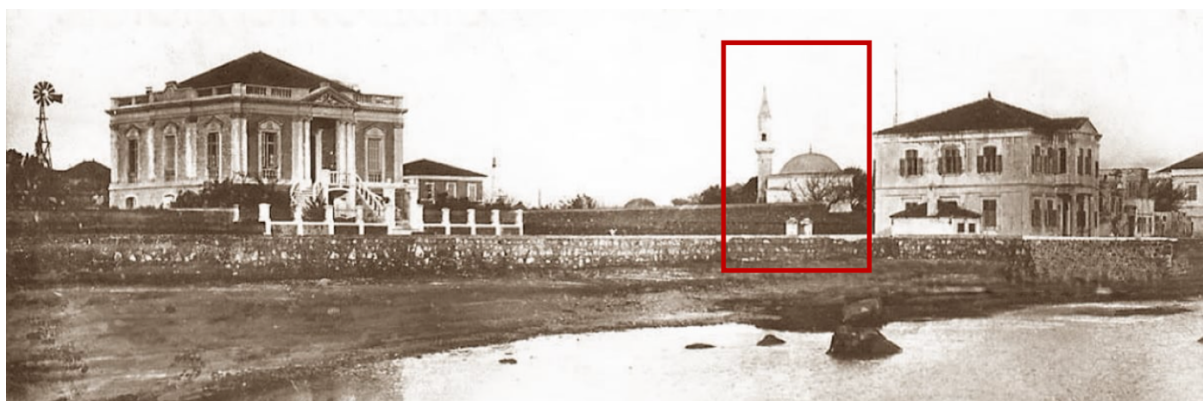
Σχήμα 8: Ο μικρός λιμένας το 1900. Στο βάθος το τέμενος Μουράτ Ρεΐς με τον παλιό μιναρέ.
[Φωτογραφικό αρχείο Νίκου Κολλίγρη]

Στην νοτιοδυτική πλευρά του τεμένους, ορθώνεται ο μιναρές ύψους 19 μ.. Ο αρχικός μιναρές που είχε κωνική απόληξη (Σχήμα 8) όπως συνηθιζόταν στα μουσουλμανικά τεμένη της Ρόδου, υπέστη σοβαρές βλάβες από βομβαρδισμούς και ανακατασκευάστηκε κατά την διάρκεια της Ιταλοκρατίας στην μορφή που τον ξέρουμε σήμερα. Εκείνη την περίοδο τα στοιχεία οριενταλισμού χρησιμοποιήθηκαν άφθονα, λόγω του ενδιαφέροντος των Ιταλών για τη Μέση Ανατολή και την Αφρική. Η πρόσβαση στον αρχικό μιναρέ γινόταν μέσα από το τέμενος μέσω τοξωτού ανοίγματος, το οποίο μετέπειτα έκλεισε και η πρόσβαση μεταφέρθηκε εξωτερικά. Το ανώτερο τμήμα του μιναρέ που περιλαμβάνει τον εξώστη φέρει γύψινες διακοσμήσεις με γεωμετρικά και φυτικά μοτίβα.

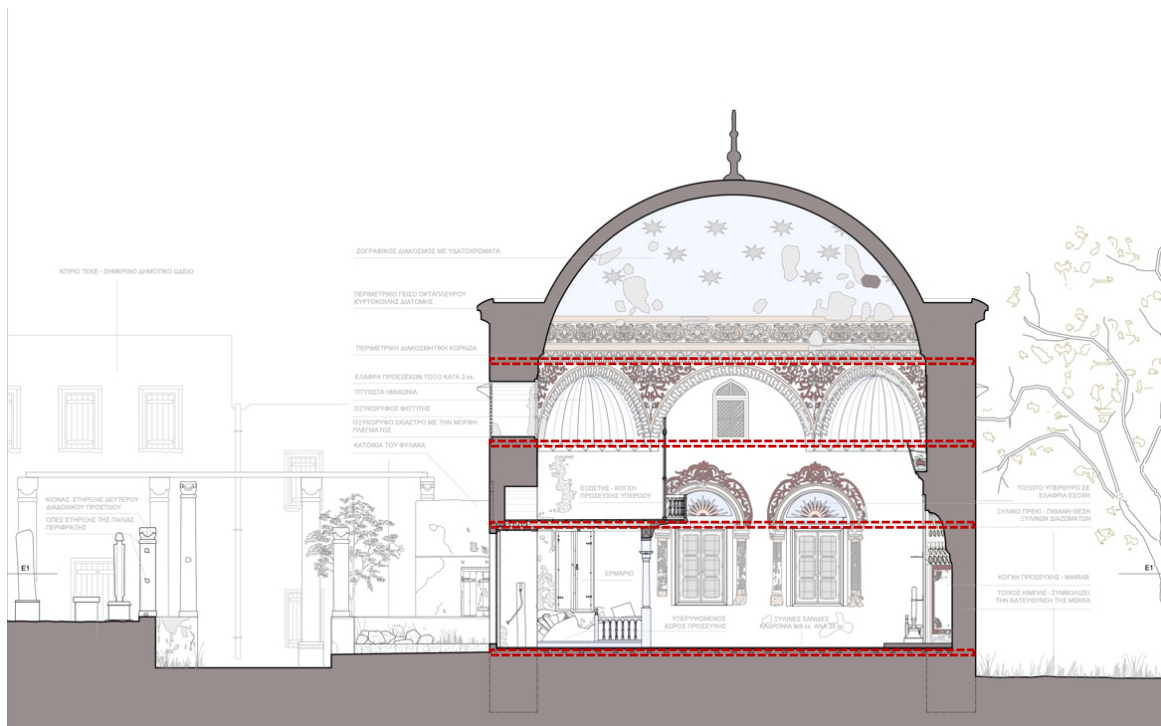
Σχήμα 9: Οι πιθανές θέσεις των οριζόντιων ξύλινων ενισχύσεων με βάση αντίστοιχες κατασκευές της Οθωμανικής περιόδου στη Ρόδο[12]

Η λιθοδομή φαίνεται να ενισχύεται με οριζόντιο σύστημα ξύλινων διαζωμάτων (ξυλοδεσιές). Συγκεκριμένα, στον χώρο του υπερώου εντοπίστηκαν 3 ξύλινες διατομές 11x9 εκ. πάνω από το πρέκι των ανοιγμάτων, οι οποίες κατά πάσα πιθανότητα ταυτίζονται με ένα σύστημα ξυλοδεσιών. Λόγω του επιχρίσματος δεν ήταν εφικτό να διαπιστωθεί η ύπαρξη τους σε άλλες στάθμες. Όπως τεκμηριώνεται σε άλλες παρόμοιες κατασκευές, οι πιθανές θέσεις των ξύλινων διαζωμάτων πέραν των πρεκιών των ανοιγμάτων είναι στην έδραση της λιθοδομής καθώς και στη βάση και την κορυφή των τόξων που στηρίζουν τον ημισφαιρικό θόλο. Μια καλύτερη αναπαράσταση των πιθανών θέσεων τους στη κατασκευή του τεμένους Μουράτ Ρεΐς δίνεται στο σχέδιο (Σχήμα 9).

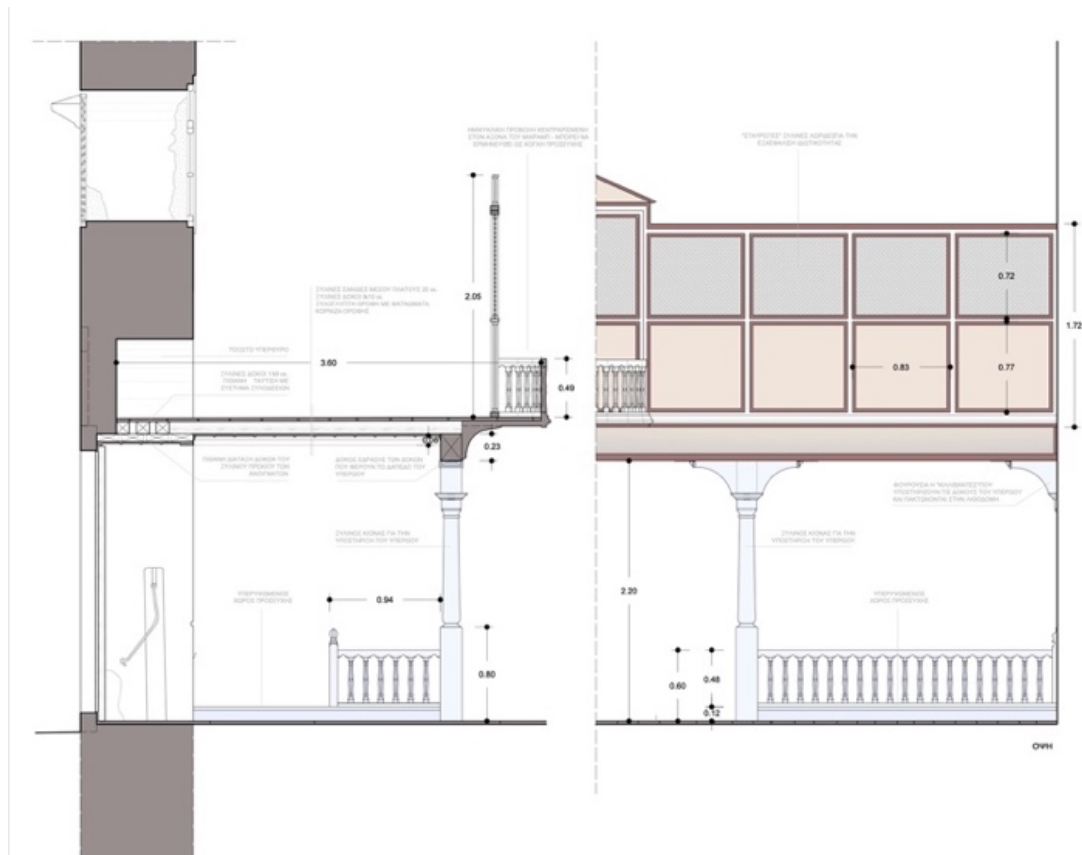
Σχήμα 10: Κατασκευαστικές λεπτομέρειες του υπερώου

Ο φέρων οργανισμός του υπερώου (Σχήμα 10), αποτελείται από 25 ξύλινες δοκούς μέσης διατομής 8 x 10 εκ., οι οποίες είναι τοποθετημένες ανά ίσες αποστάσεις παράλληλα στην μικρή πλευρά. Οι δοκοί εδράζονται κατά το ένα άκρο τους στον ΒΔ τοίχο του τεμένους και κατά το άλλο άκρο τους σε μια μεγάλη δοκό διαστάσεων 18 x 23 εκ., η οποία πακτώνεται στην λιθοδομή. Η μεγάλη δοκός υποβαστάζεται από δυο ξύλινους κίονες εκατέρωθεν της κεντρικής ζώνης εισόδου και δυο φουρούσια ή κιλλίβαντες σε επαφή με την λιθοδομή.

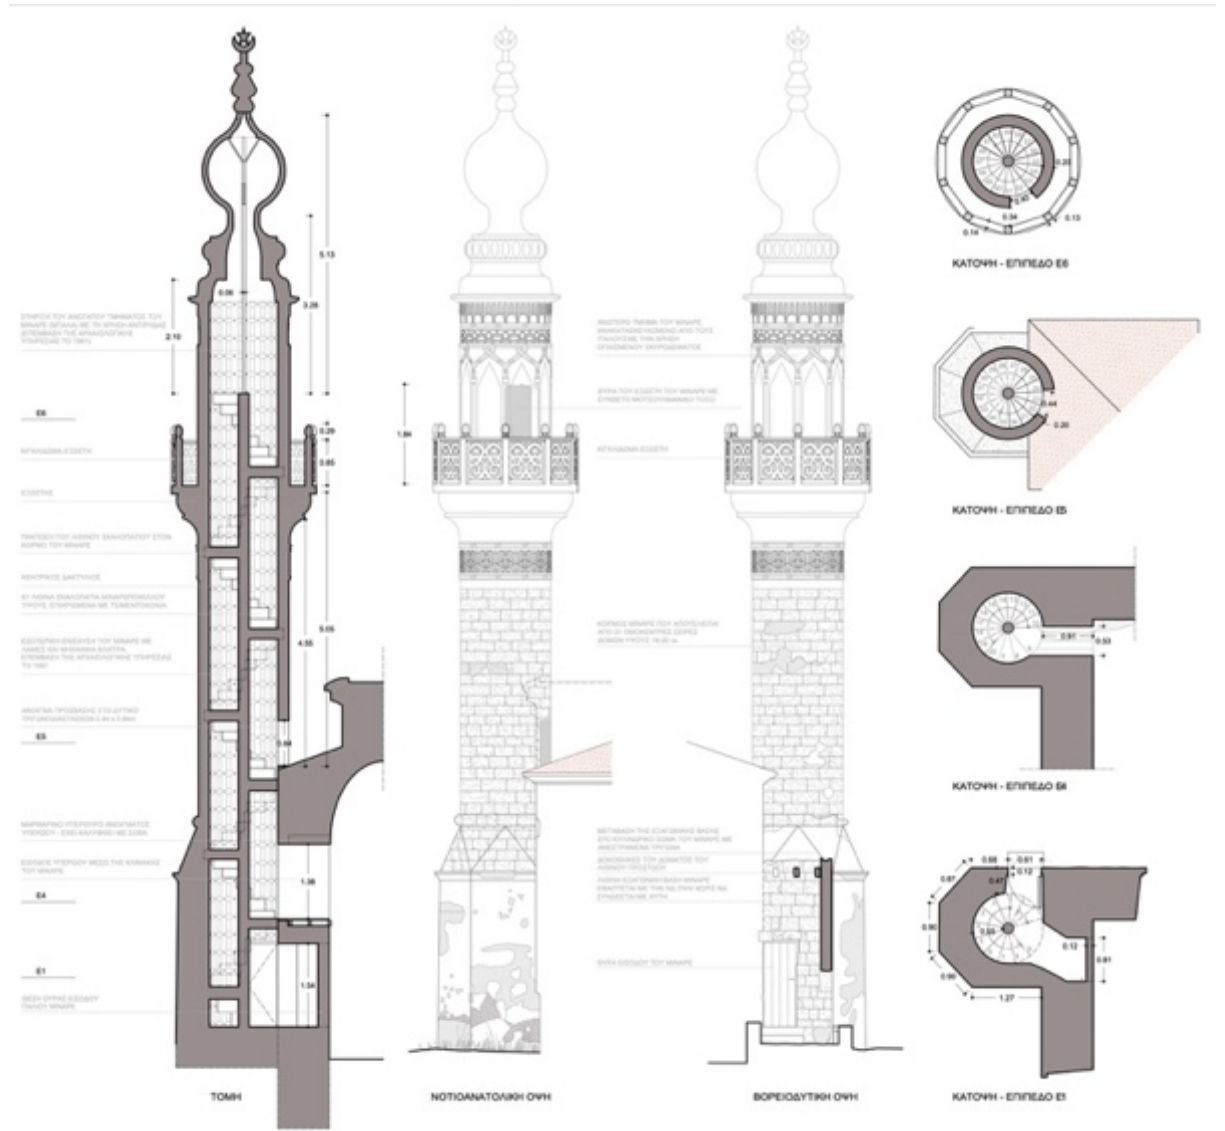
Σχήμα 11: Κατασκευαστικές λεπτομέρειες μιναρέ

Ο μιναρές έχει εξαγωνική βάση η οποία εφάπτεται στην ΝΔ όψη του τεμένους χωρίς να συνδέεται με αυτήν. Ο κορμός του αποτελείται από 21 ομόκεντρες σειρές δόμων, ύψους 19-20 εκ.. Είναι πιθανόν να υπάρχουν μεταλλικοί σύνδεσμοι που να συγκρατούν τους λίθους μεταξύ τους, όπως συνηθιζόταν σε άλλα τεμένη. Την συνοχή της κατασκευής ενισχύει η χρήση κονιάματος μεταξύ των αρμών των λίθων (Σχήμα 11).

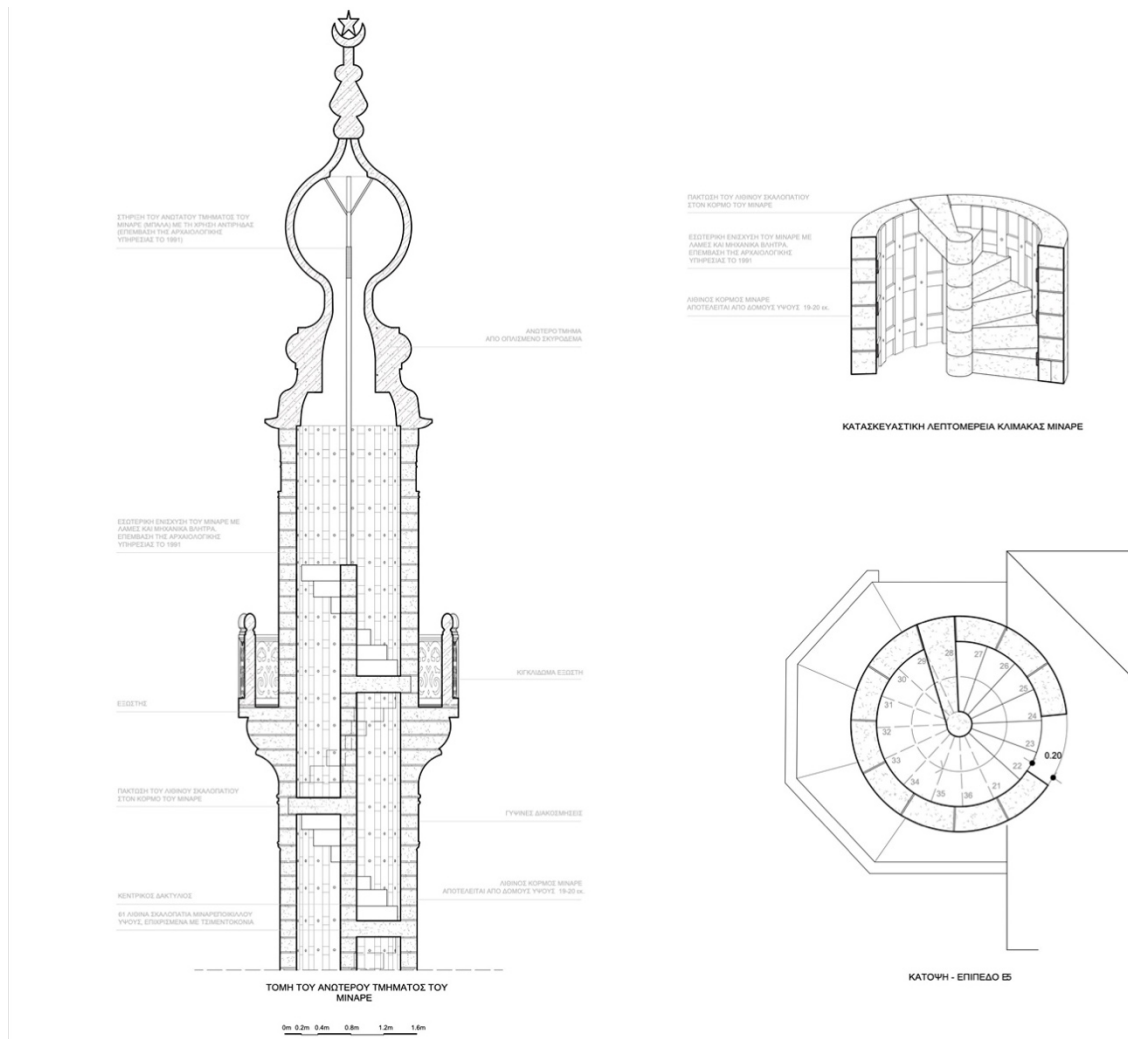
Σχήμα 12: Κατασκευαστική λεπτομέρεια της κλίμακας του μιναρέ. Διακρίνεται η επέμβαση με τις κάθετες και οριζόντιες μεταλλικές ενισχύσεις.

Η κλίμακα του μιναρέ διαμορφώνεται από 61 λίθινα σκαλοπάτια. Κάθε πάτημα αποτελείται από ένα λίθο, ο οποίος έχει σχήμα 'τραπέζιο'. Το 'τραπέζιο' αυτό μετατοπίζεται κυκλικά κατά ένα πάτημα ανά μια στάθμη. Ο τρόπος πάκτωσης των σκαλιών στον μιναρέ δεν ήταν δυνατόν να διαπιστωθεί με ακρίβεια, ωστόσο, ο συνηθέστερος τρόπος είναι το σκαλοπάτι να "πατάει" σε δόμο του κορμού ή ακόμα και να αποτελεί δόμο του κορμού. Η κλίμακα είναι πολύ σημαντικό δομικό στοιχείο για την ευστάθεια του μιναρέ λόγω του σημαντικού βάρους που προσθέτει στο κέντρο βάρους της κατασκευής, όσο και του καθ' ύψους δεσμίματος της λιθοδομής που πραγματοποιεί (Σχήμα 12)

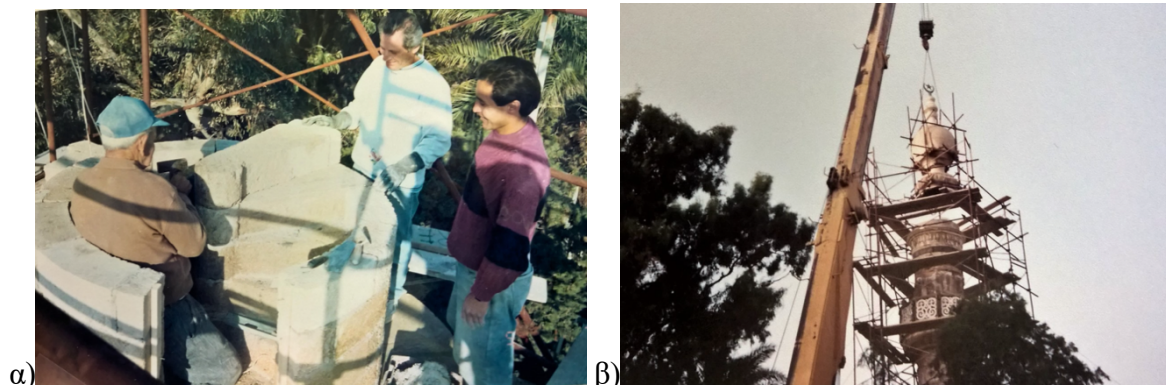
Σχήμα 13: (α) Φωτογραφία από την επισκευή του κορμού του μιναρέ στο ύψος του εξώστη (β) Επισκευή και επανατοποθέτηση του ανώτερου τμήματος του μιναρέ (1991-1993)
[Επισκευή - Ενίσχυση μιναρέ Μουράτ Ρεΐς, Ρόδος, Τεχνική εταιρία ETANE ATE]

Το 1991 το Υπουργείο Πολιτισμού προχώρησε σε εσωτερική του ενίσχυση του μιναρέ με λάμες, μηχανικά βλήτρα και ειδική τσιμεντοκονία καθώς και στην επισκευή και επανατοποθέτηση του ανώτερου τμήματος (μπάλα). Παράλληλα, στο τελευταίο σκαλοπάτι της κλίμακας πακτώθηκε μεταλλικός σωλήνας από ανοξείδωτο χάλυβα, προκειμένου να ενισχυθεί η ευστάθεια του ανώτερου τμήματος (Σχήμα 13).

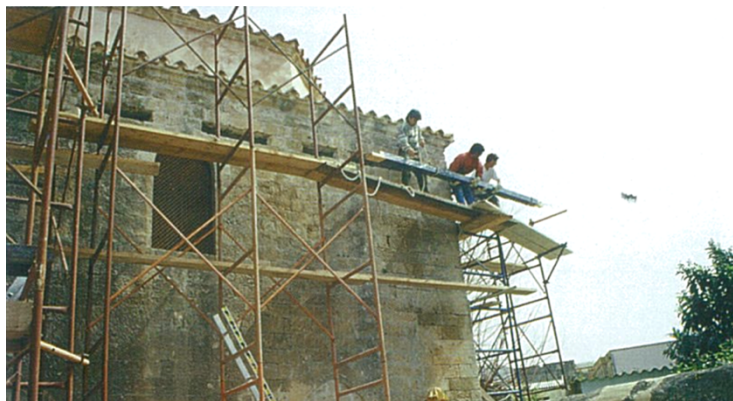
Σχήμα 16: Διαδικασία τοποθέτησης νέων ξυλοδεσιών κατά την αποκατάσταση του τεμένους Χαμζά Μπέη στην Μεσαιωνική πόλη της Ρόδου. [10]

Στην περίπτωση σήψης των ξυλοδεσιών προτείνεται - όπου είναι εφικτό - να επανατοποθετηθούν ξύλινα δοκάρια, τα οποία θα συνδέονται μεταξύ τους με εντορμίες και ανοξείδωτους συνδέσμους. Οι νέες δοκοί θα επανατοποθετηθούν από τις γωνίες του τεμένους έπειτα από τη σποραδική αφαίρεση των παρόλιθων, ώστε να διευκολυνθεί η διείσδυσή τους στην οπή που αφήνει η ξυλοδεσιά μετά τη σήψη της (Σχήμα 16). Μετά την ολοκλήρωση της διαδικασίας, το μεγαλύτερο μέρος των κενών που απομένουν γεμίζει με μολώματα και κονίαμα και επανατοποθετούνται οι παρόλιθοι.² Σε περίπτωση που δεν εντοπιστούν ξύλινες ενισχύσεις στις ανώτερες στάθμες, ή που δεν είναι τεχνικά εφικτή η προηγούμενη λύση, θα εφαρμοστεί εξωτερική περίδεση των λιθοδομών.

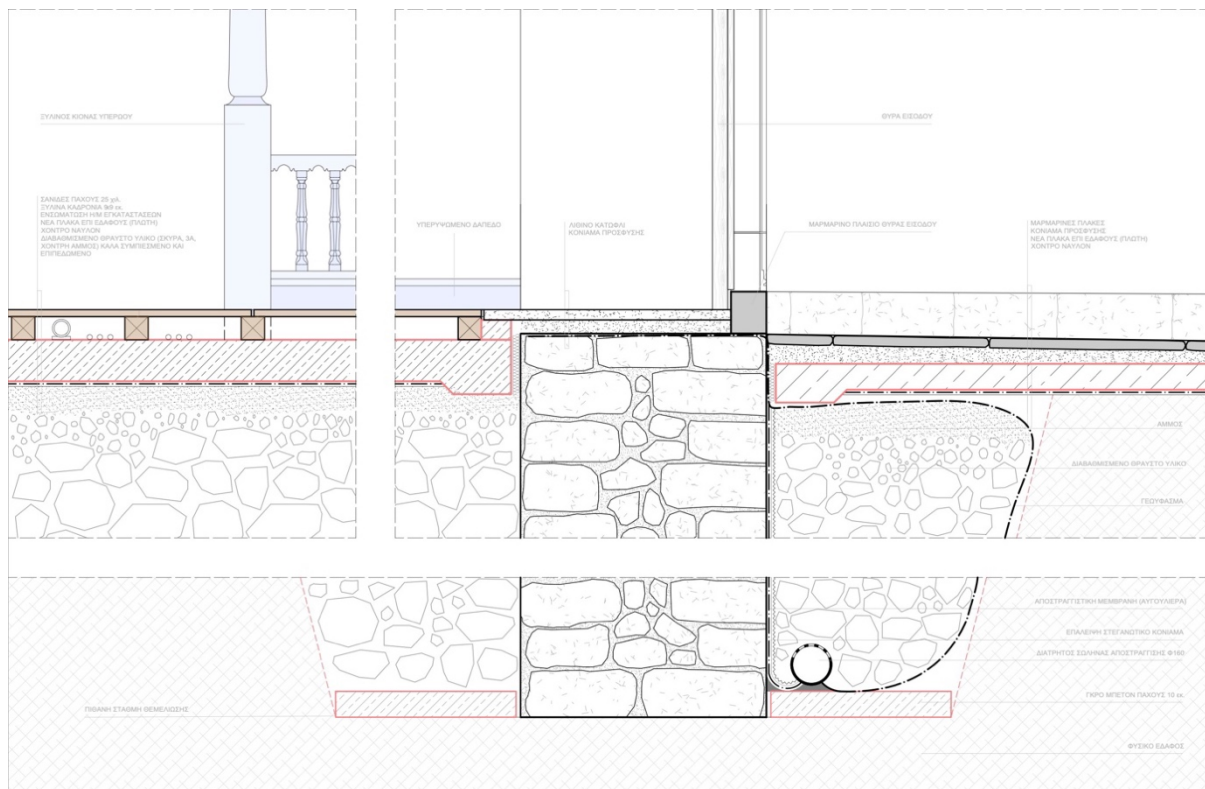
Σχήμα 17: Κατασκευαστική λεπτομέρεια προτεινόμενων επεμβάσεων στην θεμελίωση του τεμένους

Όσον αφορά τα θεμέλια, από την ποιοτική αξιολόγηση που εκπονήθηκε δεν υπάρχει καμία ένδειξη για την ανάγκη εκτεταμένων ενισχυτικών επεμβάσεων. Θα πρέπει να προηγηθεί έλεγχος της επάρκειας της θεμελίωσης με διερευνητικές τομές για τυχόν ανάγκη εξυγίανσης τοπικά με την εφαρμογή ενεμάτων ομογενοποίησης και βαθιών αρμολογημάτων. Για την αντιμετώπιση της ανιούσας υγρασίας στους περιμετρικούς τοίχους προτείνεται η κατασκευή αποστραγγιστικής τάφρου (drainage) ως εξής: η λιθοδομή δέχεται ενισχυμένο πατητό επίχρισμα υδραυλικής άσβεστου, στεγανωτική επάλειψη σε δύο χέρια (το πρώτο αραιωμένο και το δεύτερο παχύρευστο) και αποστραγγιστική / προστατευτική μεμβράνη («αυγουλιέρα»). Κατόπιν διαστρώνεται στον πυθμένα του ορύγματος άοπλο σκυρόδεμα, και στη συνέχεια διαστρώνεται στο εσωτερικό του ορύγματος γεωϋφασμα. Στον πυθμένα του ορύγματος τοποθετείται σύστημα αποστραγγίσεως από διάτρητους σωλήνες PVC ή τσιμεντοσωλήνες διαμέτρου 16 εκ. Οι σωλήνες τοποθετούνται σε στάθμη ψηλότερα από την κατώτατη στάθμη της θεμελίωσης, με σύγκλιση των ρύσεων των στραγγιστηρίων και ελεύθερη εξωτερική απορροή νοτιοδυτικά (φυσικό ανάγλυφο). Ακολουθεί η πλήρωση του ορύγματος σε τρεις διαδοχικές στρώσεις με κροκάλα, χαλίκι και άμμο. Η επίχωση καλύπτεται με το γεωϋφασμα, επάνω από το οποίο τοποθετείται χώμα (Σχήμα 17).

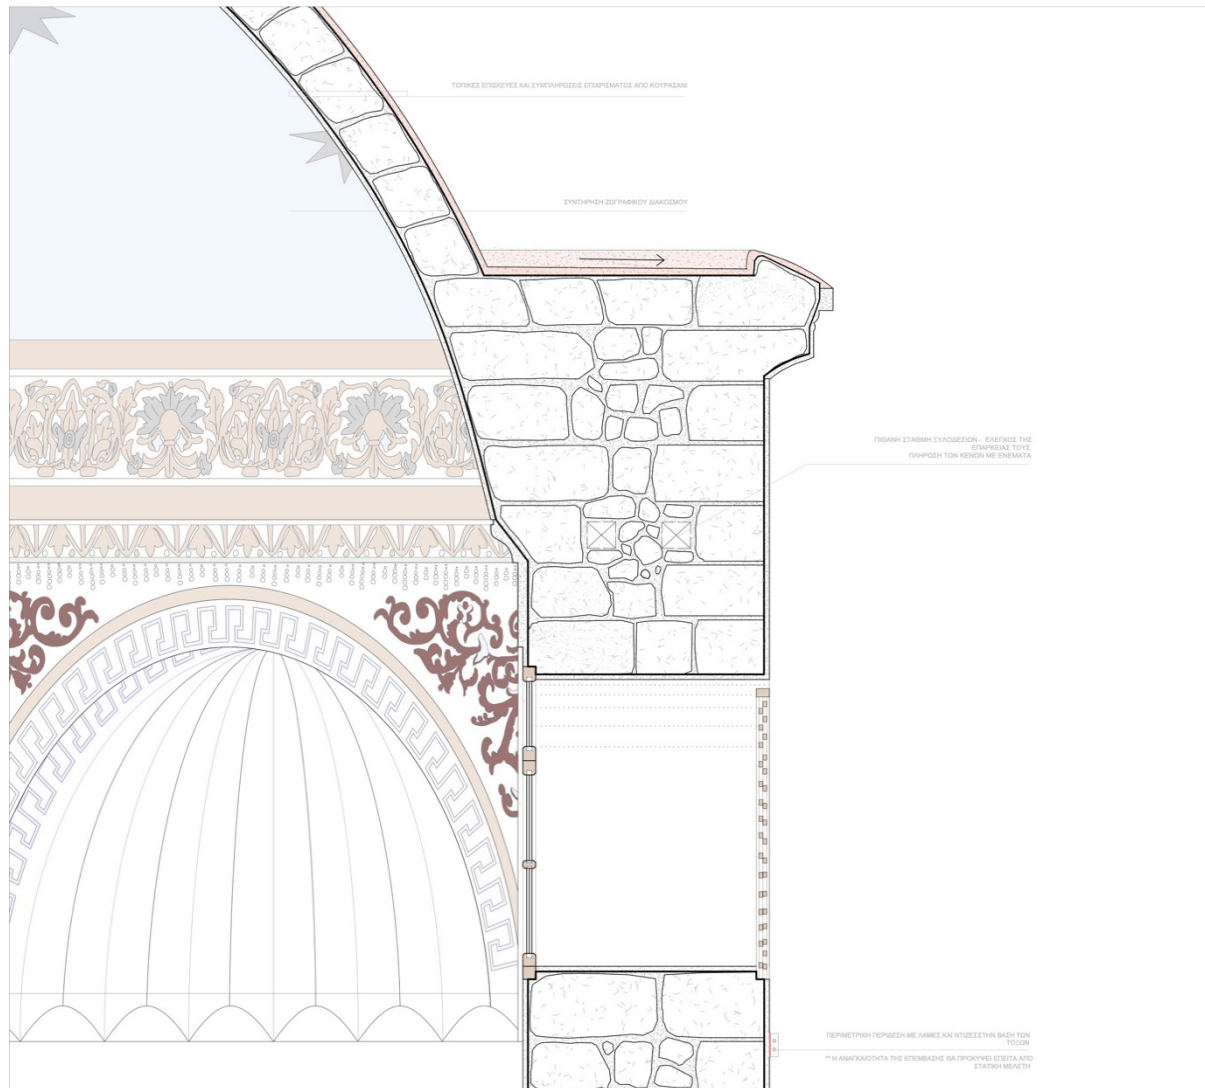
Σχήμα 18: Κατασκευαστική λεπτομέρεια προτεινόμενων επεμβάσεων στην ανωδομή του τεμένους

Η κατερχόμενη υγρασία που συσσωρεύεται στο εσωράχιο του θόλου οφείλεται στην φθορά και στις τοπικές αστοχίες του κονιάματος από κουρασάνι. Δεδομένου ότι το κουρασάνι έχει αποδεδειγμένη υψηλή αντοχή στην υγρασία και στις δύσκολες καιρικές συνθήκες, προτείνεται η συντήρηση και τοπική επισκευή των φθαρμένων τμημάτων του υφιστάμενου κονιάματος. Η ακριβής σύσταση των κονιαμάτων συμπλήρωσης θα προκύψει έπειτα από εργαστηριακή ανάλυση των δειγμάτων του υφιστάμενου για τη παρασκευή νέου συμβατού με το παλιό. (Σχήμα 18)

Ο θόλος δεν παρουσιάζει σημαντικές ρηγματώσεις. Συνεπώς, κατά την αποκατάσταση του κονιάματος θα γίνει τοπική επισκευή ρηγματωμένων περιοχών με λεπτόρρευστα υδραυλικά ενέματα των οποίων η σύνθεση θα αποφασιστεί έπειτα από αναλύσεις και δοκιμαστικές εφαρμογές.

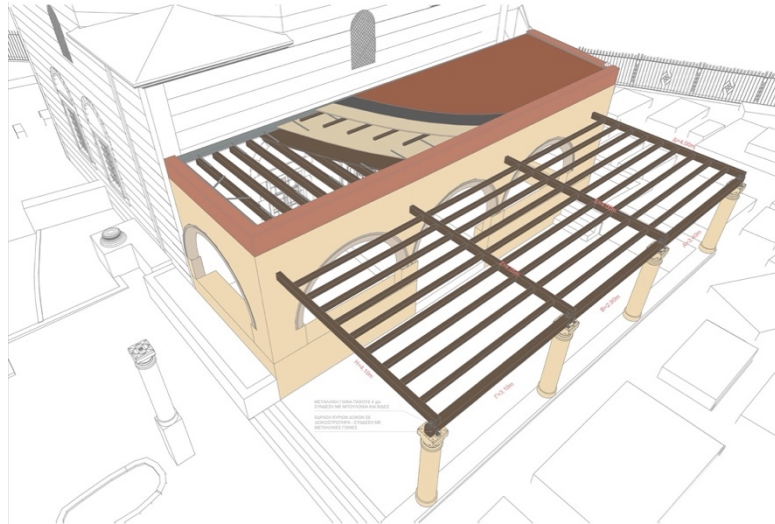
Σχήμα 20: Πρόταση αποκατάστασης του ξύλινου προστώου με την μορφή πέργκολας

Το ξύλινο προστώο καθώς δεν υπάρχει επαρκής τεκμηρίωση, επιλέχθηκε να κατασκευαστεί αφαιρετικά με την μορφή πέργκολας (Σχήμα 20). Για την κατασκευή του θα χρησιμοποιηθούν 4 ξύλινες δοκοί διατομής 15x17 εκ., οι οποίες θα εδράζονται σε έναν στρωτήρα στην κιονοστοιχία της αυλής. Η σύνδεση με τόσο με τον στρωτήρα όσο και με τους κίονες θα ενισχυθεί με μεταλλικές λάμες σε σχήμα L. Κατά την άλλη διεύθυνση οι δοκοί τοποθετούνται στις δοκοθήκες του λίθινου προστώου. Εγκάρσια στις κύριες δοκούς καρφώνονται ανά 30 εκ. ξύλινες τεγίδες διατομής 9x8 εκ. (Σχήμα 21) Η σκίαση της πέργκολας θα ολοκληρωθεί με κληματαριές.
