ΔΟΜΙΚΗ ΑΠΟΤΙΜΗΣΗ ΔΙΑΤΗΡΗΤΕΟΥ ΚΤΙΡΙΟΥ ΙΑΚΩΒΑΤΕΙΟΥ ΒΙΒΛΙΟΘΗΚΗΣ ΛΗΞΟΥΡΙΟΥ ΚΕΦΑΛΛΗΝΙΑΣ – ΔΙΕΡΕΥΝΗΣΗ ΕΠΕΜΒΑΣΕΩΝ

ΠΕΤΡΟΠΟΥΛΟΣ ΑΝΤΩΝΙΟΣ

Η παρούσα εργασία έχει στόχο την εφαρμογή του νέου Κανονισμού για Αποτίμηση και Δομητικές Επεμβάσεις Τοιχοποιίας (ΚΑΔΕΤ) σε ένα διατηρητέο κτίριο με εμφανιζόμενη παθολογία. Επιλέχθηκε το παλιό κτίριο της Ιακωβάτειου Βιβλιοθήκης Ληξουρίου Κεφαλληνίας. Περιλαμβάνεται το ιστορικό πλαίσιο και το πως επηρέασε την εξέλιξη της αρχιτεκτονικής στην περιοχή, παρουσιάζει την εφαρμογή των διατάξεων των ελέγχων του ΚΑΔΕΤ, ενώ γίνεται χρήση της μεθόδου επιφανειακών πεπερασμένων στοιχείων για την αποτίμηση του κτιρίου. Αξιολογείται έτσι η εμφανιζόμενη παθολογία, αποτέλεσμα των σεισμών της Κεφαλονιάς (2014), διερευνώνται επεμβάσεις ενίσχυσης και συγκρίνονται οι ανεπάρκειες αρχικού και ενισχυμένου φορέα. Τέλος συγκρίνεται ο δείκτης επάρκειας-ανεπάρκειας του διενεργηθέντα δευτεροβάθμιου ελέγχου με αυτόν που προκύπτει από τις αναλυτικές επιλύσεις.

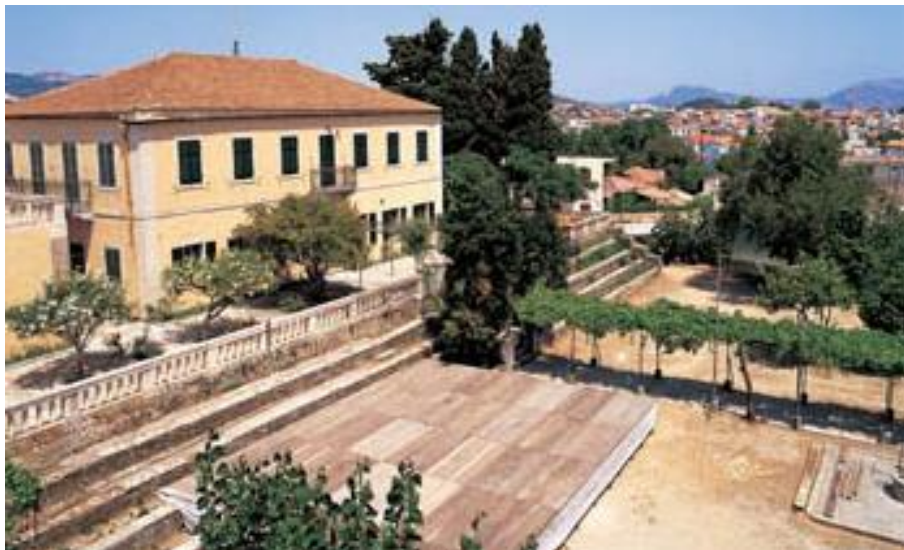
Σχήμα 4: Εναέρια άποψη Ιακωβάτειου Βιβλιοθήκης & περιβάλλοντος χώρου [8]

Η αρχιτεκτονική του χαρακτηρίζεται από λιτές όψεις με τριμερή διαχωρισμό και αυστηρή οργάνωση. Οι στάθμες των ορόφων διαχωρίζονται με κορωνίδες. Η λιθοδομή δεν είναι εμφανής αλλά επιχρισμένη, εκτός των γωνιών και των περιθυρωμάτων. Το κτίριο έχει συμμετρική διάταξη και στους τρεις άξονες, μήκος-πλάτος-ύψος. Το ίδιο απαντάται και στην

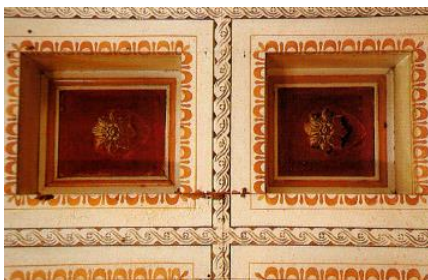
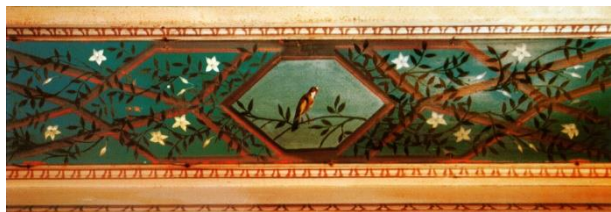
Σχήμα 7: Τετράγωνα και ορθόγωνα φαντώματα με περίτεχνες οροφोगραφίες [2]

Αξιόλογα μορφολογικά στοιχεία αποτελούν οι εξώθυρες, τα εξώφυλλα των παραθύρων και κυρίως οι οροφोगραφίες. Τονίζονται λόγω και του γεγονότος ότι περιορίζουν την πρόσβαση και κατ' επέκταση των έλεγχο των δομικών στοιχείων των πατωμάτων, αλλά και τη δυνατότητα επεμβάσεων.

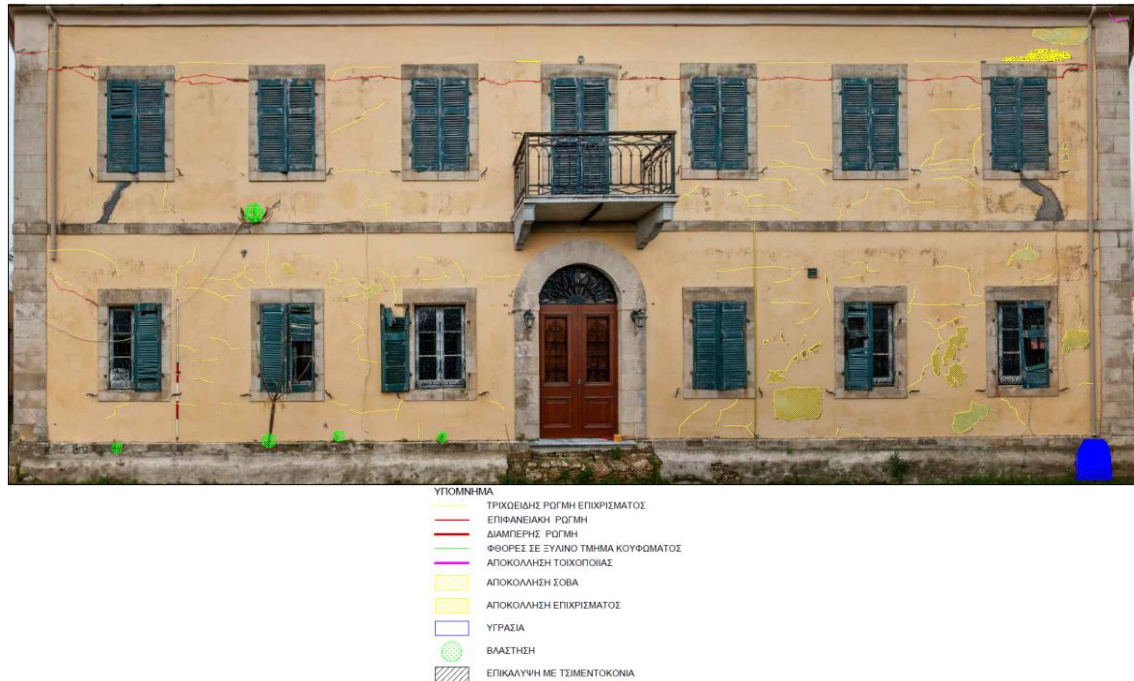
Σχήμα 9. Παθολογία ανατολική όψης [9]

Η υφιστάμενη παθολογία του κτιρίου είναι σύμφωνη με τη βιβλιογραφία [10], [11]. Ευρύτερες είναι οι βλάβες στις μεγάλες πλευρές του κτιρίου, οφειλόμενες σε εντός επιπέδου ένταση. Παρατηρήθηκαν διαγώνιες και δισδιαγώνιες διατμητικές ρωγμές, μικρότερες ρωγμές

από κάμψη εκτός επιπέδου και ολίσθηση ισχυρού διαζώματος στη στέγη. Επίσης, εντοπίστηκε και ενδεχόμενη έναρξη μηχανισμού στους γωνιακούς πεσσούς του ορόφου.

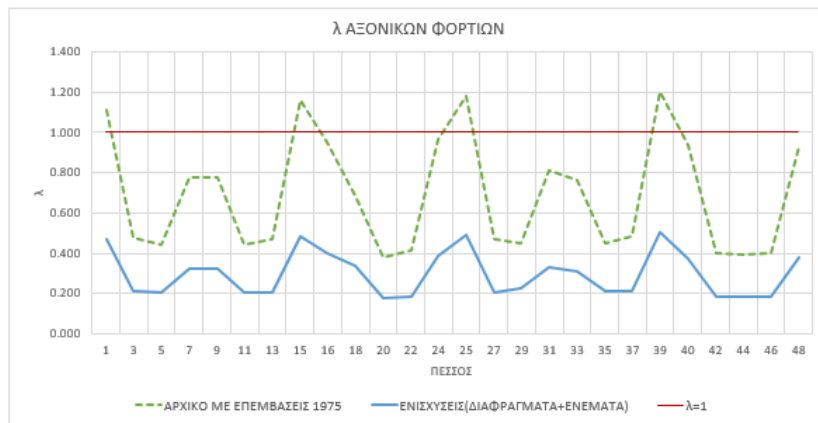
Σχήμα 17: Γράφημα σύγκρισης λ αξονικών φορτίων (ισόγειο)

Παρουσιάστηκε βελτίωση των λ όσον αφορά τα αξονικά φορτία με καθολική επάρκεια, ενώ παρατηρείται μερική βελτίωση στη διάτμηση (με εξομάλυνση) και στην κάμψη εντός επιπέδου, χωρίς ωστόσο να αποφεύγεται η ανεπάρκεια των πεσσών.

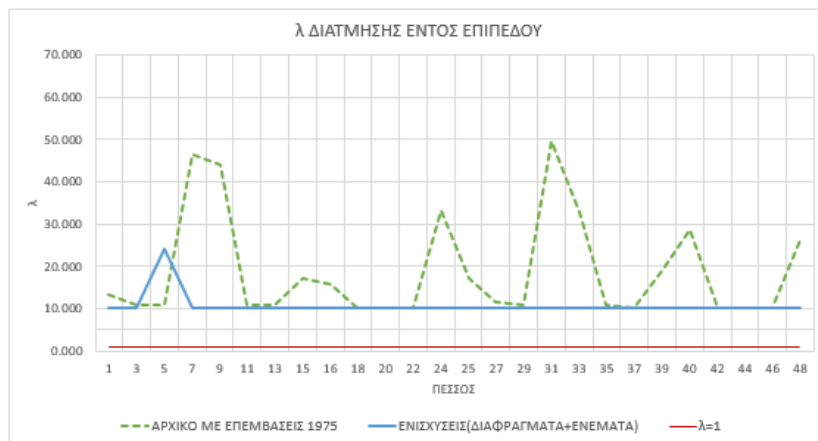
Σχήμα 18: Γράφημα σύγκρισης λ διάτμησης εντός επιπέδου (ισόγειο)

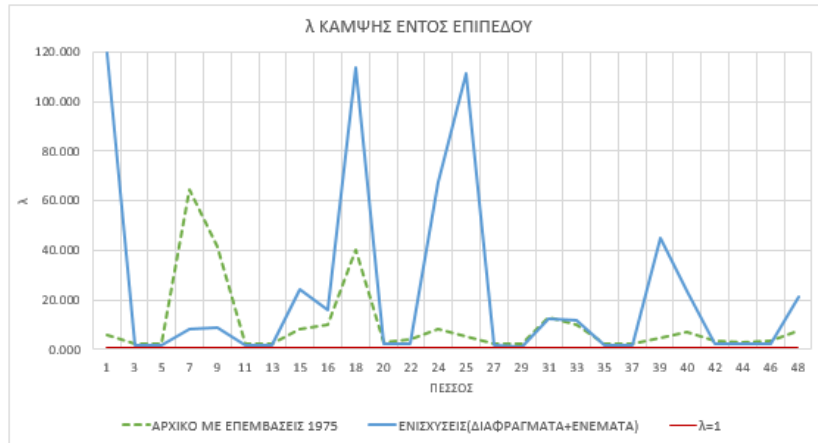
Σχήμα 19: Γράφημα σύγκρισης λ κάμψης εντός επιπέδου (ισόγειο)

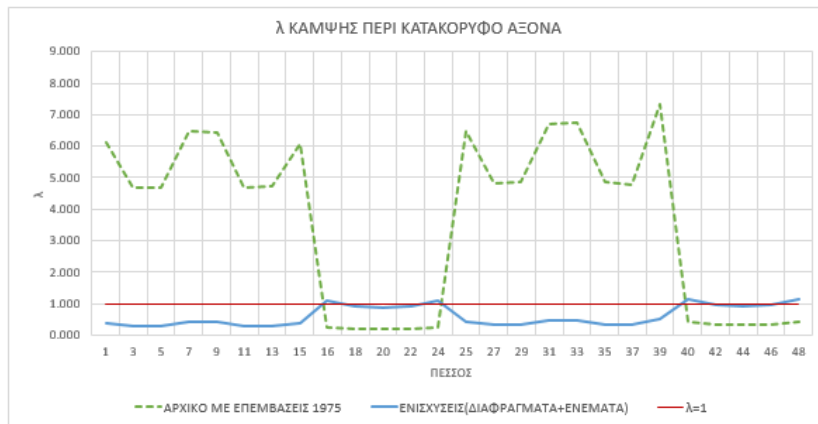
Σχήμα 20: Γράφημα σύγκρισης λ κάμψης περί κατακόρυφο άξονα (ισόγειο)

Όσον αφορά τις εντατικές καταστάσεις εκτός επιπέδου, διακρίνεται μεγαλύτερη βελτίωση στα λ της κάμψης περί κατακόρυφο άξονα, με εκδήλωση σχεδόν γενικευμένης επάρκειας. Ωστόσο, αν και βελτιωμένες οι τιμές λ, παρουσιάζεται γενικευμένη ανεπάρκειας στην κάμψη περί οριζόντιο άξονα και έντονη διαφοροποίηση της διάτμησης εκτός επιπέδου, που στο ενισχυμένο πλέον εμφανίζονται μεγαλύτερες ανεπάρκειες στους γωνιακούς πεσσούς των μικρότερων πλευρών. Και αντίστοιχα στον πρώτο όροφο:

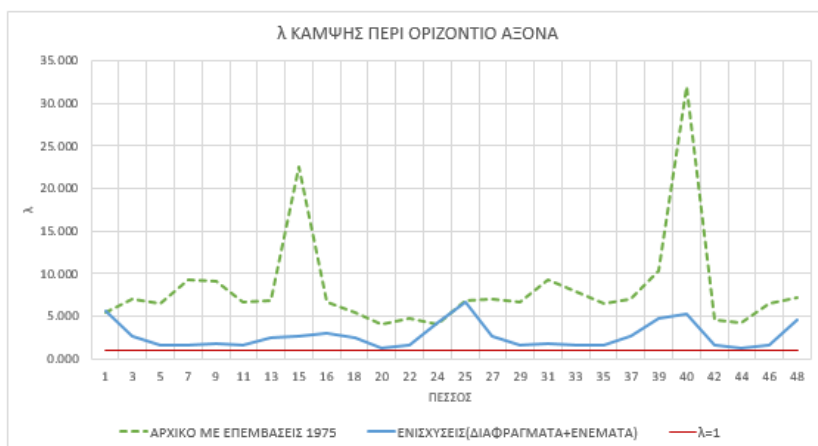
Σχήμα 21: Γράφημα σύγκρισης λ κάμψης περί οριζόντιο άξονα (ισόγειο)

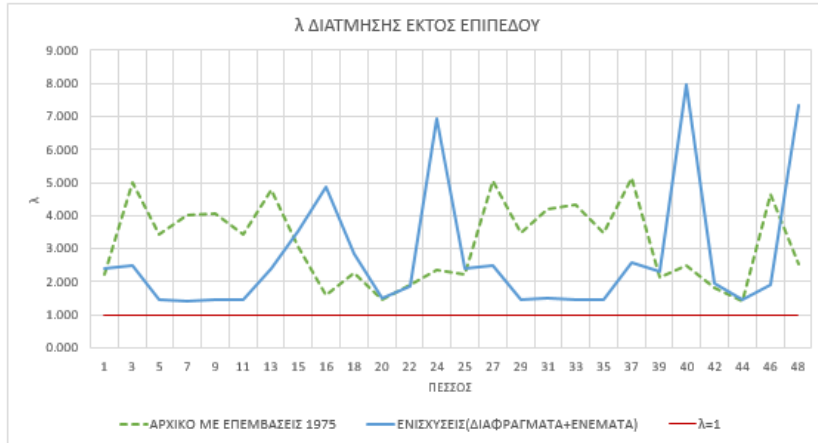
Σχήμα 22: Γράφημα σύγκρισης λ διάτμησης εκτός επιπέδου (ισόγειο)

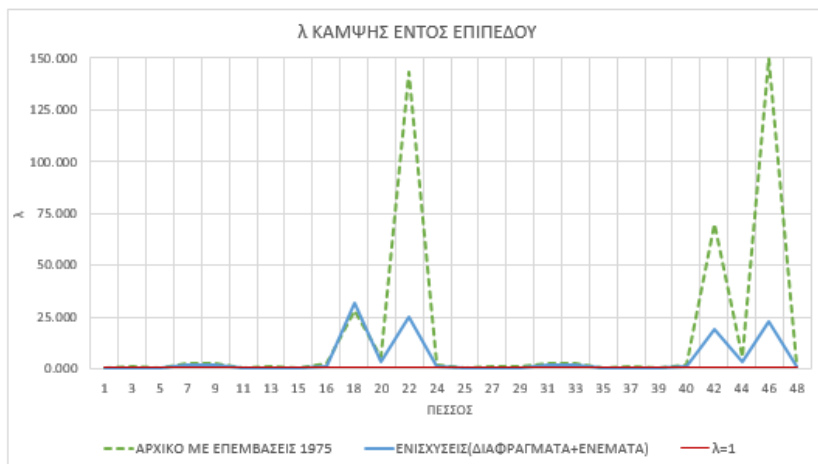
Σχήμα 24: Γράφημα σύγκρισης λ κάμψης εντός επιπέδου (α' όροφος)

Επομένως, στον α' όροφο, διαπιστώνεται μερική βελτίωση στα λ των αξονικών φορτίων του ενισχυμένου κτιρίου. Στην κάμψη εντός επιπέδου παρατηρείται κυρίως βελτίωση των ακραίων τιμών των λ ορισμένων πεσσών. Ενώ στην κάμψη περί κατακόρυφο άξονα υπάρχει σαφής βελτίωση των συντελεστών λ του ενισχυμένου κτιρίου σε κάμψη περί κατακόρυφο άξονα στον Α' όροφο, το οποίο εμφανίζει πλέον επάρκεια. Τέλος στην κάμψη περί οριζόντιο άξονα, παρατηρείται βελτίωση και “εξομάλυνση” των τιμών του λ σε κάμψη περί οριζόντιο άξονα, παρά το γεγονός ότι παρουσιάζεται γενικευμένη ανεπάρκεια των πεσσών στον έλεγχο αυτό. Γενικά, κρίνεται ως πιο βελτιωμένη η συμπεριφορά του α' ορόφου στις εντατικές καταστάσεις των κάμψεων εντός και εκτός επιπέδου.

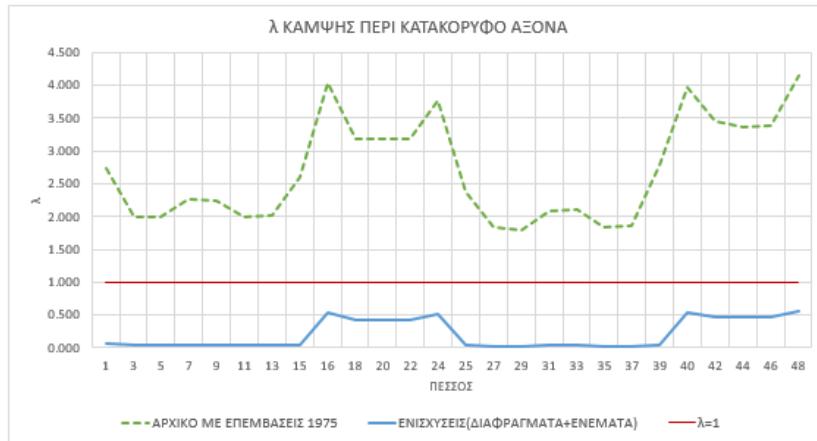
Σχήμα 25: Γράφημα σύγκρισης λ κάμψης περί κατακόρυφο άξονα (α' όροφος)

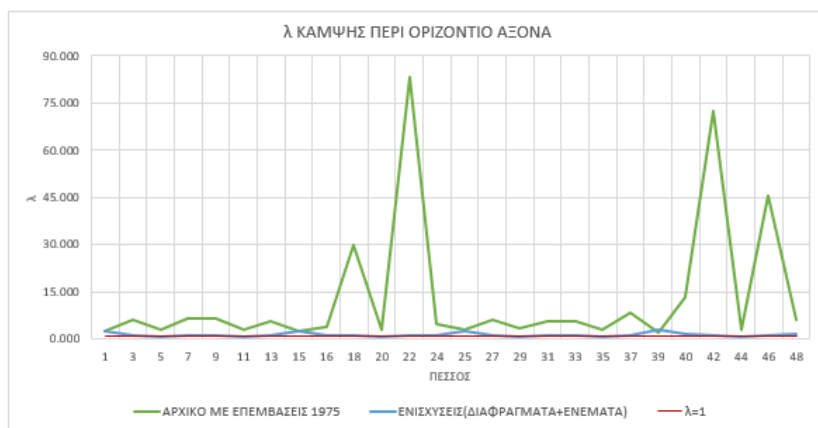
Σχήμα 26: Γράφημα σύγκρισης λ κάμψης περί οριζόντιο άξονα (α' όροφος)
