ΚΑΤΑΣΚΕΥΕΣ ΦΕΡΟΥΣΑΣ ΤΟΙΧΟΠΟΙΑΣ-ΕΝΤΟΠΙΣΜΟΣ ΚΑΙ ΑΠΟΤΙΜΗΣΗ ΒΛΑΒΩΝ ΙΣΤΟΡΙΚΗΣ ΕΚΚΛΗΣΙΑΣ ΑΓΙΟΥ ΓΕΩΡΓΙΟΥ ΜΟΡΜΟΡΟΥ

Προπτυχιακή Φοιτήτρια, Αρχιτεκτονική Σχολή Πολυτεχνείου Κρήτης, gandreaki@isc.tuc.gr

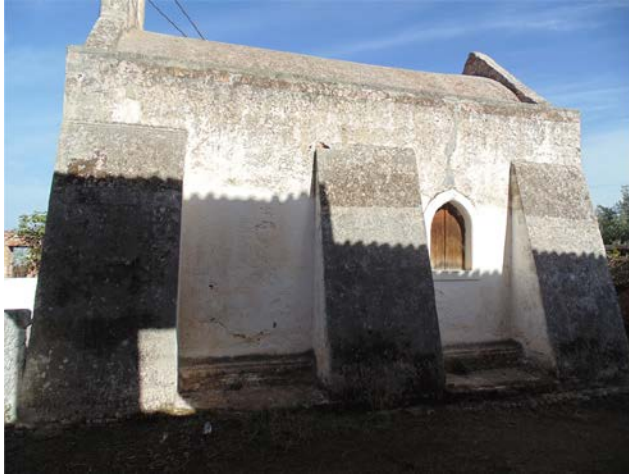
Η απουσία εσωτερικών εγκάρσιων τοίχων αντικαταστάθηκε, σε μεταγενέστερη φάση, με την τοποθέτηση τριών εξωτερικών αντηρίδων σε κάθε πλευρά από λαξευτούς λίθους, για την αποτροπή της εκτός επιπέδου κάμψης των φερόντων τοίχων (Εικόνα 2). Όπου δεν υπάρχουν αντηρίδες, η θεμελίωση προεξέχει 0.25 m από τους τοίχους και είναι εμφανής στις όψεις (Εικόνα 3).

Εικόνα 2: Εξωτερικές αντηρίδες

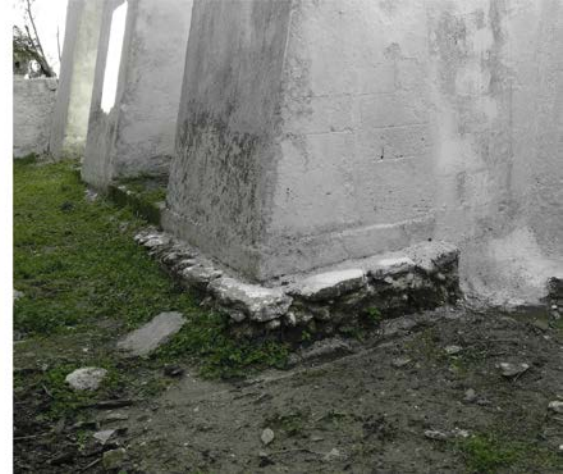
Εικόνα 3: Επίπεδο θεμελίωσης
