## ΕΝΤΟΠΙΣΜΟΣ ΚΑΙ ΑΠΟΤΙΜΗΣΗ ΒΛΑΒΩΝ ΥΦΙΣΤΑΜΕΝΟΥ ΚΕΛΥΦΟΥΣ ΣΤΟΝ ΠΑΡΑΔΟΣΙΑΚΟ ΟΙΚΙΣΜΟ ΑΡΓΥΡΟΥΠΟΛΗΣ ΡΕΘΥΜΝΗΣ (ΑΡΧΑΙΑ ΛΑΠΠΑ)

### Περίληψη

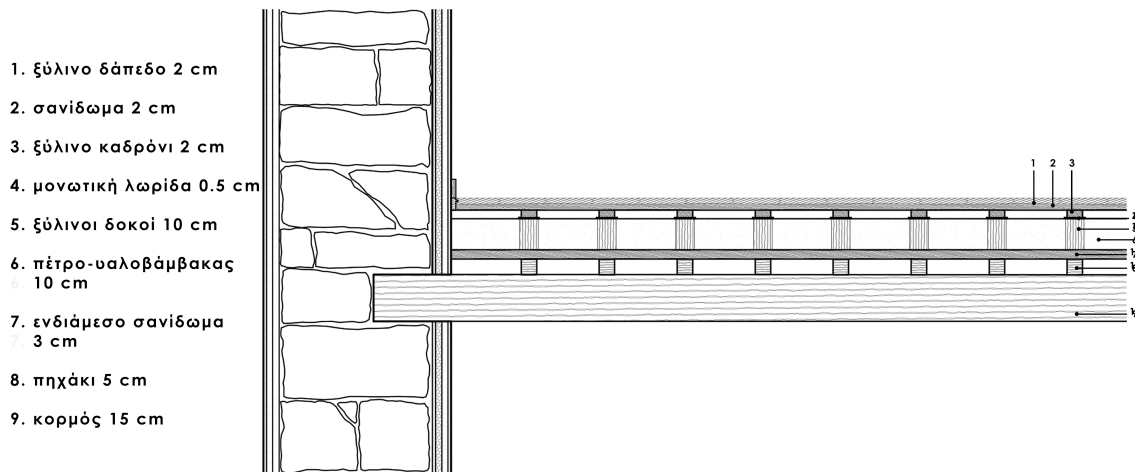
Σχέδιο 7: Τομή Διαφράγματος

Λόγω της έντονης υγρασίας και της φυσικής γήρανσης τα ξύλινα δάπεδα έχουν διαβρωθεί και σε πολλά σημεία έχουν αστοχήσει. Προτείνεται η αντικατάσταση τους με νέα ξύλινα δομικά στοιχεία (δοκοί και πέτωμα) σε διάταξη και διαστάσεις τέτοιες ώστε να αποκατασταθεί ταυτόχρονα και η διαφραγματική λειτουργία της κατασκευής.

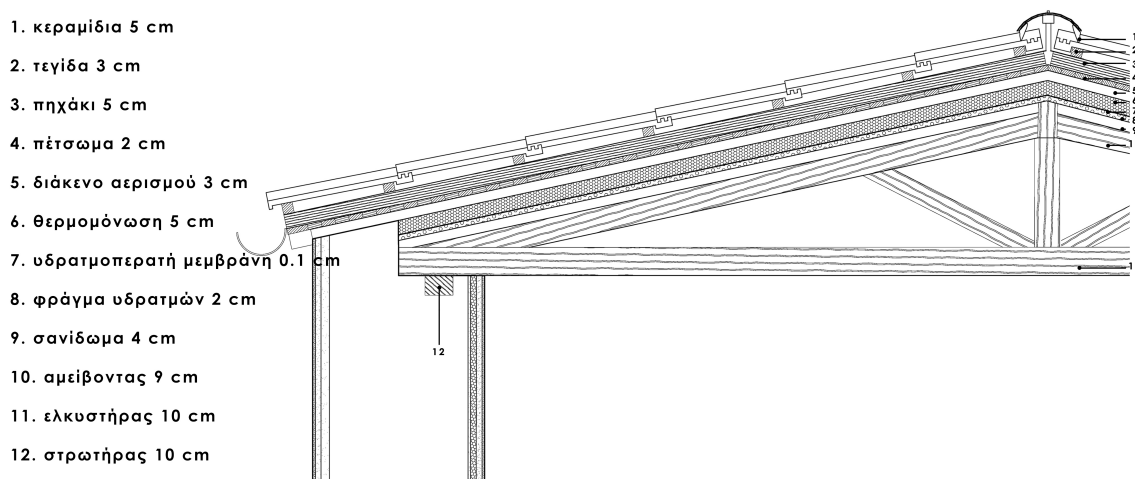
Σχέδιο 8: Τομή Στέγης

Εν αντιθέσει με τα υπόλοιπα ξύλινα στοιχεία, η ξύλινη στέγη δεν χρήζει πλήρους αντικατάστασης. Ωστόσο, πρέπει να αποκατασταθεί τοπικά στα σημεία εκείνα όπου εντοπίζονται φθορές και τοπικές διαβρώσεις στον ξύλινο σκελετό της. Τα κεραμίδια προτείνεται να απομακρυνθούν, να τοποθετηθούν στεγανωτικές μεμβράνες και θερμομονωτικά φύλλα, ώστε να ολοκληρωθεί η μόνωση του κελύφους και να τοποθετηθούν εκ νέου.
