University of Patras
Laboratory of Technology &
Strength of Materials

ΣΥΝΕΠΕΙΕΣ ΤΗΣ Μειωμένης Ανθεκτικότητας στο οπλισμένο σκυρόδεμα

Apostolopoulos Charis
Dr.-Ing Civil Engineer Associate Professor

Διερεύνηση / Εξέταση / Αίτια Πτώσης του Υφιστάμενου Συγκροτήματος Αποθηκών εκτάσεως 2500 m²

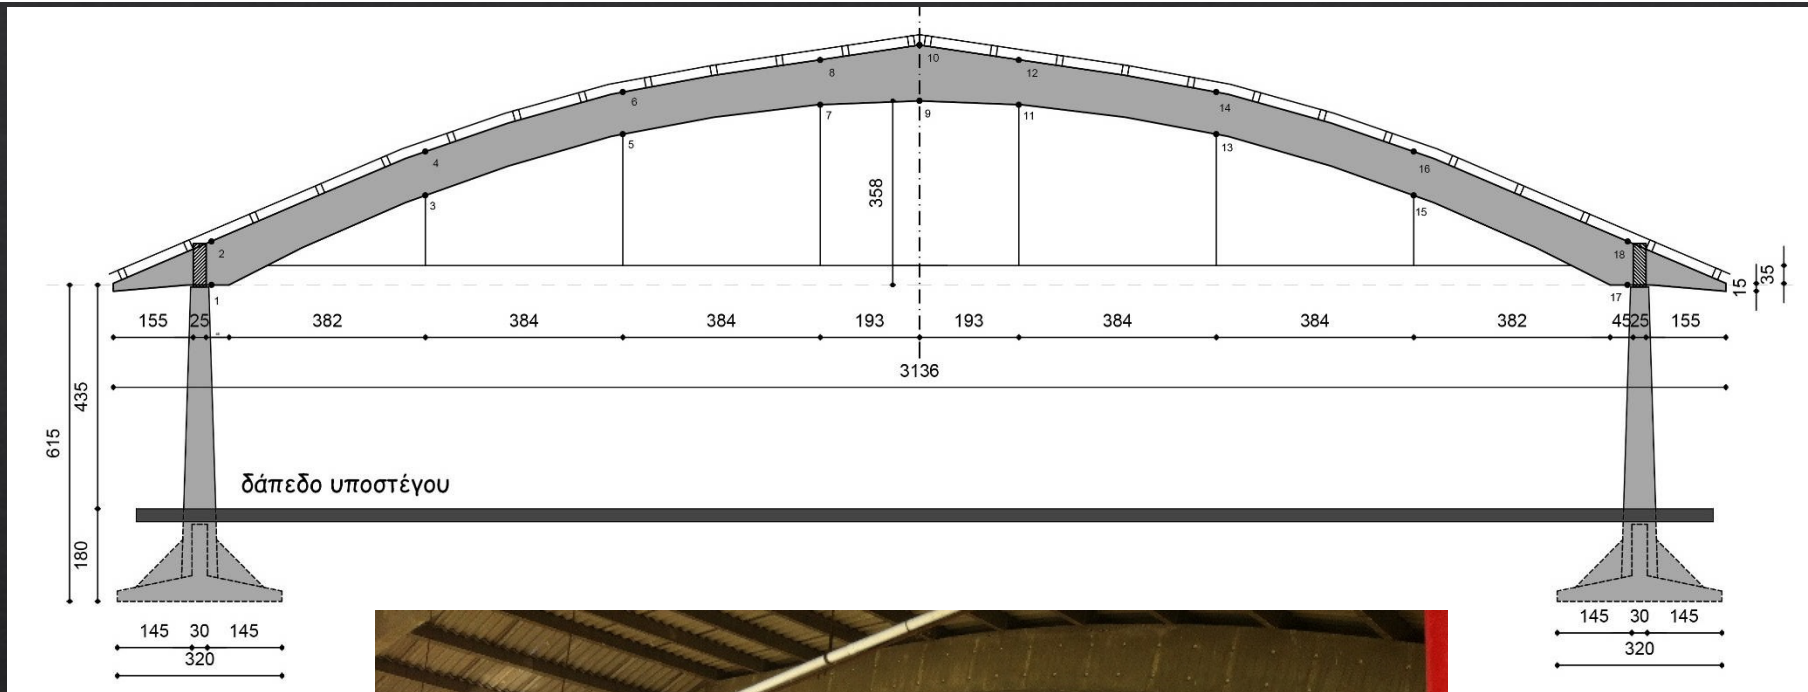
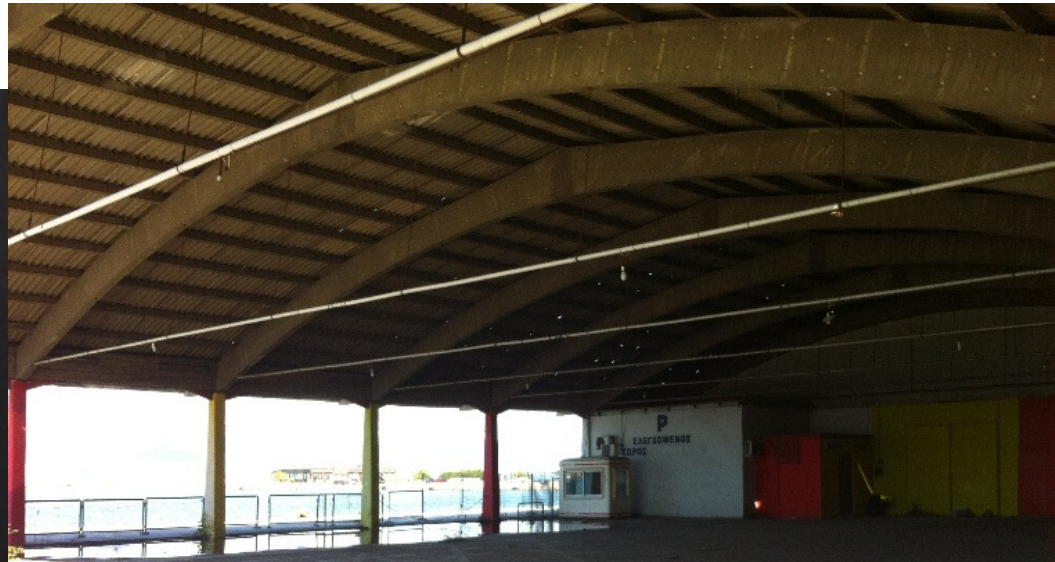
Τον Αύγουστο 2017 ένα παράκτιο Υπόστεγο κατέρρευσε Γενική άποψη του υπόστεγου πριν την κατάρρευση

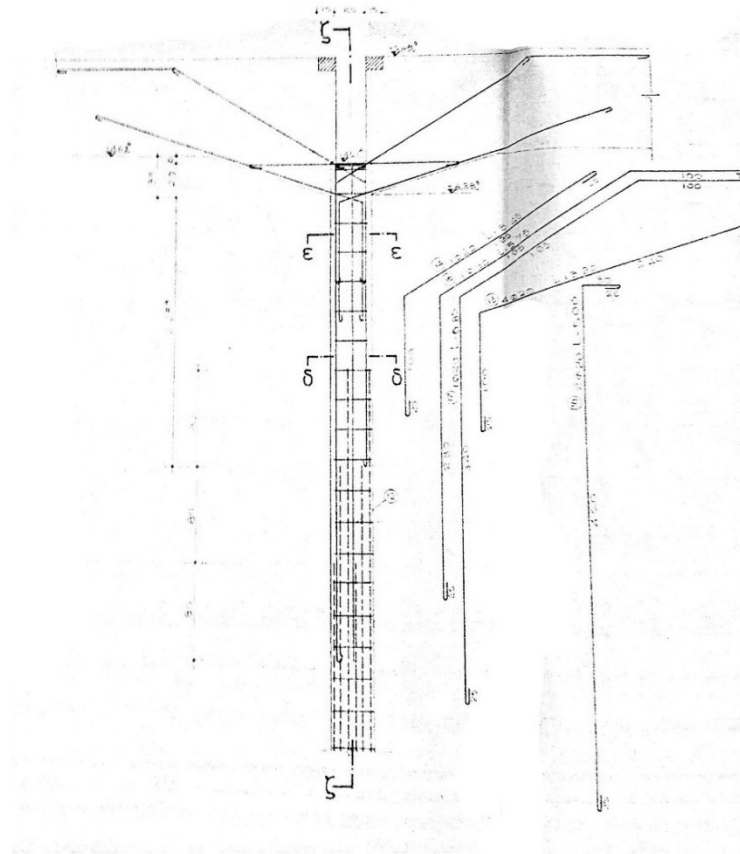
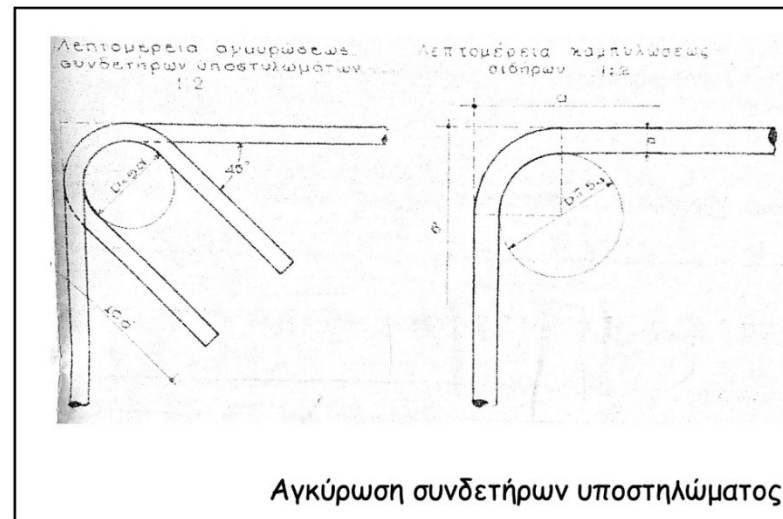
Οπλισμός υποστηλώματος

Αγκύρωση συνδετήρων υποστηλώματος

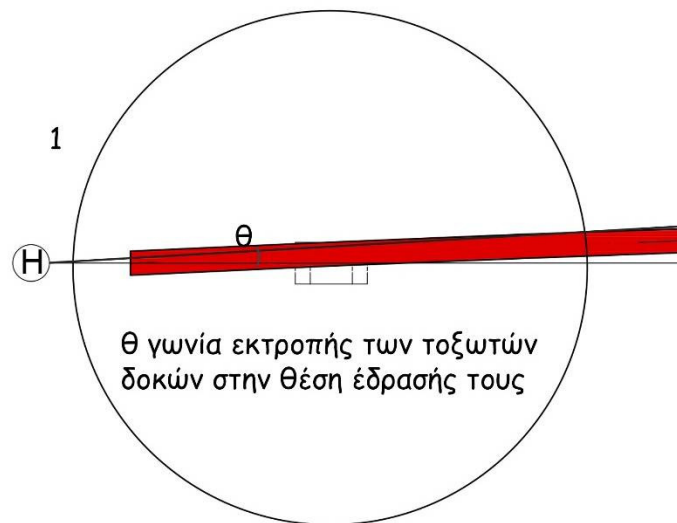
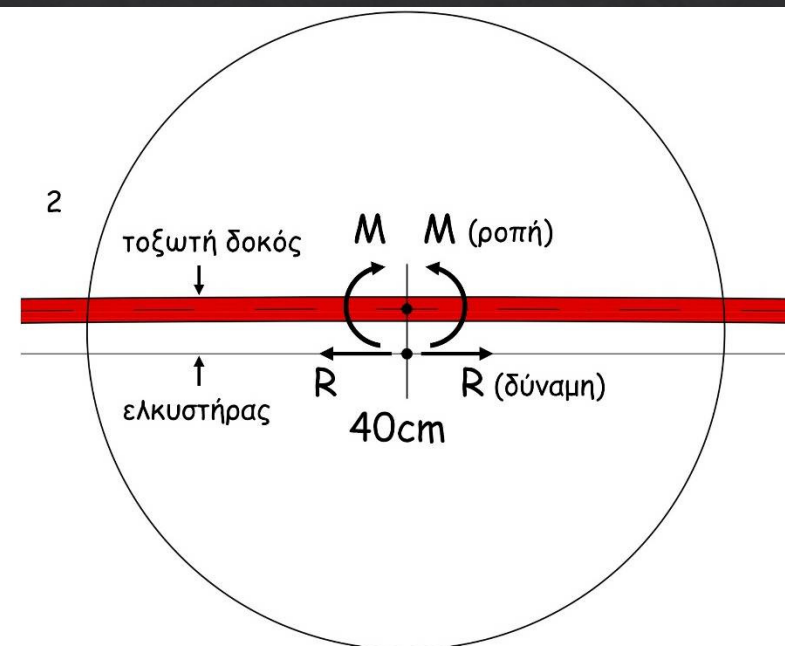
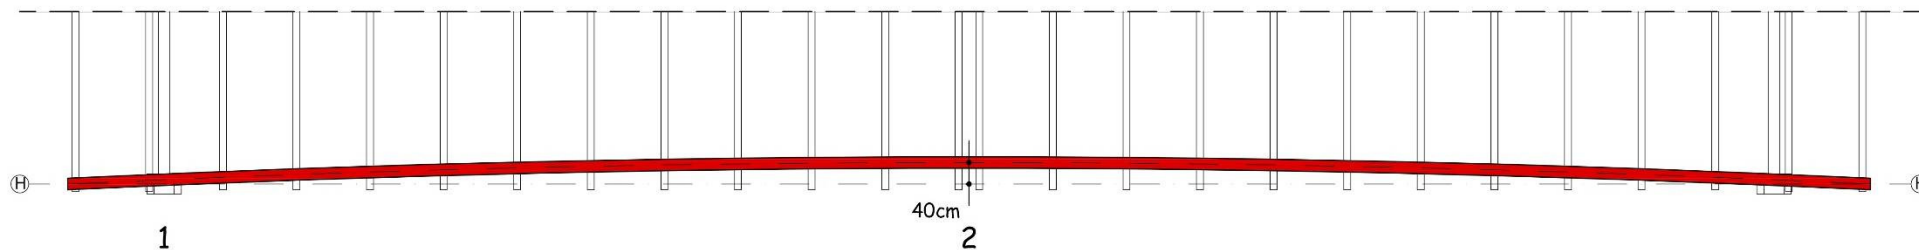
Σχεδιαστική απεικόνιση της εκτροπής (μετατόπισης) της τοξωτής δοκού

Η εκτροπή τοξωτών δοκών προκάλεσε φόρτιση εκτός επιπέδου λειτουργίας τους.

Πριν την κατάρρευση είχε καταγραφεί εκτροπή (μετατόπιση) της κορυφογραμμής των τοξωτών δοκών (από την αρχική τους θέση) μεταξύ των τιμών 29cm και 40cm καθώς και αντίστοιχη απόκλιση από την κατακορυφότητα: 2cm έως και 5cm.

Σημαντικό περιορισμό αυτών των επιπρόσθετων φαινομένων και της αυξημένης εκτροπής, θα μπορούσε να διαδραματίσει η υλοποίηση αξιόπιστης αρθρωτής σύνδεσης τόσο των ακραίων τοξωτών δοκών όσον και των τεγίδων.

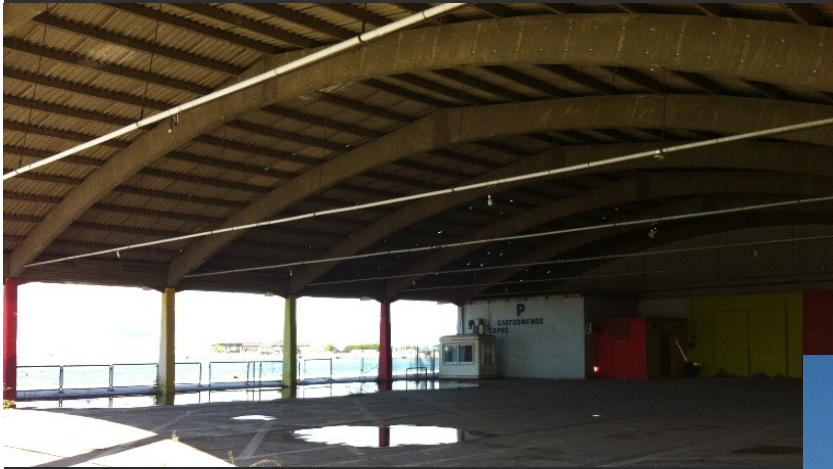
Άποψη πριν την κατάρρευση

Άποψη μετά την κατάρρευση

Η διαμόρφωση της υποδοχής ανάντη στα γωνιακά υποστυλώματα δεν παρείχε εγγυήσεις εξασφάλισης της κατακορυφότητας των ακραίων τοξωτών δοκών σε βάθος χρόνου και εχέγγυα για αποφυγή ολίσθησης τους προς τα ελεύθερα αυτά άκρα.

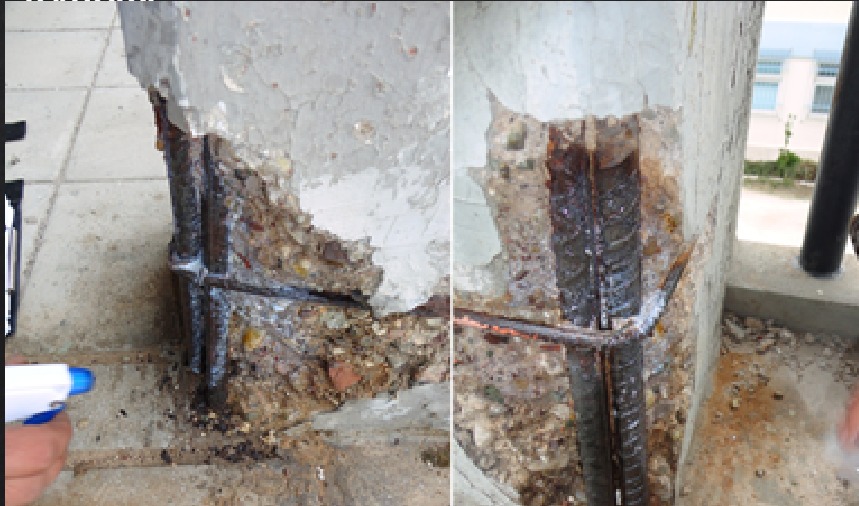
Μέτρηση pH σκυροδέματος

- Οι μετρήσεις pH του σκυροδέματος κοντά στον χάλυβα οπλισμού, έδειξαν τιμές μεταξύ **7-8 μονάδων**. Το γεγονός αυτό δείχνει πως η παθητικότητα που προσφέρει το σκυρόδεμα στον χάλυβα έχει απωλεσθεί πλήρως.

Το **βάθος ενανθράκωσης** του σκυροδέματος με ψεκασμό φαινολοφθαλείνης μετρήθηκε σε βάθη από **30mm** έως και **45mm**. Με ψεκασμό διαλύματος Νιτρικού Αργύρου (AgNO_3) ανιχνεύτηκαν ιόντα χλωρίου στα όρια του επιτρεπομένου.

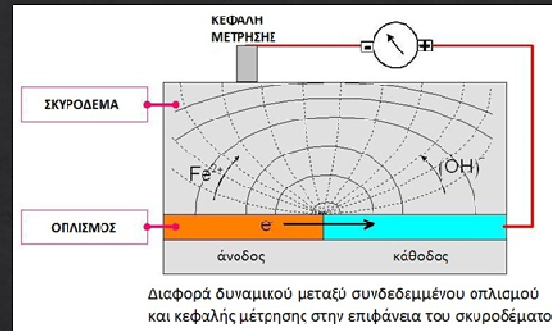
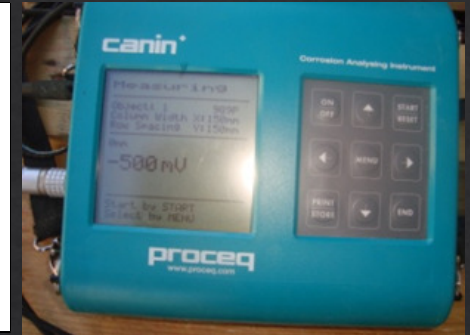
- Μέτρηση μικροδυναμικού

Η μέτρηση **μικροδυναμικού** έγινε κατά μήκος του κατακόρυφου οπλισμού των υποστρωμάτων, όπου καταγράφηκαν τιμές από **-300 mV** έως και **-600 mV** (**ΕΝΕΡΓΟΣ ΔΙΑΒΡΩΣΗ ΧΑΛΥΒΑ**).

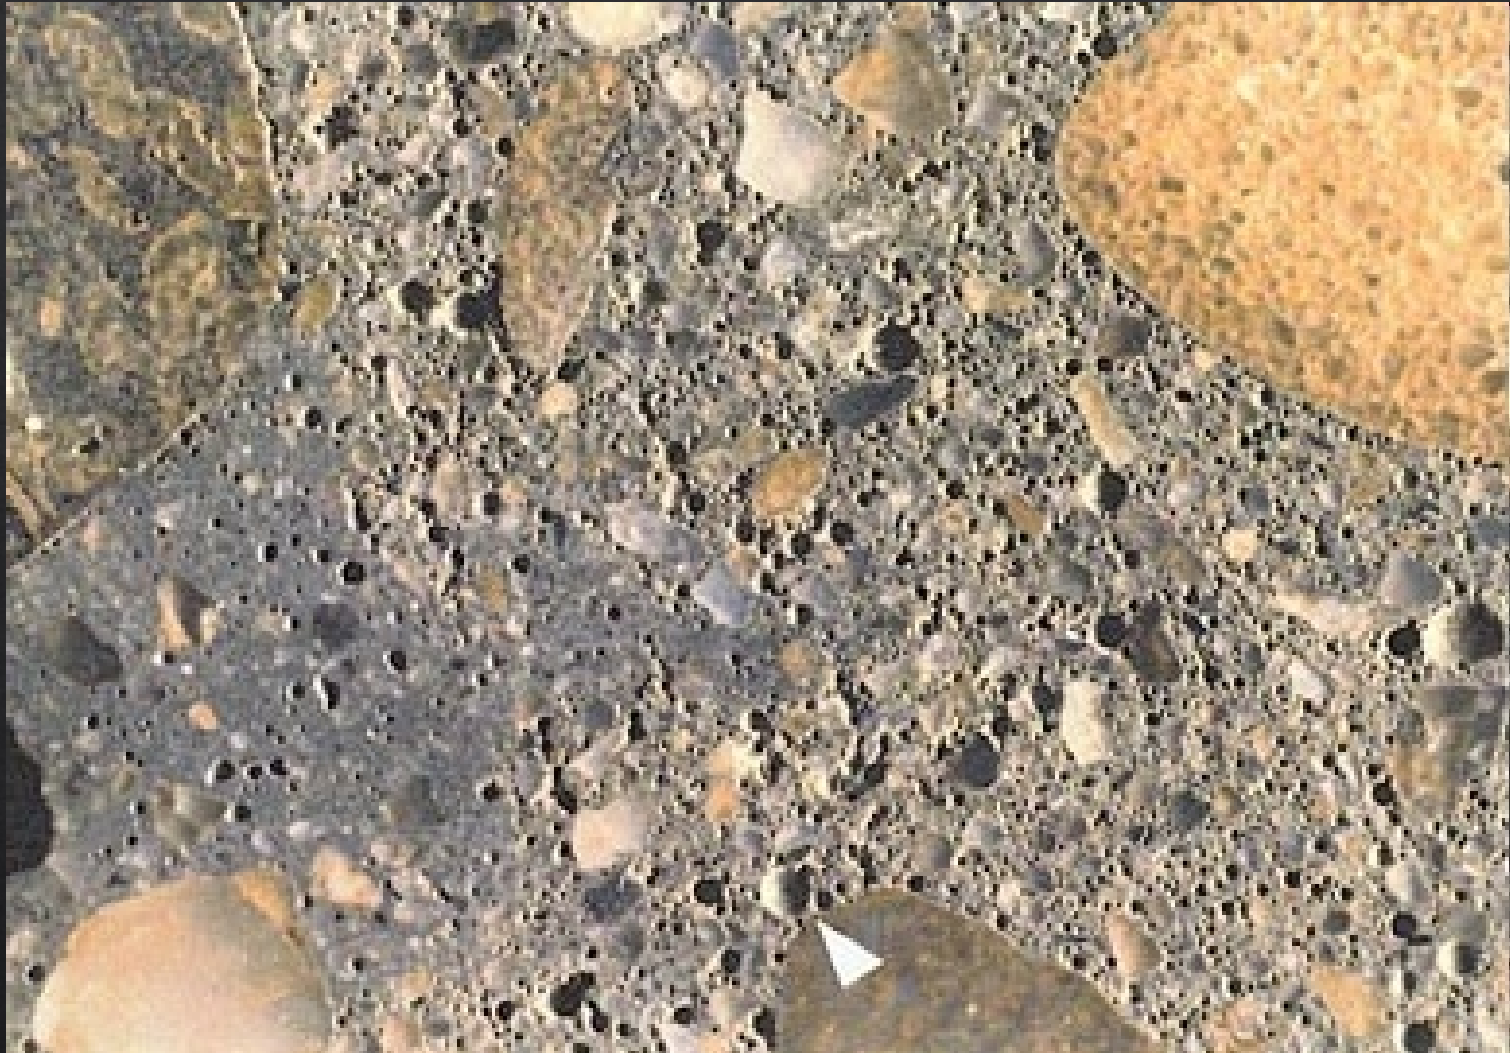
Τομή ενανθρακωμένου

Η ενανθράκωση προκαλεί έντονο πορώδες που ευνοεί την διάχυση και την υδατοπερατότητα.

Οι συνεχείς κύκλοι wet/dry και ο παγετός επιτείνουν την επιφανειακή βλάβη (severe crack network) .

Τα προβλήματα αρχίζουν με τη σκυροδέτηση.
Προστασία EN 1504 (με μειωτές νερού)

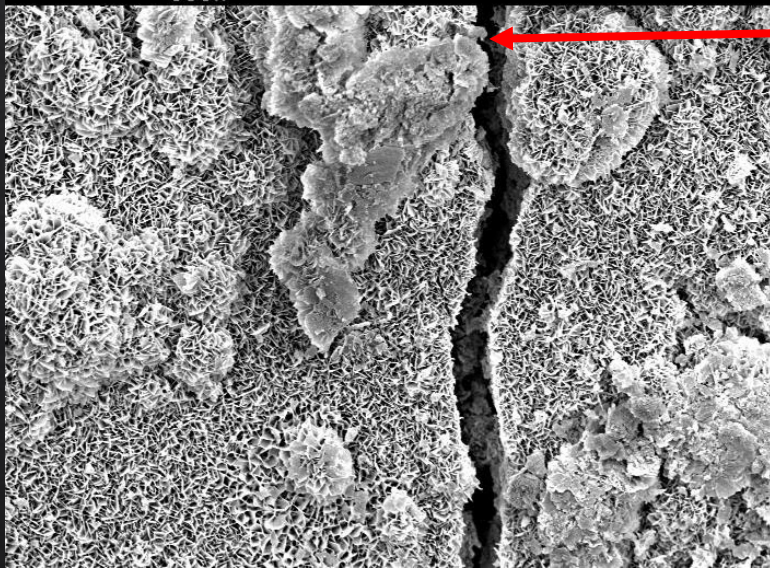
Επιφανειακή ρωγή

Η ενανθράκωση και η διάχυση χλωριόντων αυξάνονται εκθετικά με το μέγεθος των επιφανειακών πόρων και ρωγμών.

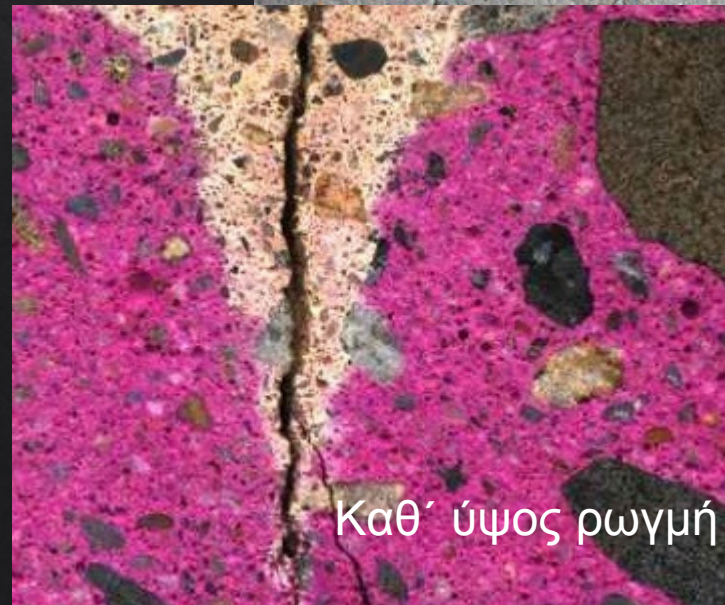
Καθ' ύψος ρωγή

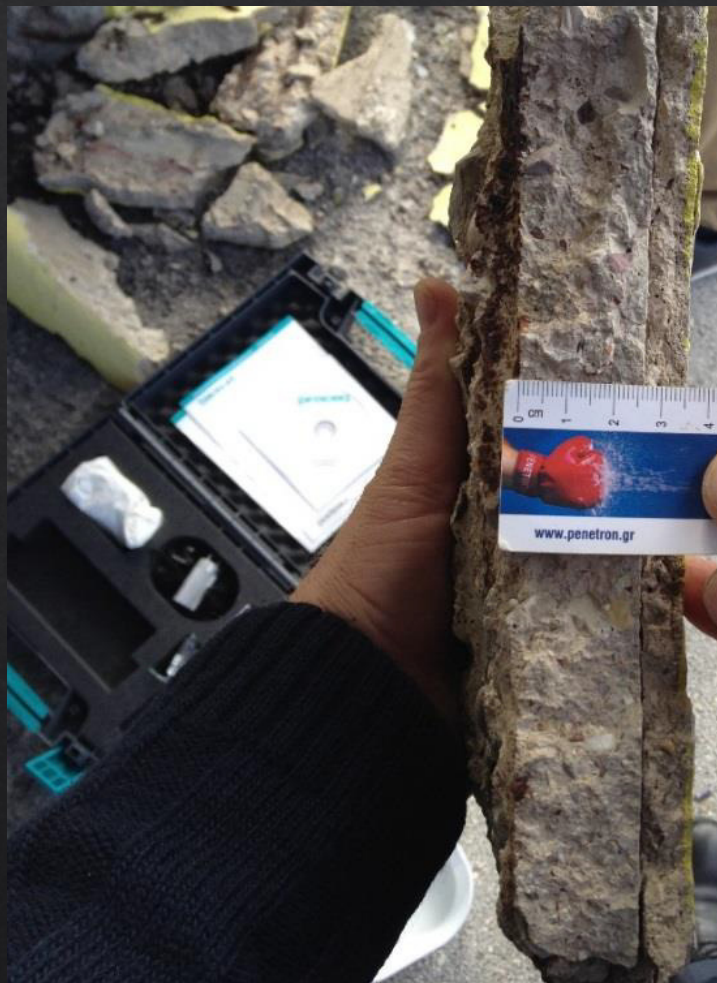
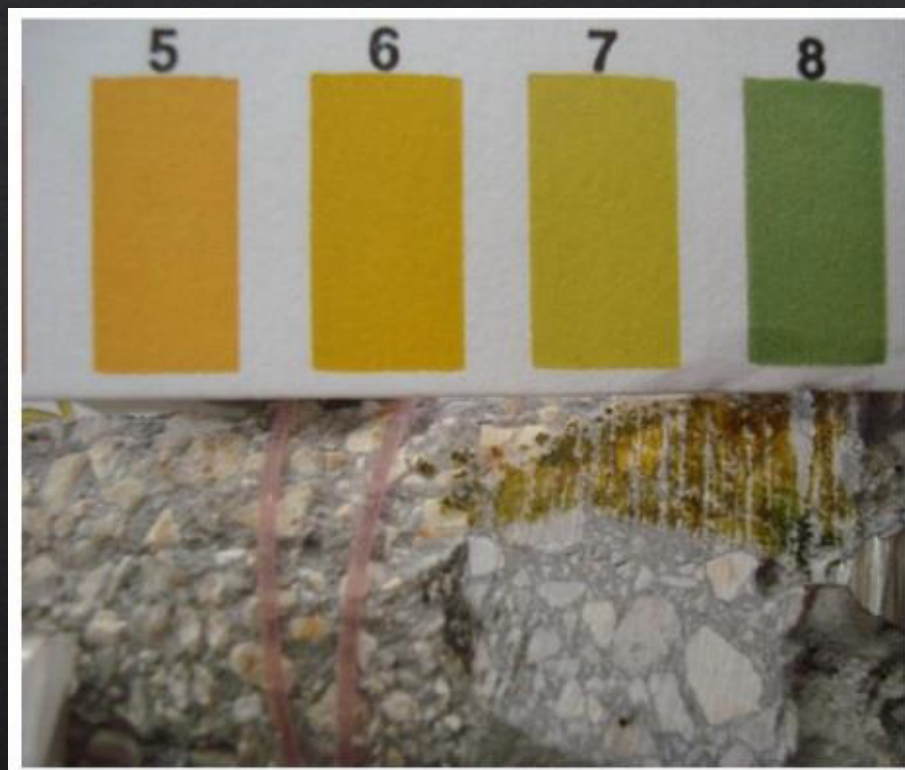
• Τα αποτελέσματα των μετρήσεων της μέσης απώλειας διαμέτρου τόσο των συνδετήρων όσον και του κύριου οπλισμού, ευρίσκονται σε ικανοποιητική συμφωνία, εάν ως χρόνος αποπαθητικοποίησης των υποστυλωμάτων τεθούν τα 10 έτη (B160, EUCON 2005) και τα 35 έτη συνεχούς διαβρωτικής δράσης με μέση απώλεια διαμέτρου $120 \mu\text{m}/\text{year}$.

• **Μετρήθηκε Απώλεια μάζας Συνδετήρων έως 62% και του Κύριου σιδηροοπλισμού έως 40%.**

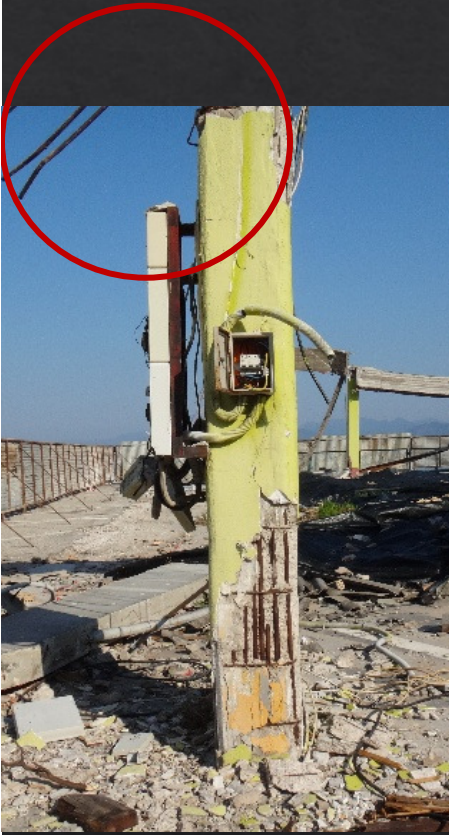
Άποψη μετά την κατάρρευση

Η απώλεια της συνεπιπεδότητας τοξωτών δοκών με την διεύθυνση της ανάπτυξης των ελκυστήρων, εκτιμάται ότι έλαβε χώρα σε συνέργεια διαφόρων παραγόντων. Κυριότερος εξ αυτών εκτιμάται ότι προήλθε αφενός από την ελεγχόμενης αξιοπιστίας έδραση των ακραίων τοξωτών δοκών στην κεφαλή των (τεσσάρων) γωνιακών υποστυλωμάτων και αφετέρου από την συντελεσθείσα απώλεια δυνάμεων δεσμού συνάφειας του σιδηροοπλισμού των υποστυλωμάτων στην σύνδεσή του με τις κατά μήκος του υποστέγου περιμετρικές δοκούς. Στις θέσεις έδρασης (ιδιαίτερα) μετά από σεισμικές δράσεις αναπτύσσεται αρχικά γωνία στροφής θ .

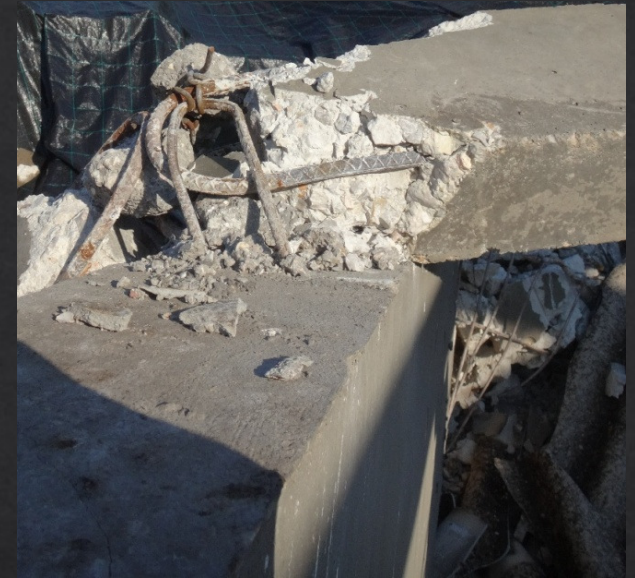
Ζητήματα αξιοπιστίας της αρθρωτής σύνδεσης τεγίδων και τοξωτών δοκών (απουσία κλείδας) ακύρωσαν το ολόσωμο της σύνδεσης των τεγίδων με τις τοξωτές δοκούς επιτείνοντας τα φαινόμενα εκτροπής της κορυφογραμμής.
