ΤΟΠΙΚΟΙ ΜΗΧΑΝΙΣΜΟΙ ΑΣΤΟΧΙΑΣ ΚΑΙ ΑΠΟΤΙΜΗΣΗ – ΑΠΟΚΑΤΑΣΤΑΣΗ ΣΕΙΣΜΟΠΛΗΚΤΟΥ ΜΝΗΜΕΙΟΥ

Κωνσταντίνος Χ. ΣΠΥΡΑΚΟΣ
Ομ. Καθηγητής ΕΜΠ

ΠΑΤΡΑ – ΦΕΒΡΟΥΑΡΙΟΣ 2024

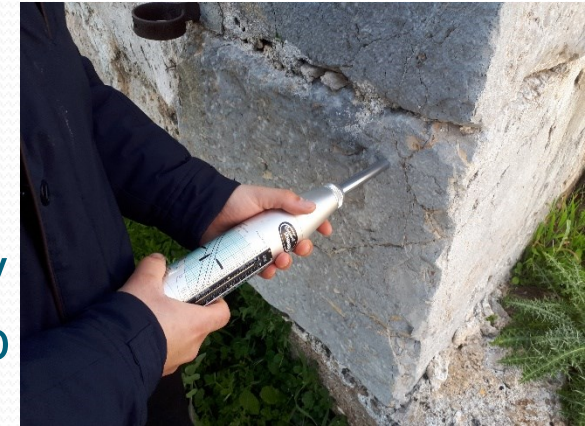
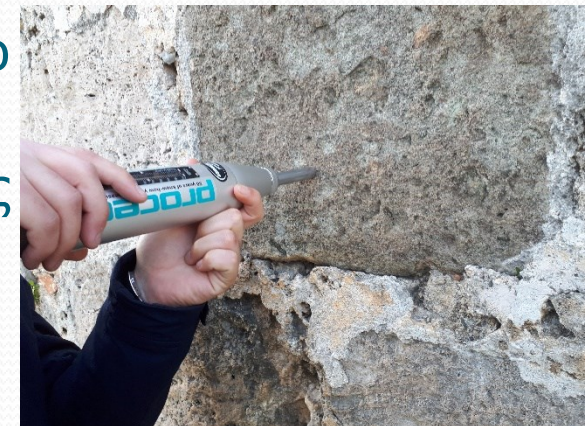
- Δοκιμή θλίψης λίθου:
 - Ορυκτολογική – πετρογραφική μελέτη
 - Χημική ανάλυση
 - Προσδιορισμός φυσικομηχανικών χαρακτηριστικών
 - Προσδιορισμός θλιπτικής αντοχής σε συνδυασμό με κρουσιμέτρηση
- Κρουσιμέτρηση λίθου:
 - Προσδιορισμός θλιπτικής αντοχής σε συνδυασμό με δοκιμή θλίψης
- Τέσσερις διαφορετικοί τύποι λίθων ασβεστολιθικής και ηφαιστειακής προέλευσης
- Μέση θλιπτική αντοχή $f_{cm} = 67.93 \text{ MPa}, 46.72 \text{ MPa}, 55.77 \text{ MPa}$ και 52.00 MPa , αντίστοιχα

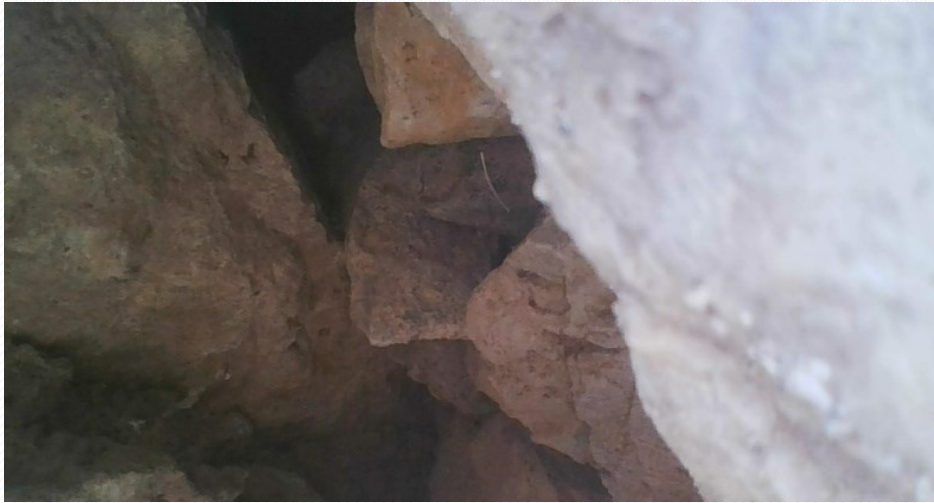
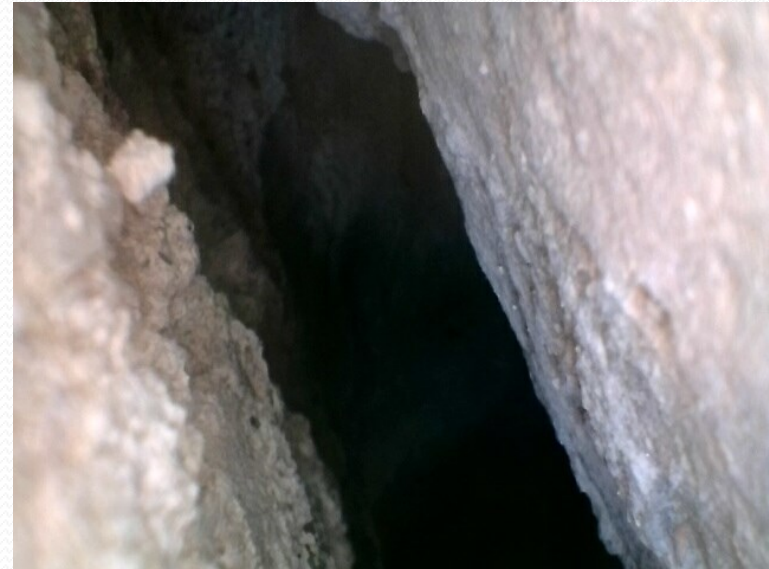
- Ενδοσκόπηση:
 - Λιθοδομή μικτή κατά την έννοια του πάχους της
 - Πολλές συνεχόμενες στρώσεις λιθοδομής
 - Εξωτερικές στρώσεις: ημιλαξευτή λιθοδομή από ογκόλιθους διαφόρων διαστάσεων και πάχους 25 – 60cm
 - Εσωτερικές στρώσεις: αργολιθοδομή με χαμηλότερη ποιότητα δόμησης
 - Επάλξεις: Ποικιλομορφία στον τρόπο δόμησης (ημιλαξευτή-αργολιθοδομή) με πάχος από 60cm έως άνω του 1m

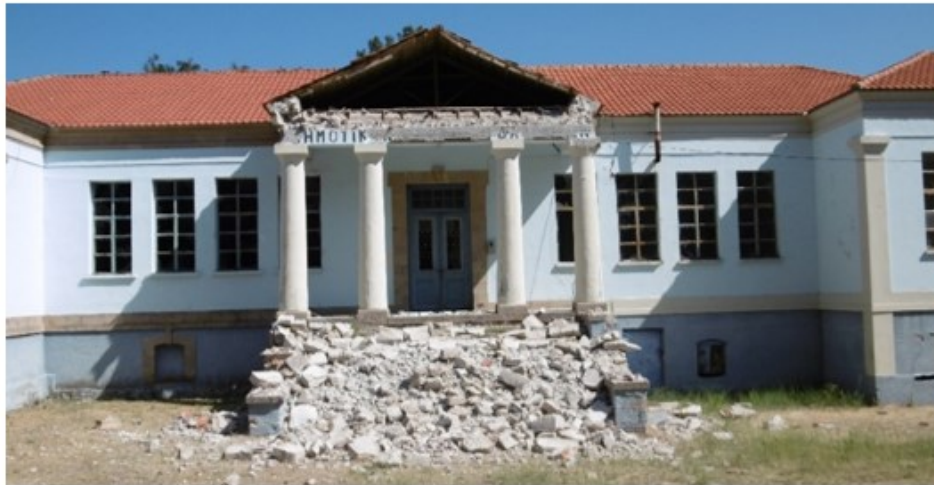
Σχήμα 8.1.: Αποκόλληση και πτώση τυμπάνου αετώματος λόγω σεισμού στην είσοδο δημοτικού σχολείου.

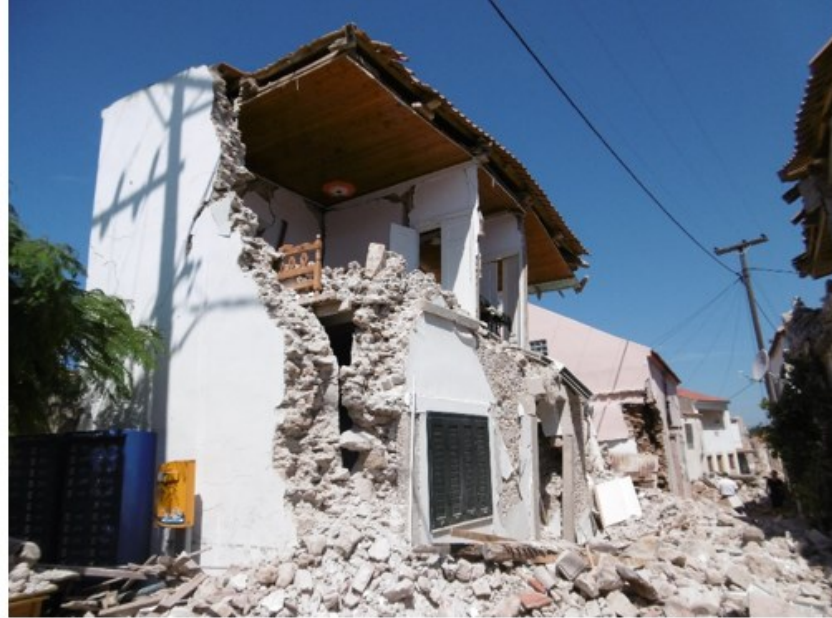
Σχήμα 8.2.: Αποκόλληση τοίχων και γωνιών.
