Ο ΟΘΩΜΑΝΙΚΟΣ ΠΥΡΓΟΣ ΤΟΥ ΜΟΥΧΤΑΡ ΣΤΗΝ ΑΙΤΩΛΙΑ: ΣΤΕΡΕΩΣΗ & ΑΠΟΚΑΤΑΣΤΑΣΗ

ΑΡΗΣ ΡΑΠΤΗΣ

Περίληψη

Η εν λόγω μεταπτυχιακή διπλωματική εργασία επιχειρεί να αναλύσει και να τεκμηριώσει τον εγκαταλελειμμένο οθωμανικό “Πύργο του Μουχτάρ” στην Αιτωλοακαρνανία, με σκοπό την πρόταση Στερέωσης – Αποκατάστασης και Επανάχρησης.

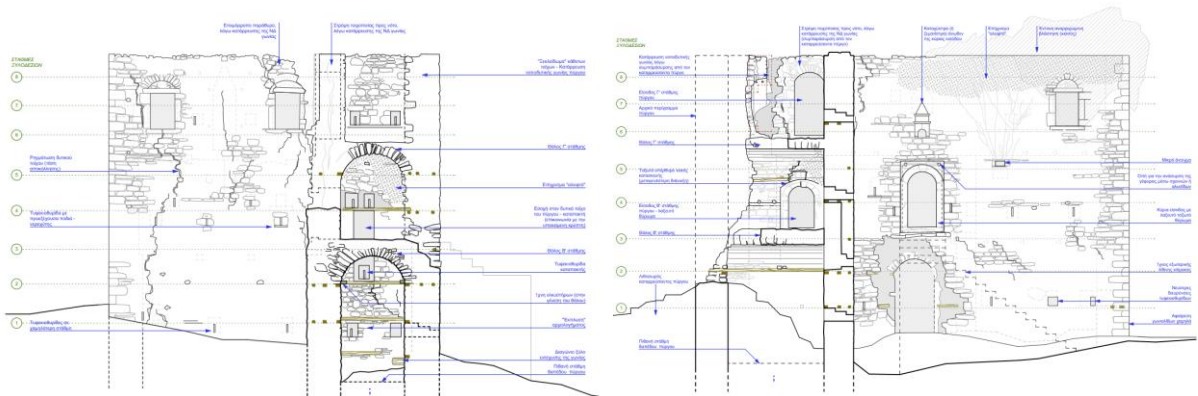
Σχήμα 3: (α) Εγκάρσια τομή εξωτερικού πύργου (β) Διαμήκης τομή εξωτερικού πύργου

Αξιοπεριέργος είναι ο τρόπος μόρφωσης του τοξωτού ανωφλιού της θύρας της β' στάθμης, το οποίο στερείται κατασκευαστικής ορθότητας και παραπέμπει σε μεταγενέστερη ενέργεια, κρίνοντας και από την αποκομμένη ξυλοδεσιά στο εσωτερικό υπέρθυρο. Πιθανότατα πρόκειται για άτεχνη καθ' ύψος διεύρυνση ή επισκευή υφιστάμενου ανοίγματος, δεδομένου ότι αποτελεί την μοναδική είσοδο στην β' στάθμη του πύργου (άρα και στην α' στάθμη, μέσω της καταπακτής).

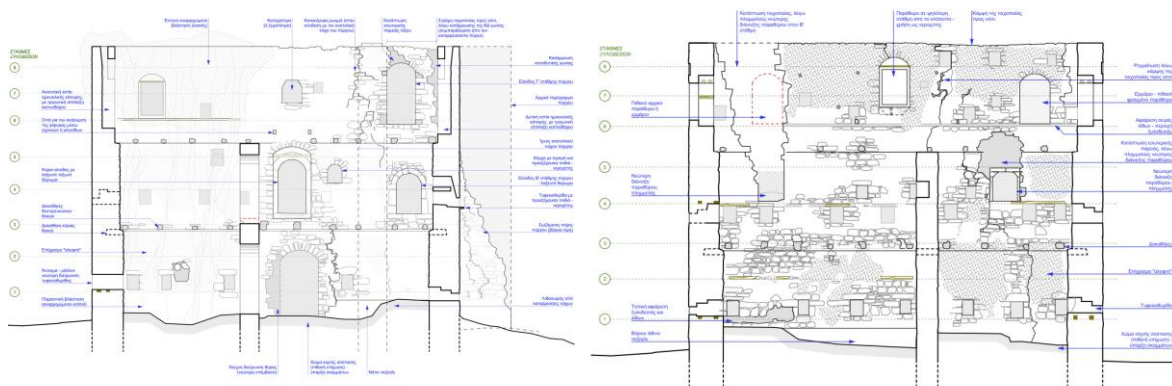
Σχήμα 6: Διαμήκειες τομές (α) προς νότο και (β) προς βορράν

Λόγω της ερειπιώδους κατάστασης, οι φέρουσες ξύλινες κατασκευές έχουν εξαφανιστεί (είτε απομακρύνθηκαν σκόπιμα, είτε καταστράφηκαν), καθιστώντας αδύνατη την μελέτη τους. Σχετικά με την κατασκευή των πατωμάτων, σώζονται οι περιμετρικές οπές έδρασης των δοκών στην β' και τη γ' στάθμη (Σχήμα 6).
