ΜΕΛΕΤΗ ΑΝΑΛΥΣΗΣ ΚΑΙ ΠΡΟΤΑΣΗ ΕΝΙΣΧΥΣΗΣ ΚΑΙ ΑΠΟΚΑΤΑΣΤΑΣΗΣ ΙΕΡΟΥ ΜΗΤΡΟΠΟΛΙΤΙΚΟΥ ΝΑΟΥ ΤΙΜΙΟΥ ΠΡΟΔΡΟΜΟΥ ΚΑΒΑΛΑΣ

Περίληψη

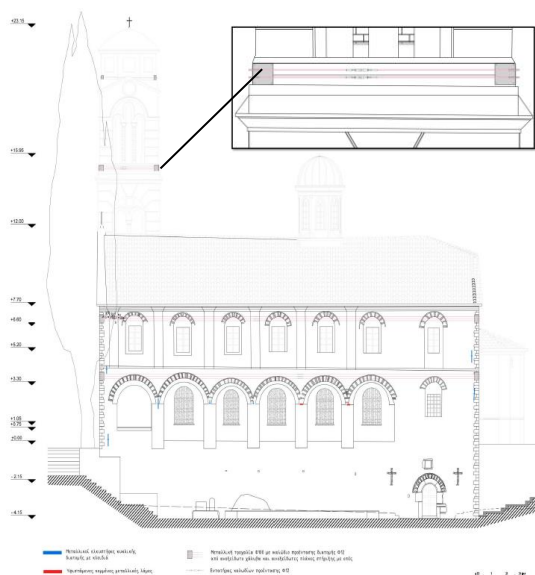
Σχήμα 41: Τοποθέτηση ανοξειδωτων καλωδίων προέντασης Φ12 με τροχαλία

Σε περιοχές όπου εμφανίζεται ελαφρά ρηγματώση θα γίνει επισκευή αυτών και χρήση ενεμάτων. Η εφαρμογή ενεμάτων θεωρείται επιβεβλημένη για την αποκατάσταση της συνέχειας του πυρήνα της τοιχοποιίας. Για την αντιμετώπιση έντονων κατακόρυφων ρωγμών προτείνεται η τεχνική της λιθοσυρραφής. Για τη δομική τους ενίσχυση και προκειμένου να αντιμετωπισθεί η εκτός επιπέδου ταλάντωση και η ανακούφιση των τάσεων προτείνεται αρχικά η περιδέσσή τους με προεντεταμένα χαλύβδινα καλώδια (3Φ12) υψηλής αντοχής, σε τρία σημεία καθ' ύψος του ναού. Πρώτον στη στάθμη όπου απαντάται το πάτωμα του γυναικωνίτη, δεύτερον λίγο πριν την απόληξη της φέρουσας τοιχοποιίας και τρίτον στη στάθμη της ένωσης της λίθινης τοιχοποιίας με την ξύλινη στέγη.

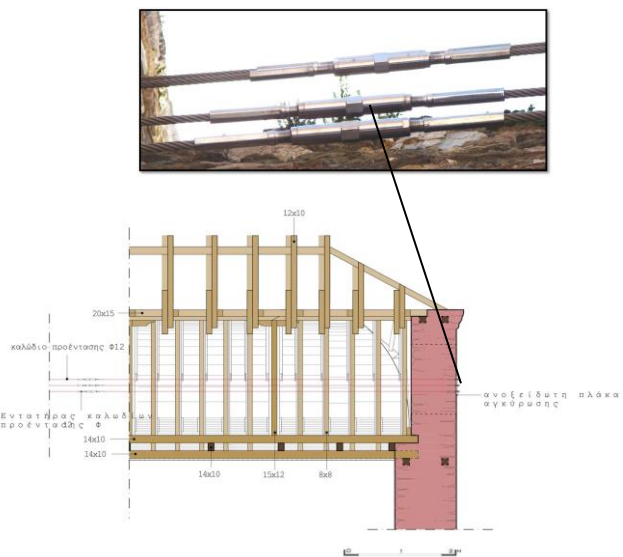
Σχήμα 42: κατασκευαστική λεπτομέρεια με τα καλώδια προέντασης και ο εντατήρας καλωδίων για τη σύνδεση των καλωδίων

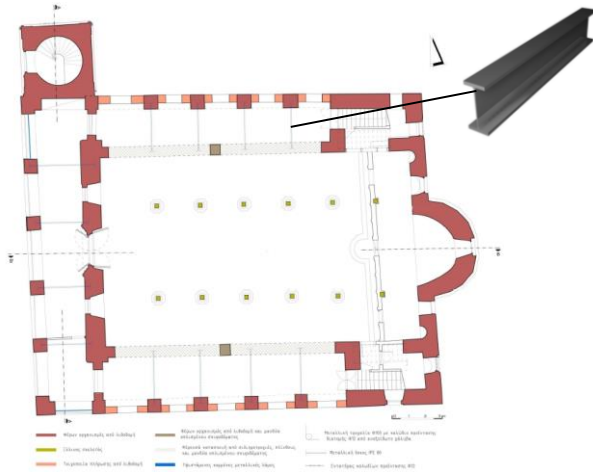
Σχήμα 43: Τοποθέτηση μεταλλικών δοκών IPE 80 στο Νάρθηκα και στο Ν. & Β. Κλίτος

Επιπλέον τοποθετούνται μεταλλικοί ελκυστήρες (διατομής IPE80) στο νάρθηκα (δυτική όψη) κατά τη διαμήκη φορά και στο βόρειο και νότιο κλίτος κατά την εγκάρσια διεύθυνση. Στα εσωτερικά δομικά πλαίσια του ναού, αποτελούμενα από δύο σιδηροδοκούς και μανδύα οπλισμένου σκυροδέματος -που εφαρμόστηκε ενδεχομένως σε μεταγενέστερη φάση- θα γίνει καθαίρεσή του επιχρίσματος ώστε να διαπιστωθεί ο βαθμός και τα σημεία διάβρωσης του οπλισμού αλλά και η ενανθράκωση του σκυροδέματος. Στα διαβρωμένα σημεία θα εφαρμοσθεί καθαρισμός της σκουριάς, επάλειψη του σιδηρού οπλισμού με αντιδιαβρωτικό επαλειφόμενο υλικό, επιδιόρθωση του τυχόν αποσαθρωμένου σκυροδέματος και ως τελική επίστρωση θα εφαρμοσθεί νέο επίχρισμα.

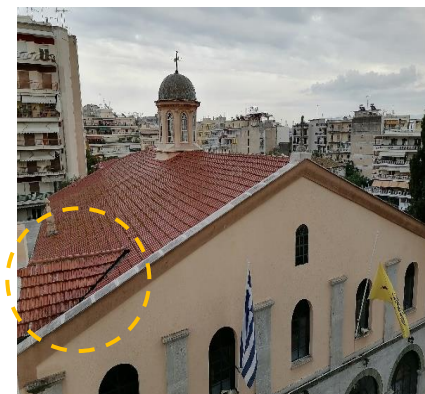
Σχήμα 46: Δικλινής στέγη Ναού

Ως προς τον οριζόντιο φορέα του ναού, λαμβάνοντας υπ' όψιν την άριστη κατάσταση της στέγης και εφόσον ενισχύονται οι φέρουσες τοιχοποιίες αποφασίστηκε να μην εφαρμοσθεί κάποιου είδους επέμβαση ενίσχυσής της παρά μόνο να καθαιρεθεί η μικρή στέγη στη βόρεια πλευρά και να επισκευαστεί/ συμπληρωθεί αυτό το τμήμα.
