ΜΕΛΕΤΗ ΑΠΟΚΑΤΑΣΤΑΣΗΣ ΟΙΚΙΑΣ ΝΙΚΟΠΟΥΛΟΥ ΣΤΗ ΒΙΝΙΑΝΗ ΕΥΡΥΤΑΝΙΑΣ

Περίληψη

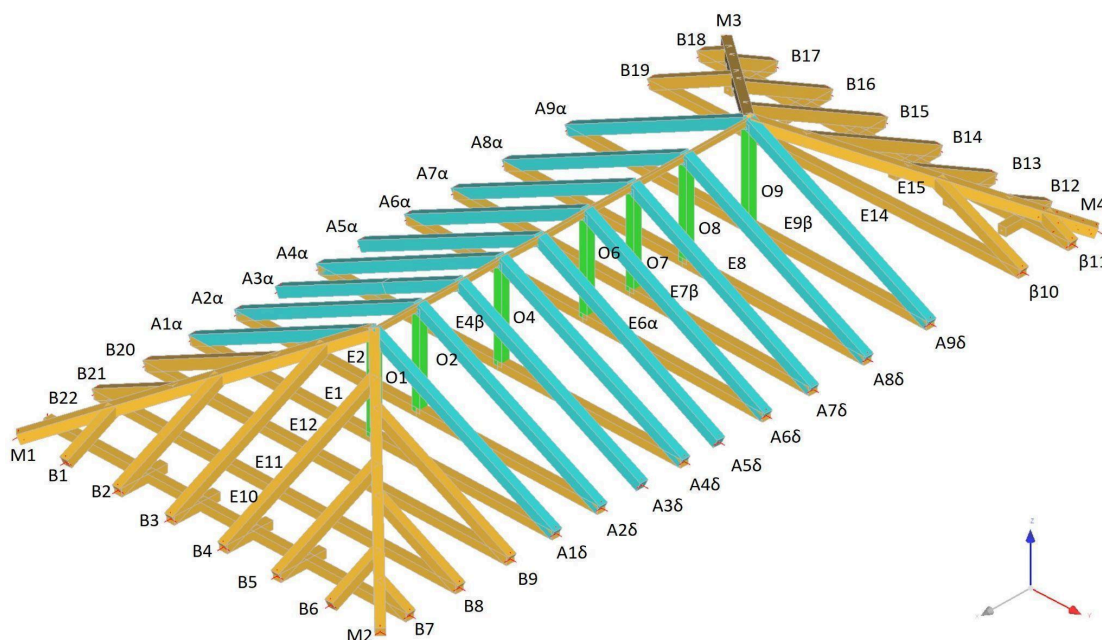
Σχήμα 7: Στατικός φορέας της στέγης.

Η στέγη είναι τετράριχτη και αποτελείται από ζευκτά, άτεχνα κατασκευασμένα στις συνδέσεις των ξύλων, με αποτέλεσμα η στατική της λειτουργία να είναι αυτή της “καθιστής” στέγης και όχι του ζευκτού. Το ύψος της στέγης είναι 1.40μ. Τα ξύλα είναι στο σύνολό τους

πελεκητά. Υπάρχει στρωτήρας πολύ μικρής διατομής (6x4 εκ.) ο οποίος δε συνδέεται ουσιαστικά με την τοιχοποιία, με αποτέλεσμα να μη λειτουργεί σαν διάζωμα. Τα ζευκτά αποτελούνται από τους αμείβοντες, ελκυστήρα και ορθοστάτη, ο οποίος συνήθως συνδέεται με τον ελκυστήρα με δύο σανίδια καρφωμένα εκατέρωθεν, εκτός από τους Ο1 και Ο7 οι οποίοι πατούν πάνω στους αντίστοιχους ελκυστήρες. Υπάρχουν επίσης ξύλα αντιστήριξης των μαχιάδων και στις δύο διευθύνσεις, τα οποία δε συναντιούνται στον ίδιο κόμβο πάνω στο μαχιά. Στις στενές πλευρές της στέγης αυτά πατούν πάνω σε μικρά ξύλα τα περισσότερα από τα οποία στηρίζονται στον τοίχο και στον πρώτο σε σειρά ελκυστήρα, ενώ τρία από αυτά στηρίζονται μόνο στον τοίχο και δε φτάνουν ως τον ελκυστήρα. Οι συνδέσεις των ξύλων μεταξύ τους είναι αρκετά υποτυπώδεις. Συνήθως γίνεται μικρή εσοχή στους ελκυστήρες για τη στήριξη του αμείβοντα ενώ και στον ορθοστάτη υπάρχει υποδοχή για την τοποθέτηση των αμειβόντων. Κατά τα άλλα οι περισσότερες συνδέσεις γίνονται με απλό κάρφωμα. Δεν υπάρχουν τεγίδες ή πέτσωμα και τα κεραμίδια τοποθετούνται σε καδρόνια τα οποία καρφώνονται απευθείας στους αμείβοντες ανά 30 cm περίπου. Υπάρχουν οριζόντιες δοκοί για τη στήριξη της οροφής, οι οποίες δεν αποτελούν μέρος του στατικού φορέα της στέγης. Στα σημεία όπου βρίσκονται οι μπαγδατότοιχοι τοποθετείται επιπλέον δοκός για τη στήριξή τους. Οι γενικές διαστάσεις των επιμέρους στοιχείων κάθε “ζευκτού” είναι κατά προσέγγιση οι παρακάτω. Ορθοστάτες 110x110mm, αμείβοντες 120x120mm, μαχιάδες 120x120mm. Ο κορφιάς είναι διαστάσεων 40x70mm. Οι διαστάσεις των οριζόντιων δοκών - ελκυστήρων γενικά κυμαίνονται αρκετά, ενώ οι διατομές τους δεν διατηρούν τις διαστάσεις τους ακόμα και στο ίδιο ξύλο. Από το εσωτερικό της στέγης είναι εμφανής και η διάταξη του προστεγάσματος του εξώστη. Φαίνεται πως τα ξύλα του εισέρχονταν μέσα στη στέγη και στηρίζονταν κάτω από ένα κάθετο σε αυτά ξύλο.

Η στέγη κρίνεται αναγκαίο να θερμομονωθεί και να υγραμονωθεί. Επιλέγεται η στέγη να γίνει θερμή, δηλαδή η μόνωσή της να γίνει στο κεκλιμένο και όχι το οριζόντιο επίπεδο. Για τον αερισμό της θα υπάρξουν δύο στοιχεία εξαερισμού που θα διακόπτουν τα κεραμίδια. Όσον αφορά στο φέροντα οργανισμό, τα περισσότερα ξύλα βρίσκονται σε καλή κατάσταση και θα διατηρηθούν, αφού εξυγιανθούν και συντηρηθούν με κατάλληλο βερνίκι για την προστασία τους από τα ξυλοφάγα έντομα. Όσα έχουν υποστεί σήψη θα αντικατασταθούν.

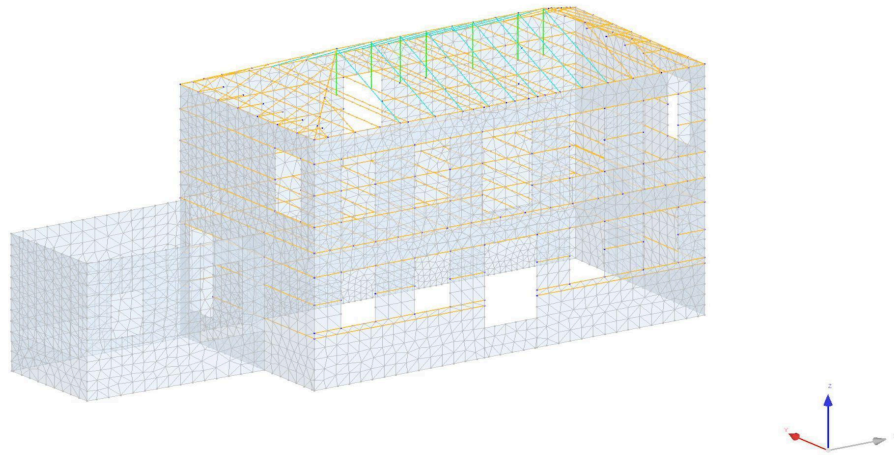
Σχήμα 14: Διακριτοποίηση

Έγινε προσομοίωση του κτιρίου με τριγωνικά πεπερασμένα στοιχεία και αριθμητική επίλυση με το λογισμικό AcoRd της εταιρείας ITech. Το συγκεκριμένο λογισμικό χρησιμοποιεί επιφανειακά στοιχεία κελύφους για την προσομοίωση της τοιχοποιίας και γραμμικά στοιχεία για τα ξύλινα μέλη. Η ανάλυση έγινε σύμφωνα με την ισοδύναμη στατική μέθοδο. Τα μηχανικά χαρακτηριστικά της λιθοδομής λαμβάνονται ως εξής: $E = 585 \text{ MPa}$, $\nu = 0.3$, $\rho = 25 \text{ kN/m}^3$. Για τη δομική ξυλεία λαμβάνεται ποιότητα ξύλου D30 ερήμην, δεδομένου ότι στην περιοχή χρησιμοποιείται σκληρή ξυλεία (καστανιά, βελανιδιά). Το βήμα διακριτοποίησης επιλέχθηκε 0.30 μ. Η κατασκευή στηρίζεται στο έδαφος μέσω αρθρώσεων. Λαμβάνεται κινητό φορτίο 2.5 kN/m^2 σε όλες τις προσβάσιμες επιφάνειες. Στη στέγη λαμβάνεται υπόψη φορτίο χιονιού 1.0 kN/m^2 και ανέμου 1.2 kN/m^2 . Καθώς η στέγη και τα πατώματα δε λειτουργούν σαν διαφράγματα, προσομοιώνεται κάθε ξύλινο μέλος ξεχωριστά και δε λαμβάνεται υπόψη το σανίδωμα.

Για την ιδιομορφική ανάλυση επιλέγεται κατηγορία εδάφους Δ και κατηγορία σπουδαιότητας ΙΙΙ αφού η πρόταση επανάχρησης αφορά τη μετατροπή του κτιρίου σε χώρο εστίασης. Ο συντελεστής συμπεριφοράς λαμβάνεται 1.5 και ο συντελεστής απόσβεσης 10%. Η Βίνιανη βρίσκεται σε ζώνη σεισμικής επικινδυνότητας 2 επομένως η επιτάχυνση του εδάφους είναι 0.24g. Υπολογίστηκαν συνολικά 60 ιδιομορφές οι οποίες ενεργοποιούν 42.6% της μάζας στη διεύθυνση X και 71.1% στη διεύθυνση Y. Η δεσπόζουσα ιδιομορφή στη διεύθυνση X έχει ιδιοπερίοδο 0.18 s και στη διεύθυνση Y 0.36 s. Συνοψολογίζεται και η κατακόρυφη συνιστώσα του σεισμού. Το στατικό προσομοίωμα αναπαράγει την παθολογία που καταγράφηκε επιτόπου, με το κύριο πρόβλημα να εντοπίζεται στην εκτός επιπέδου κάμψη λόγω της απουσίας διαφραγμάτων και διαζώματος στους ορόφους.

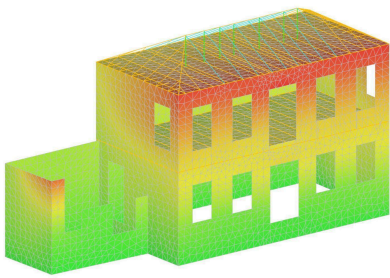
Προς την πλευρά της ασφάλειας δεν έχουν ληφθεί υπόψη οι ξυλοδεσιές καθώς είναι αβέβαιη η κατάσταση του ξύλου και των συνδέσεων στο εσωτερικό της τοιχοποιίας. Παρατηρούμε ότι οι τόσο οι μετακινήσεις όσο και οι εφελκυστικές τάσεις μειώνονται κατ' απόλυτη τιμή και κατανέμονται με πιο ομοιόμορφο τρόπο στην κατασκευή.

Περιβάλλουσα της μετακίνησης κατά τον άξονα x.

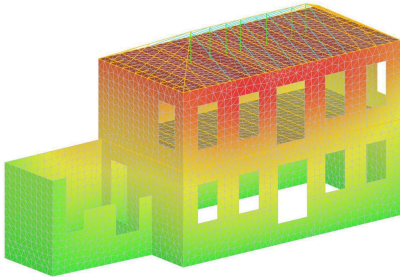
Περιβάλλουσα της μετακίνησης κατά τον άξονα y.

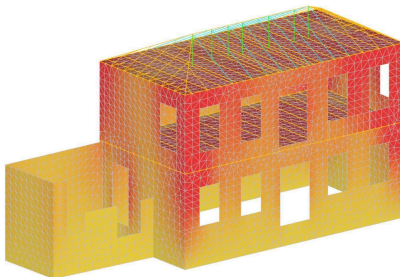
Περιβάλλουσα της μετακίνησης κατά τον άξονα z.

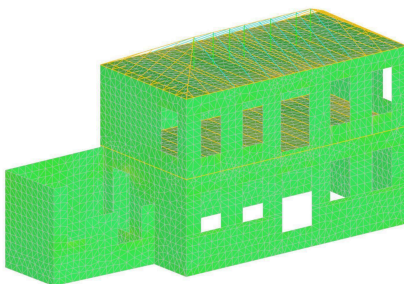
Περιβάλλουσα των ορθών τάσεων κατά τον τοπικό άξονα x. Με θερμά χρώματα οι εφελκυστικές τάσεις και με ψυχρά οι θλιπτικές.

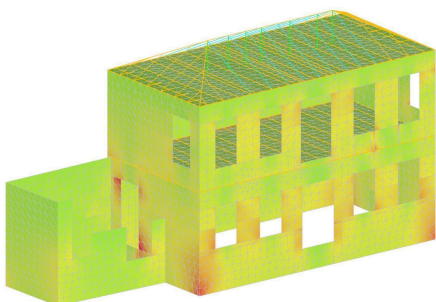
Περιβάλλουσα των ορθών τάσεων κατά τον τοπικό άξονα y. Με θερμά χρώματα οι εφελκυστικές τάσεις και με ψυχρά οι θλιπτικές.
