ΚΤΗΡΙΟ ΠΑΛΑΙΟΥ ΚΑΦΕΝΕΙΟΥ ΣΤΗΝ ΒΙΝΙΑΝΗ ΕΥΡΥΤΑΝΙΑΣ, ΠΡΟΒΛΗΜΑΤΑ ΣΤΑΤΙΚΟΤΗΤΑΣ ΚΑΙ ΑΝΤΙΜΕΤΩΠΙΣΗ

ΚΑΡΑΓΙΑΝΝΑΚΙΔΟΥ ΚΑΤΕΡΙΝΑ

ΚΡΕΚΟΥΚΙΑ ΝΙΚΟΛΑΪΑ

ΜΕΡΟΥ ΜΑΡΙΝΑ

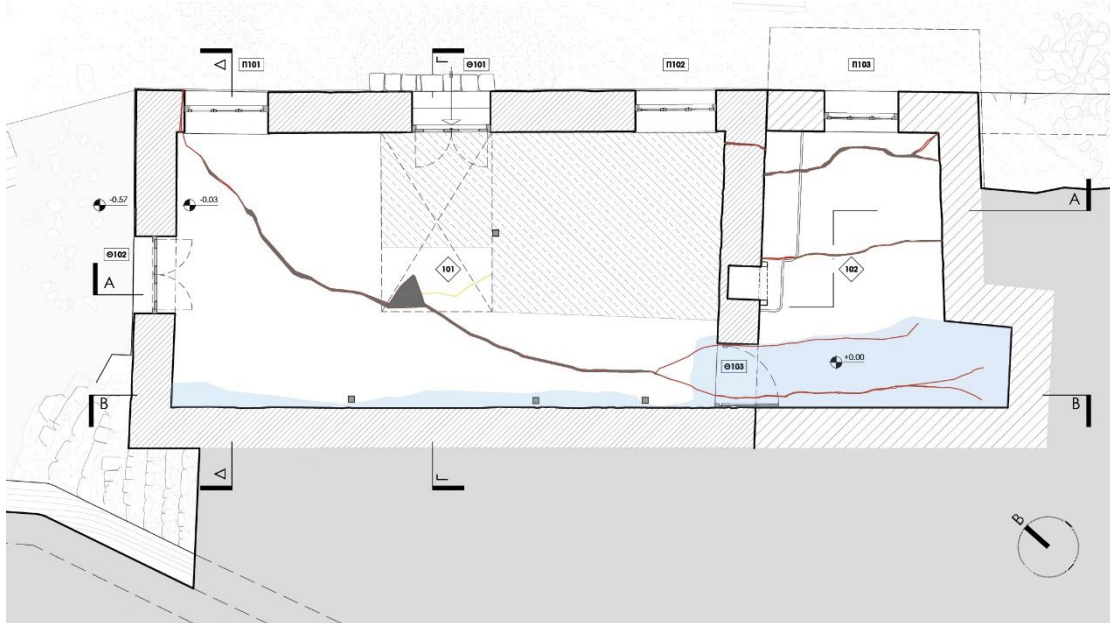
Σχήμα 06: Κάτοψη ισογείου.

Το επικλινές έδαφος και η έδραση του κτηρίου εν μέρει στο φυσικό βράχο, συνέβαλαν στην κίνηση της κατασκευής σε συμφωνία με τις κινήσεις της φυσικής διαμόρφωσης. Ο ανατολικός τοίχος, του βασικού ορθογώνιου κιβωτίου, αποτελεί την μεγαλύτερη ελεύθερη πλευρά και άρα περισσότερο εκτεθειμένη και ευάλωτη. Στο άνω μέρος της έχει δημιουργηθεί βέλος από τις κινήσεις του σεισμού, παραμόρφωση, που αναμένεται σε υψηλότερα επίπεδα, καθώς το κατώτερο τμήμα συγκρατείται από τα εγκάρσια ξύλα του πατώματος. Παρουσιάζει καθίζηση στο κέντρο, η οποία οφείλεται στο σεισμό και που συμπαρασύρθηκε από τις κινήσεις του εδάφους κατά τη διάρκεια αυτού. Η ίδια καθίζηση, που προκλήθηκε κατά την διάρκεια του σεισμού, είναι υπεύθυνη και για την ρωγμή που διαγράφεται διαγωνίως σε ολόκληρο το δάπεδο του ισογείου. Το ασύμβατο μεταγενέστερο τσιμεντένιο δάπεδο έχει υποστεί σημαντικές βλάβες καθώς εκτός της μεγάλης ρωγμής με τις πολλές διακλαδώσεις έχει αποκολληθεί σε πολλά σημεία από το επίπεδό του ανασηκωθεί σε απόσταση που φτάνει έως και τα 4εκ.

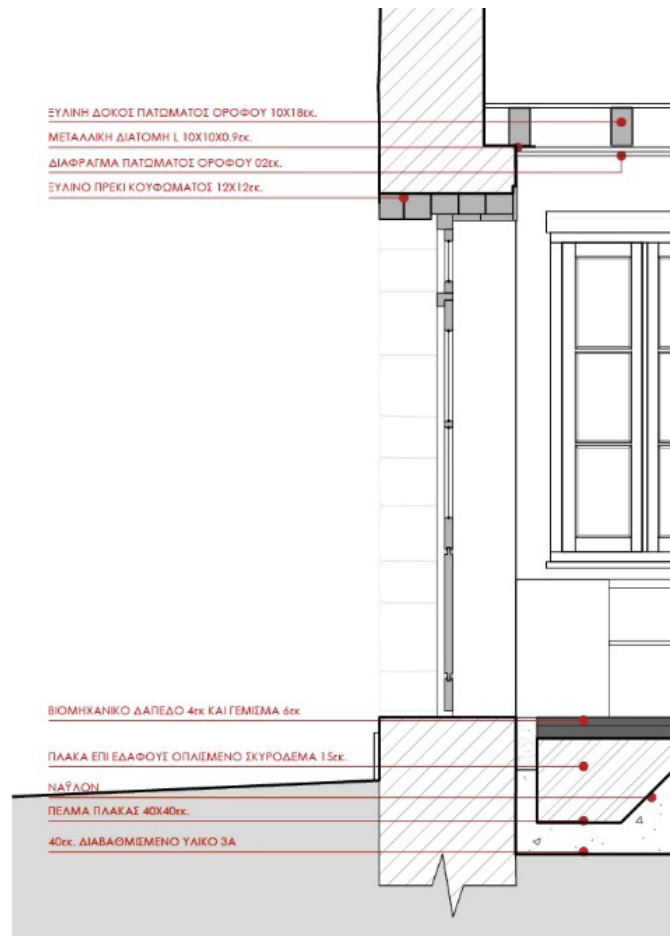
Σχήμα 12: Κατασκευαστικές λεπτομέρειες των νέων δαπέδων στο υφιστάμενο κέλυφος.

Τα επιχρίσματα του υφιστάμενου κτηρίου, είτε έχουν αποκολληθεί εντελώς, είτε παραμένουν σαθρά στην τοιχοποιία. Επιπλέον, τα αρμολογήματα έχουν με τη σειρά τους αποπλυθεί σε μεγάλο μέρος της τοιχοποιίας. Προτείνεται καθαίρεση επιχρισμάτων των όψεων της εσωτερικής και εξωτερικής τοιχοποιίας. Η ενίσχυση αρμολογημάτων θα γίνει με ενεμάτωση. Πρόκειται για την διοχέτευση ρευστού υλικού στο σώμα της τοιχοποιίας, αφού προηγηθεί ο καθαρισμός της. Προτείνεται η ενεμάτωση να γίνει με το υπάρχον υλικό, δηλαδή με πηλοκονίαμα με προσθήκη, όμως, κατάλληλης ποσότητας ασβέστη, για να επιτευχθεί η σταθεροποίηση. Η τεχνική αυτή αν και απαιτεί περισσότερο χρόνο σκλήρυνσης, καθώς το υψηλό ποσοστό γης οδηγεί σε σημαντικά μεγαλύτερο χρόνο σκλήρυνσης του ενέματος, αποτελεί την περισσότερο συμβατή επιλογή. Το υλικό θα εισέλθει στην τοιχοποιία με σωληνάκια, που θα διαταχθούν σε κάναβο σε όλο το ύψος του τοίχου. επειδή το ενδιάμεσο κονίαμα της τρίστρωτης τοιχοποιίας είναι από πηλό, γίνεται πρώτα ένα αρμολόγημα που θα σφραγίσει τους μεγάλους αρμούς, αποτρέποντας το ένεμα να εξέλθει. Ύστερα από αυτό γίνεται η ενεμάτωση με το επιλεγθέν υλικό. Επειδή η εξωτερική τοιχοποιία στην τελική μορφή του κτηρίου προτείνεται να παραμείνει ανεπίχριστη, οι αρμοί θα πρέπει να σφραγιστούν. Η σφράγιση θα γίνει με μαλακό ασβεστοκονίαμα με προσθήκη λίγου λευκού τσιμέντου, ενώ για την αισθητική αποκατάσταση θα προστεθεί ξερή, λεπτόκοκκη σκόνη πηλού, για την επίτευξη του κατάλληλου χρώματος. Η επίχριση εσωτερικής τοιχοποιίας θα γίνει με συμβατό υλικό (ασβεστιτικό), αφού προηγηθεί στεγανοποίηση, ιδιαιτέρως του δυτικού εσωτερικού τοίχου.

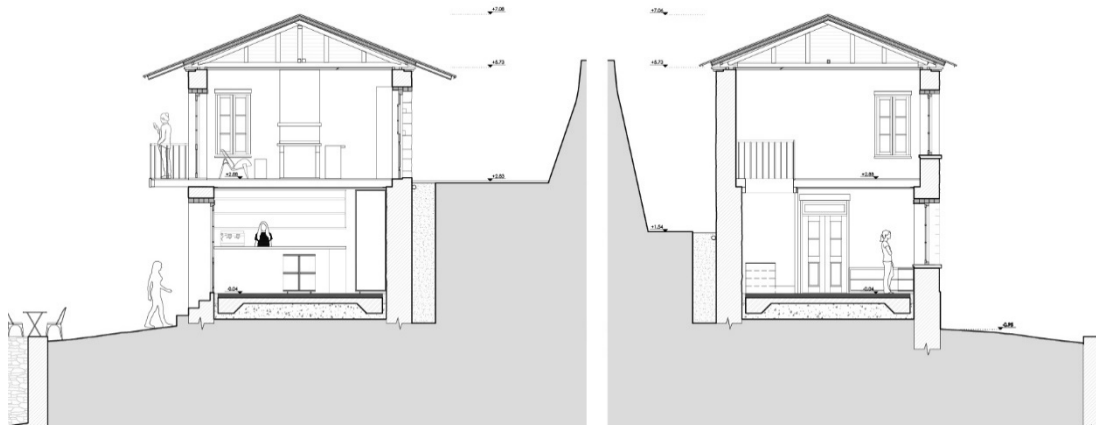
Σχήμα 13: Εγκάρσιες τομές κτηρίου.

Το υφιστάμενο δάπεδο του ισογείου αποτελείται από το διαμορφωμένο χώμα και επίστρωση αυτού σε μεταγενέστερο στάδιο, με τσιμέντο. Καθώς το έδαφος έχει υποχωρήσει τοπικά, προτείνεται αρχικά η απομάκρυνση του υφιστάμενου τελικού δαπέδου και ο καθαρισμός και εξυγίανση του εδάφους κάτω από την σπασμένη πλάκα του ισογείου. Για την δημιουργία ενός νέου δαπέδου απαιτείται ειδική προετοιμασία, με τη δημιουργία ενός περιμετρικού πλαισίου-τελάρου, εσωτερικά και εξωτερικά της λίθινης τοιχοποιίας, το οποίο θα συγκρατεί το σχήμα και την έδραση του νέου πατώματος. Μέσα σε αυτό θα συμπληρωθεί χώμα ή/και διαβαθμισμένα αδρανή με στόχο ένα τελικό οριζόντιο δάπεδο (υλικό) στη στάθμη, που υπάρχει σήμερα. Ύστερα προτείνεται η τοποθέτηση πλάκας από οπλισμένο σκυρόδεμα πάχους 15 εκ. (Slab on grade) η οποία θα τοποθετηθεί και αγκυρωθεί, επάνω στο διαμορφωμένο υπόστρωμα και θα οριοθετηθεί σε απόσταση 10εκ. από την λίθινη τοιχοποιία περιμετρικά. Το κενό αυτό θα πληρωθεί με διαβαθμισμένο υλικό με αδρανή. Με αυτό τον τρόπο θα αποφευχθεί η δημιουργία ανιούσας υγρασίας στην τοιχοποιία και η πλάκα του δαπέδου δεν θα έρχεται σε άμεση επαφή με το κτήριο. Η πλάκα θα διαστρωθεί με τελικό βιομηχανικό δάπεδο πάχους 10εκ.

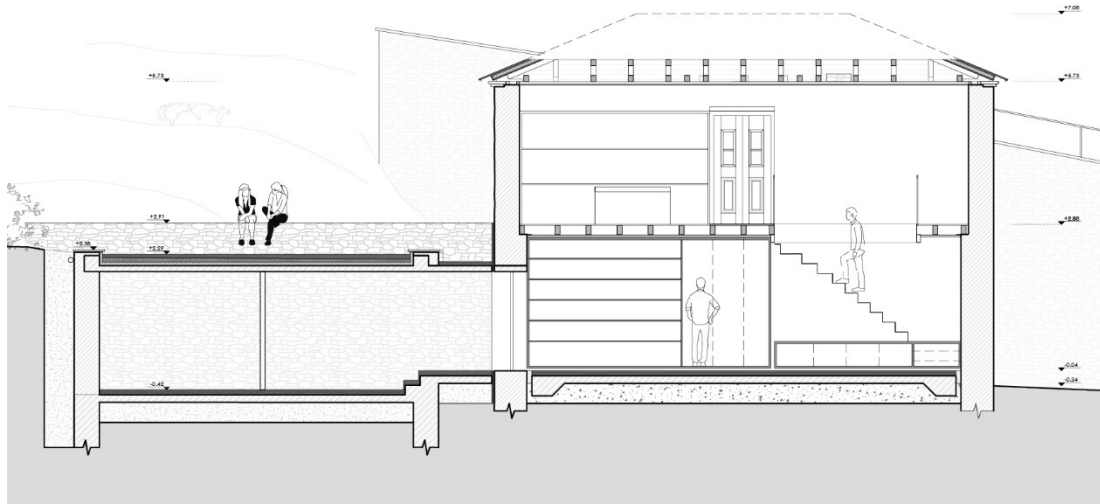
Σχήμα 14: Διαμήκης τομή του υφιστάμενου κτηρίου και της νέας προσθήκης.

Για την ανακατασκευή του πατώματος του ορόφου, των δοκών του πατώματος και της οροφής του ισογείου, προτείνεται η τοποθέτηση πατώματος στην στάθμη όπου προϋπήρχε. Ο τρόπος με τον οποίο θα τοποθετηθεί έχει ως στόχο την εξασφάλιση διαφραγματικής λειτουργίας στο βαθμό που αυτό είναι εφικτό. Προϋπόθεση για την εξασφάλιση της καλής εφαρμογής της μεθόδου είναι η καλή σύνδεση μεταξύ των οριζόντιων φερόντων στοιχείων. Προτείνεται, η διατήρηση των δοκαριών του δαπέδου, που δεν παρουσιάζουν σημαντικές φθορές, και η αντικατάστασή τους, όπου απαιτείται. Για την ενίσχυση της στατικής επάρκειας του κτηρίου, τα νέα δοκάρια θα έχουν διάσταση 10x18εκ. και θα τοποθετηθούν στις υπάρχουσες δοκοθήκες της λίθινης τοιχοποιίας με διεύρυνσή τους καθ' ύψος κατά 5εκ. Το σύστημα των δοκών θα ενισχυθεί με εσωτερική περιμετρική περίδεση, η οποία θα γίνει με μεταλλικές δοκούς σχήματος L και διαστάσεων 10 x 10εκ., οι οποίες προτείνεται να μην είναι εμφανείς αλλά να “κρυφτούν” πίσω από το επίχρισμα. Ο ρόλος τους είναι διττός αφού αφενός συγκρατούν το κιβωτιοσχημο της κατασκευής (η μεταλλική αυτή διατομή αγκυρώνεται, ανά 1μ. περίπου, με την λίθινη τοιχοποιία και ενισχύει τον ρόλο της ξυλοδεσιάς και οι μεταλλικοί σύνδεσμοι που στερεώνουν τις διατομές, διαπερνούν την λίθινη τοιχοποιία και την συσφίγγουν, ενώ τα διαμήκη αυτά αγκύρια είναι άλλοτε εμφανή στο εξωτερικό της τοιχοποιίας και άλλωστε κρυφά, μέχρι τα 2/3 του πάχους της λίθινης τοιχοποιίας), αφετέρου λειτουργεί ενισχυτικά, καθώς πάνω τους εδράζονται και αγκυλώνουν με μεταλλικούς συνδέσμους τα ξύλινα δοκάρια του πατώματος. Αποτέλεσμα αυτού, να λειτουργεί όλο αυτό το επίπεδο σαν ένα σύστημα ενισχύοντας τη διαφραγματική λειτουργία. Η διαφραγματοποίηση επιτυγχάνεται κάτω από τα δοκάρια του πατώματος με φύλλα κόντρα πλακέ πάχους 1.6-2εκ. και κάτω από αυτά, τοποθετείται η ξύλινη οροφή του ισογείου. Το πάτωμα του ορόφου θα γίνει με νέο σανίδωμα, ίδιων διαστάσεων με αυτές που υπάρχουν στην υφιστάμενη κατάσταση του κτηρίου.
