21^ο Φοιτητικό Συνέδριο-Επισκευές και ενισχύσεις κατασκευών 2015

Θεωρητικά και πρακτικά ζητήματα εφαρμογής δομικών ενισχύσεων με μεταλλικά στοιχεία σε μνημεία

Πέτρος Κουφόπουλος

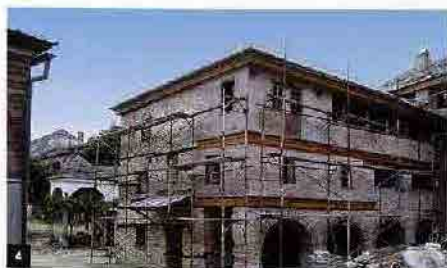
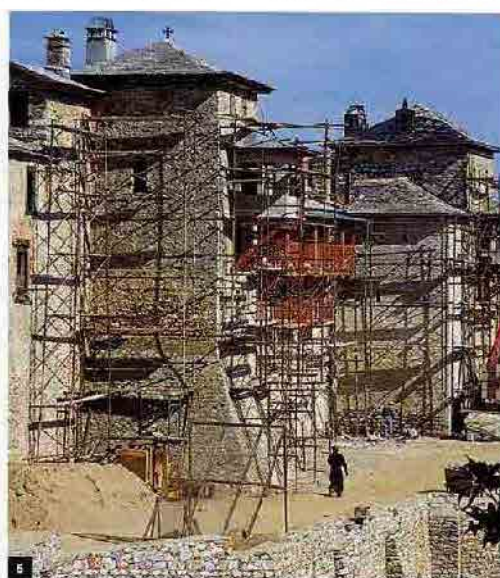
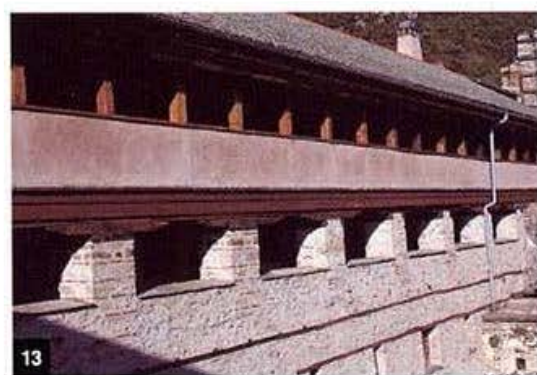
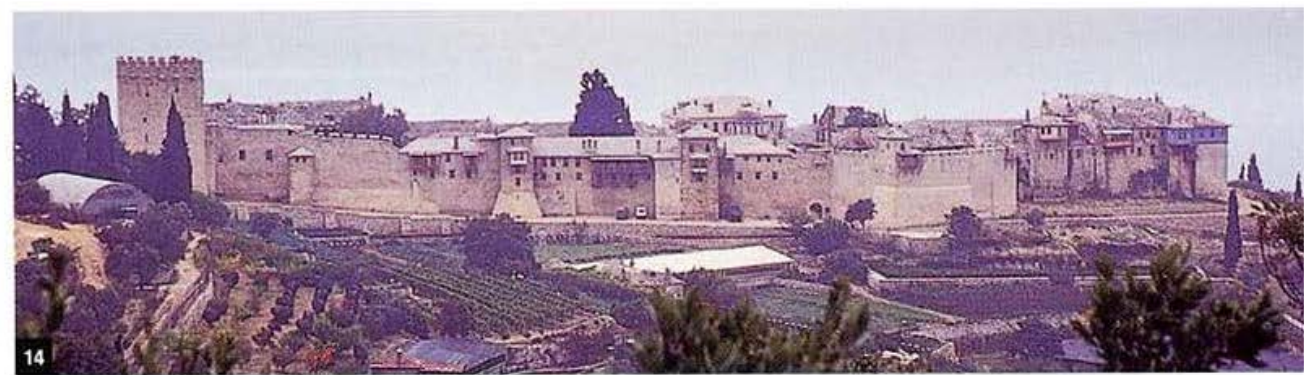
**Μεγίστη Λαύρα,
«Ανακατασκευή» κώδρας Αγ. Αθανασίου (1992-97)**

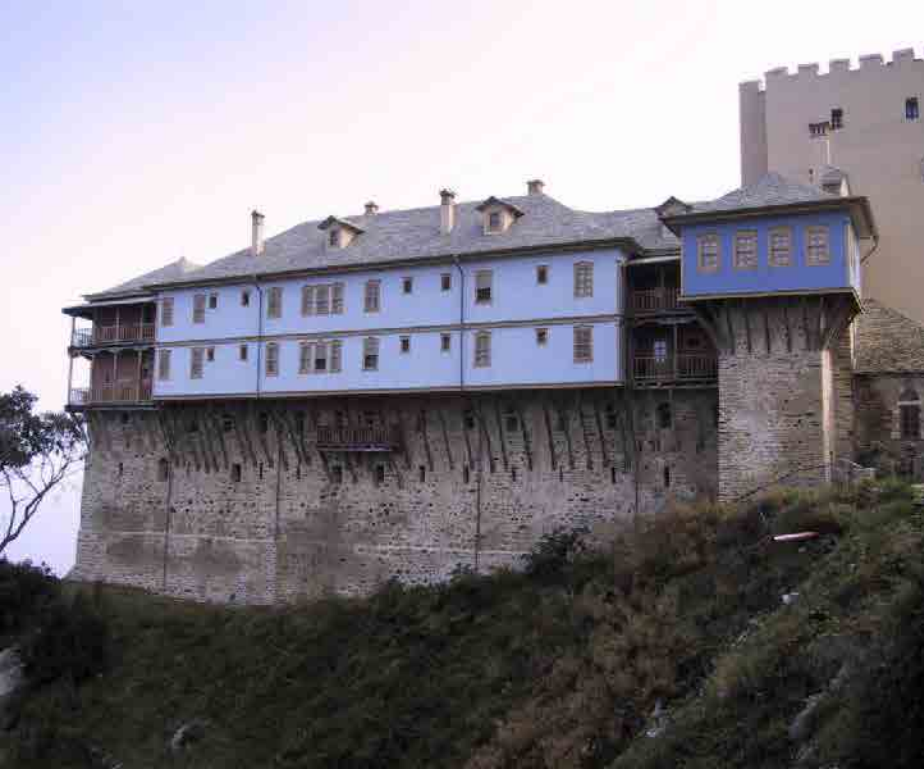
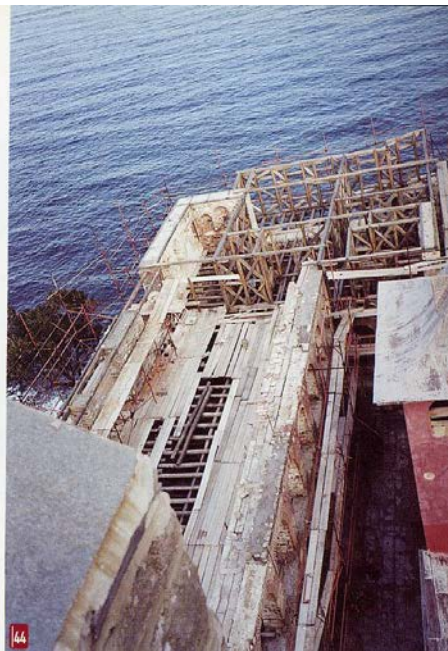
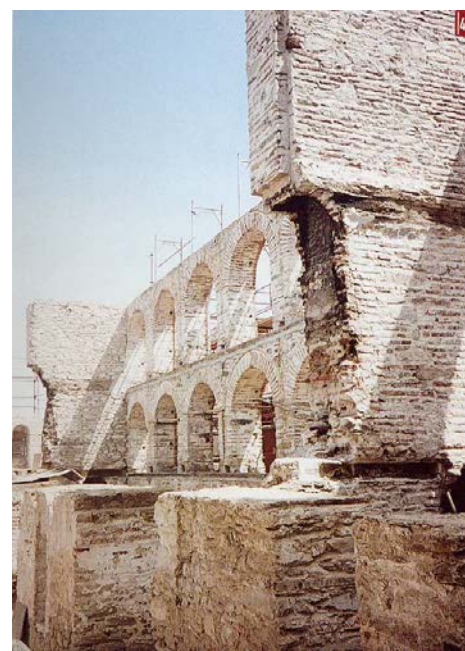
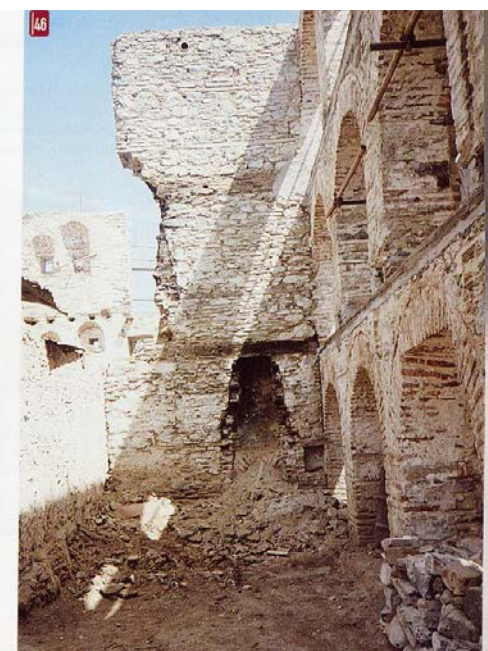
**Μονή Παντοκράτορος
«Ανακατασκευή» Ανατ. Πτέρυγας (1992-93)**

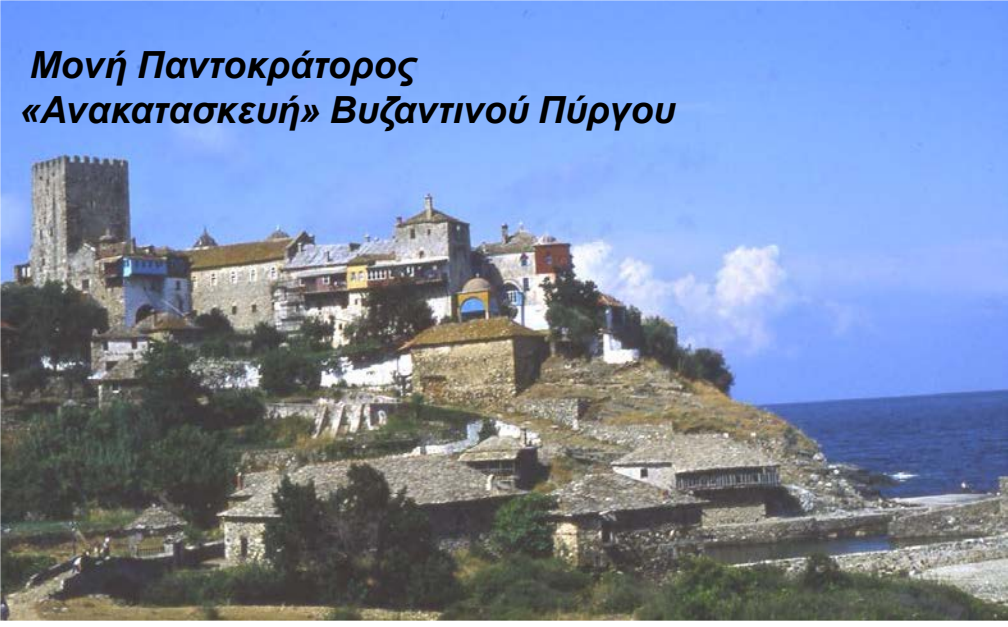
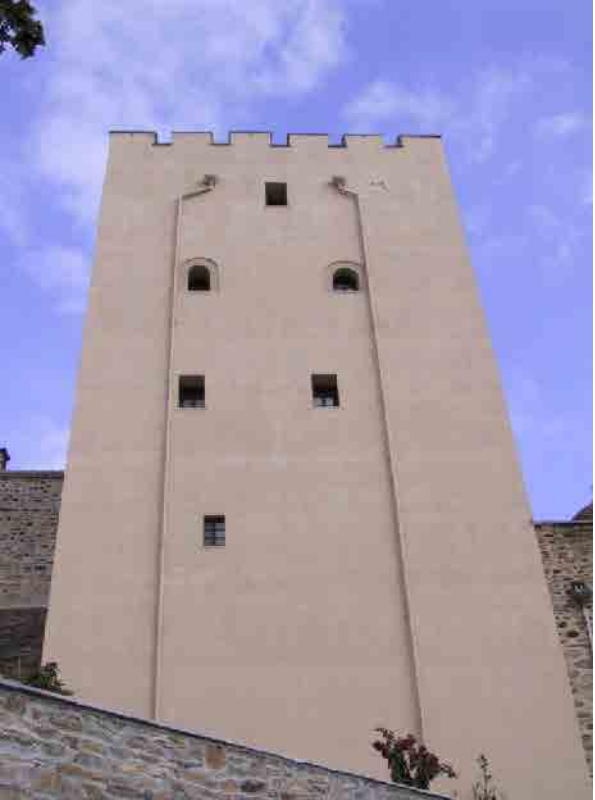
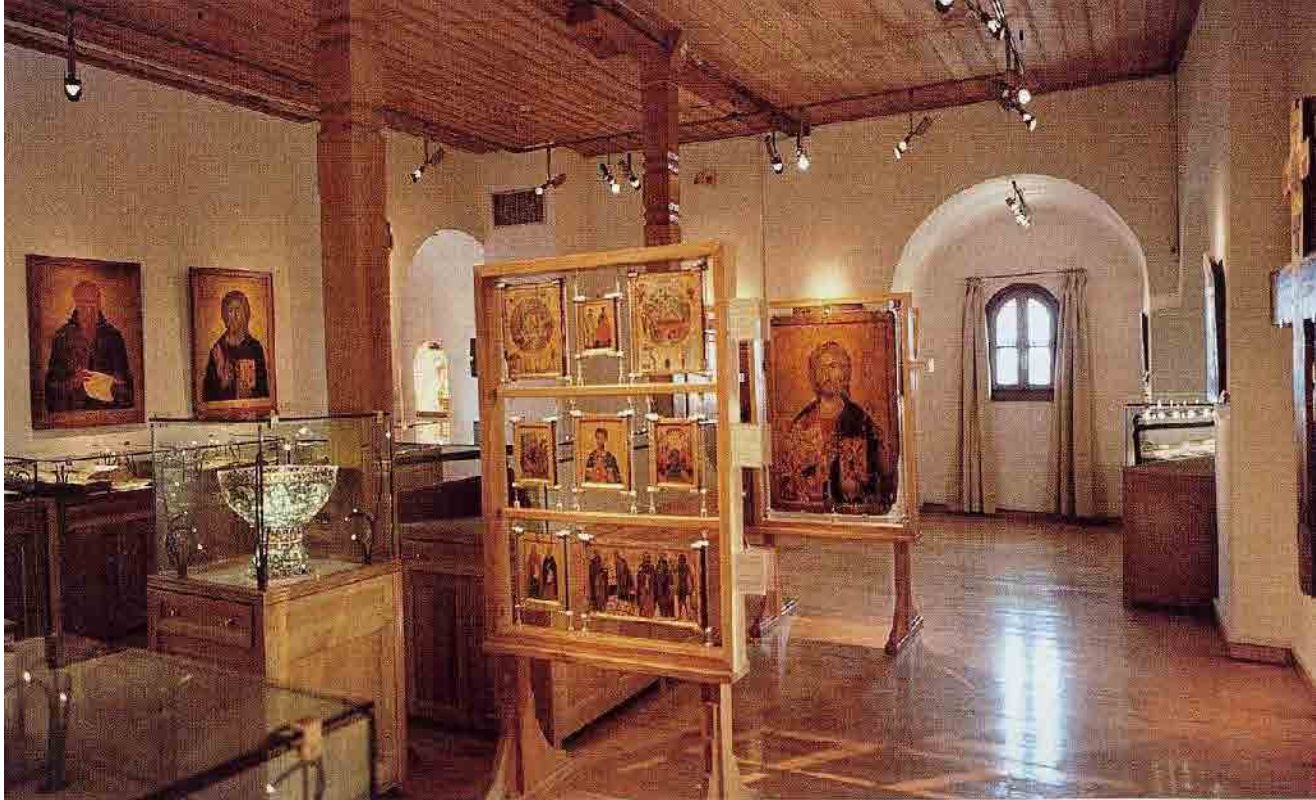
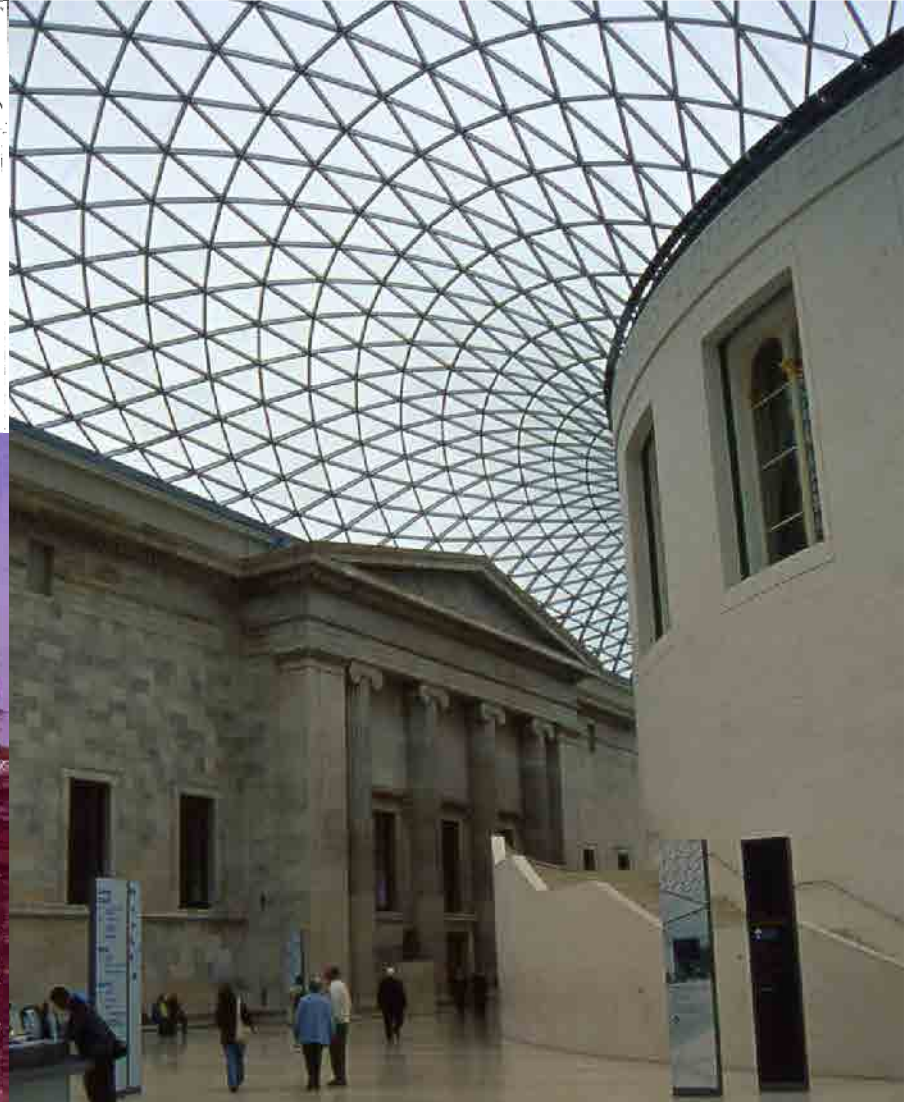
**Μονή Παντοκράτορος
«Ανακατασκευή» Βυζαντινού Πύργου**

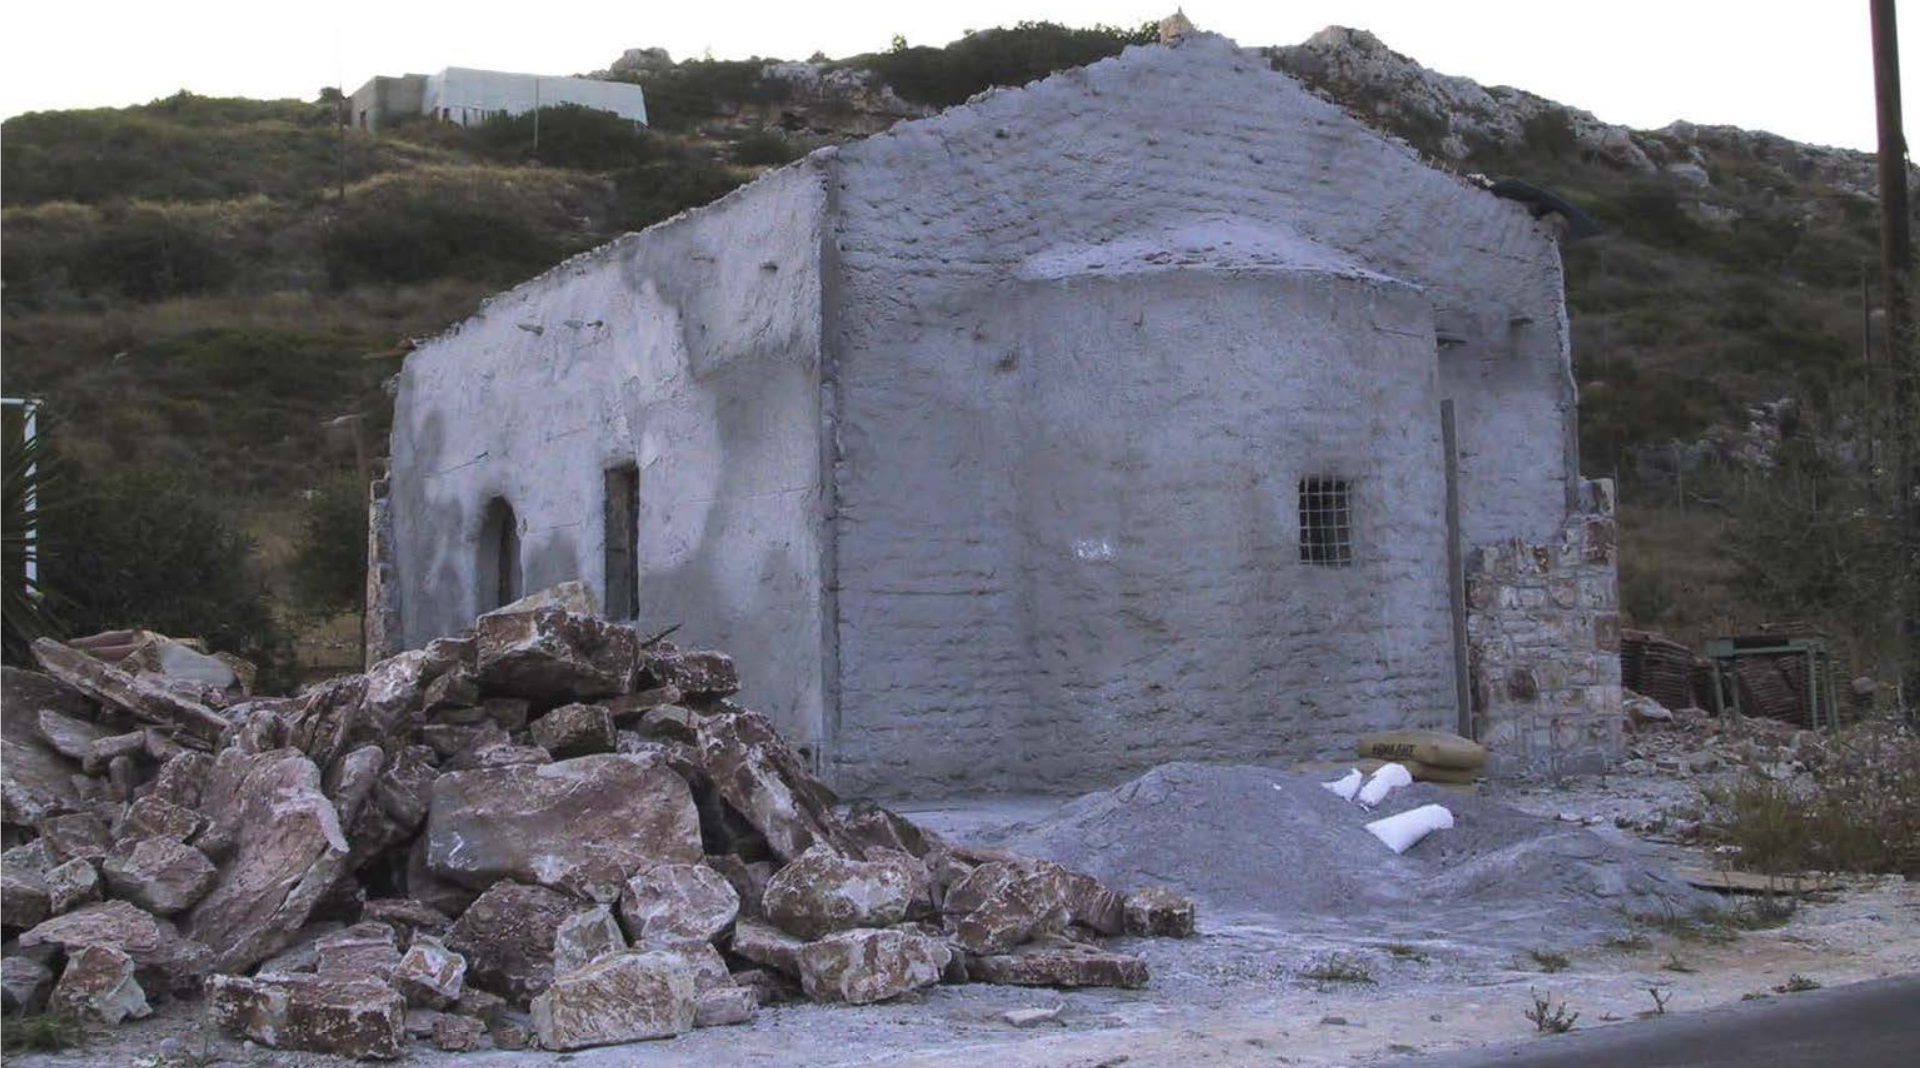
Ενίσχυση με εκτοξευόμενο σκυρόδεμα και επέδυση των λιθοδομών με πέτρα. Πύλος, 2003.

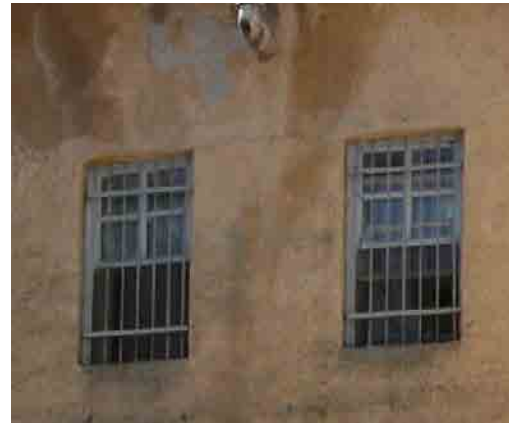
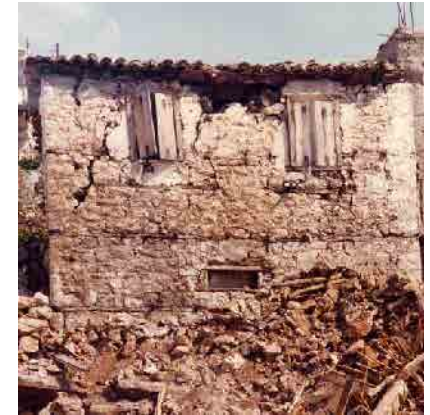
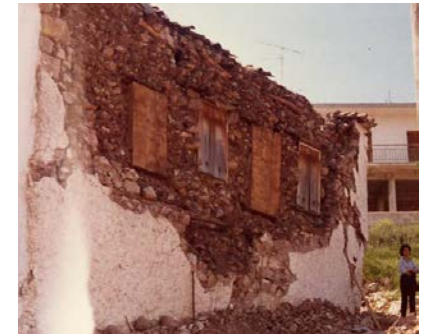
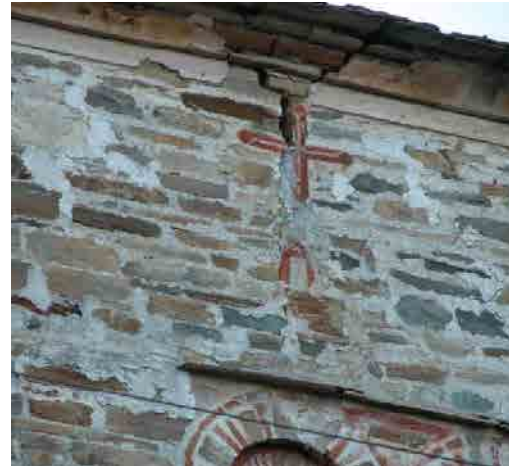
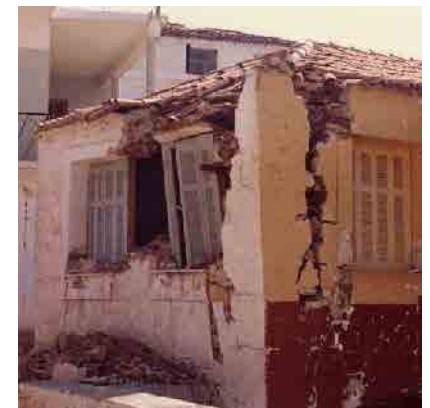
Κατηγορίες βλαβών που έχουν προκληθεί από σεισμούς

ΤΥΠΙΚΟΣ ΒΑΘΜΟΣ "Α"

ΕΛΑΦΡΕΣ ΒΛΑΒΕΣ ($w < 1$ mm, μήκος < 1 m)

(μόλλον μεμονωμένες ραγμές)

ΤΥΠΙΚΟΣ ΒΑΘΜΟΣ "Γ"

ΣΟΒΑΡΕΣ ΒΛΑΒΕΣ ($w > 2$ mm, μήκος > 2 m)

(θλιπτοδιατμητική θραύση)

ΤΥΠΙΚΟΣ ΒΑΘΜΟΣ "Δ"

ΒΑΡΕΙΕΣ ΒΛΑΒΕΣ ($w > 5$ mm)

(λύση συνεχείας, αποδιοργάνωση)

ΤΥΠΙΚΟΣ ΒΑΘΜΟΣ "Ε"

ΠΟΛΥ ΒΑΡΕΙΕΣ ΒΛΑΒΕΣ

(μετακινήσεις/καταρρεύσεις)

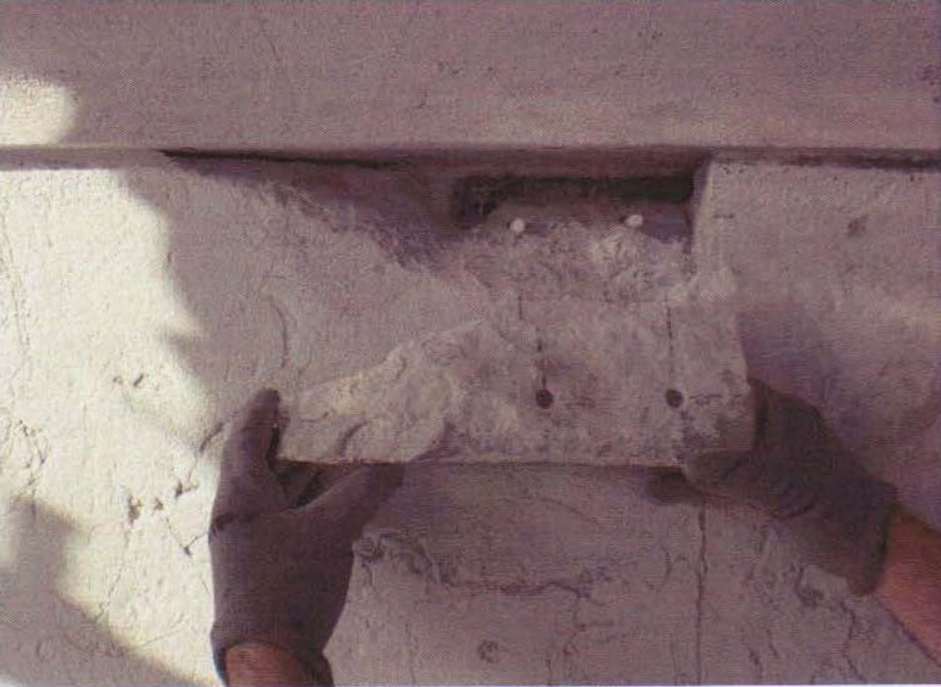
Συγκολλήσεις θραυσμάτων με μικρές ράβδους (*Palazzo Ducale, Venezia*)

12 mm to 16 mm diameter stainless
steel bars are placed in 20 mm to
25 mm diameter bored holes

Masonry tied together
with stainless steel
bars in an annulus of
epoxy resin

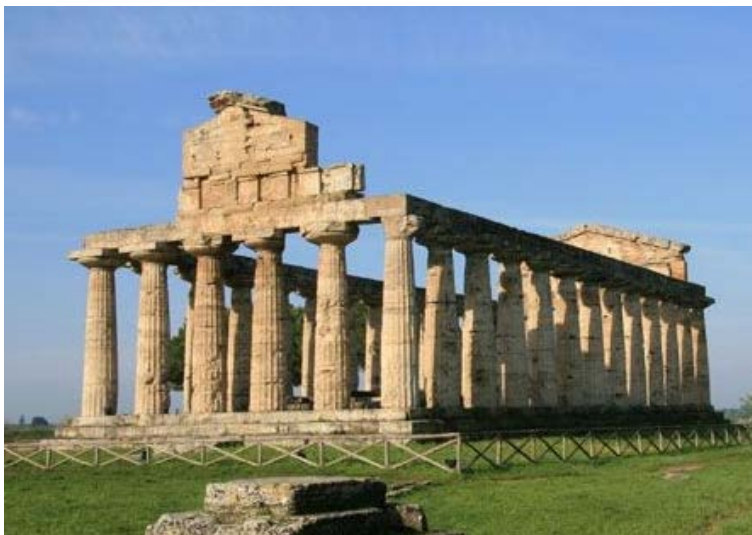
FIG. 165 - Consolidamento del Tempio di Cerere a Paestum. Schema della disposizione dei tiranti cementati.

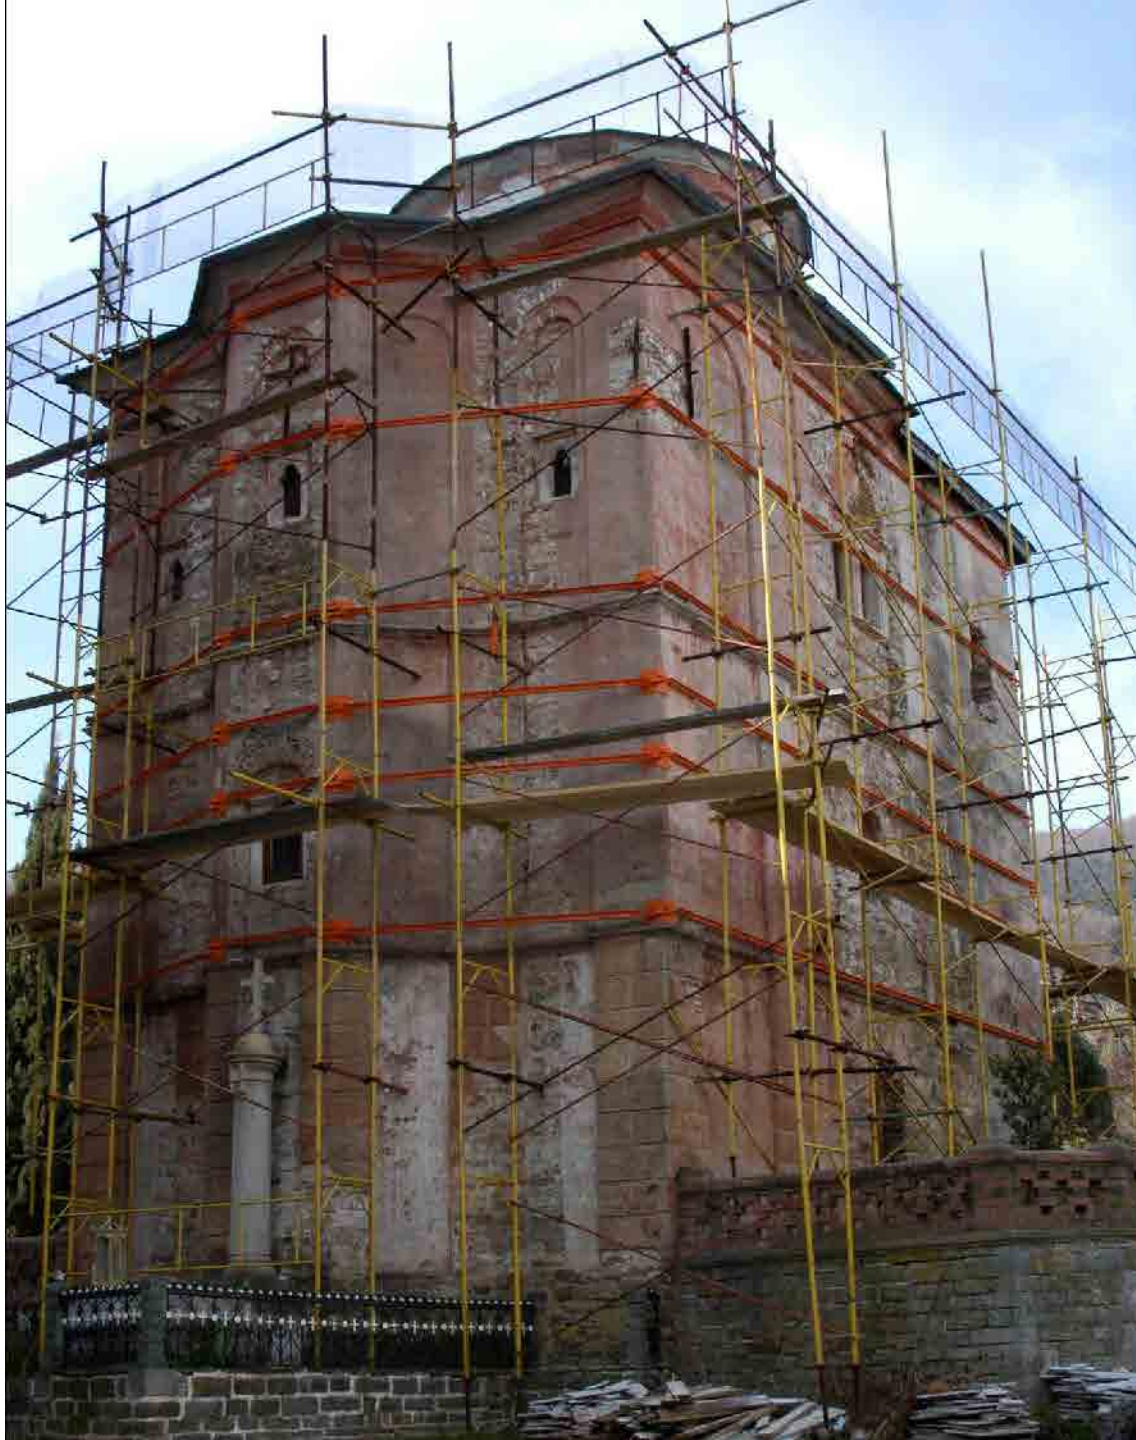
Προσωρινά μέτρα στερέωσης

*Ναός Αγ. Αντωνίου, Σέραι
Καρνές Αγίου Όρους*

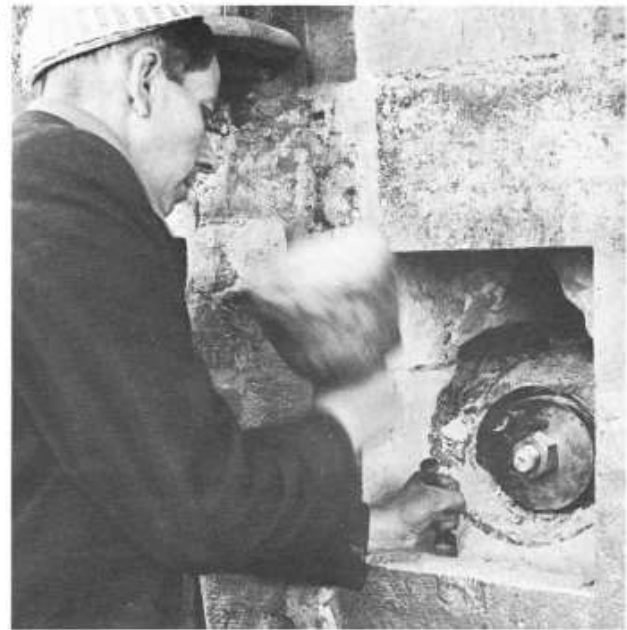
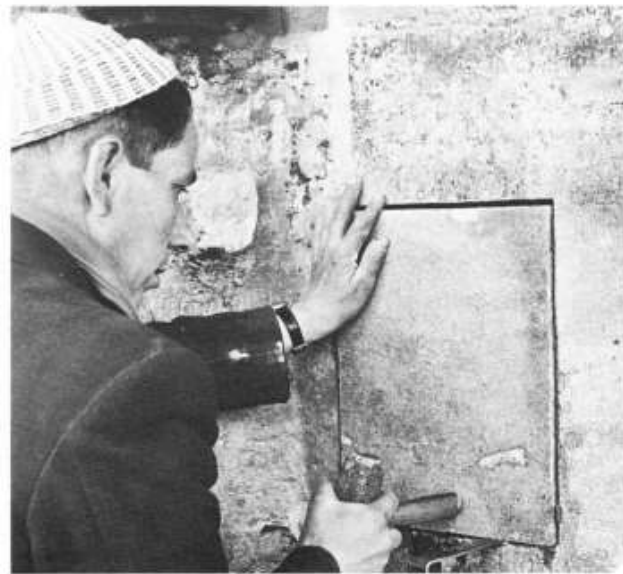
Figure 20.36 Making good,
north-west tower, York
Minster, England
(Courtesy: Shepherd Building
Group Ltd)

*Finally, the mason makes good
by inserting new stone and
grouting it into position*

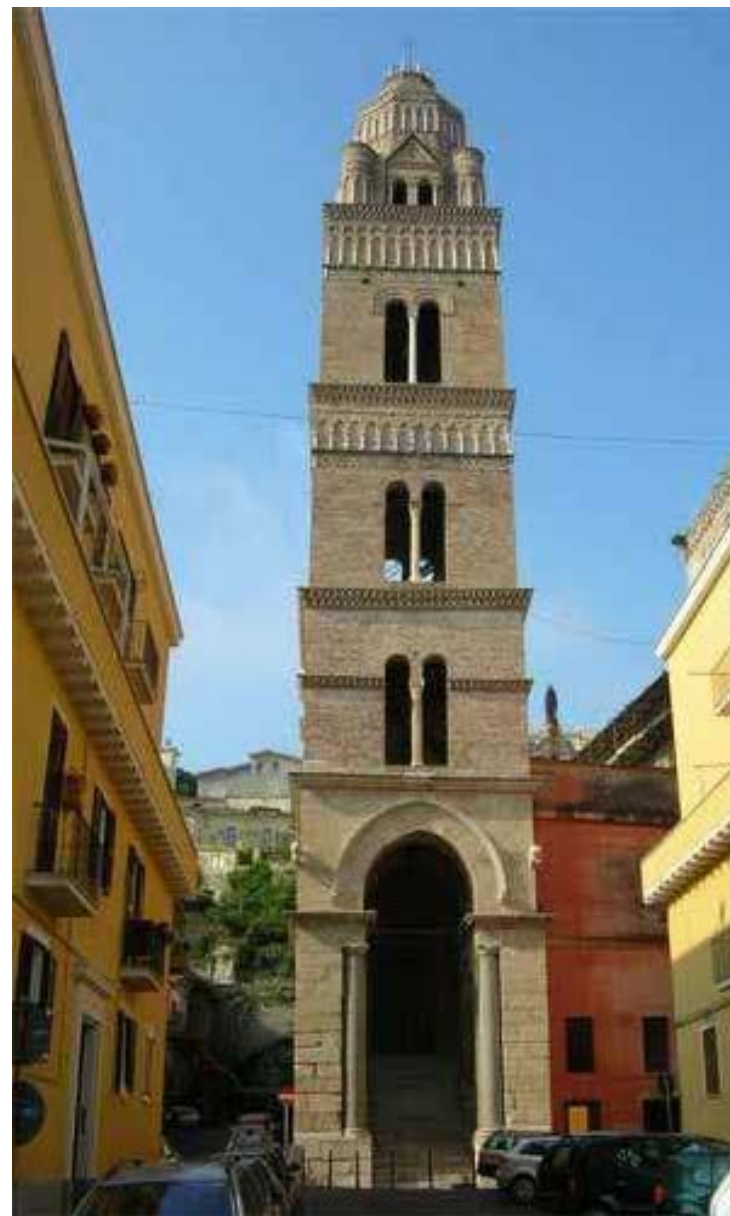
FIG. 170 - Gaeta. Il campanile della cattedrale di S. Erasmo. Pianta del terzo piano e schema di un telaio orizzontale armato e cementato.

Εφαρμογή αφανών αγκυριών στο κωδωνοστάσιο της Gaeta, Ιταλία 12^{ος} αι.

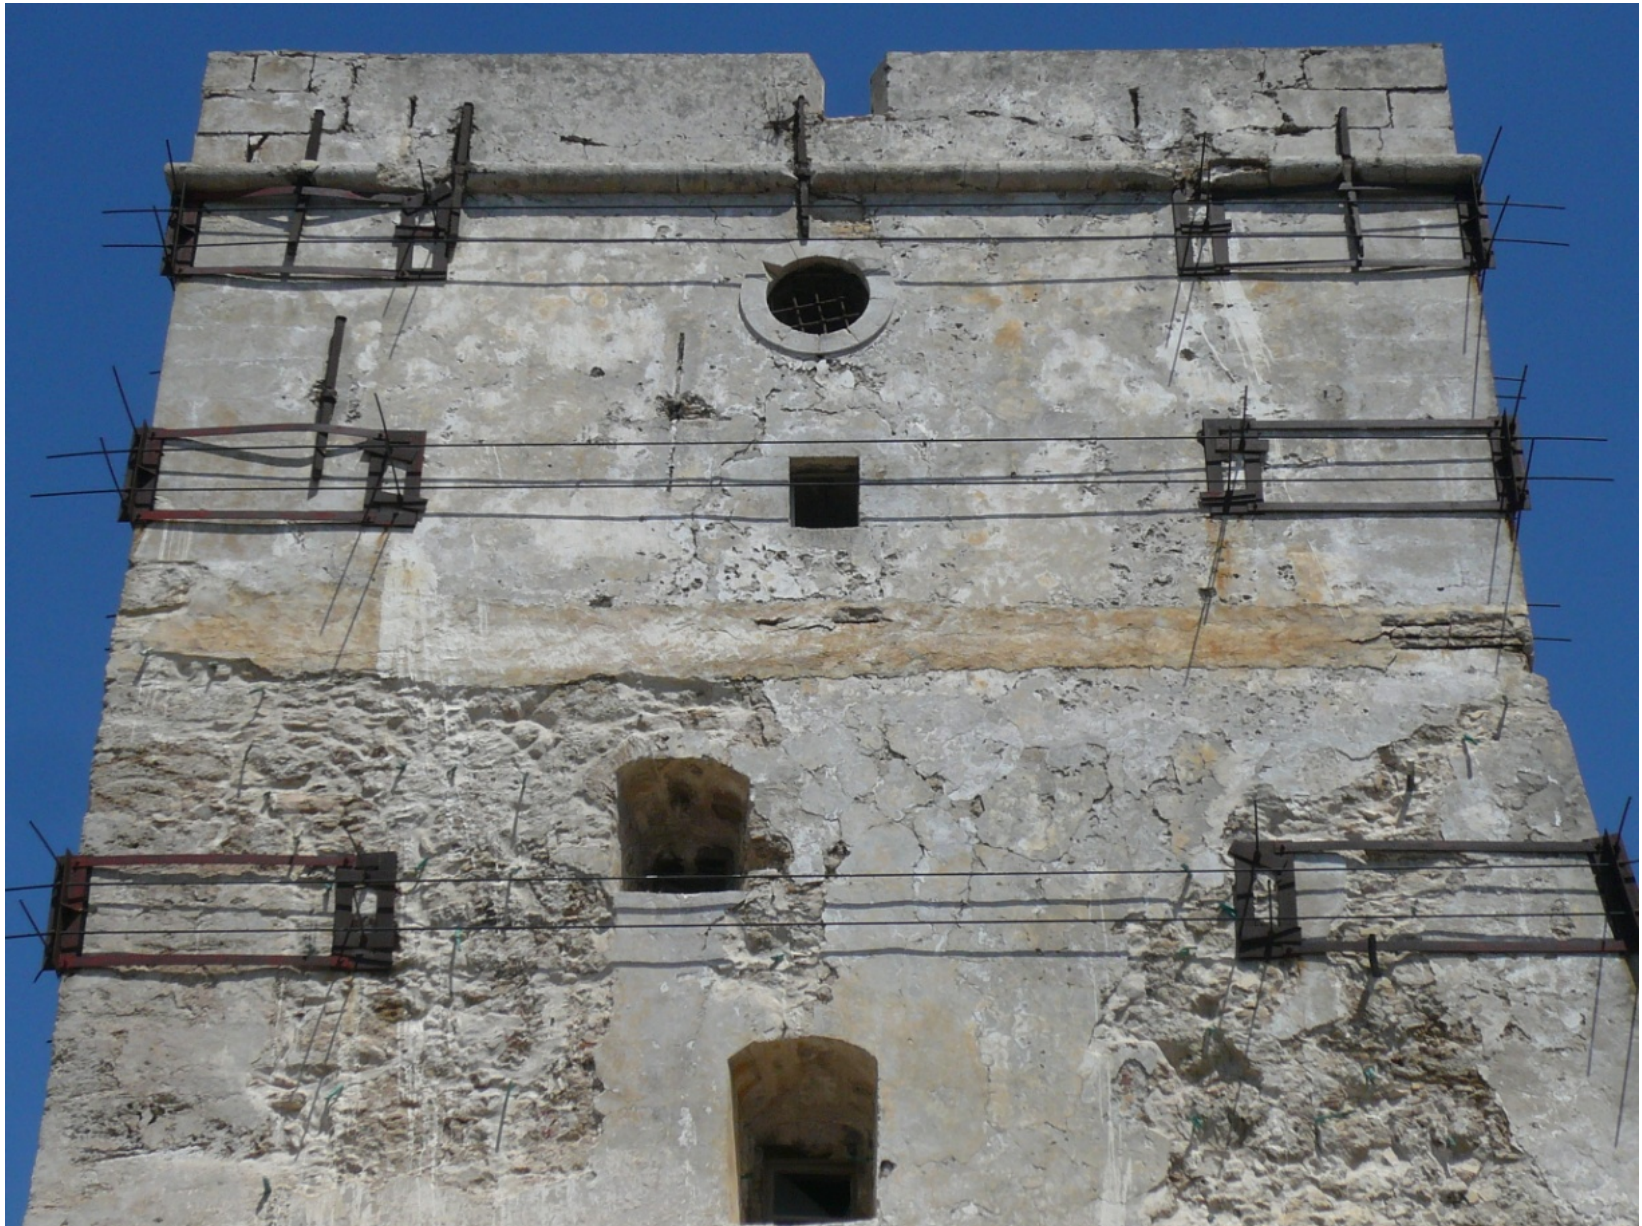
Μονή Στροφάδων, περίδεση του Πύργου

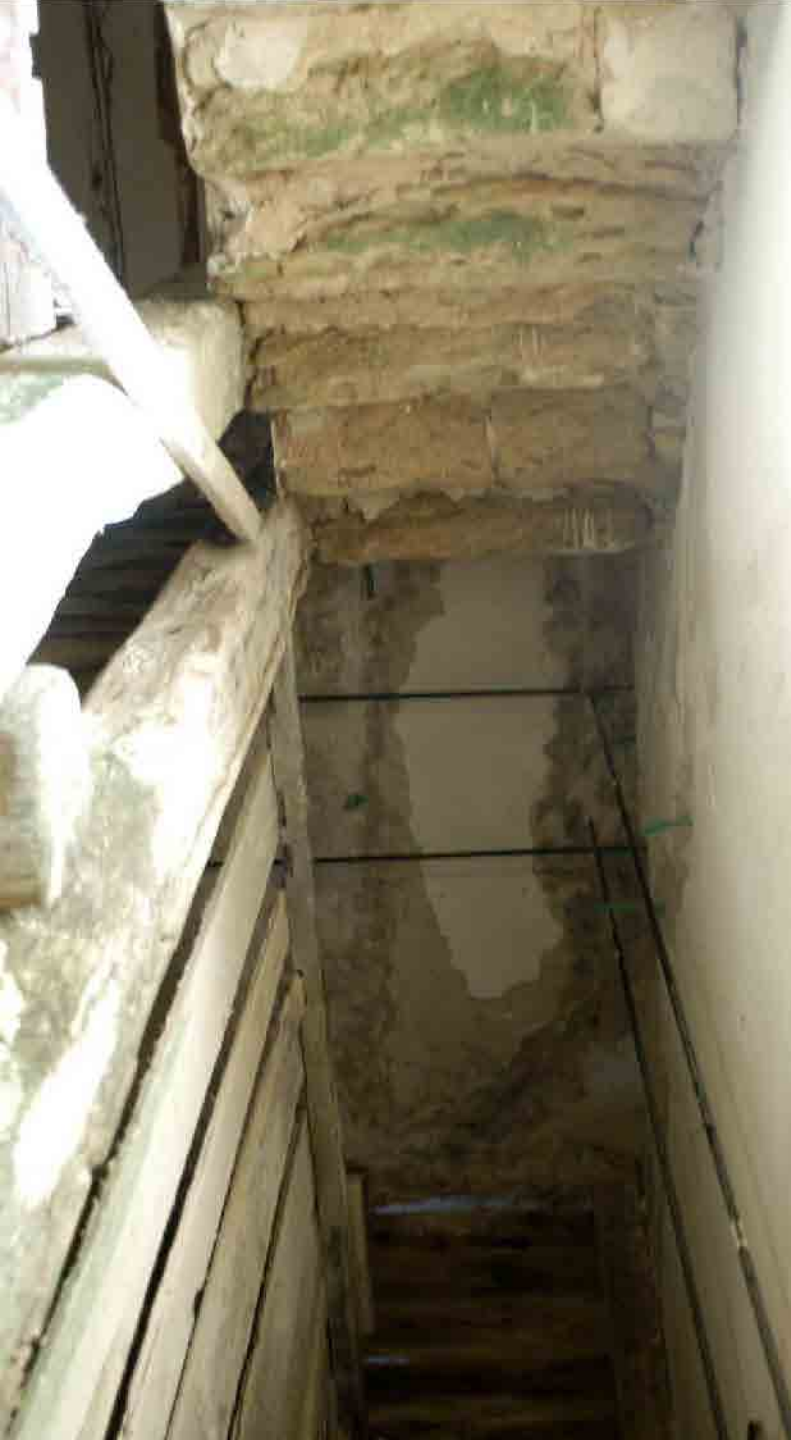
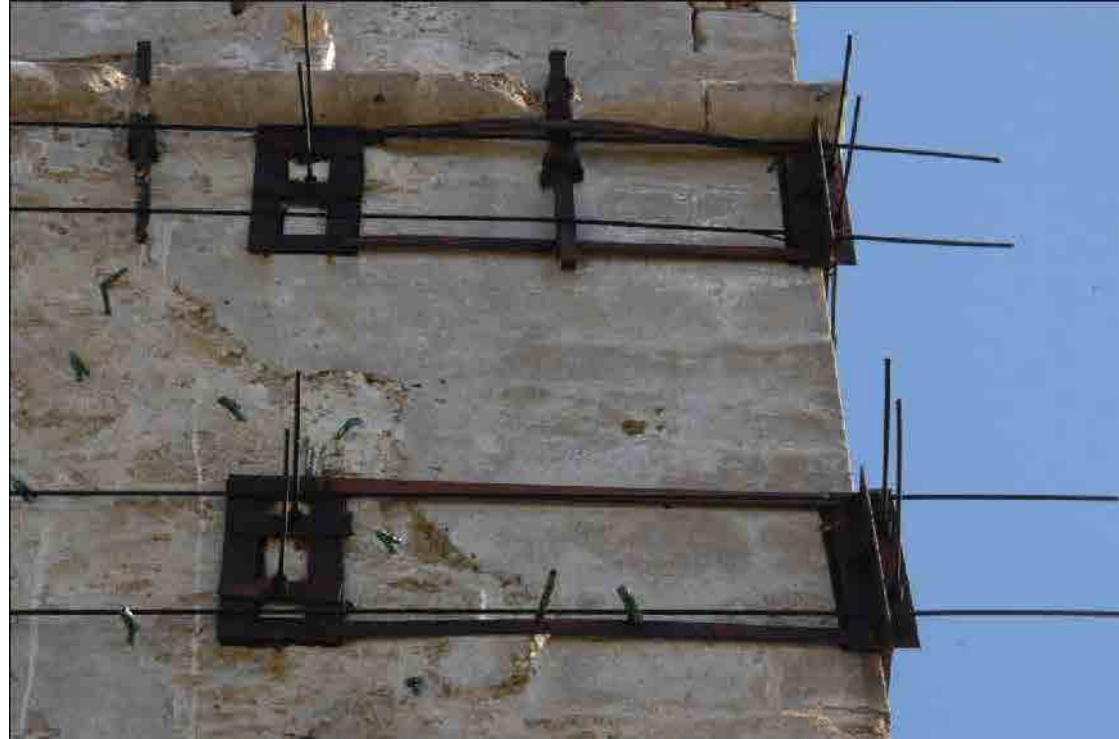
Anchorage with steel \square beam to be adapted inside the building

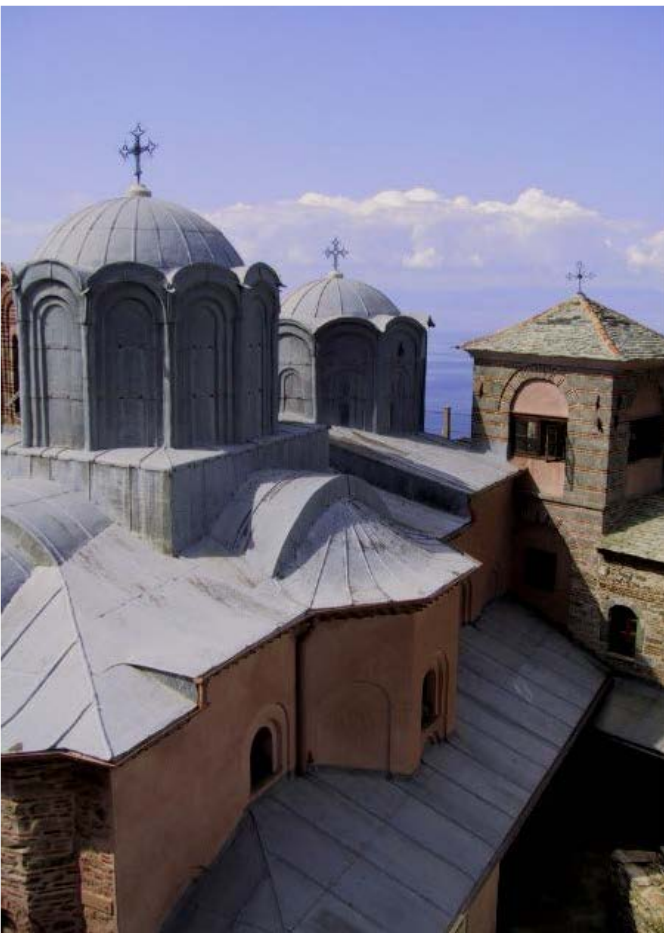
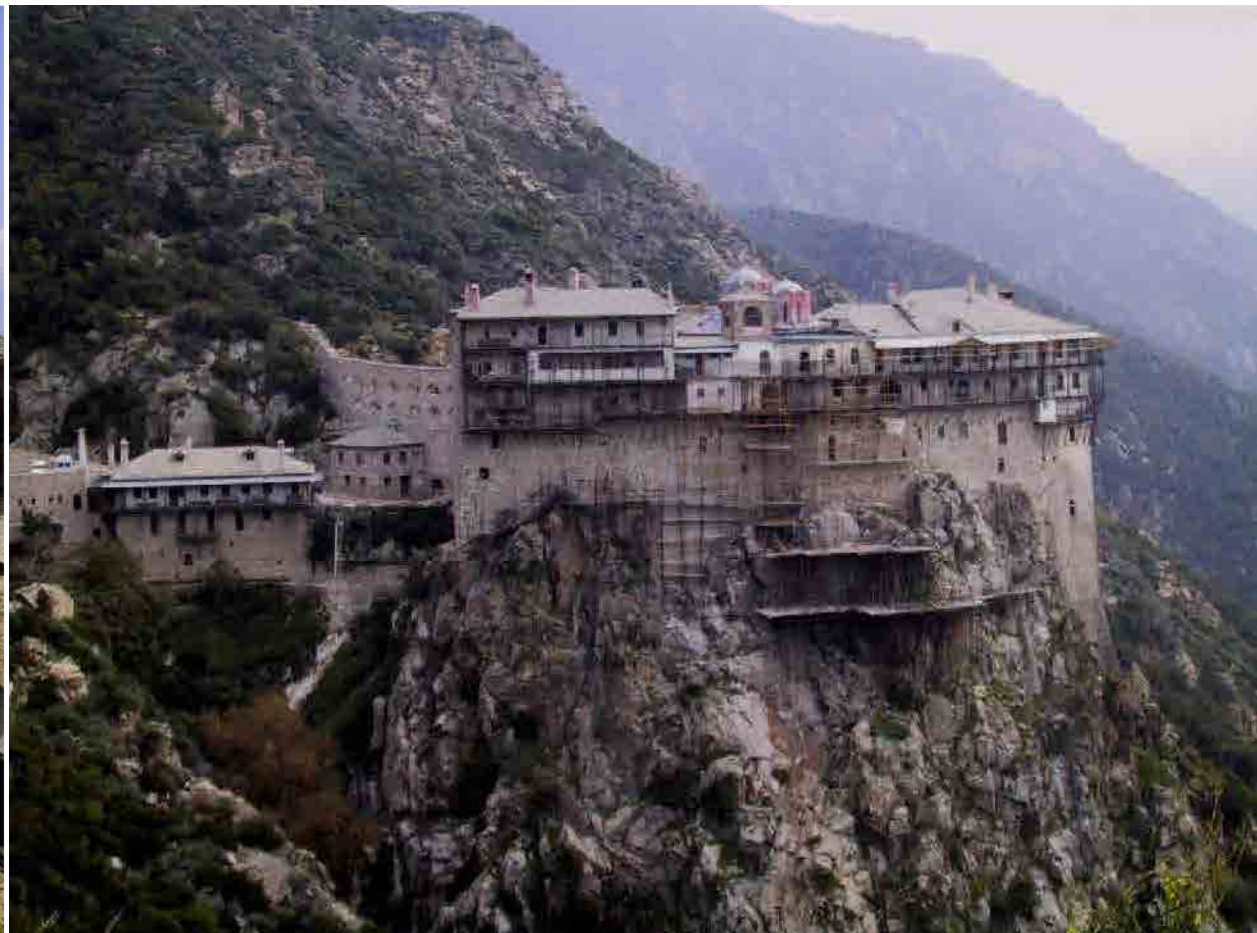
Στερέωση και Αποκατάσταση Καθολικού Μονής Σίμωνος Πέτρας (1990 – 1996)
