21^ο Φοιτητικό Συνέδριο-Επισκευές και ενισχύσεις κατασκευών 2015

Θεωρητικά και πρακτικά ζητήματα εφαρμογής δομικών ενισχύσεων με μεταλλικά στοιχεία σε μνημεία

Πέτρος Κουφόπουλος

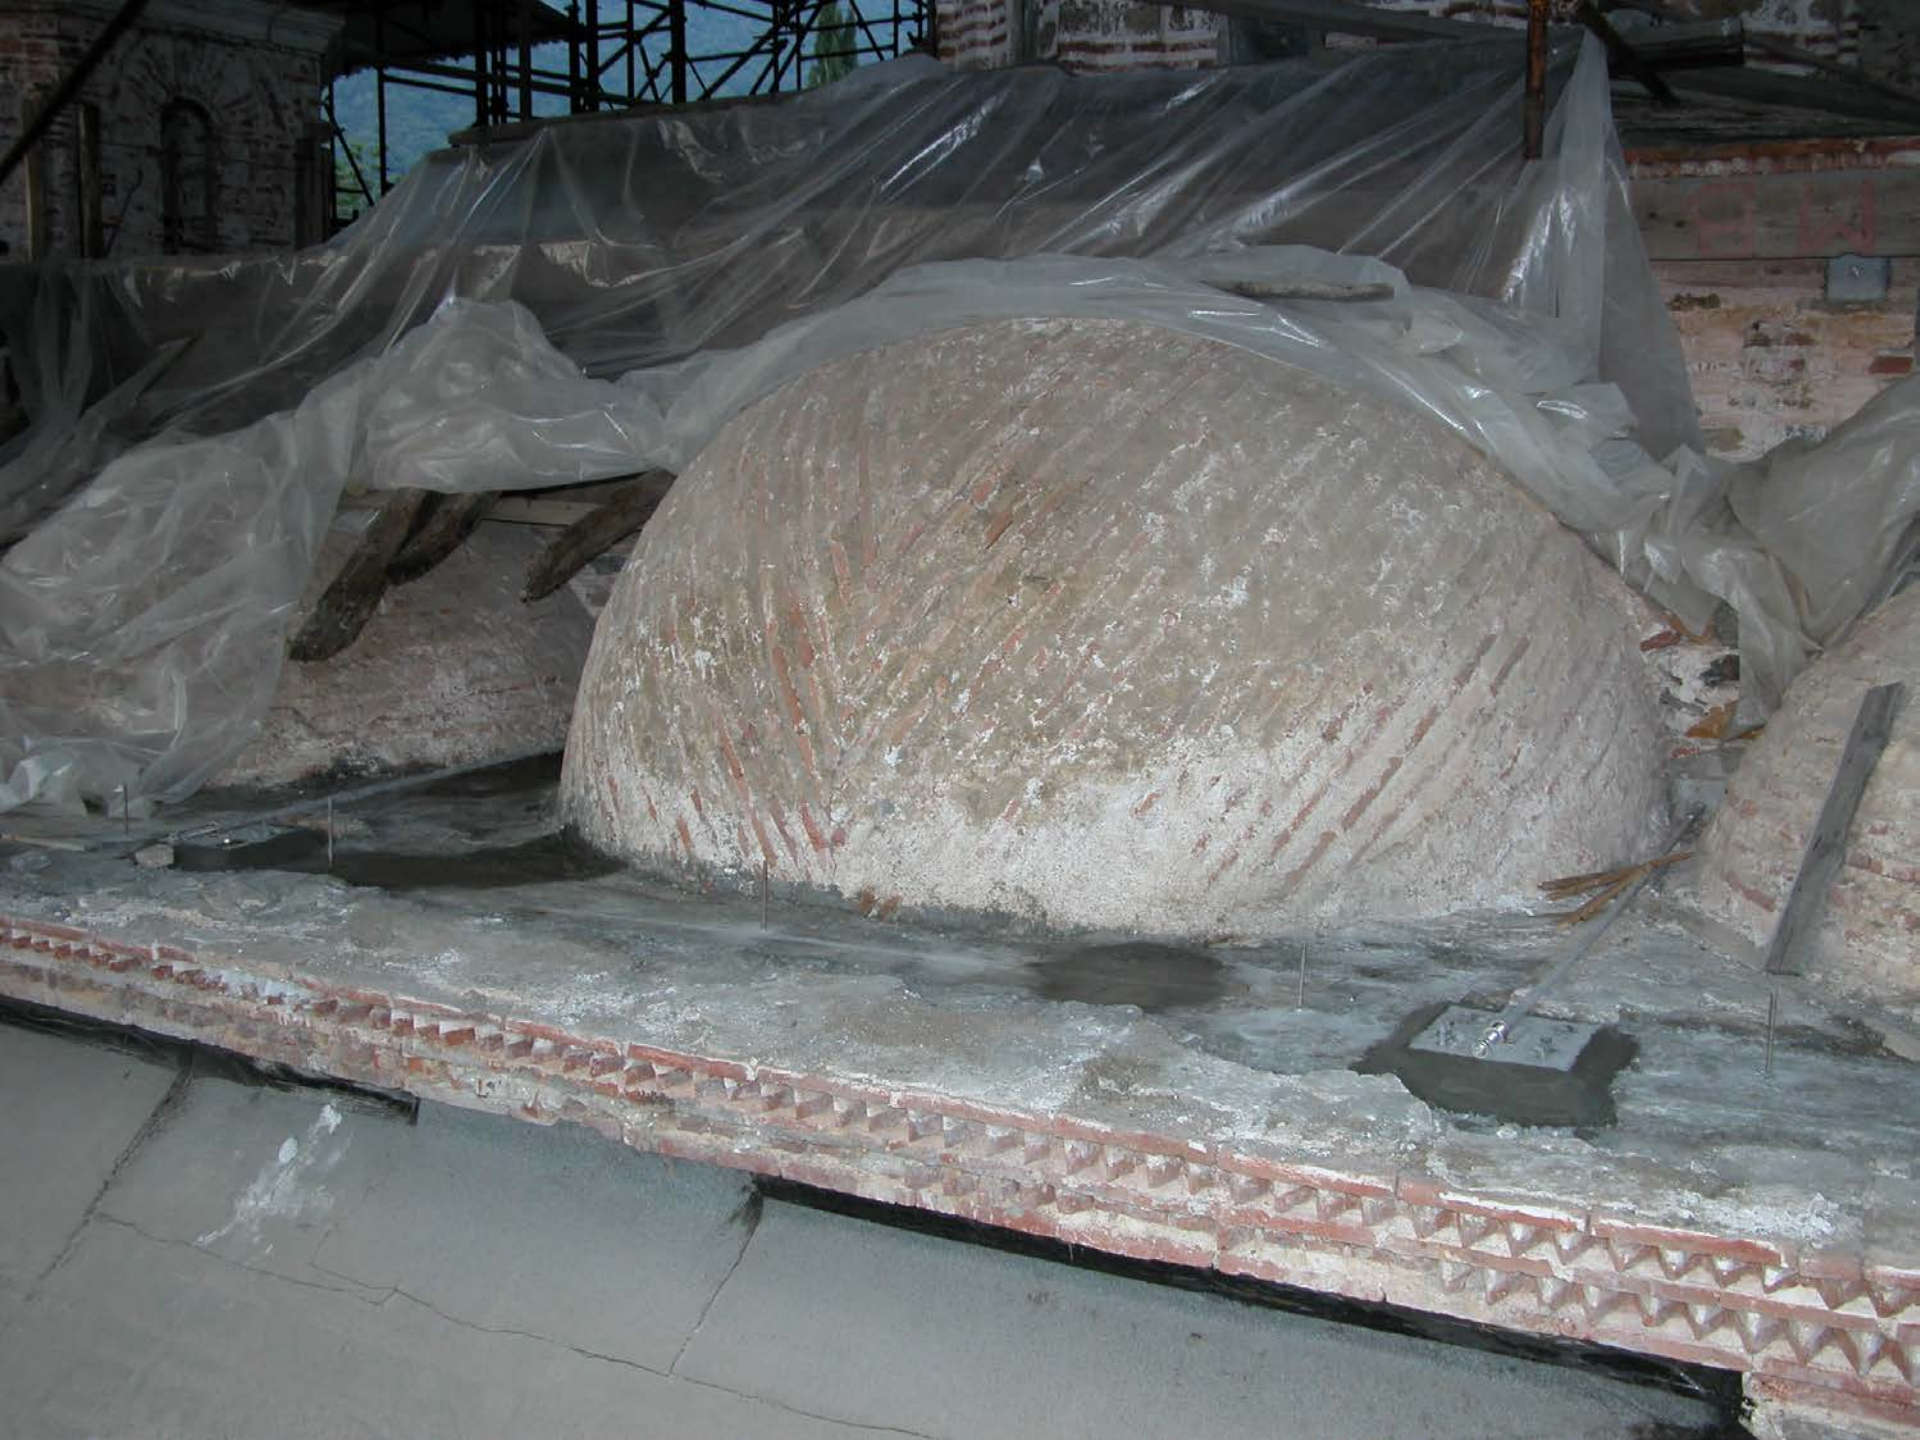
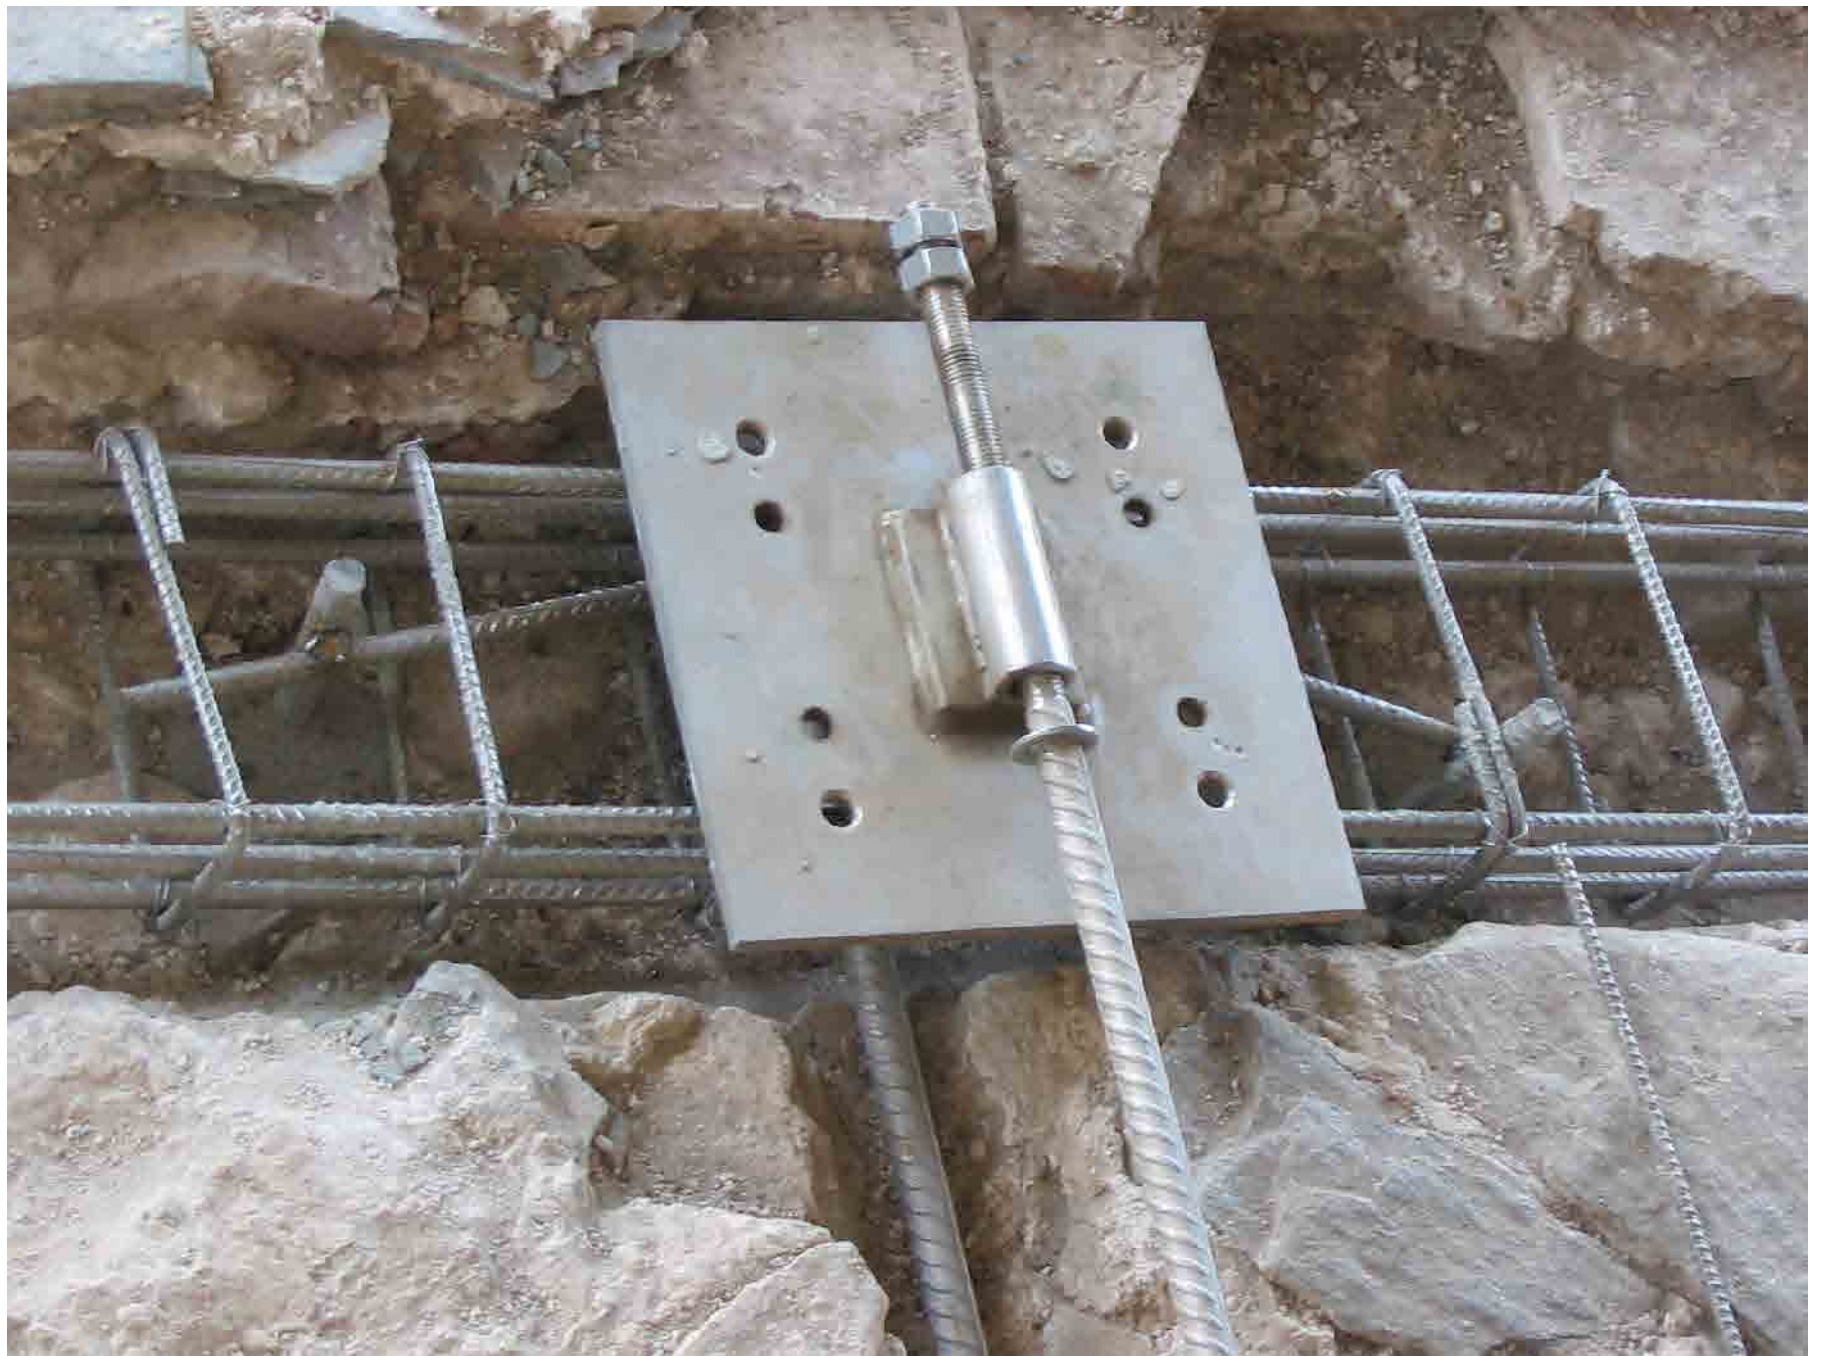
Προστασία των χειλέων των ρωγμών με γάζες (facing) πριν την έναρξη των εργασιών.
Προστερέωση των τοιχογραφιών από συντηρητή.
Δομική αποκατάσταση της τοιχοποιίας και της θολοδομίας: Σφράγιση ρωγμών και πραγματοποίηση ειδικών ενεμάτων με υδραυλικό ασβεστοκονίαμα.

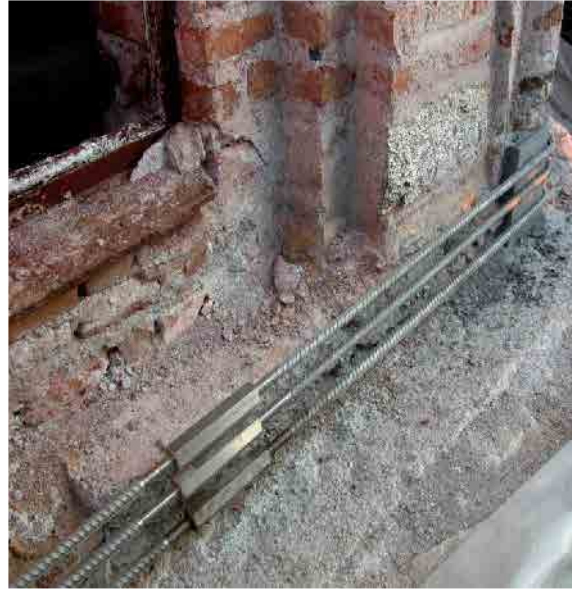
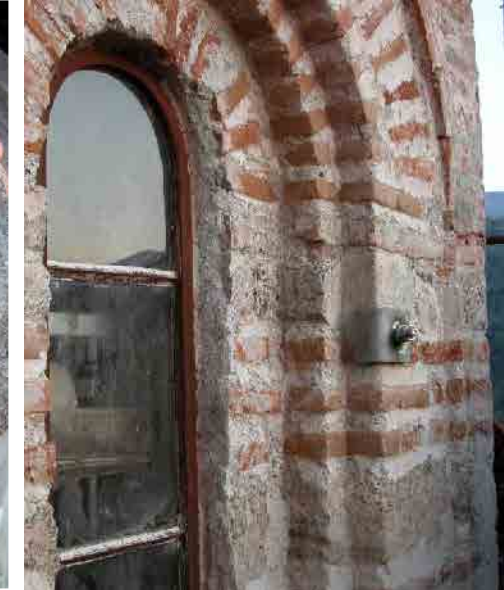
Ενισχυτικό Διάζωμα από Ο.Σ.
 Διάτρημα στη τοιχοποιία $\Phi 32$ και ελκυστήρας INOX

Αγκύρωση άκρου ελκυστήρα Βλ. Λεπτομέρεια

Ελκυστήρες περιφίξεως βάθρου Τρούλλου

Αποστάτες στις θέσεις των παραθύρων από γαλβ. Γ45/80. Σύνδεση των άκρων με ελκυστήρες από νίξες M20 inox AISI 316 Επένδυση με ξύλο.

Αγκύρωση άκρου ελκυστήρα με τοποθέτηση ελάσματος σε φωλιά της τοιχοποιίας. Αποκατάσταση του προσώπου της τοιχοποιίας

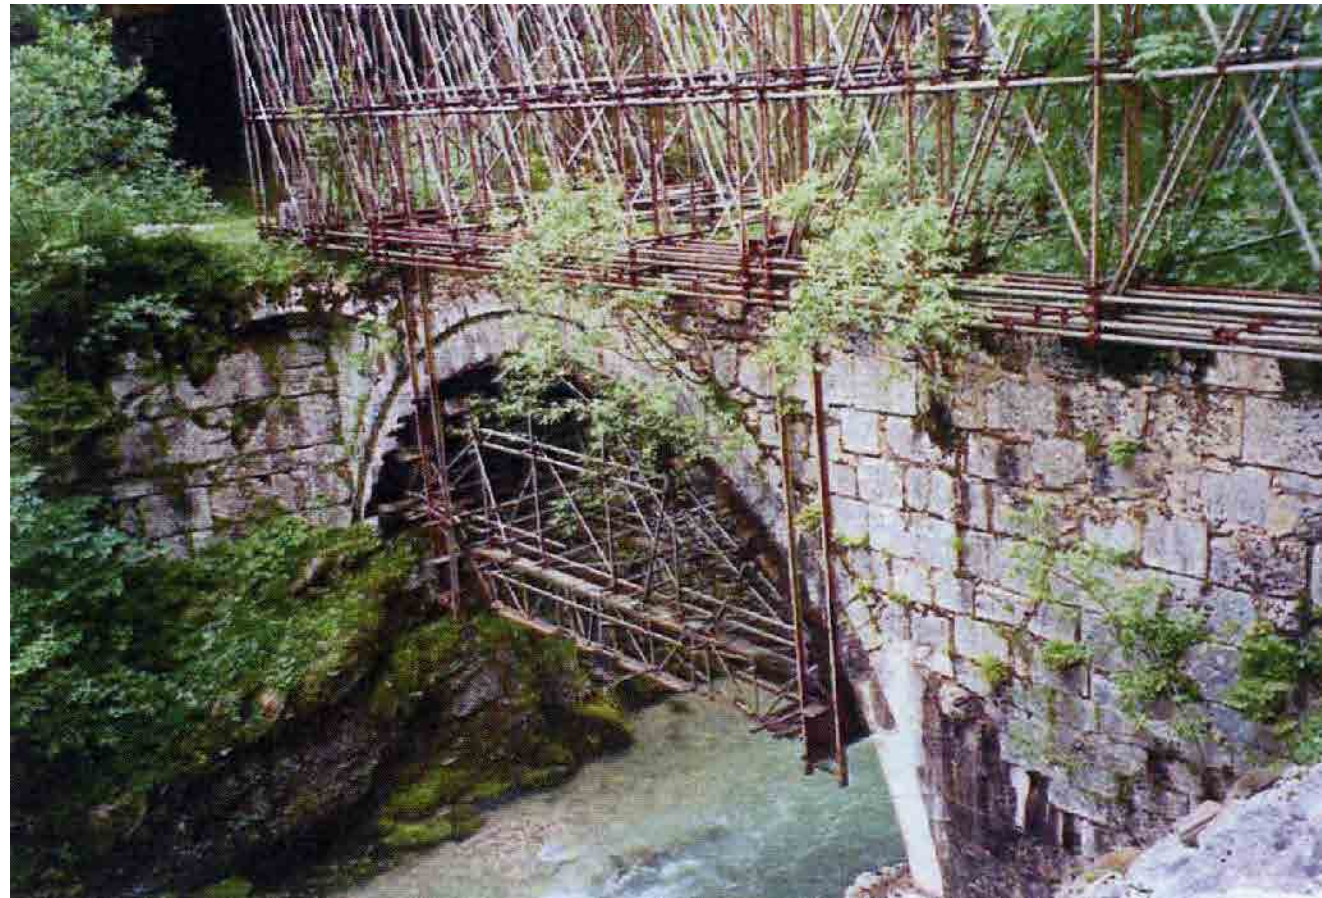
*Pont du Grand Logis (18th cent.)
Προσωρινή στήριξη με ανάρτηση*

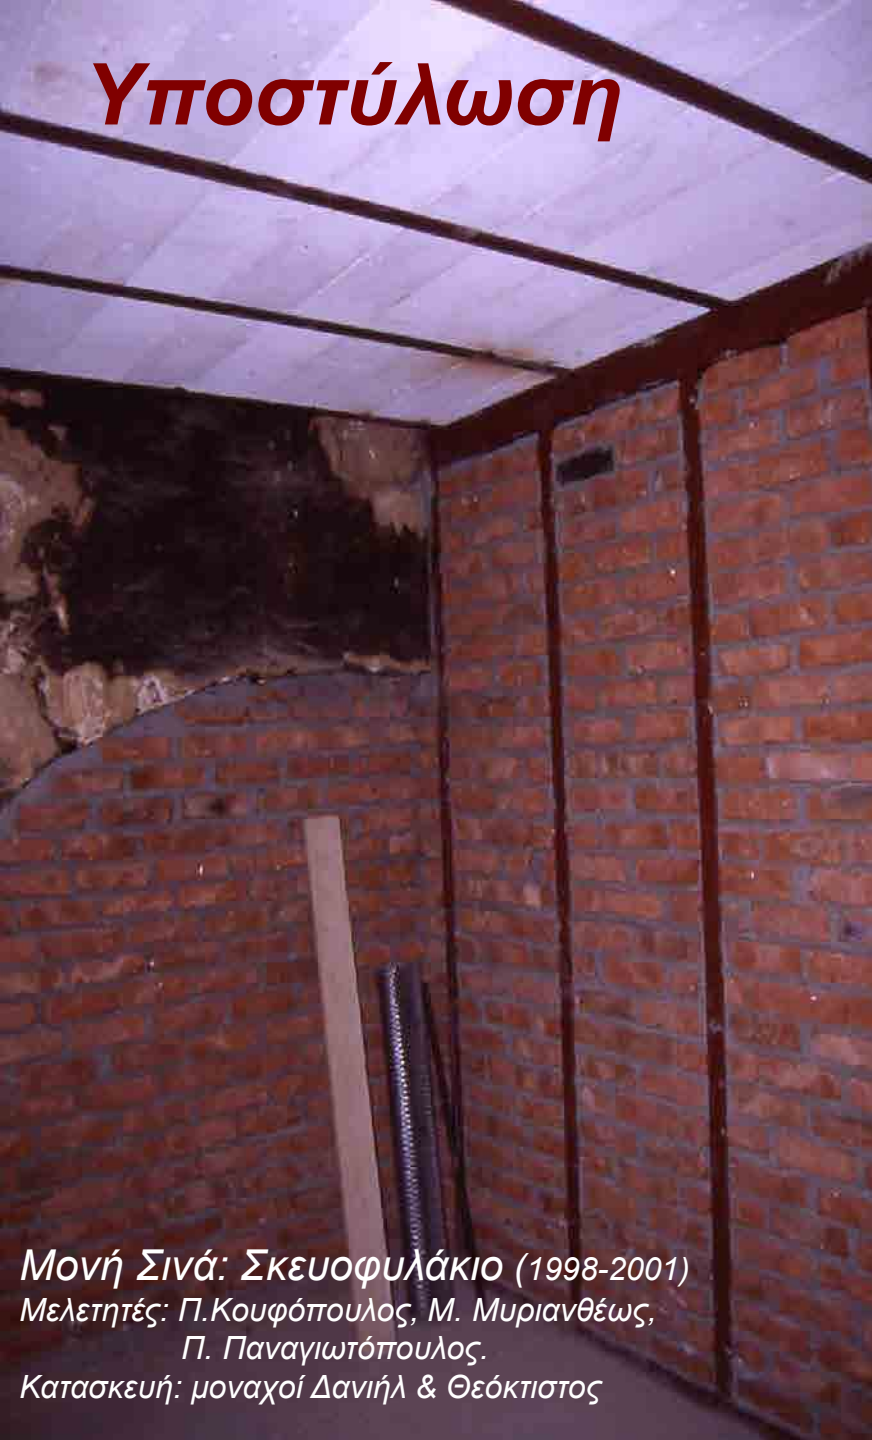
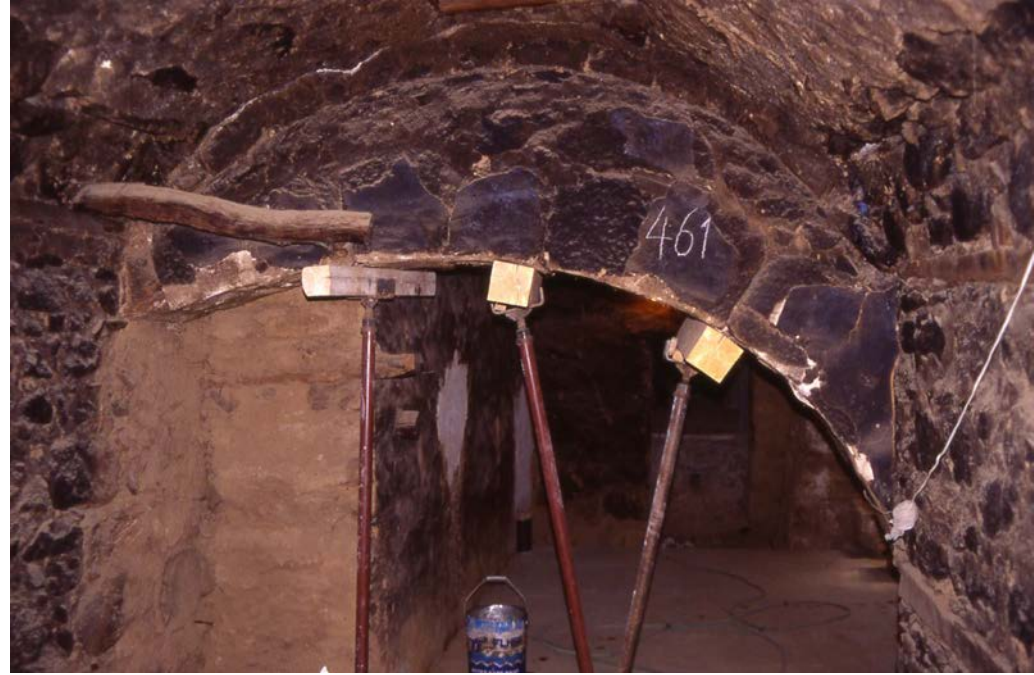
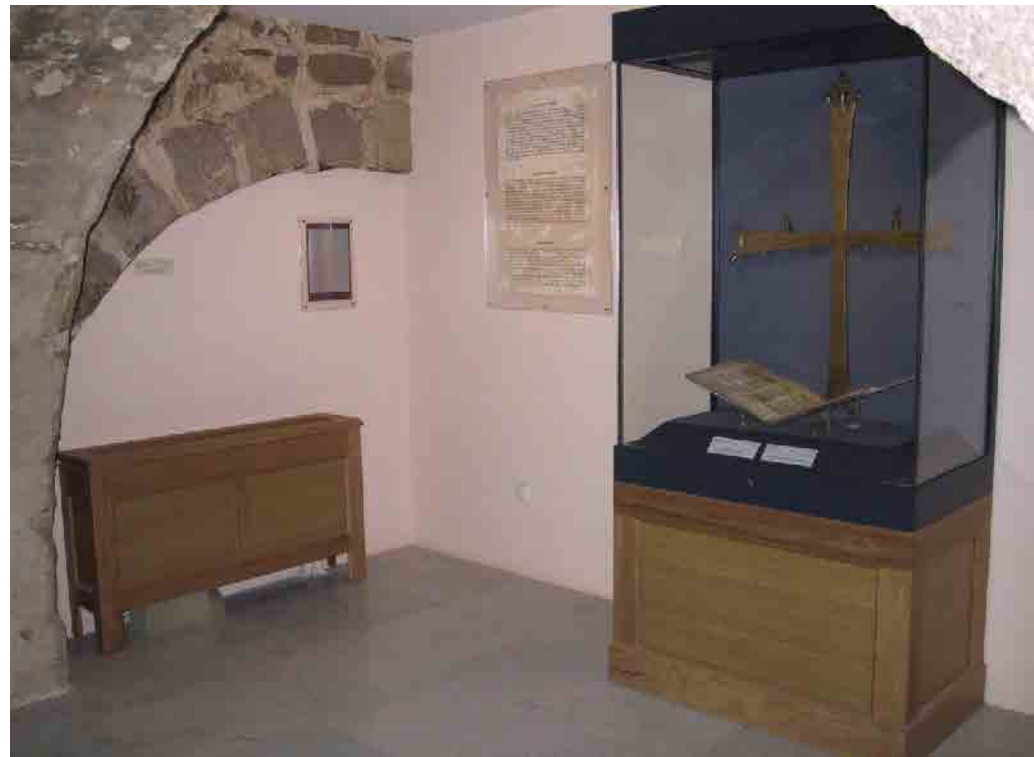
Υποστύλωση

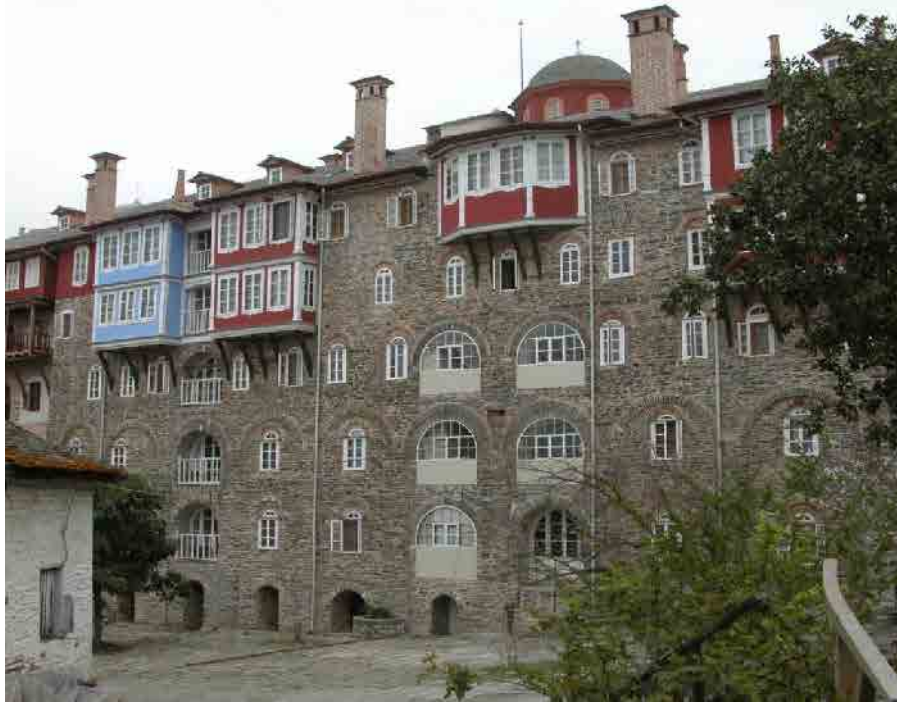
Εμ-πλοκή

του νέου φορέα στον παλιό:

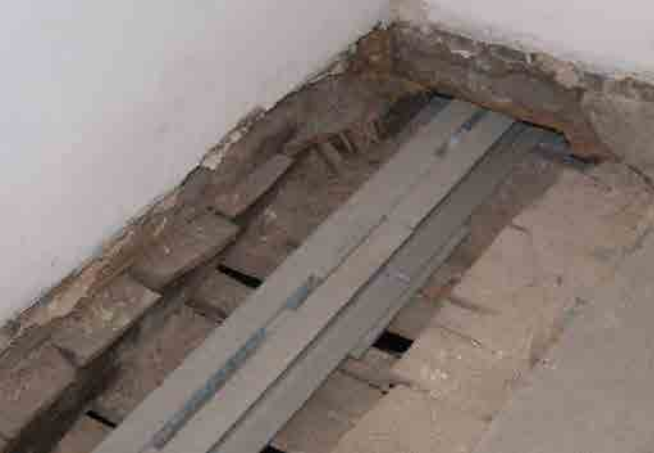
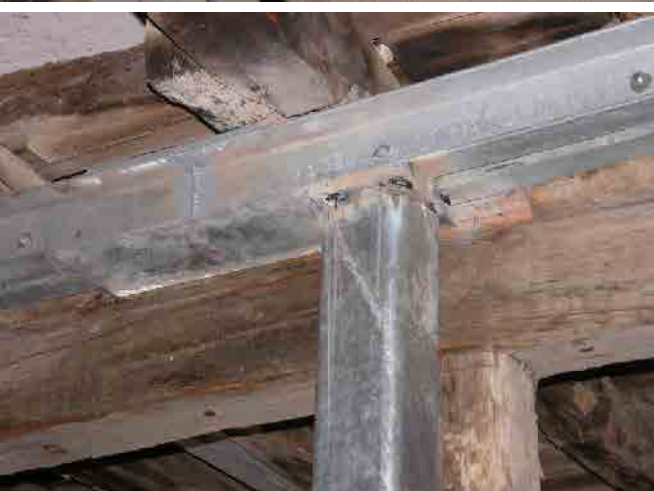
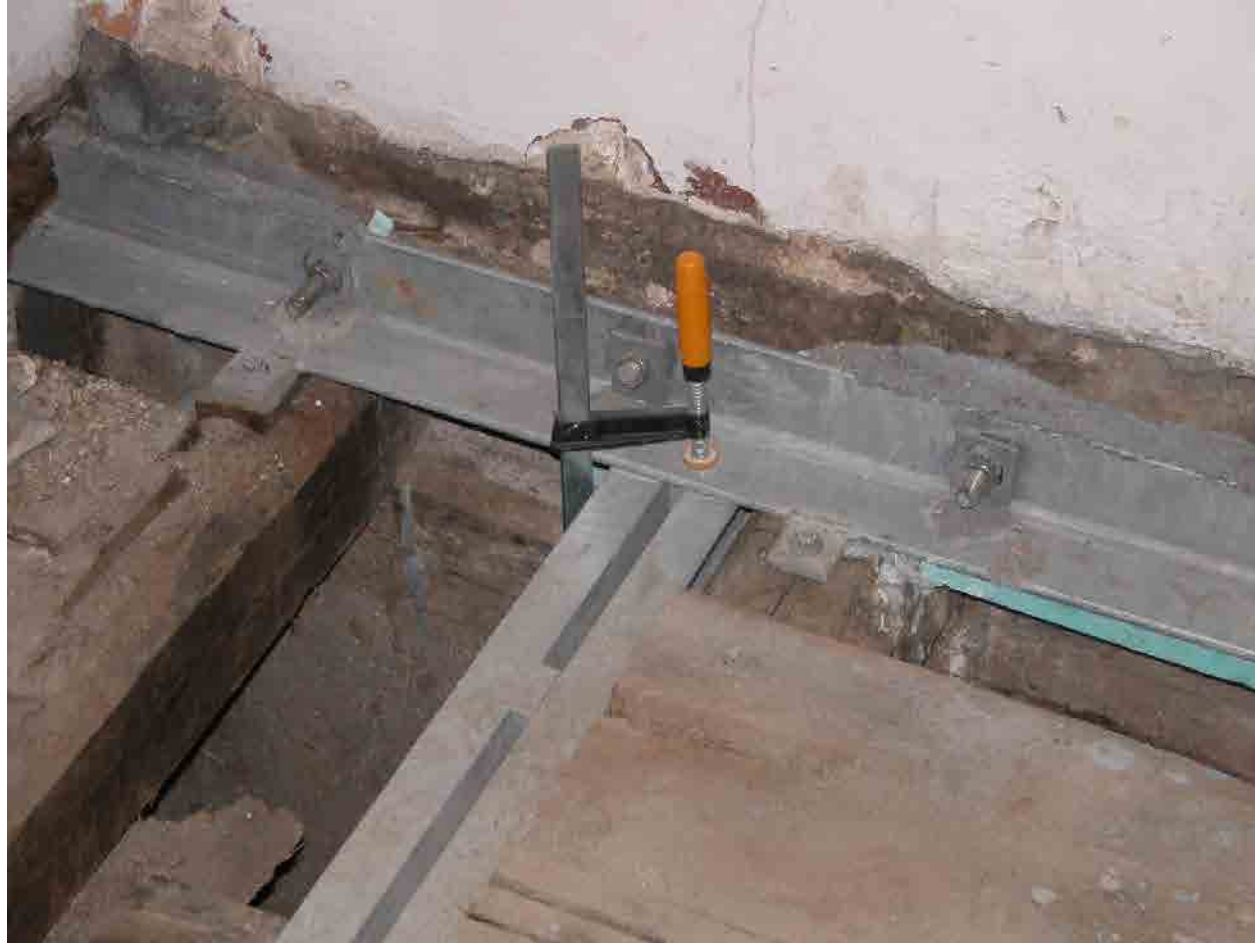
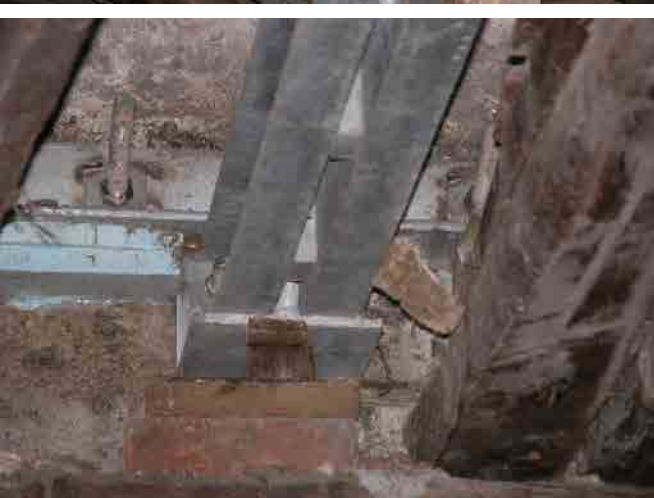
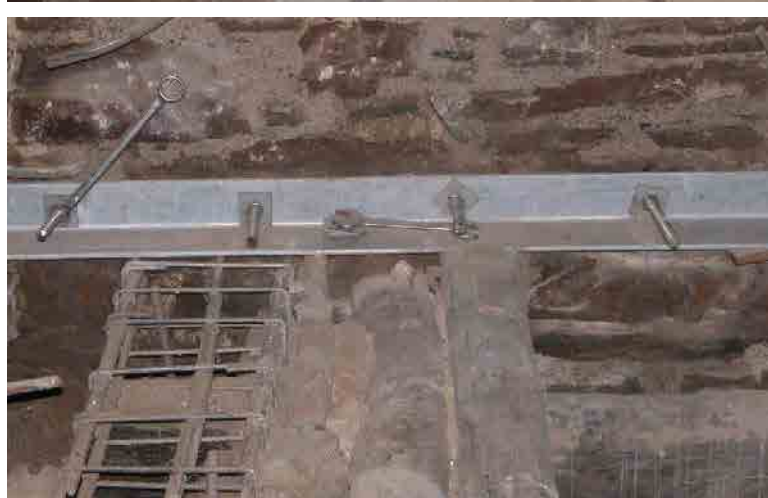
*Λεπτομέρειες της
εμ-πλοκής του νέου
μεταλλικού φορέα
ανάμεσα στα αυθεντικά
ξύλινα στοιχεία και
σύνδεση με τις
τοιχοποιίες*

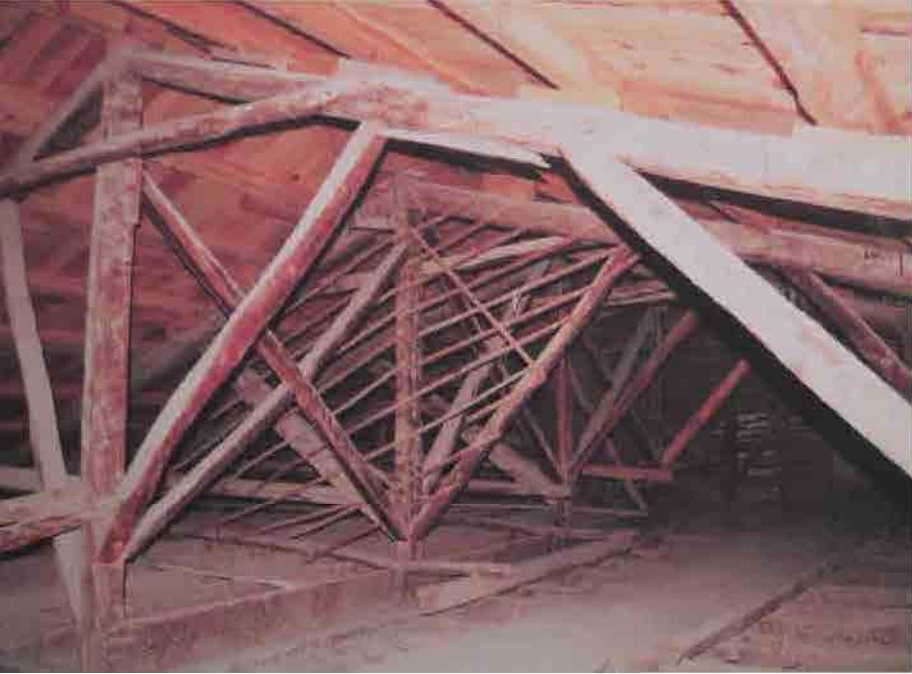
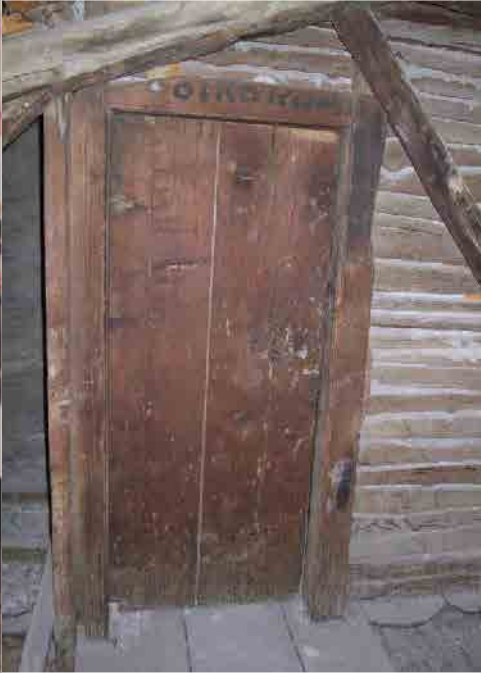
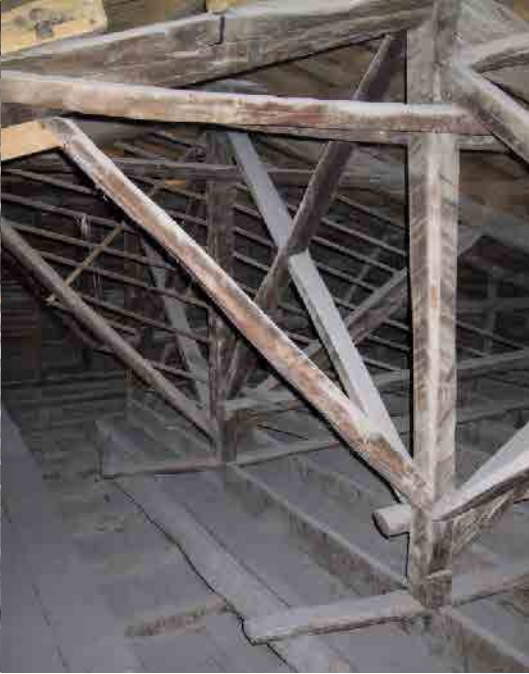
Πολυγνώτου 2, Αθήνα

Αποκατάσταση νεοκλασικού της 1ης ΕΒΑ στην

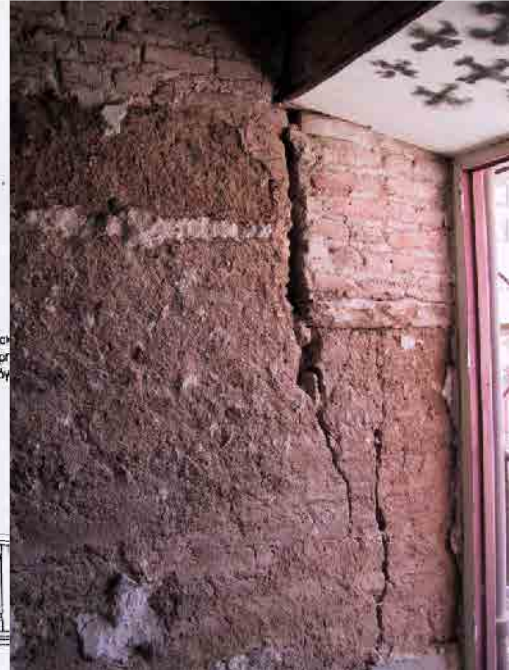
Μονή Σινά:
Ανατολική Πτέρυγα Κελλιών
 Μελετητές: Π.Κουφόπουλος, Μ. Μυριανθέως,
 Π. Παναγιωτόπουλος.
 Κατασκευή: μοναχοί Δανιήλ & Θεόκτιστος

Ανάρτηση-Αγκύρωση

Περμετικό drainage
