Τεχνικές στερέωσης τοιχοποιιών από πλίνθρες και δωμάτων από χώμα: Η εμπειρία εφαρμογών στη Μονή Σινά

Παρουσίαση με βάση ανακοίνωση στην ημερίδα: «Τεχνικές Αναστήλωσης, υλικά και προβλήματα εφαρμογής» της ΕΤΕΠΑΜ, Θεσσαλονίκη, 20/11/2010

Π. Κουφόπουλος, Καθ. Τμήματος Αρχιτεκτόνων Πολυτεχνικής Σχολής Παν. Πατρών
 Μ. Μυριανθέως, Δρ Αρχιτέκτων ΕΜΠ, MA York Univ.U.K.

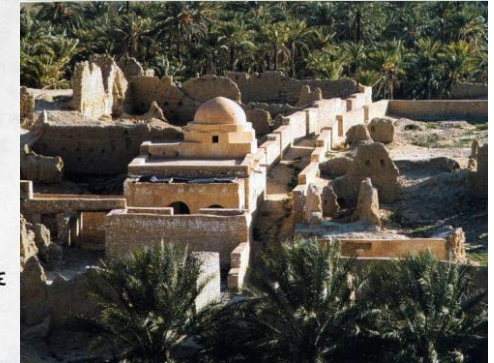
Κάιρο, δωμάτιο από πλίνθρα: Περιορισμένη θερμοκρασιακή μεταβολή εσωτερικού χώρου σε σχέση με τη σημαντική εξωτερική 24ωρη θερμοκρασιακή διακύμανση.

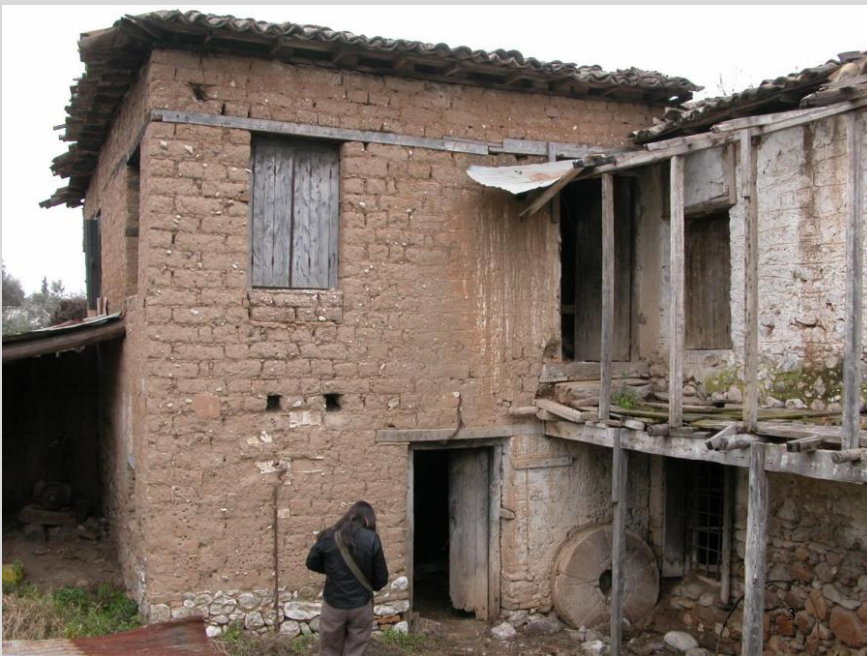
Λόγγος, Αχαΐα. Διόροφος μύλος με πλίνθρινες τοιχοποιίες σε θεμέλιο από λιθοδομή

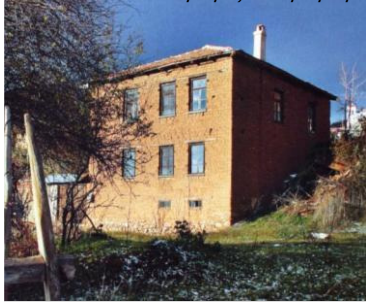
Διόροφες και τριόροφες οικίες με πλίνθινες τοιχοποιίες στη βόρεια Ελλάδα

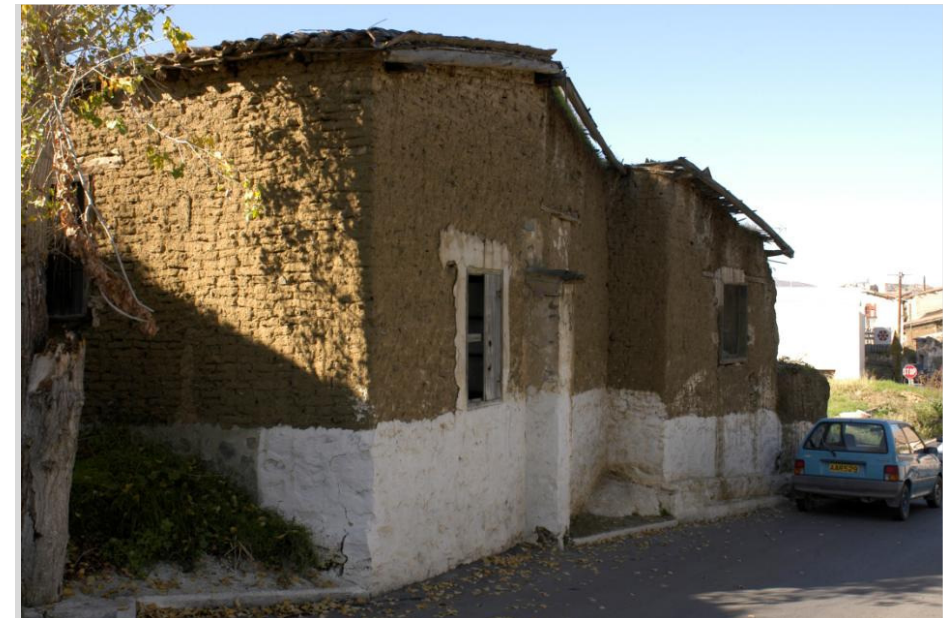
Οικία με πλίνθινη τοιχοποιία σε θεμέλιο από τοιχοποιία. Ευρύχου, Κύπρος (ανέγερση περί το 1926 – κατεδάφιση 2010)

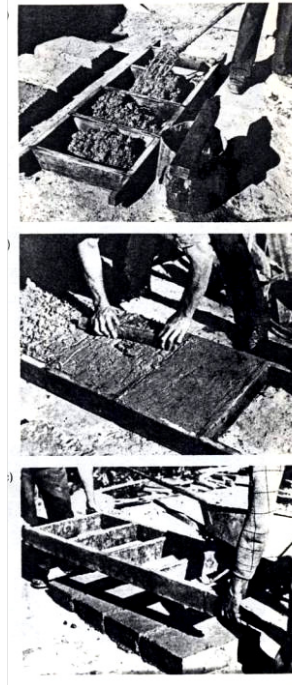
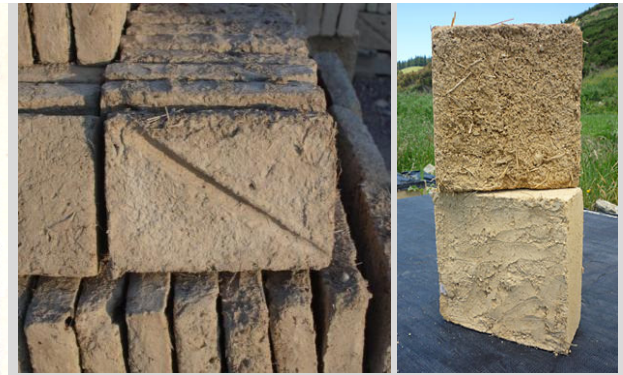
(b)
Fig. 5.2. The use of straw in adobe blocks. Photograph (a) shows the appearance of adobe blocks one with too much straw and the other with the correct quantity of straw. Photograph (b) shows the crack-distributing effect of straw. Both the blocks were made from the same heavy clay, but the one without straw has cracked into two pieces.

Κατασκευή δομικού στοιχείου (πλίνθου), με πρόσμικτο άχυρο (adobe bricks)

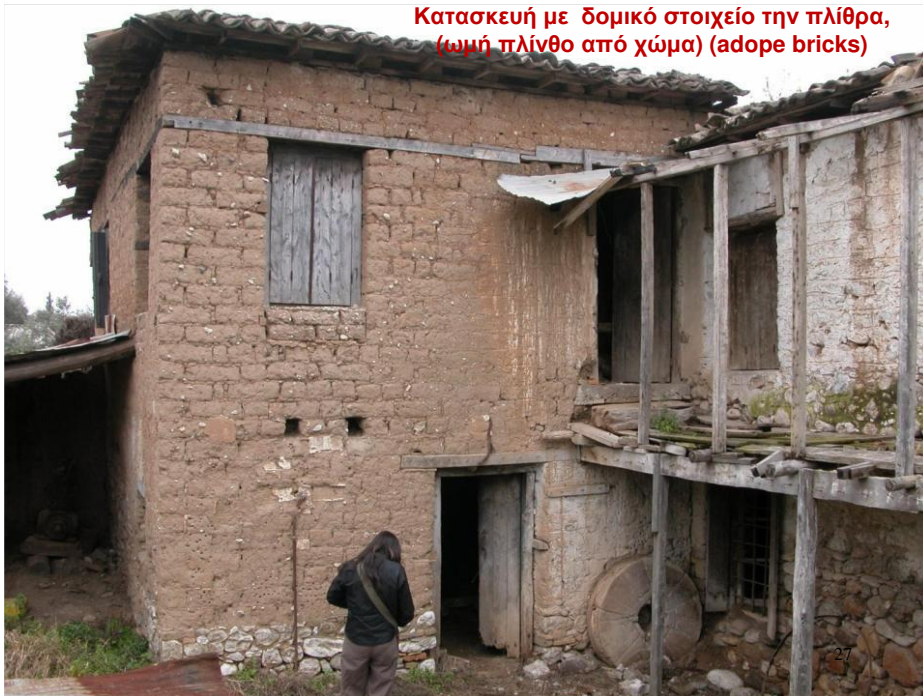
Κατασκευή με δομικό στοιχείο την πλίνθρα, (χωρή πλίνθο από χώμα) (adobe bricks)

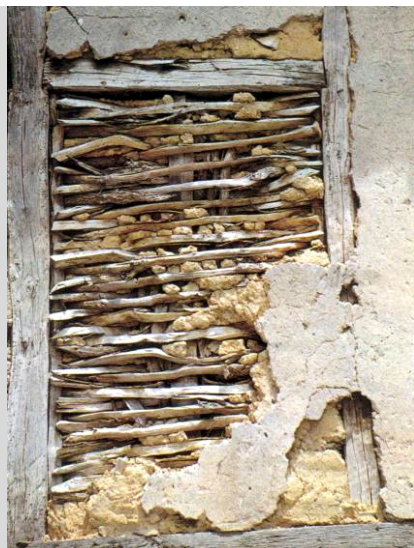
Βέροια, ξυλόπηκτος τοίχος με σκελετό από ξύλο, πλήρωση με «πλοκαριά» και επίχριση με χώμα

Ξυλόπηκτος τοίχος με σκελετό από ξύλο, πλήρωση και επίχριση με χώμα

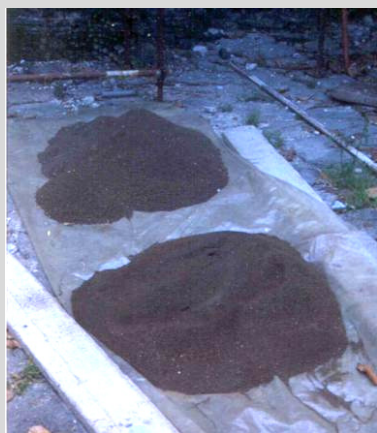
Κοσκινισμένο χώμα, ως κονία για την παρασκευή του κονιάματος.

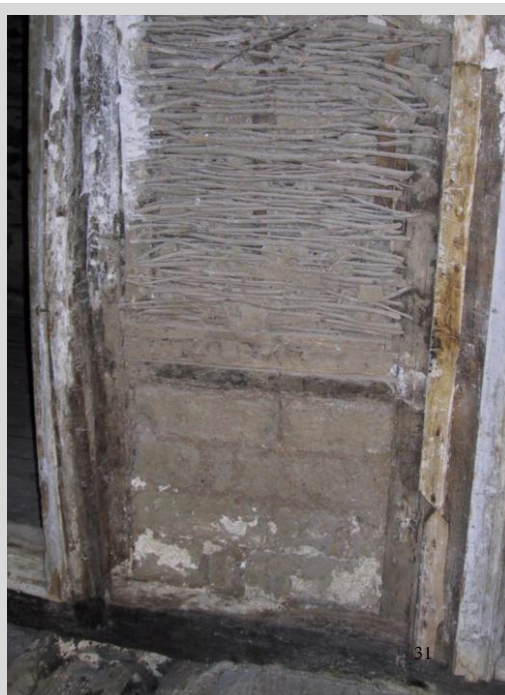
Ξυλόπηκτος τοίχος με γέμισμα από πλίνθρες και πλοκαριά

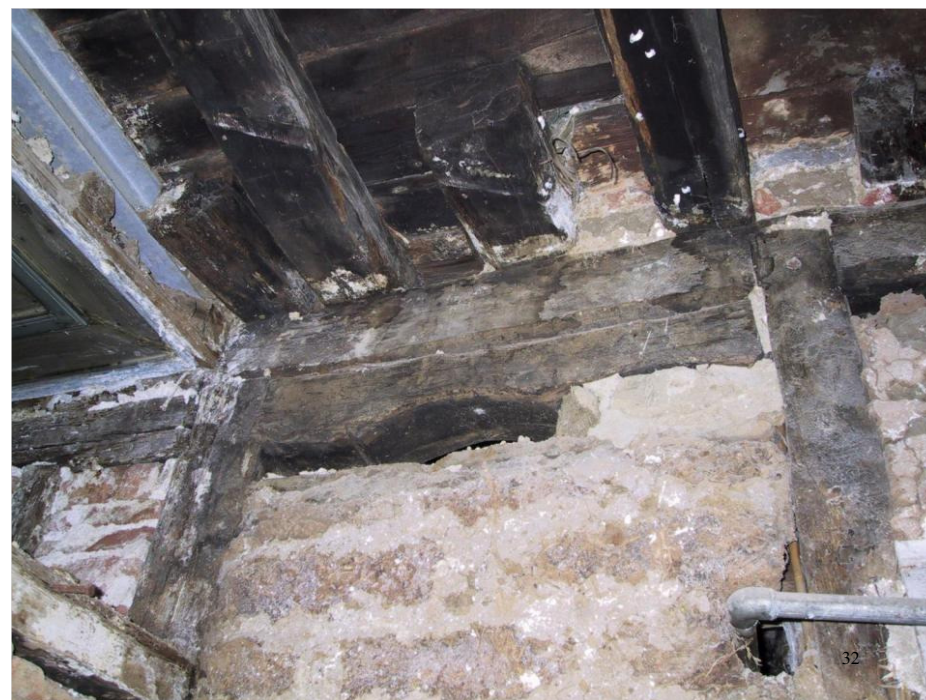
Διαδοχική αμφίπλευρη εφαρμογή επιχρίσματος από χύμα σε ξυλόπηκτη τοιχοποιία (timber framed), Αγγλία

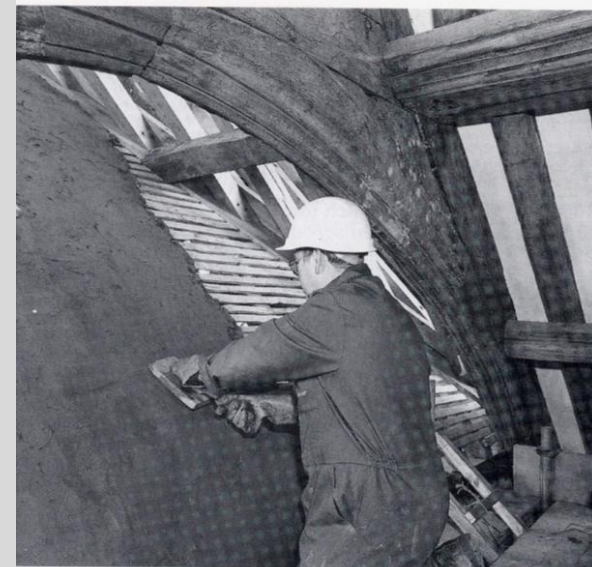
Figure 9.3 Bowhill: Great hall ceiling/Great chamber – applying daub and scat (© English Heritage)

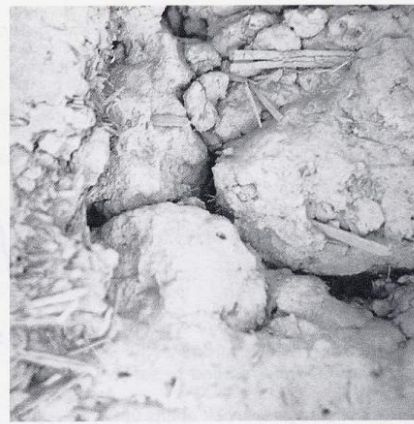
Figure 8.11 A circumstance where structural elements of a predominantly earth wall are in contact. The introduction of a plastic fill stage by stage would be considered here (courtesy of Rebecca Warren).

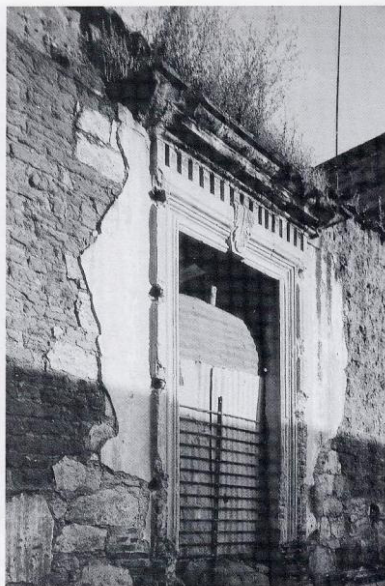
Figure 8.6 Mexico. Failure of the cement capping, cracked by thermal movement, has opened the way to the detachment of the rigid sheathing of the mud block core (r.h.s.).

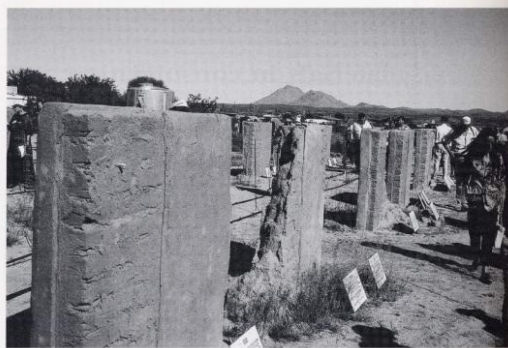
Figure 7.1 Work of the Getty Institute at Fort Lauderdale, New Mexico, 1990. Test panels set up in the open to provide data on modifications to earths in weathering, together with control panels, immediately adjacent. An important aspect of this research has been the sustained trialing of wide ranges of materials. For the first time on a large scale and with consistent techniques earth as a basic building material has been exposed to careful monitoring of its behaviour in scientifically prepared and supervised conditions. Only a sample of the trial series can be seen in these pictures.

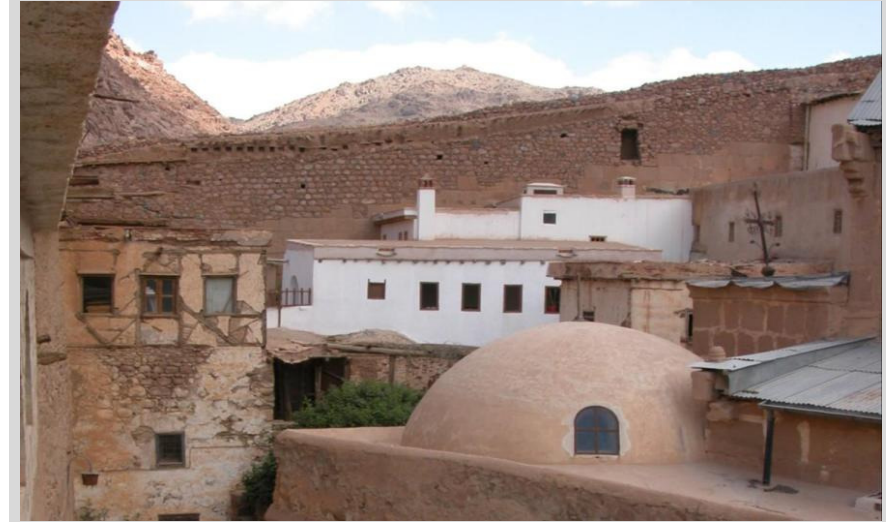
Μονή Σινά. Περιοχή μύλων και αποθηκών μαγειρείου. Ανακατασκευή επιχρισμάτων με ινοπλισμένο ασβεστοκονίαμα με βάση το χώμα.

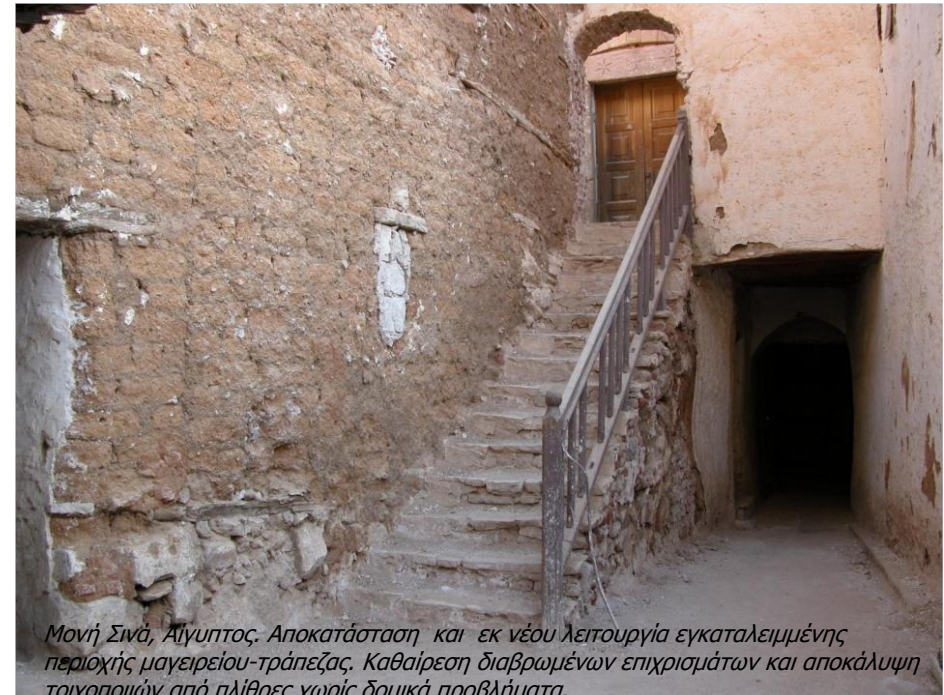
Μονή Σινά, Αίγυπτος. Αποκατάσταση και εκ νέου λειτουργία εγκαταλειμμένης περιοχής μαγειρείου-τράπεζας. Καθαίρεση διαβρωμένων επιχρισμάτων και αποκάλυψη τοιχοποιιών από πλίνθρες χωρίς δομικά προβλήματα.

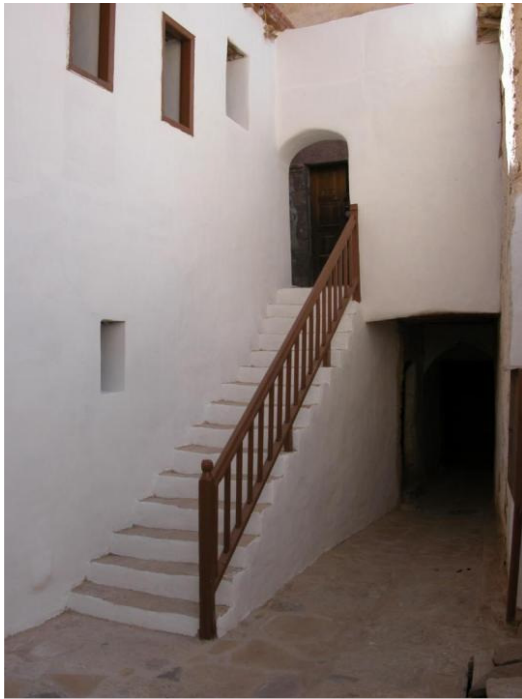
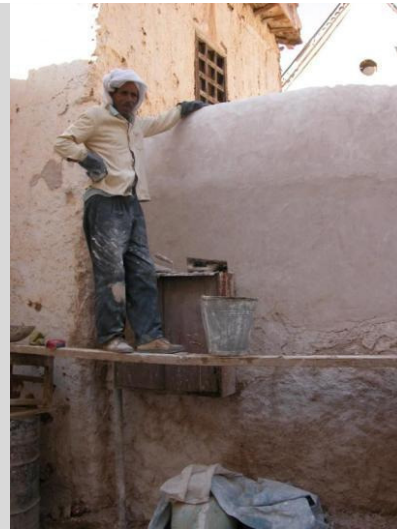
Μονή Σινά. Μαγειρείο. Ανακατασκευή επιχρισμάτων με ινοπλισμένο ασβεστοκονίαμα με βάση το χώμα και τον ασβέστη.

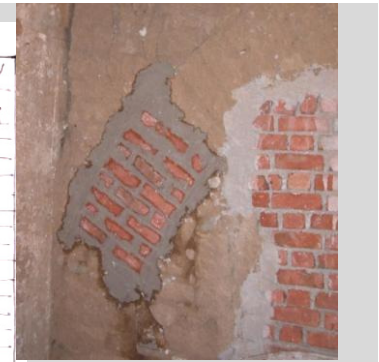
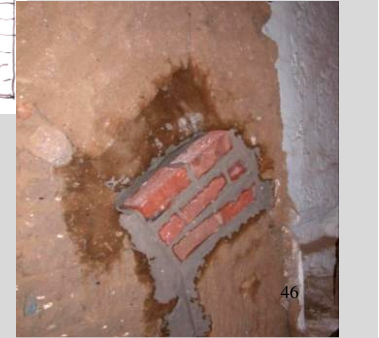
«Συρραφή» ρωγμών και αποκατάσταση τόξου με ένθεση οπτόπλινθων στην τοιχοποιία από πλίνθες

Curing basal erosion and reducing excessive or dangerous water uptake to acceptable levels

- Remove and discard detritus
- Provide shutter and select short sections of wall, alternating approximately 1m lengths (treated and untouched) inserting slate slips in semi-plastic earth mortar to build up layer with reduced water paths
- Continue upwards with tamping replacement, working slowly to allow progressive drying
- Repeat in untreated lengths
- Repeat opposite face in severe cases

Διάβρωση και επισκευή με συμπίκνωση χώματος και διαμόρφωση έδρασης με σχιστόπλακες

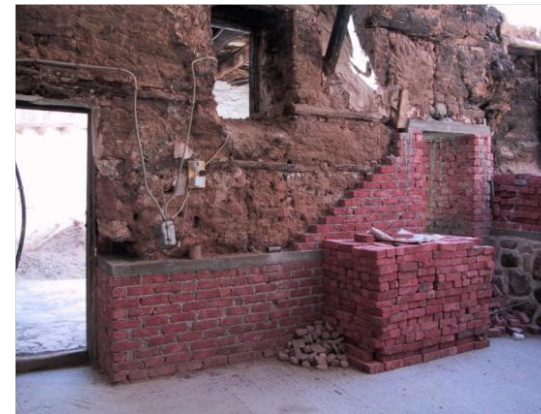
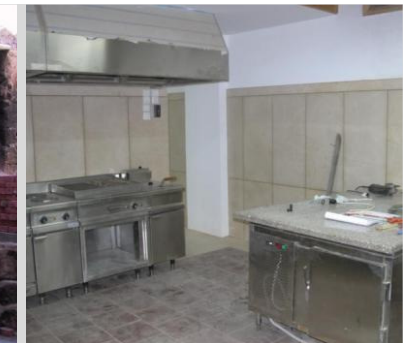
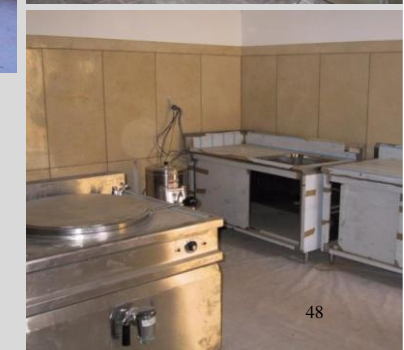
Επένδυση της φθαρμένης ιστορικής τοιχοποιίας από πλίνθες με νέο τοίχο από συμπαγείς οπτόπλινθους, προκειμένου να στερεωθούν σε αυτόν τα δίκτυα Η/Μ εγκαταστάσεων

Μαγειρείο Ι. Μονής Σινά

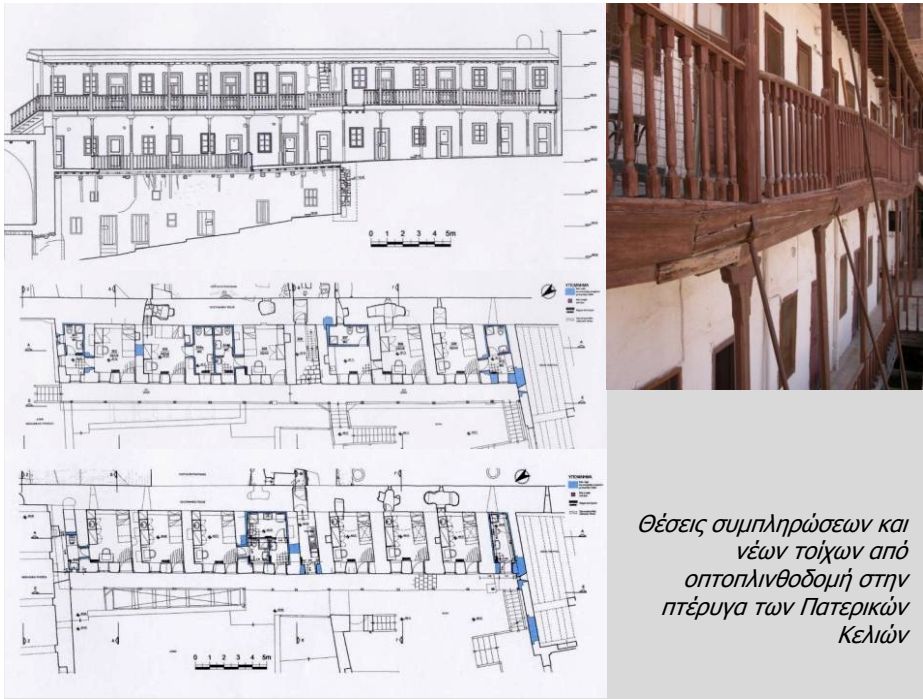
Θέσεις συμπληρώσεων και νέων τοίχων από οπτοπλινθοδομή στην πτέρυγα των Πατερικών Κελιών

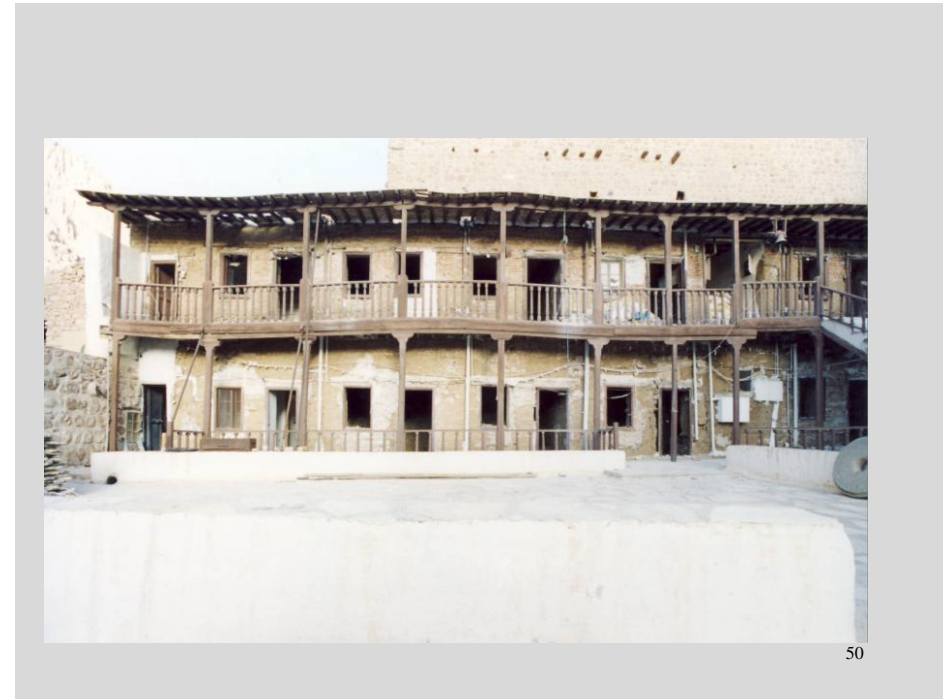
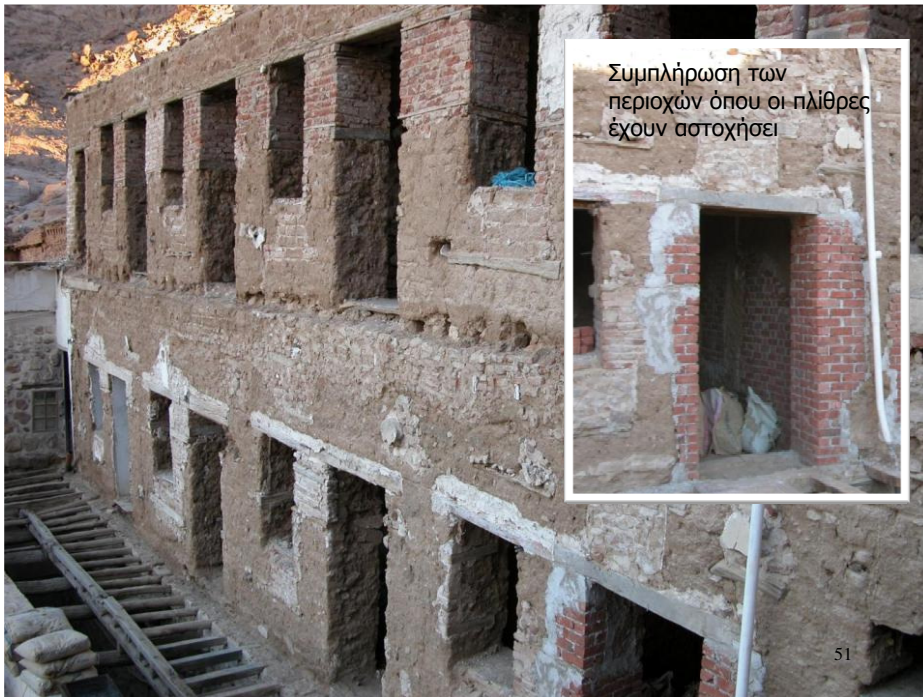
Συμπλήρωση των περιοχών όπου οι πλίνθρες έχουν αστοχήσει

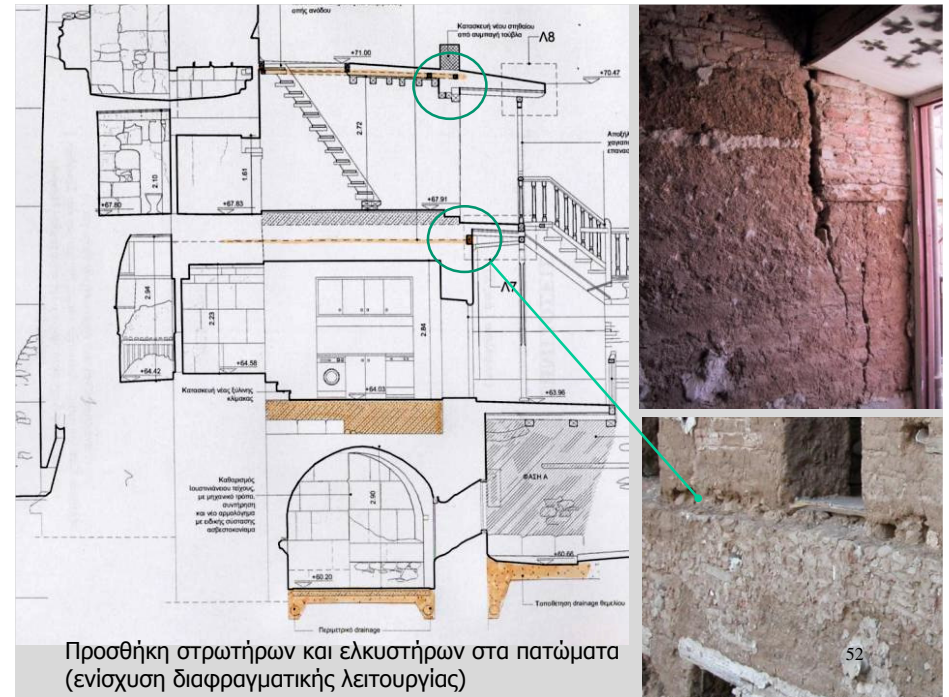
Προσθήκη στρωτήρων και ελκυστήρων στα πατώματα (ενίσχυση διαφραγματικής λειτουργίας)

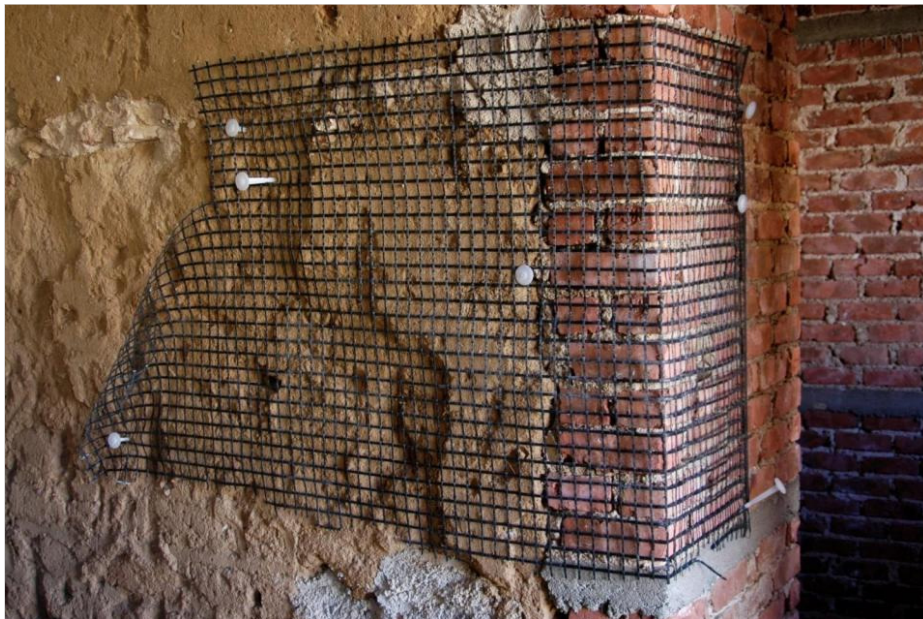
Γεώπλεγμα

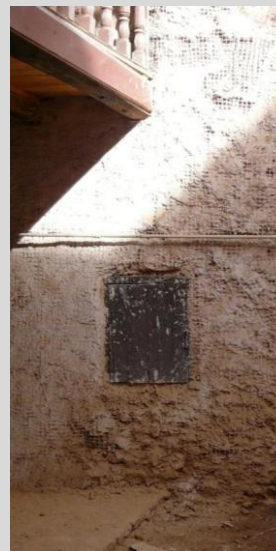
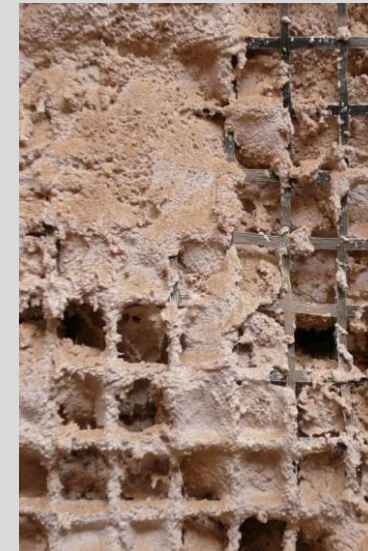
Εύπλαστο υλικό επίχρσις –συμβατό με την πλίθρινη⁸ τοιχοποιία

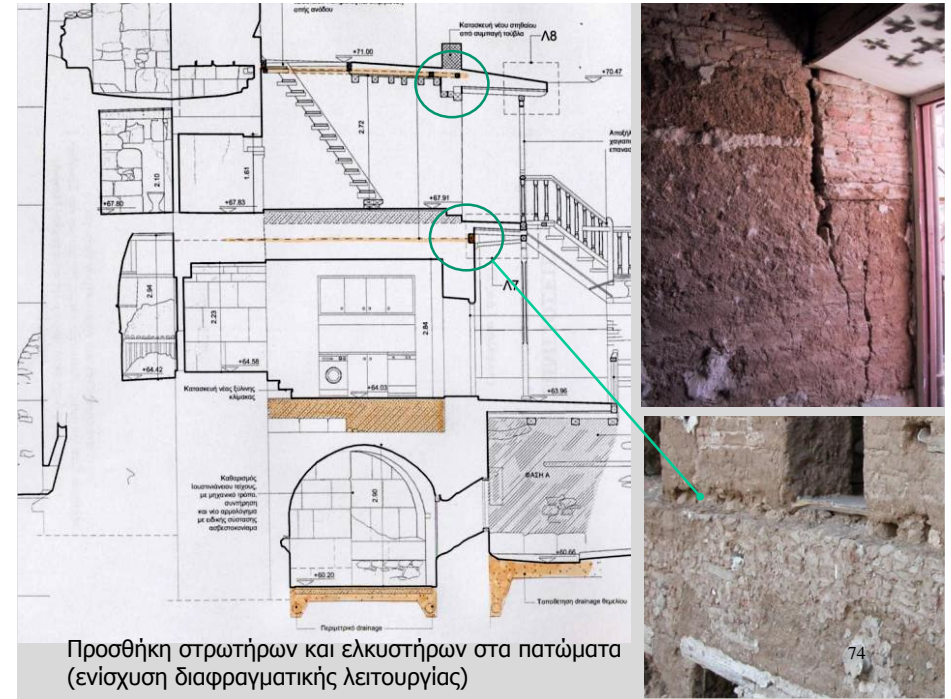
Προσθήκη στρωτήρων και ελκυστήρων στα πατώματα (ενίσχυση διαφραγματικής λειτουργίας)
