**Προστασία μνημείων και ιστορικών κατασκευών και : Η σημασία της τεκμηρίωσης και της διατήρησης του φέροντος συστήματος**  
**Ε. Βιντζηλαίου, Ομ. Καθηγήτρια ΕΜΠ**

# Η σημασία της τεκμηρίωσης του φέροντος οργανισμού και της συμπεριφοράς του

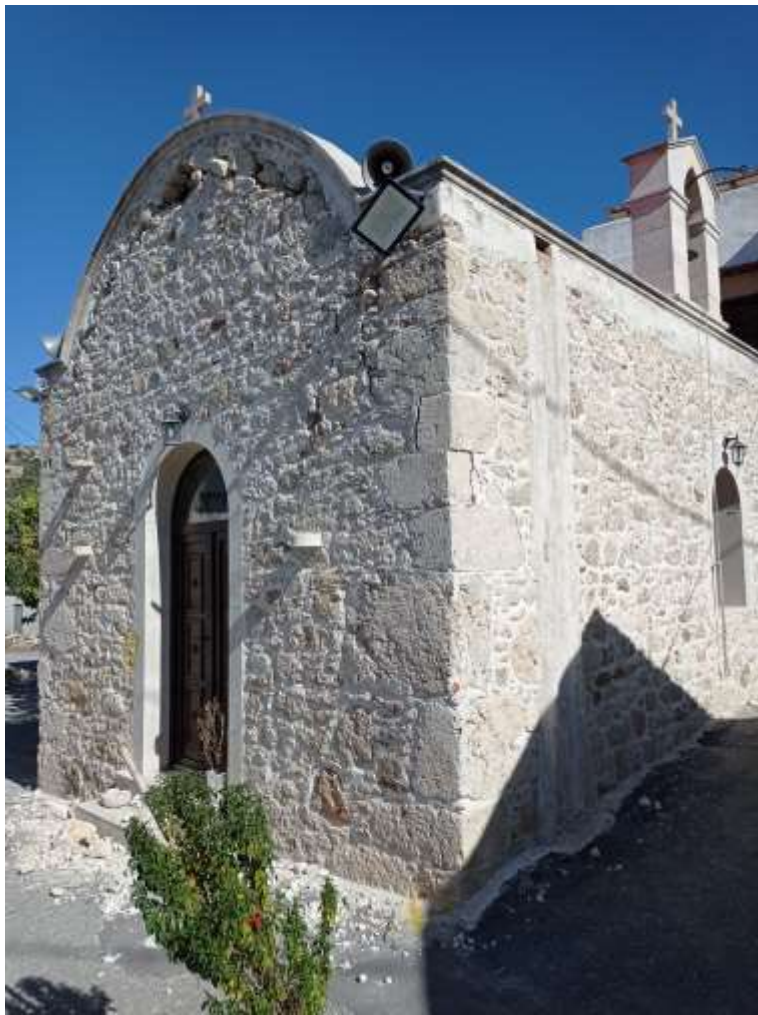
Φωτογραφίες από την αποστολή  
του ETAM στο Αρκαλοχώρι

Εκτός από τα κτήρια που μας αποκαλύπτουν το εσωτερικό των τοίχων, ...

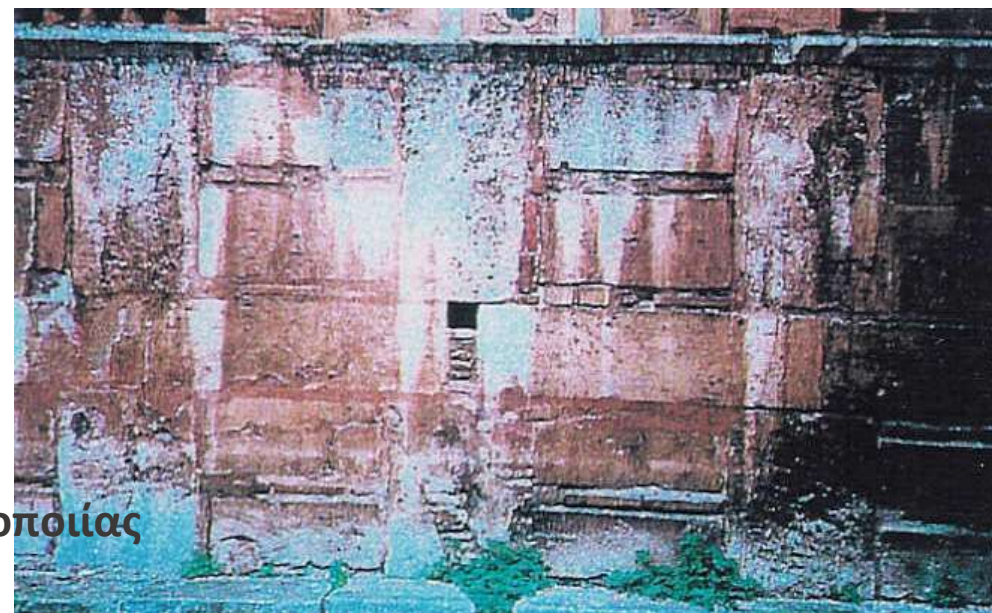
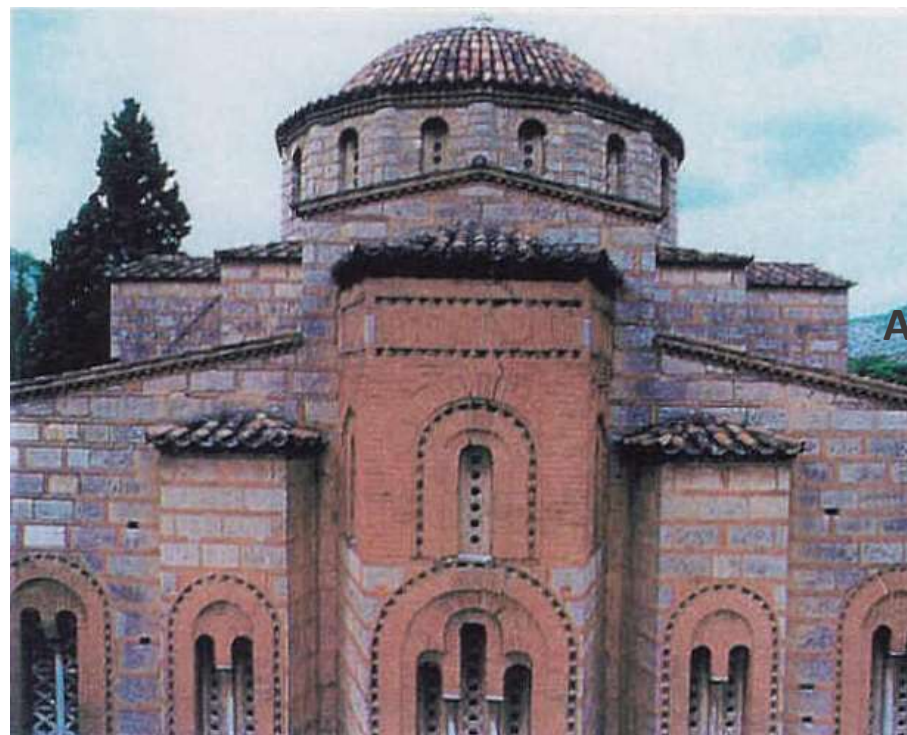
ΚΑΘΟΛΙΚΟ  
Ι.Μ.ΔΑΦΝΙΟΥ,  
11<sup>ος</sup> αιώνας

Χαμηλότερη ζώνη τοιχοποιίας

Πάχος ~800mm

Ανώτερη ζώνη τοιχοποιίας

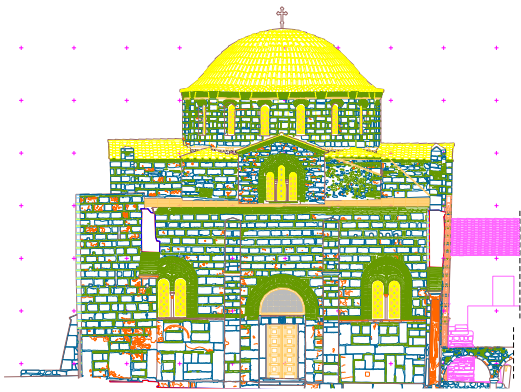
Ενδιάμεση περιοχή πάχους  
0,24m/0,32m

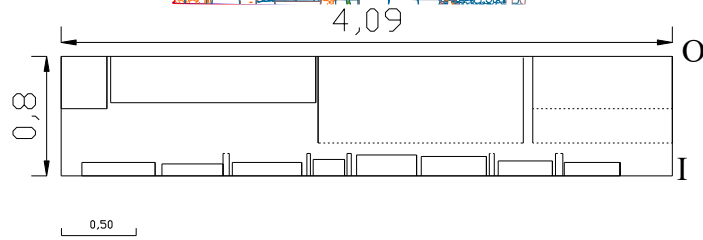
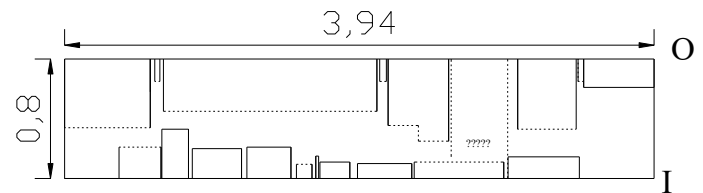
Κατώτερη ζώνη (οριζ./κατακ.)

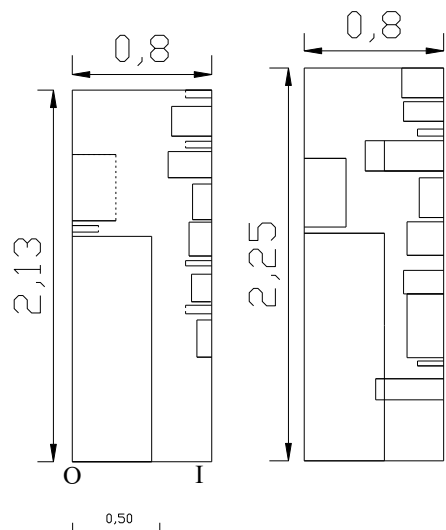
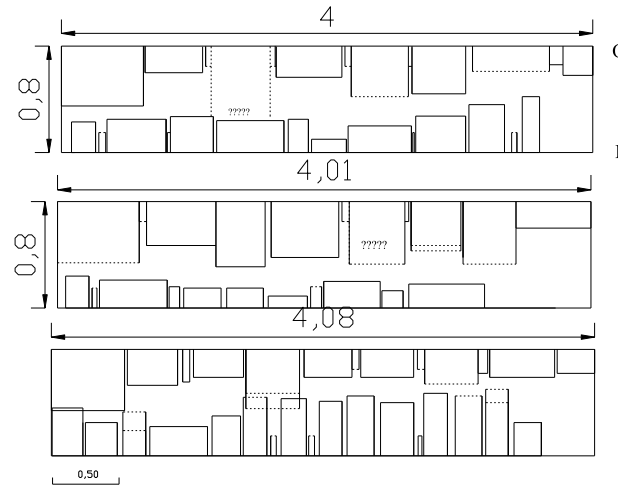
Ανώτερη ζώνη (οριζ./κατακ.)

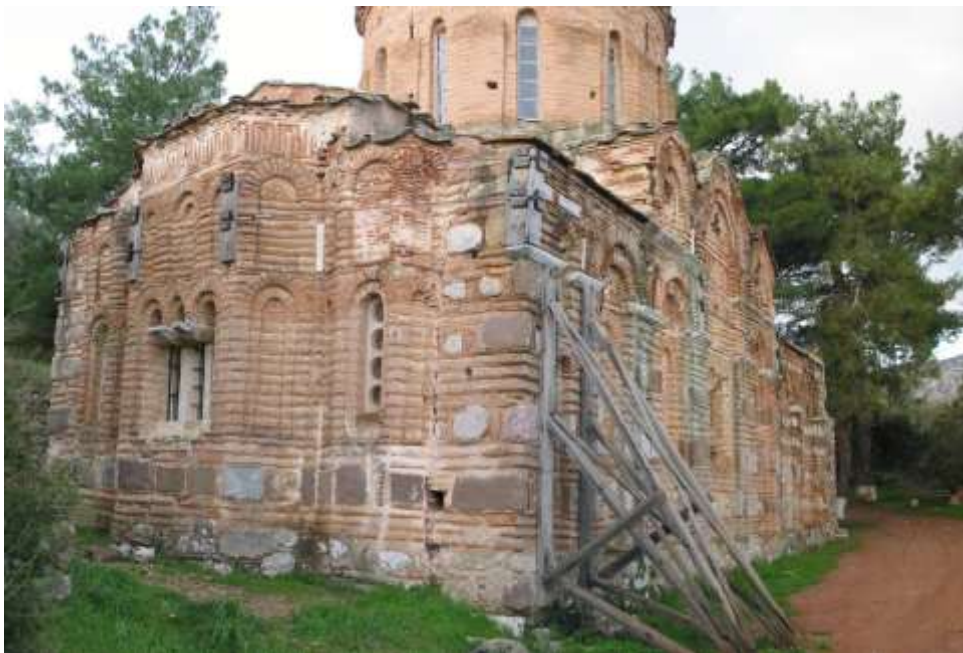
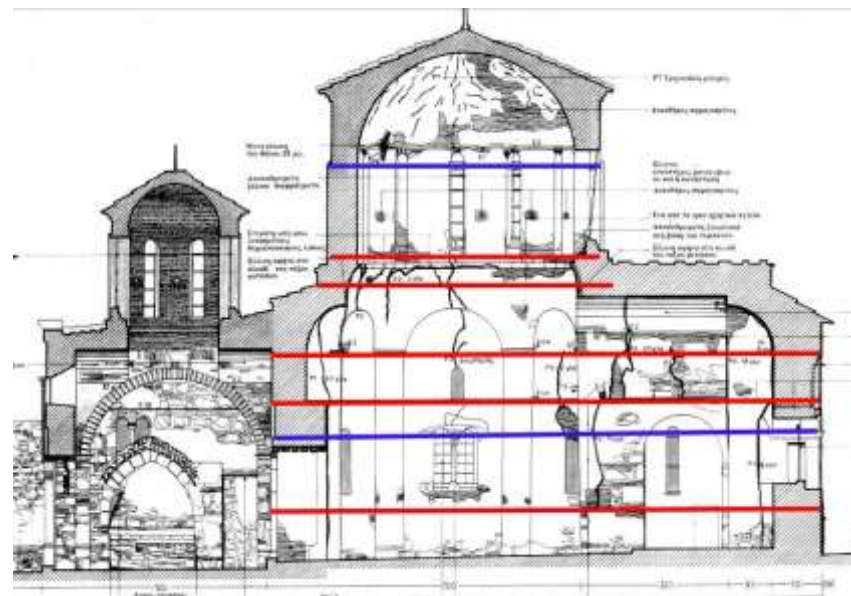
**ΠΑΝΑΓΙΑ ΚΡΗΝΑ,  
ΧΙΟΣ, 11<sup>ος</sup> αιώνας**

**Ξυλοδεσιές σε πέντε στάθμες. Κακή κατάσταση.  
Αδύνατη η αντικατάστασή τους.**

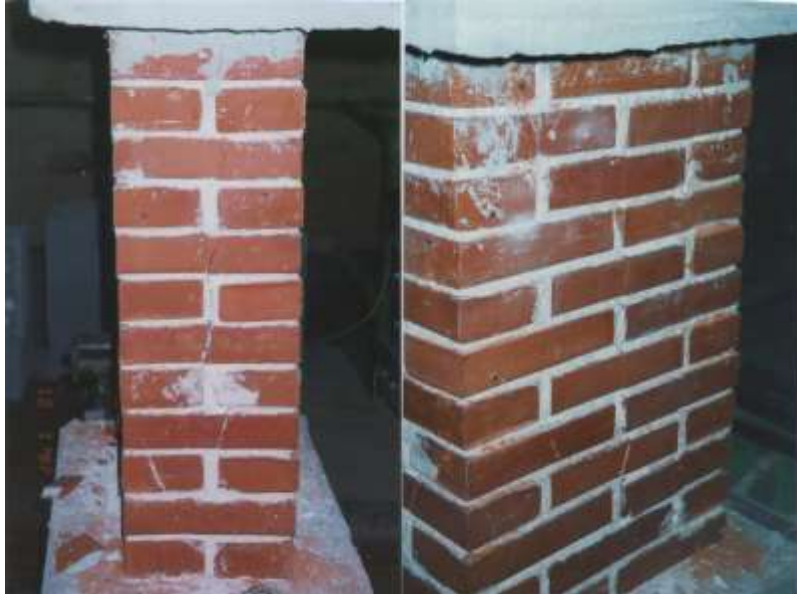
π.χ. συμπαγής τοιχοποιία (ή με παρειές εγκαρσίως συνδεδεμένες), με αρμούς κονιάματος μικρού πάχους

Στο παρελθόν, πολύ συχνά, αυτή η σημαντική παράμετρος δεν λαμβανόταν υπ' όψη. Οι τοίχοι θεωρούνταν συμπαγείς και, για την εκτίμηση των μηχανικών χαρακτηριστικών της τοιχοποιίας, εφαρμόζονταν οι σχέσεις του ΕΚ6.

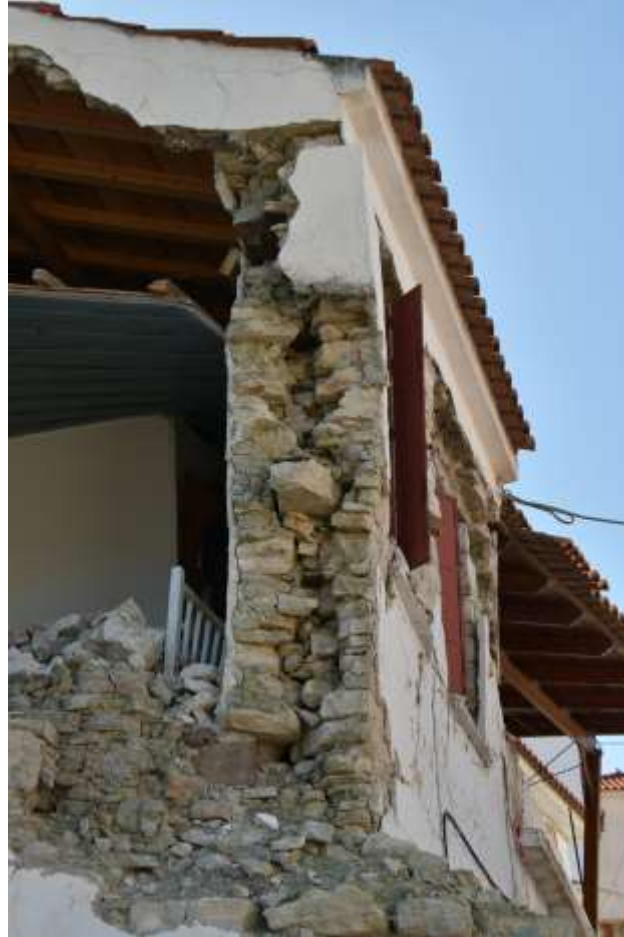
Δίστρωτη ή τρίστρωτη (χωρίς διάτονους λίθους) με μεγάλο ποσοστό κονιάματος

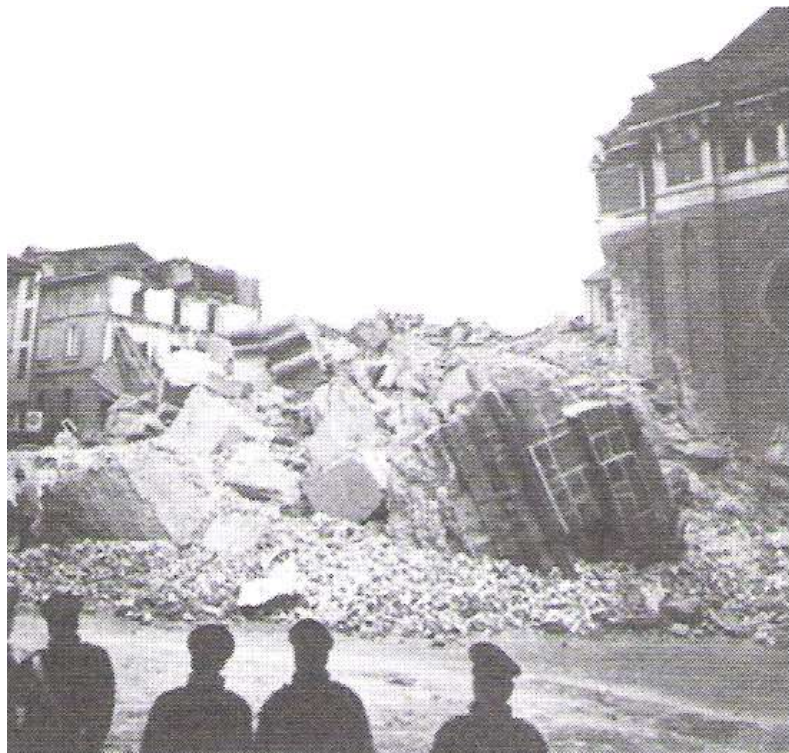
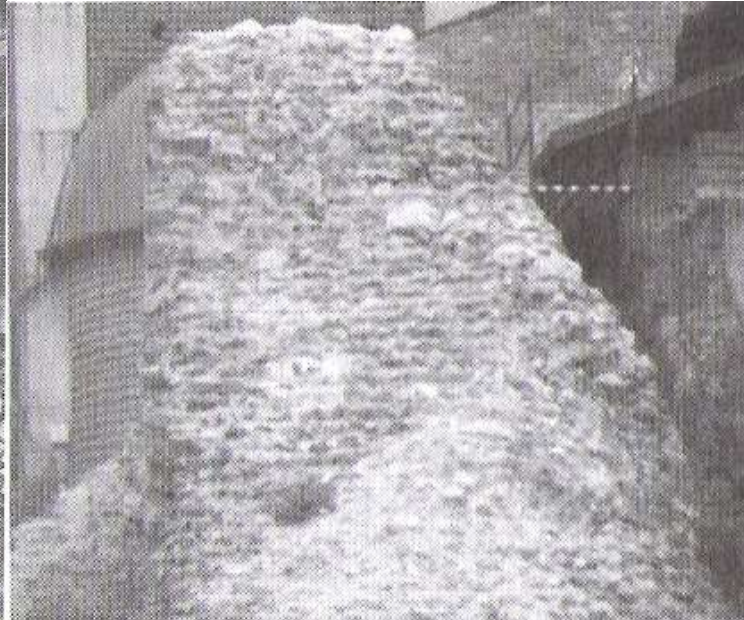
Ένας μεσαιωνικός πύργος κατέρρευσε (1989) στην Παβία, χωρίς καμμία προειδοποίηση.

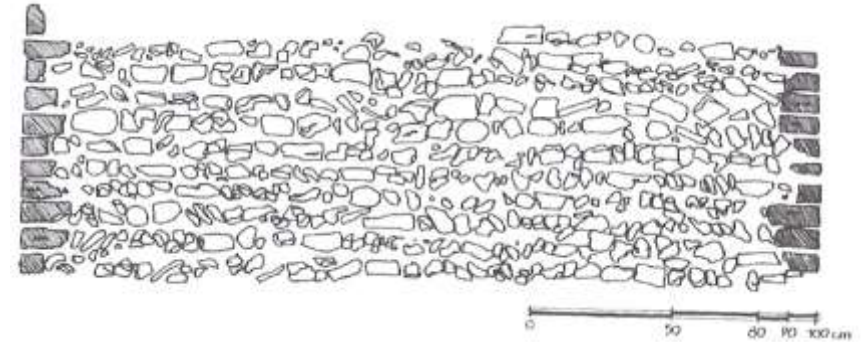
Μόνον 0,30m (επί συν. πάχους 2,80m) απετελείτο από οπτοπλινθοδομή!

Οι εξωτερικές παρειές και το γέμισμα (Eucentre, Pavia)

Εκ των υστέρων δοκιμές έδειξαν ότι (α) τα κατακόρυφα φορτία (ι.β.) οδηγούσαν σε τάσεις πολύ κοντινές στην θλιπτική αντοχή της τοιχοποιίας του 1989 και (β) η τοιχοποιία αστοχούσε με ψαθυρό τρόπο, με πρακτικώς μη ορατές ρωγμές μέχρι την θραύση της

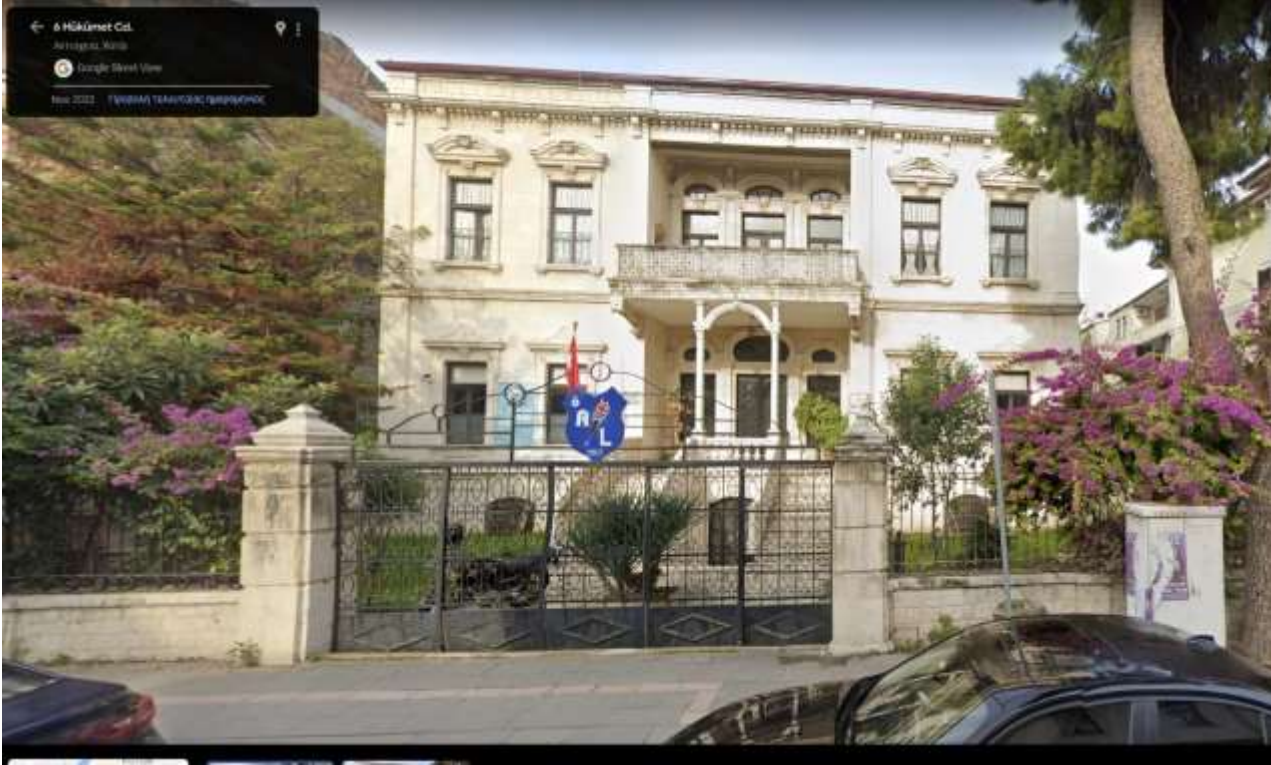
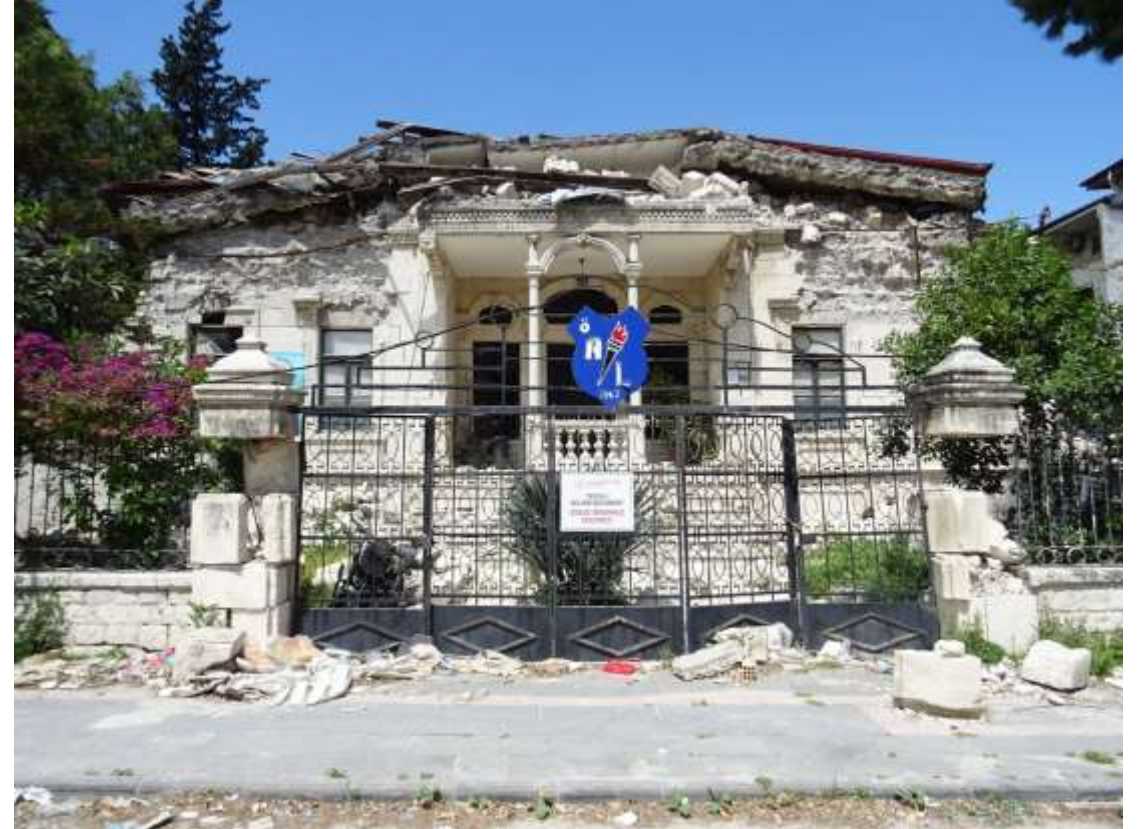
Από τους πρόσφατους σεισμούς στην Τουρκία. Κτήρια στην Αντιόχεια, πριν και μετά από τον σεισμό.

Αριστερά, φωτογραφία των κτηρίων από το street view, Google maps. Δεξιά, φωτογραφία της σημερινής κατάστασης των κτηρίων

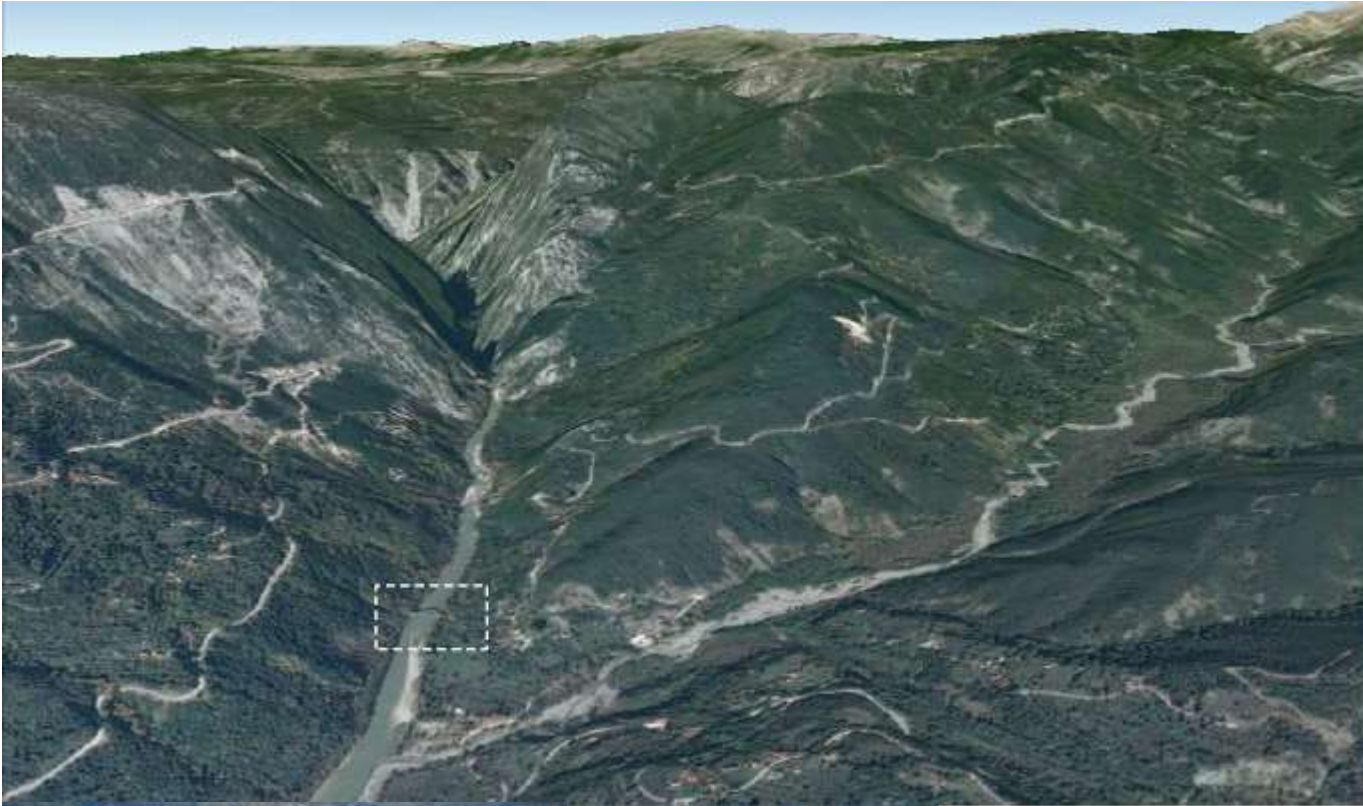
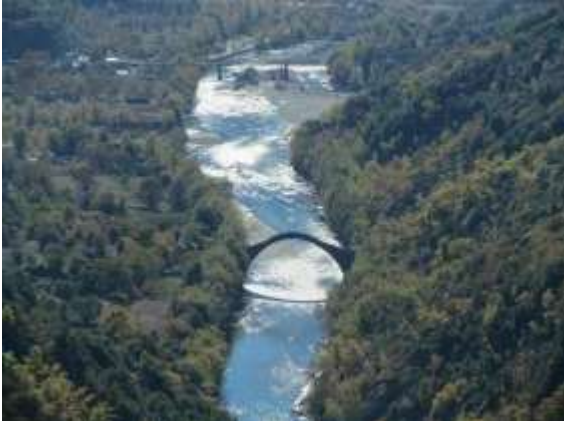
# Η Γέφυρα της Πλάκας (Ποταμός Άραχθος), 1866

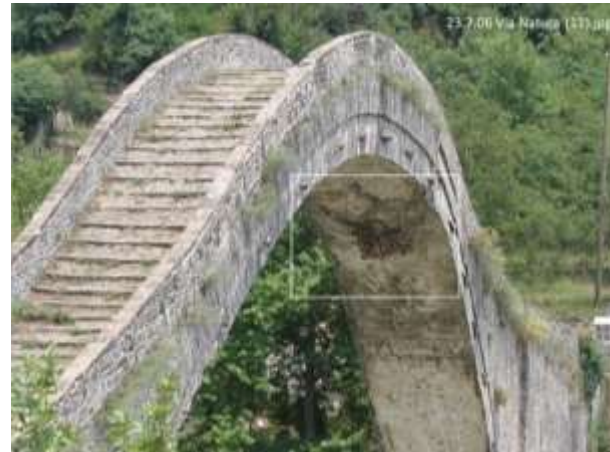
Απόπειρα ανατίναξης από  
τον υποχωρούντα  
Γερμανικό στρατό (1944)

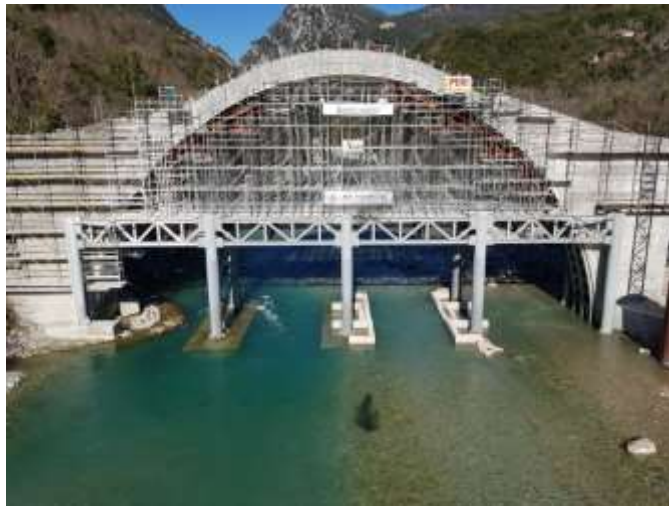
19<sup>η</sup> Ιανουαρίου 2020  
(αφαψίδωση)

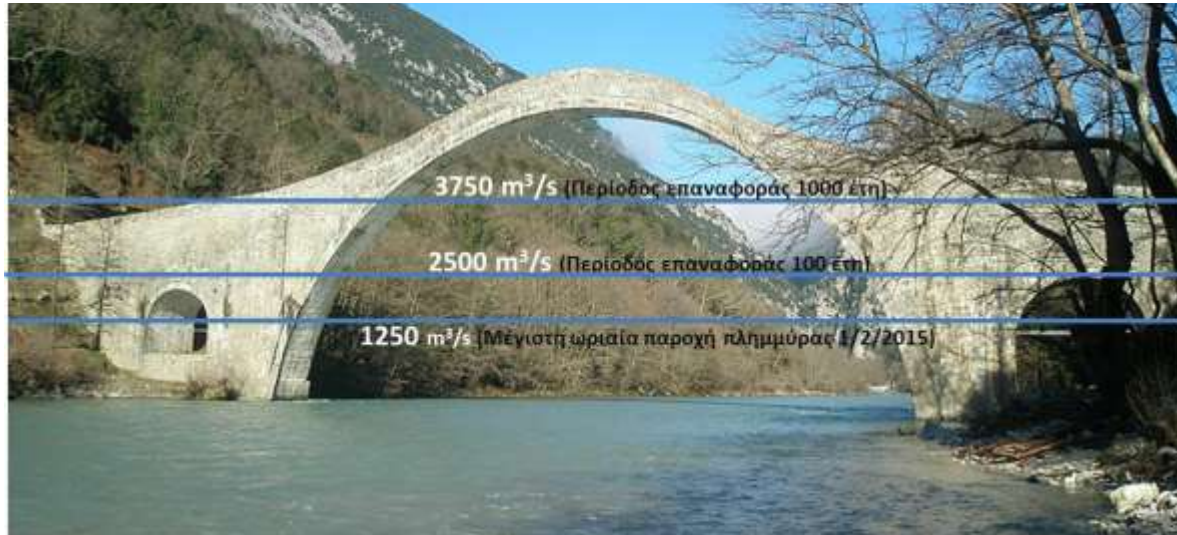
← Πλημμύρα

Τα υδραυλικά στοιχεία ΔΕΝ επιβεβαιώνουν ότι η πλημμύρα της 1<sup>ης</sup> Φεβρουαρίου 2015 ήταν ένα ακραίο φαινόμενο. Αντιστοιχεί σε πλημμυρικό φαινόμενο με περίοδο επαναφοράς 50 έτη. **Οι υπολογισμοί έδειξαν ότι η «υγιής» γέφυρα δεν κινδύνευε από ένα τέτοιο φαινόμενο.**

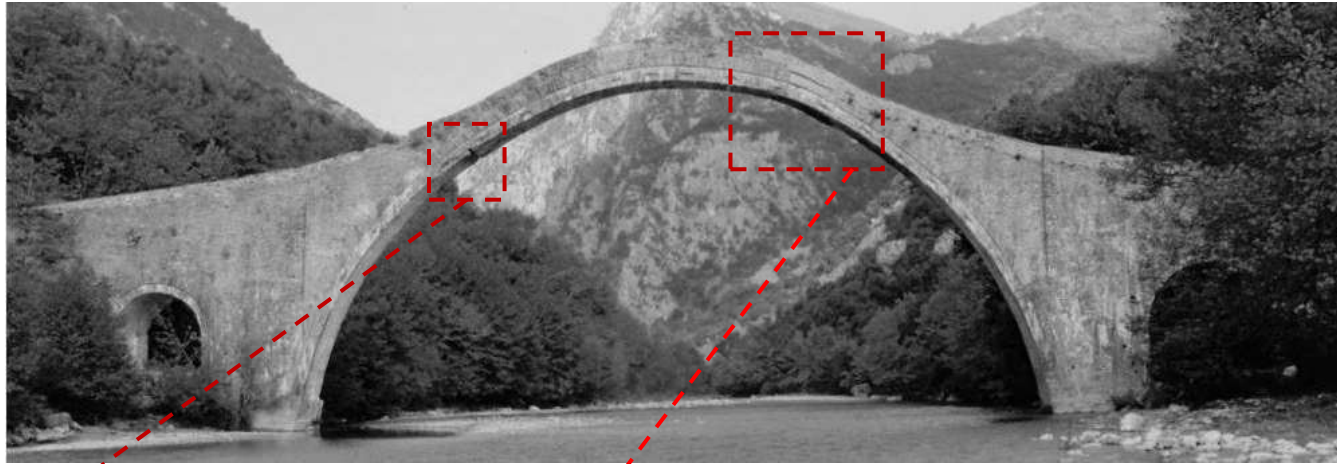
Κεντρικό τόξο

Βλάβη στο εσωράχιο

11,5cm κατάντη, 5,0cm ανάντη. Τοπικές αποκολλήσεις λίθων

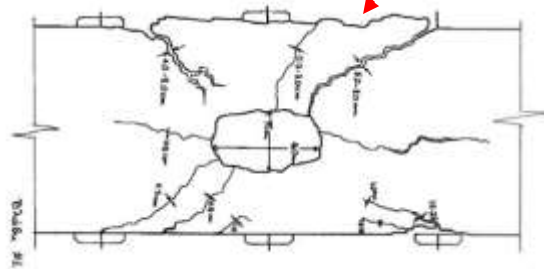
Θέση έκρηξης-Εσωράχιο

Ρωγμές ανοίγματος από 0,5mm έως 8,0mm γύρω από το σκυρόδεμα (διαστάσεων ~0,90x1,60m).

Μεγαλύτερο άνοιγμα στα ανάντη.

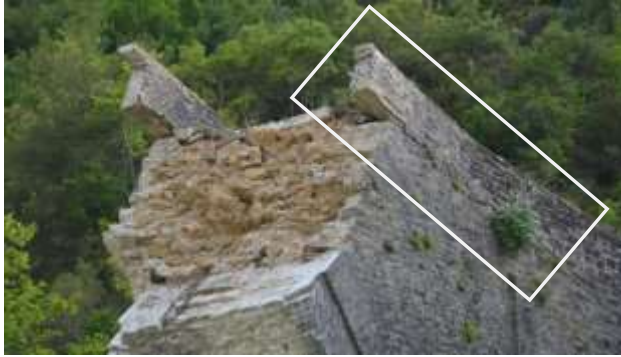
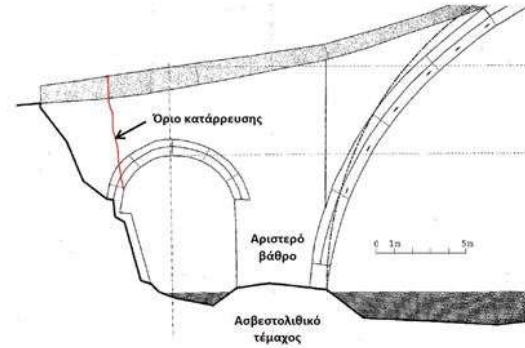
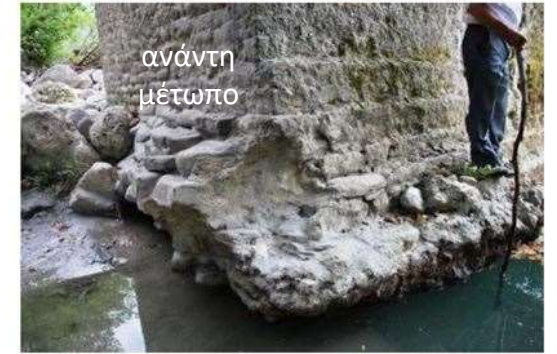
## ΥΠΟΣΚΑΦΗ ΤΟΥ ΑΝΑΤΟΛΙΚΟΥ ΒΑΘΡΟΥ

Σχέδιο της μελέτης επισκευής (2005) και υποσκαφή θεμελίου (Αρχείο ΕΜΠ)

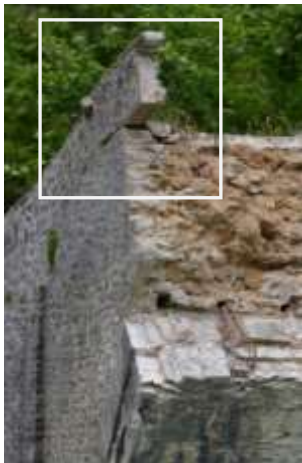
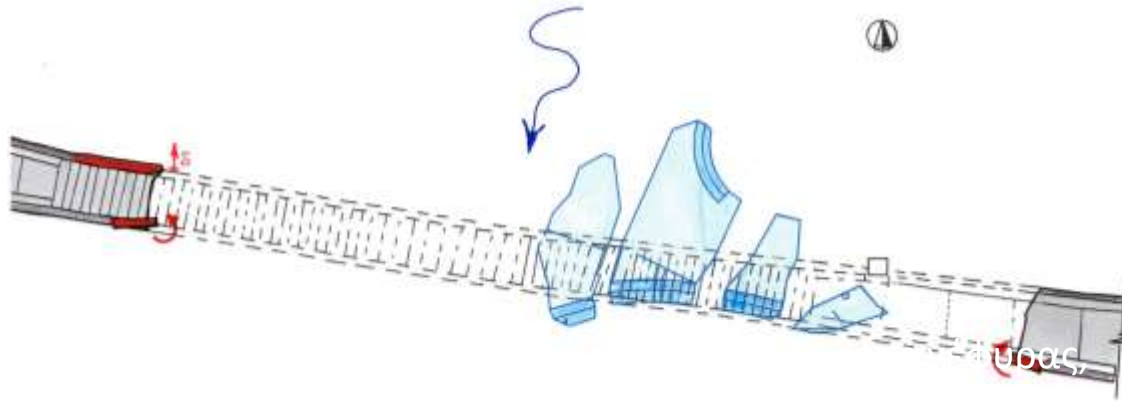
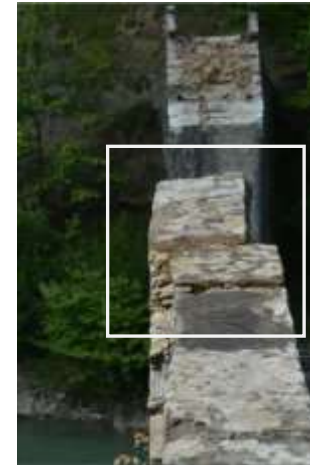
## Παραμόρφωση στηθαίων

Επί πλέον, τα τμήματα των βάθρων κατέπεσαν προς τα ανάντη.

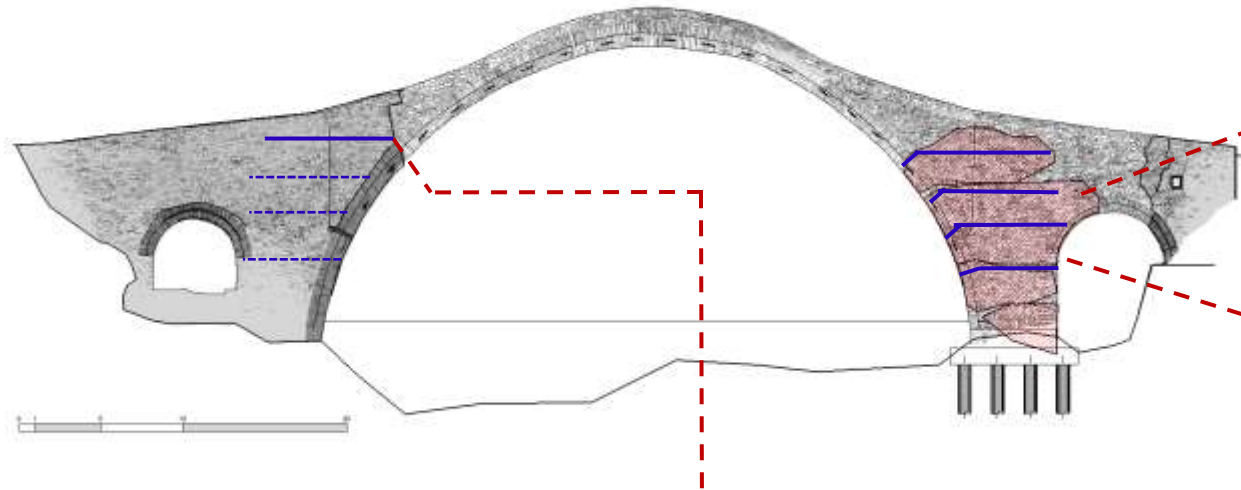
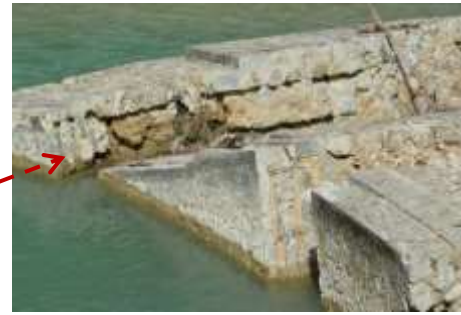
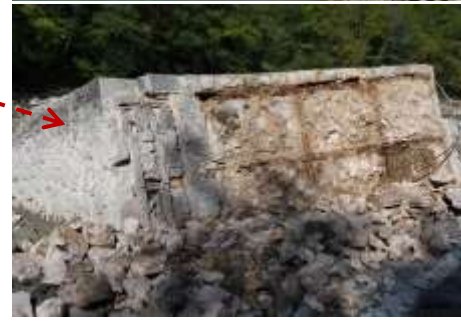
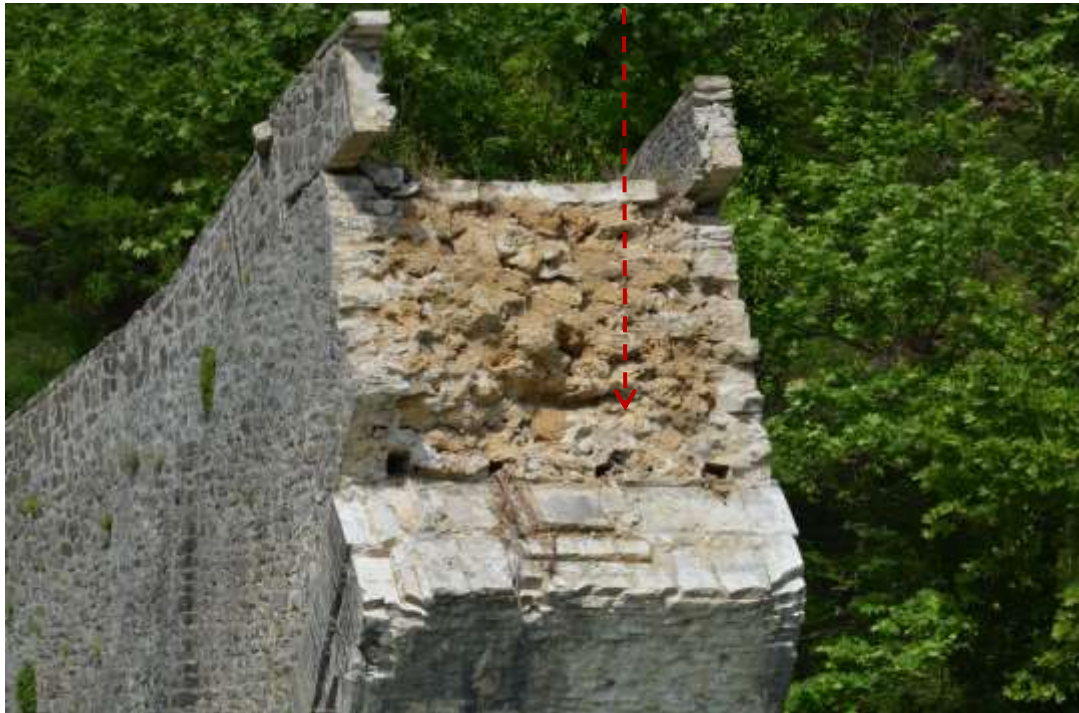
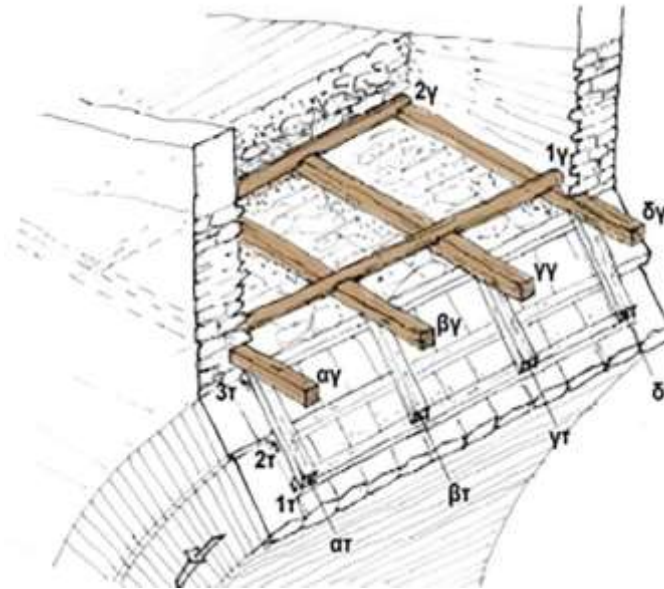
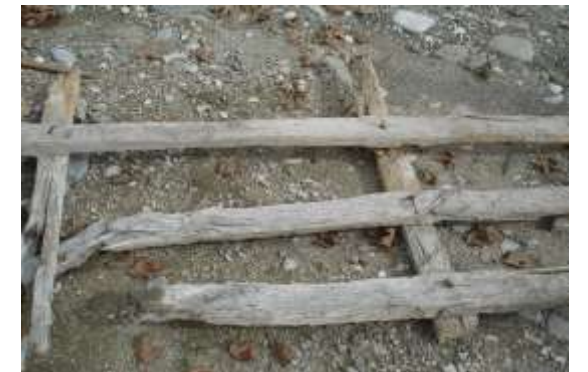
# Σύνδεσμοι - Ξύλα

Σκίτσο: Ειρήνη Εφεσίου

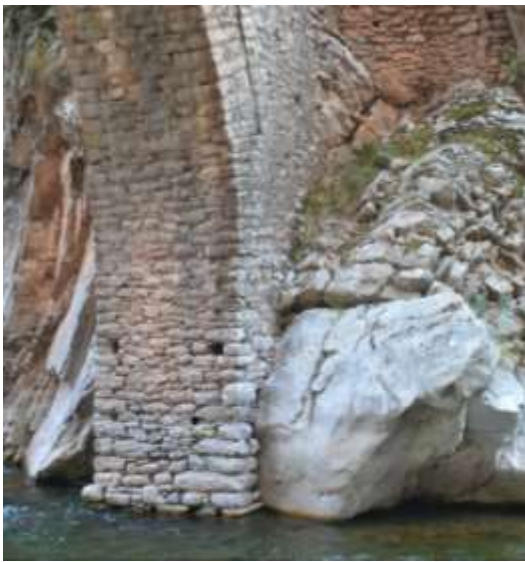
Γέφυρα Πετρωτού

Οι ξύλινες εσχάρες εφελκύνονται κατά την φάση της κατασκευής

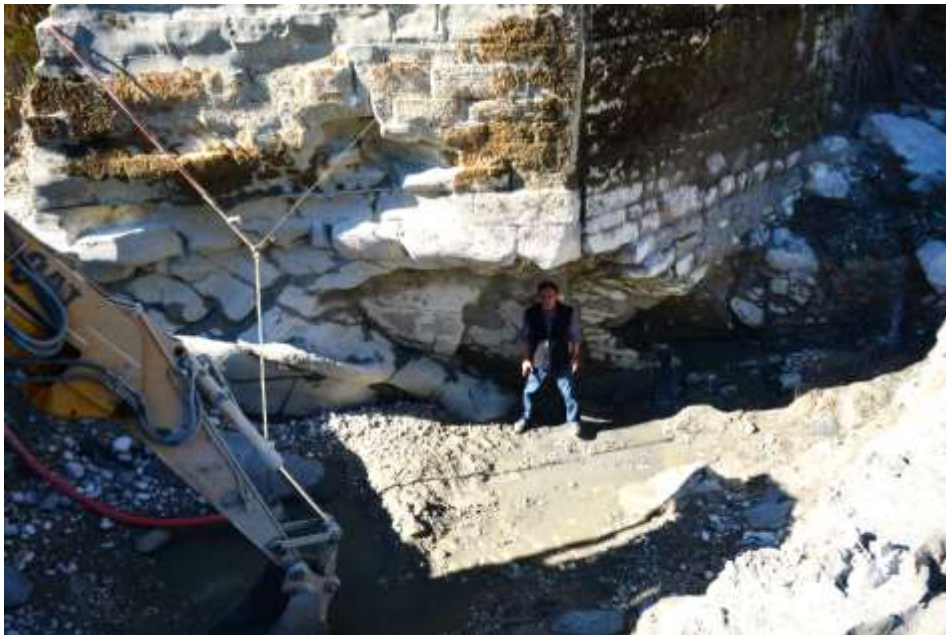
Γέφυρα Βρατσίστα

Σκαρίφημα Μ.Κορρές

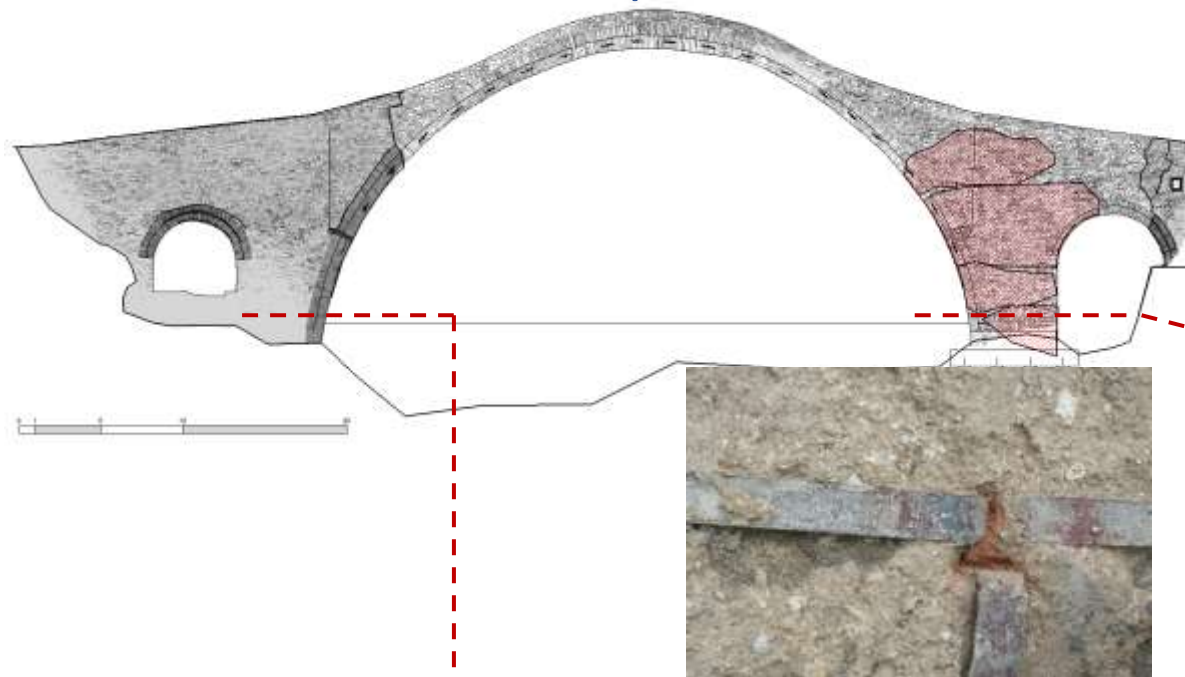
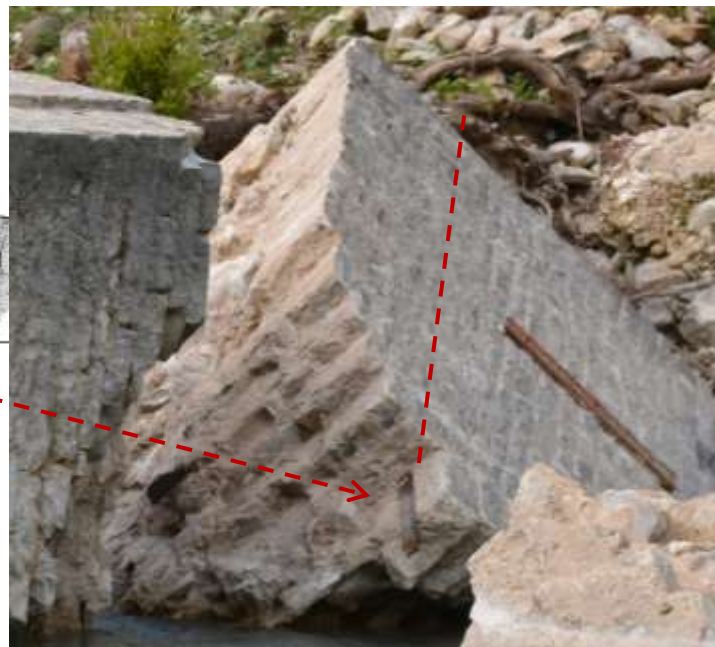
# Μεταλλικοί Σύνδεσμοι

Οπλισμός διατμήσεως;  
Σιδηρά ελάσματα  
εισηγμένα (το 1866!) από  
την Αγγλία

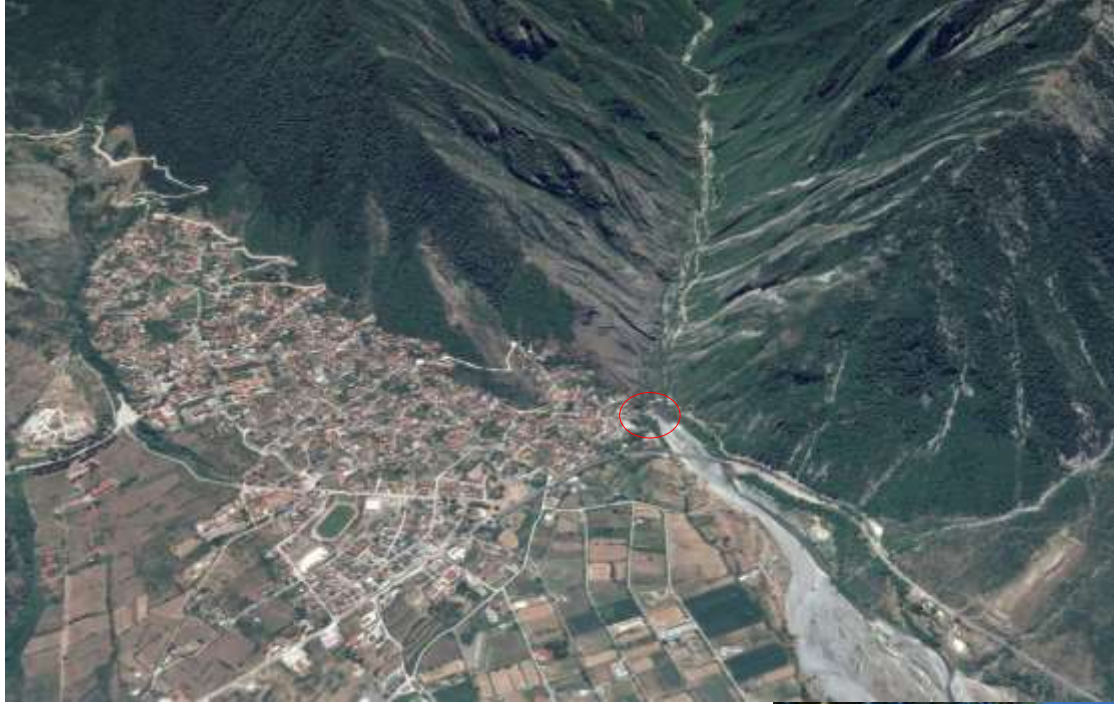
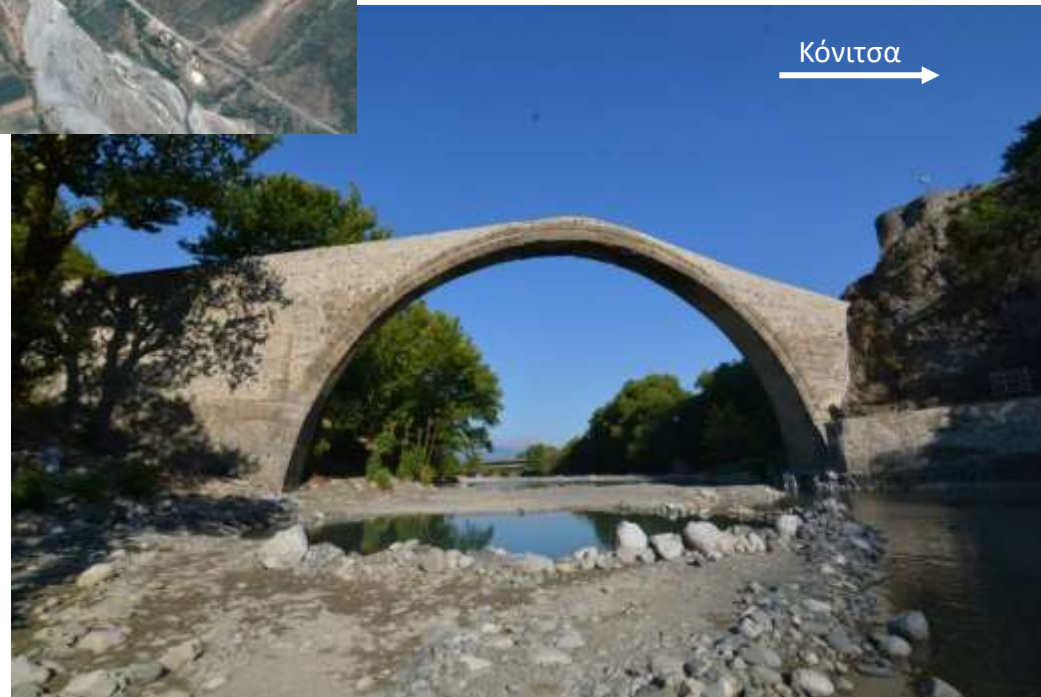
# Γέφυρα Κόνιτσας (ποταμός Αώος)

Φωτογραφία από τα ανάντη

Απόπειρα ανατίναξης από τον υποχωρούντα Οθωμανικό στρατό.  
Επισκευή την ίδια χρονιά (1913) από τον Γαλλικό στρατό

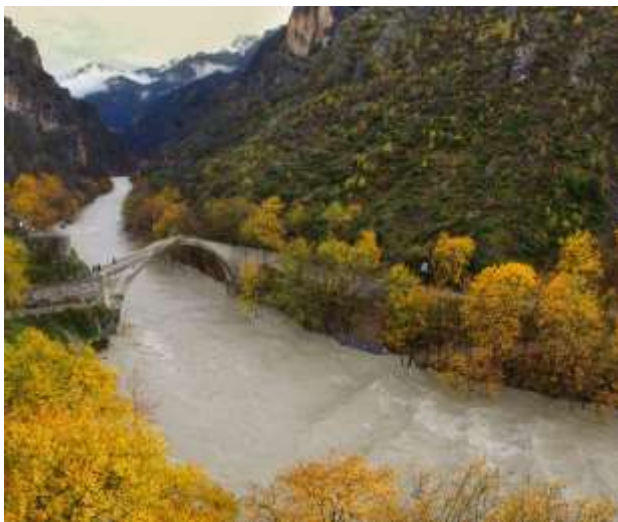
Διπλό τόξο

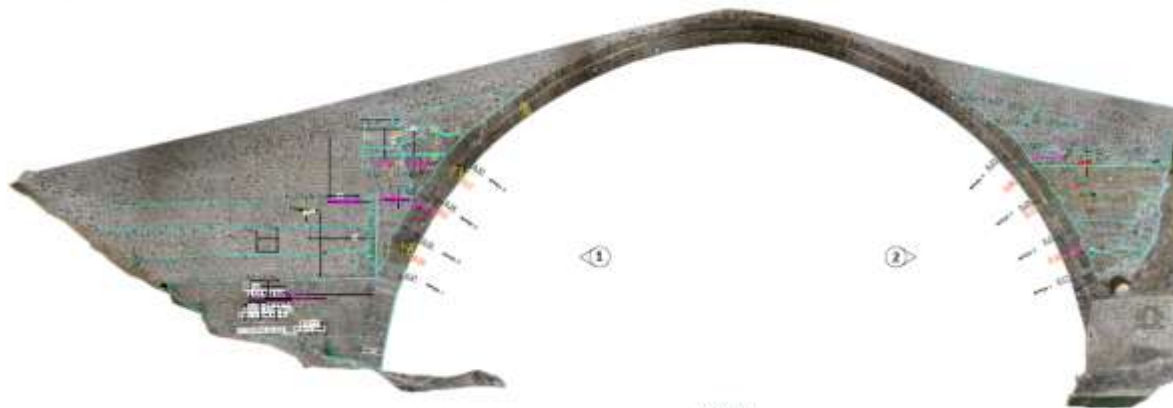
Τοξωτή γέφυρα Κόνιτσας

Άνοιγμα τόξου ίσο με 36,9m

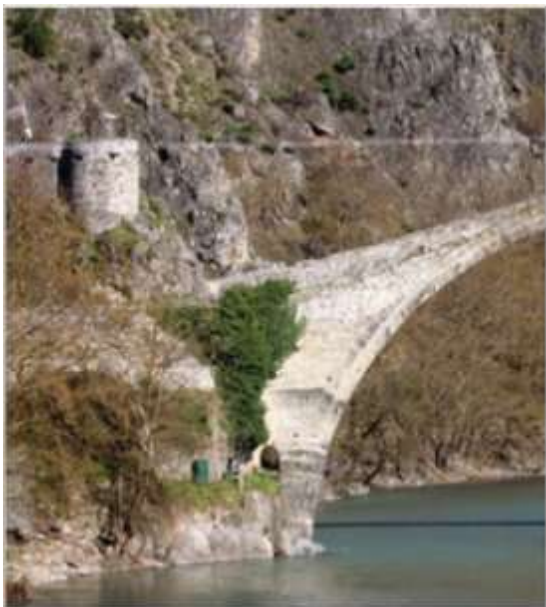
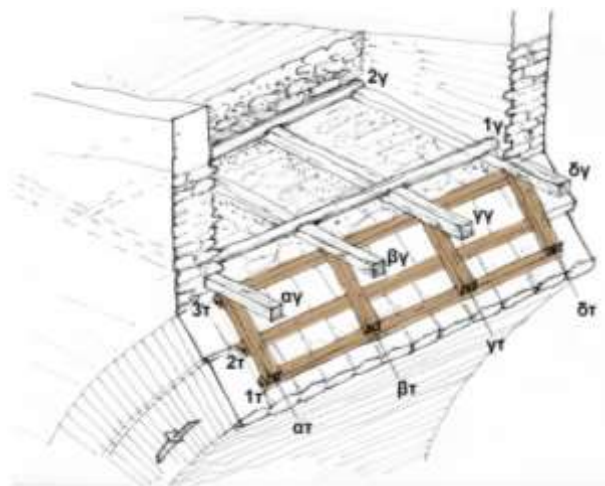
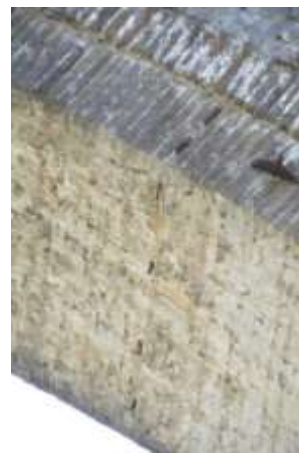
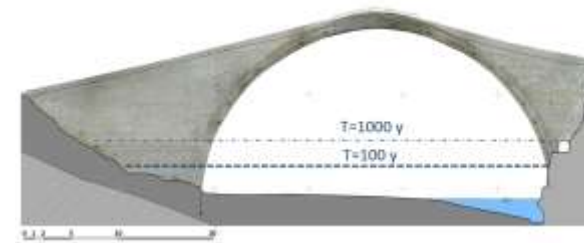
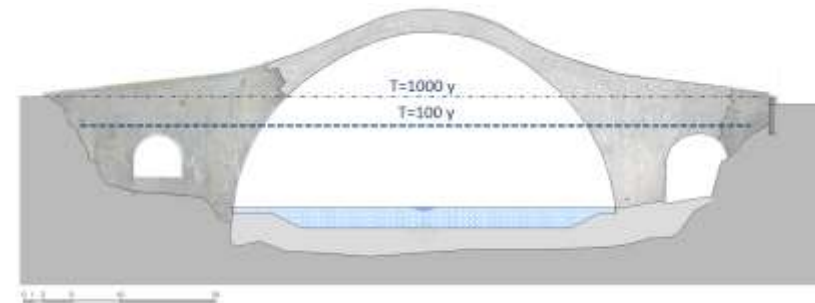
Εντοπίστηκαν και τα δυο συστήματα ξύλινων ενισχύσεων. Άρπιζες, επίσης.

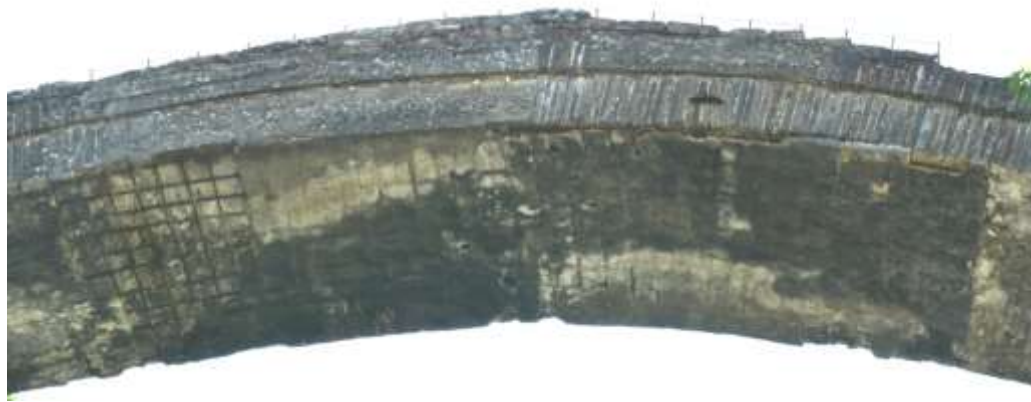
Εκτεταμένη  
διάβρωση  
οπλισμού,  
αποδιοργάνωση  
σκυροδέματος

Καλή ποιότητα  
σκυροδέματος,  
περιορισμένη  
ενανθράκωση

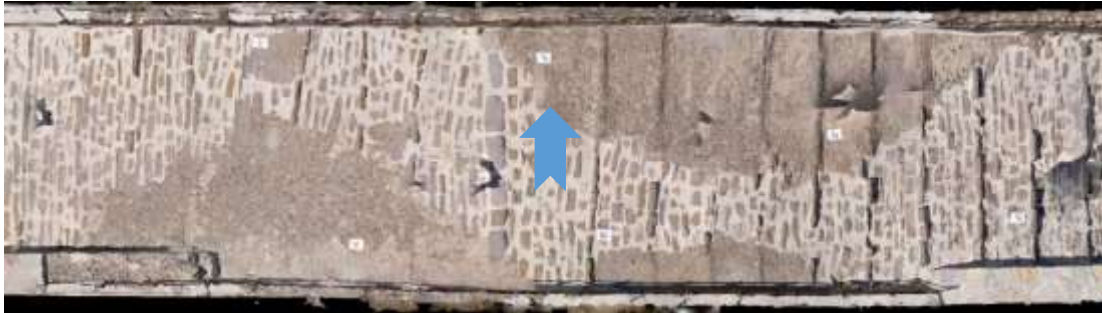
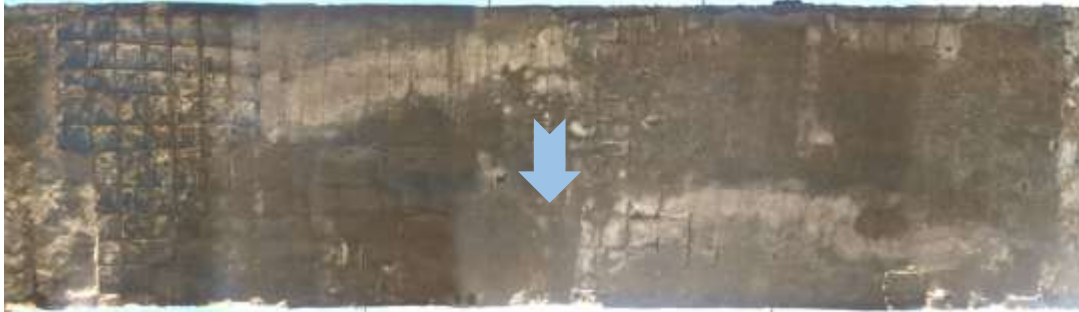
*Δεν διατίθενται στοιχεία τα οποία να  
επιτρέπουν την χρονολόγηση της κατασκευής  
του μανδύα Ω.Σ. στο εσωράχιο*
