**Προστασία μνημείων και ιστορικών κατασκευών και : Η σημασία της τεκμηρίωσης και της διατήρησης του φέροντος συστήματος**  
**Ε. Βιντζηλαίου, Ομ. Καθηγήτρια ΕΜΠ**

# Η σημασία της τεκμηρίωσης του φέροντος οργανισμού και της συμπεριφοράς του

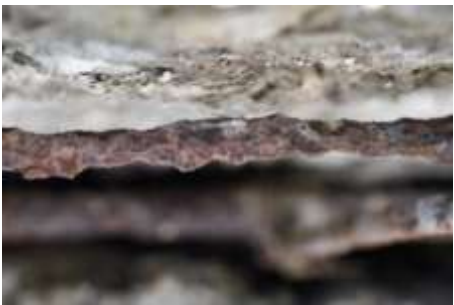
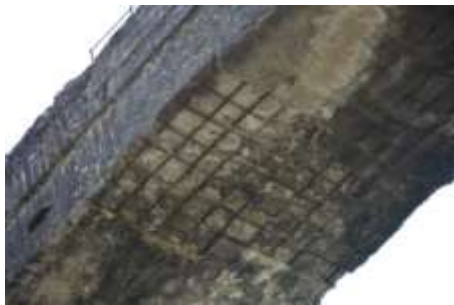
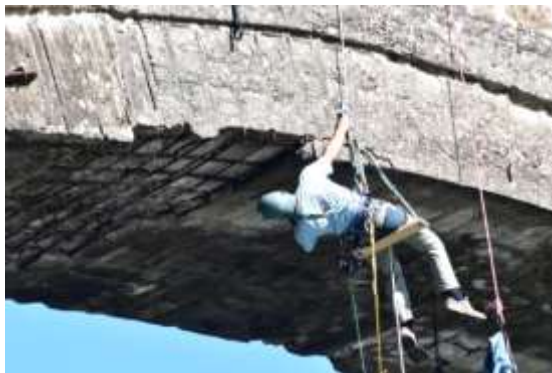
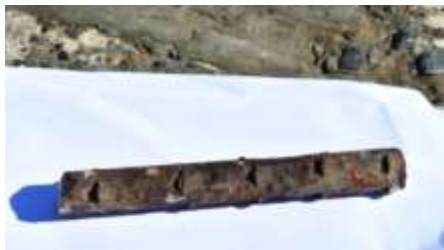
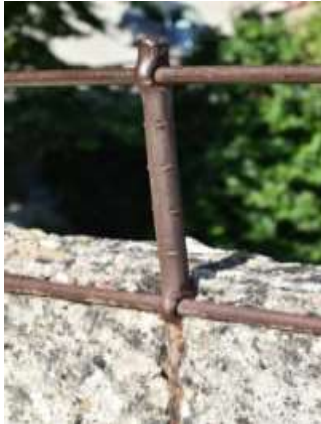
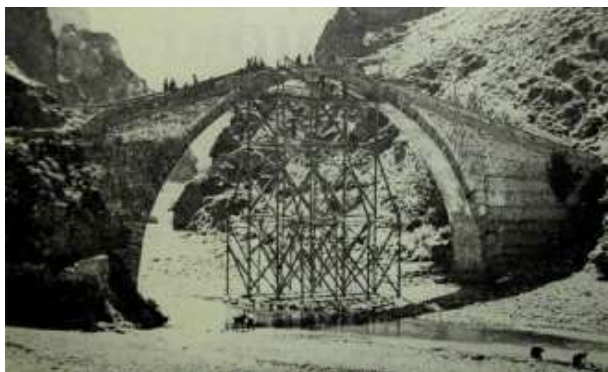
Η διερεύνηση απέδειξε ότι ο μανδύας αποτελεί μέρος της επισκευής της γέφυρας το 1913.

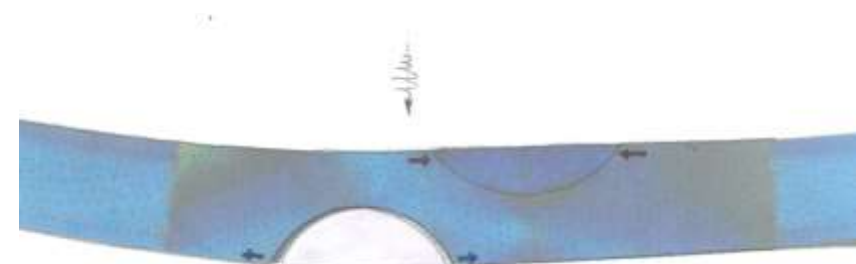
Γιατί κατασκευάστηκε αυτός ο μανδύας, αφού δεν συμμετέχει στην λειτουργία του τόξου έναντι κατακόρυφων φορτίων; (Η επισκευή πραγματοποιήθηκε σε συνθήκες πολέμου-χωρίς υποστήλωση του τόξου)
